## Restaurátorský záměr

**Předmět restaurování:** Sv. František z Assisi

**Inventární číslo:** E112LU

**Zadavatel:** Muzeum v Bruntále

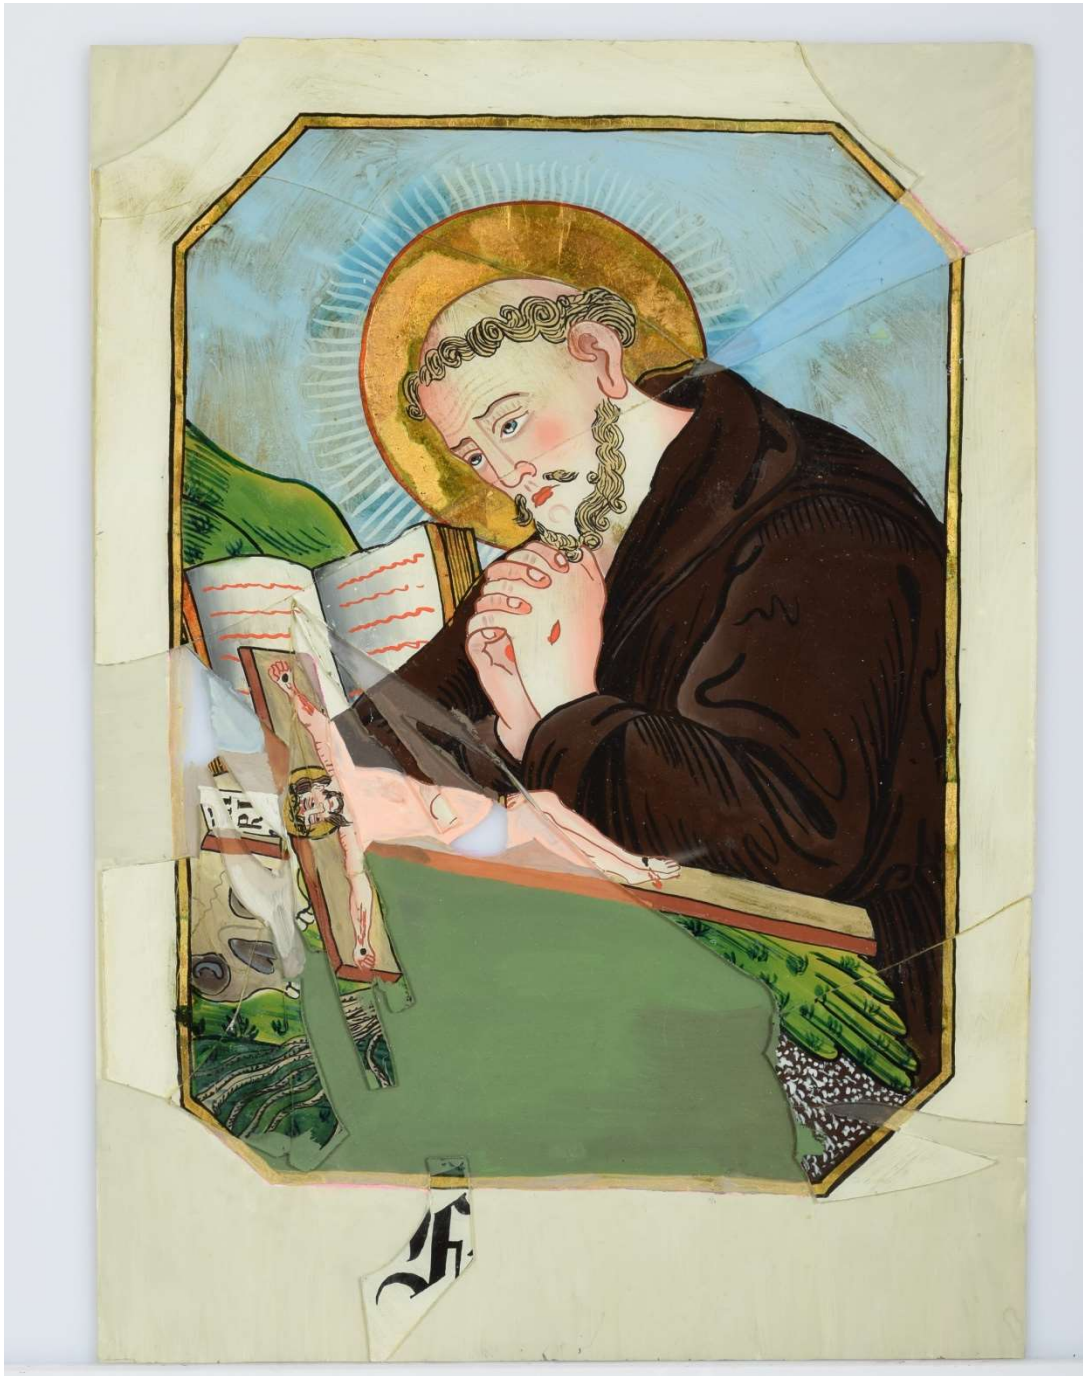
V minulosti byl proveden zásah, kdy bylo 15 střepů nažehleno na podložní sklo, které bylo opatřeno voskopryskyřičnou směsí. Na podložní sklo byly provedeny i olejové retuše, tyto retuše byly provedeny zároveň i na střepech s původní malbou. Značná část malby je již setřená a 1/3 střepů již při nažehlování chybělo (téměř celá spodní část, střepech z centrální části, horní rohy) – chybějící části byly doplněny neutrální retuší přímo na podložní sklo.

Podmalbě chybí rám.

Skleněná podložka je znečištěná z lícové strany prachovým depozitem a mastnou špínou. Původní malba je velmi značně poškozená degradací pojiv a také voskopryskyřičnou směsí, kterou byl provedený nevhodný zásah v minulosti.

1. Průzkum díla
2. Fotografická dokumentace stavu před, v průběhu a po restaurátorském zásahu
3. Demontáž z rámu a demontáž střepů z voskopryskyřičné směsi
4. Zajištění havarijních částí
5. Čištění – mechanické i chemické
6. Konsolidace barevné vrstvy
7. Izolační vrstva
8. Scelující lokální a nápodobivá retuš
9. Závěrečná ochranná vrstva malby
10. Odstranění nečistot z lícové strany
11. Lepení a použití podložního skla na ochranu lepených spojů
12. Závěrečná úprava povrchu skleněné podložky
13. Zhotovení nového rámu
14. Adjustáž
