Název a evidenční číslo Stavby: Tramvaj Plotní - soubor staveb - etapa 2-4 Název stavebního objektu/provozního souboru (SO/PS): Demolice obj. Plotní č.6a,k.ú.Trnitá,č.p.768/18	Číslo SO/PS / / číslo Změny SO/PS: SO 130.30.03/1	Číslo ZBV: 2/18.3
--	--	-----------------------------

Průvodní list zařazení změny do skupiny
pro ZBV číslo: 2/18.3

Na základě objednávky společnosti IMOS Brno, a.s. byl pracovníky znaleckého ústavu Stavexis s.r.o. proveden základní stavebně technický průzkum (dále jen STP) objektu bytového domu Dorných 55, Brno.

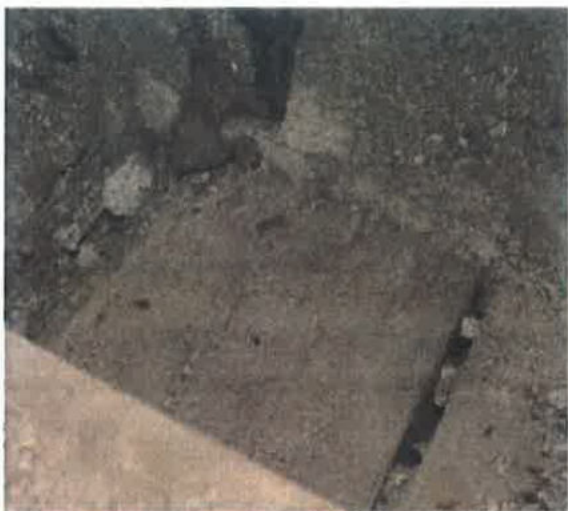
Stupeň hodnocení „A“

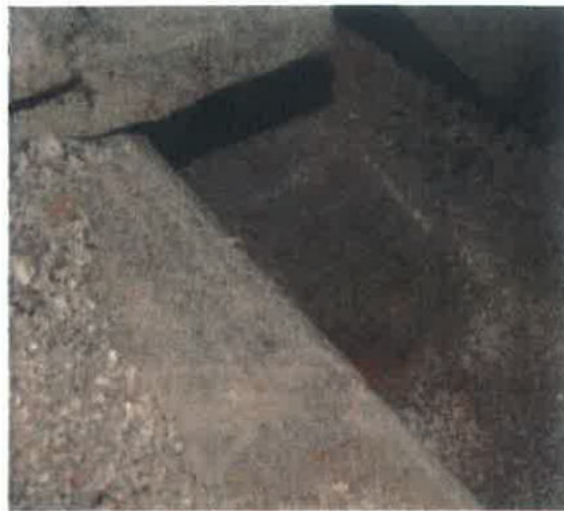
Stupeň hodnocení „B“

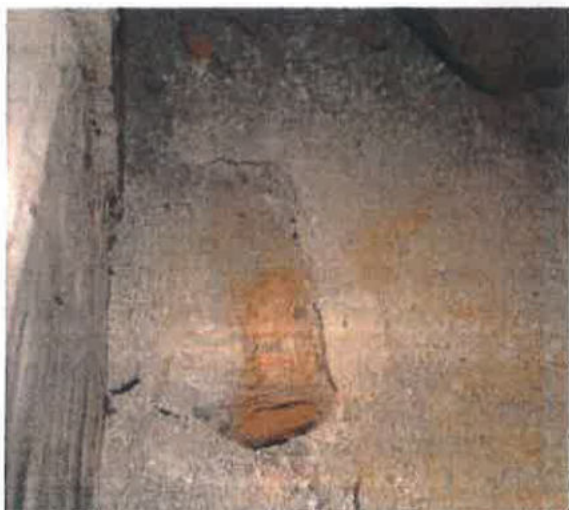
Stupeň hodnocení „C“

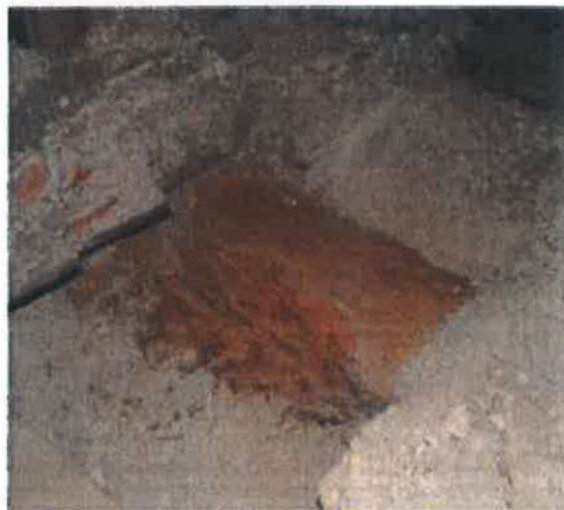
Stupeň hodnocení „D“

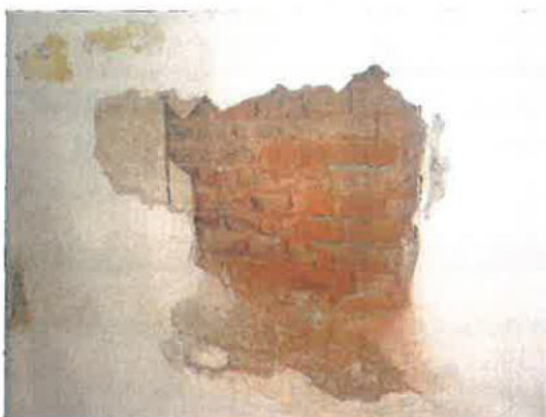
Foto č. 1:

Zdivo v cele délce stěn v 1.PP a cca do výška 1,5 – 2,0 m od podlahy v 1.NP je zcela nasyceno zemní vlhkostí.

Cihelné zdivo kleneb stropů je v rozsahu 5-10% degradováno (zcela rozpadnutý cihelný střep) do hloubky až 50mm.

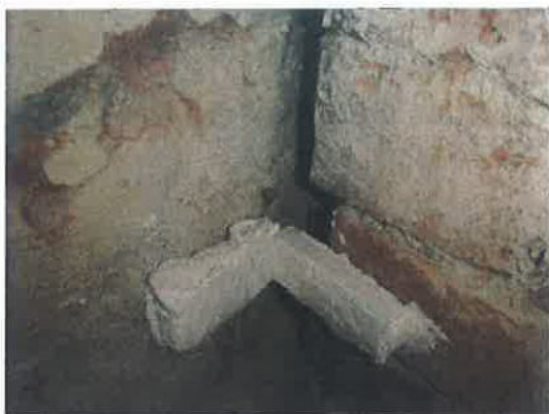
Foto č. 17: M4

U všech odhalených trhlín bylo potvrzeno rozšíření trhlíny přes celé cihelné zdivo. Šířky trhlíny vykazovaly rozšíření až 10mm.

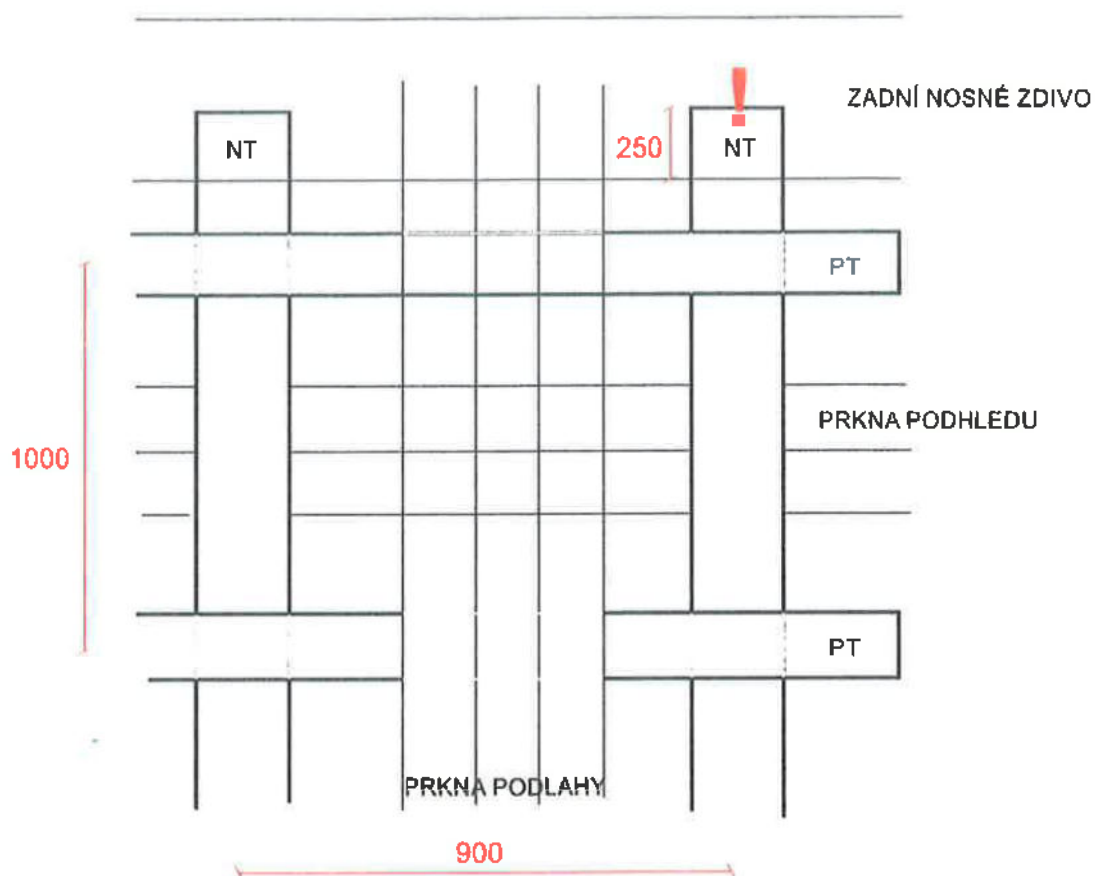
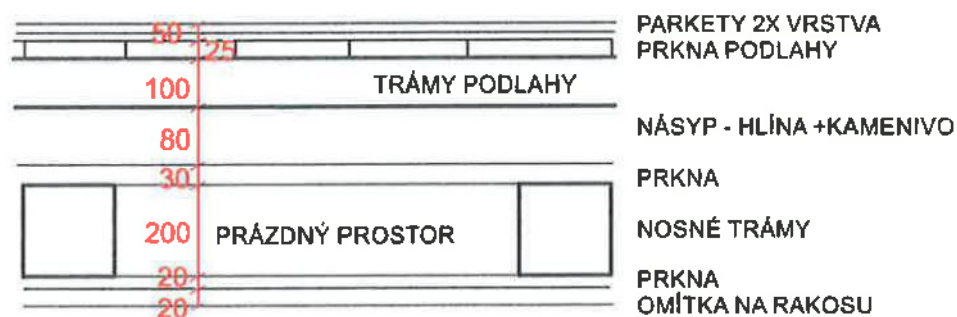
S1 -1.NP

NT - NOSNÉ TRÁMY 200 X 200
 PT - TRÁMY PODLAHY 100 X 100

I - KONEC TRÁMU ZCELA PŘES CELÉ ULOŽENÍ DEGRADOVÁN - 100% ROZPAD DŘEVA

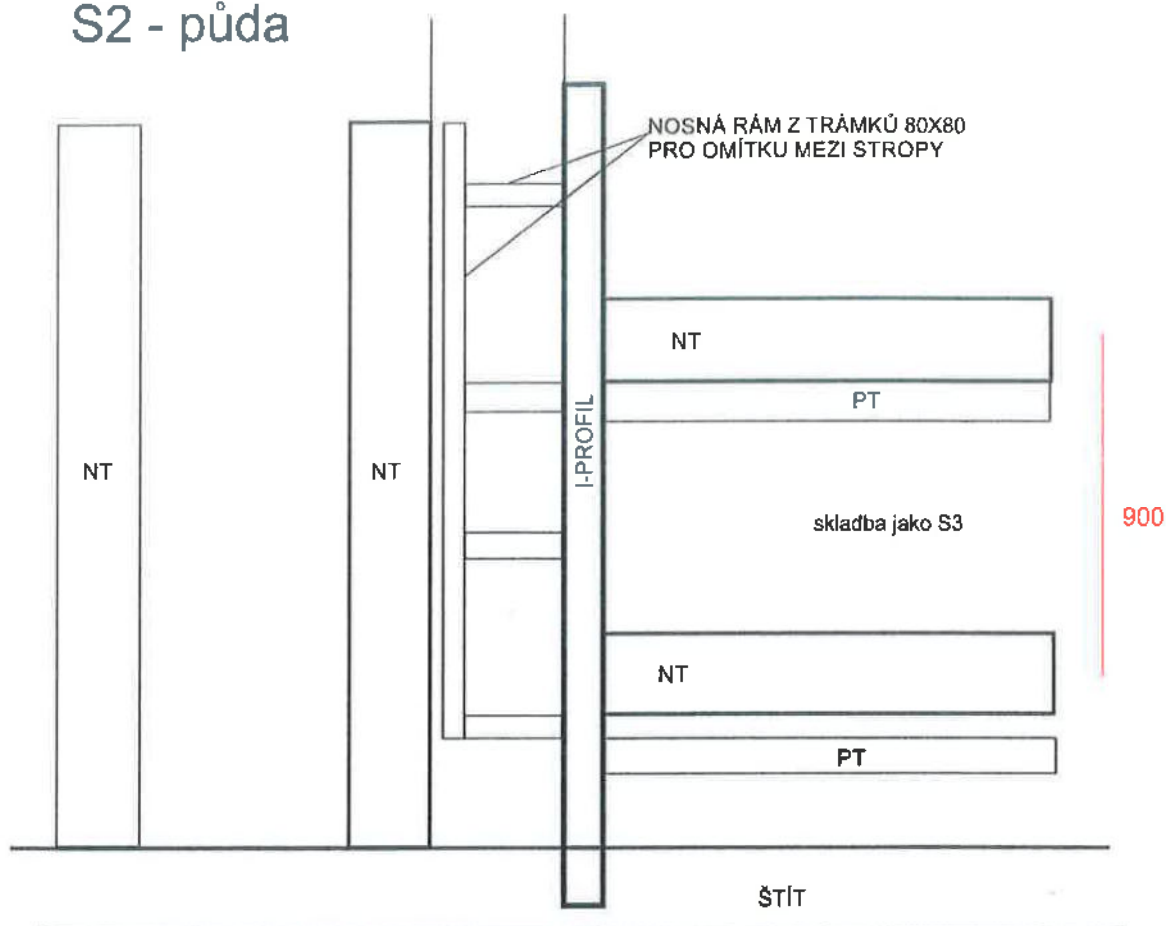
S2 - půda

NT - NOSNÉ TRÁMY 180 X 210 A 180 X 210
PT - TRÁMY PODHLEDU 130X150 A 140X170

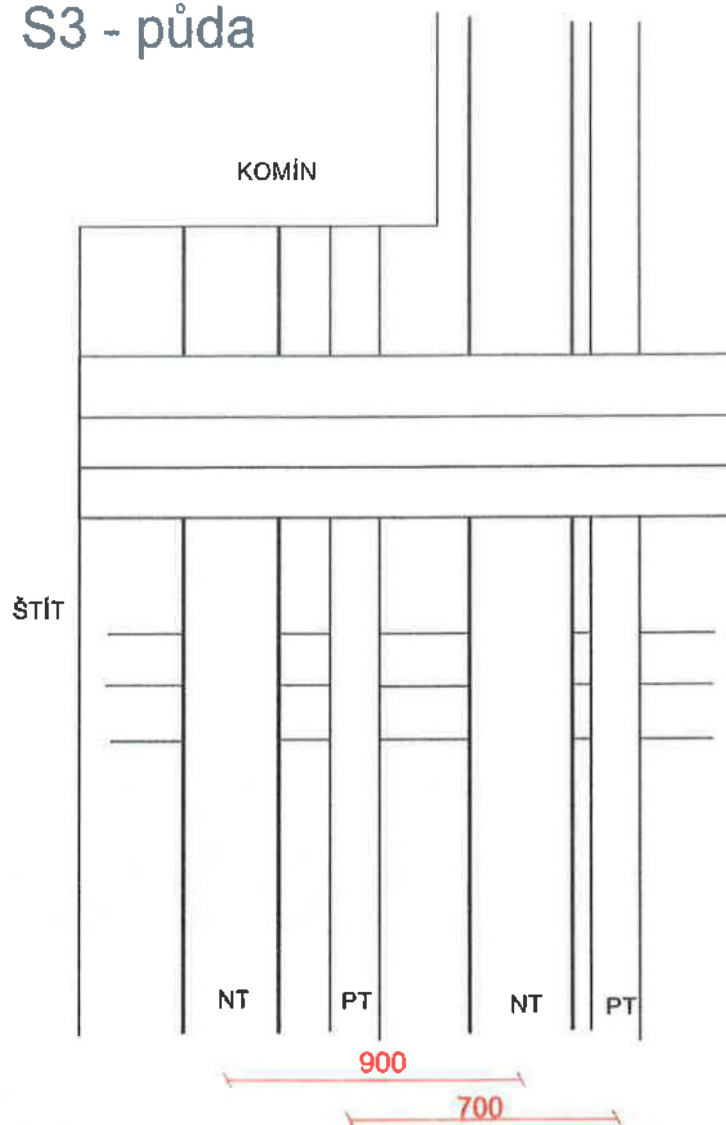
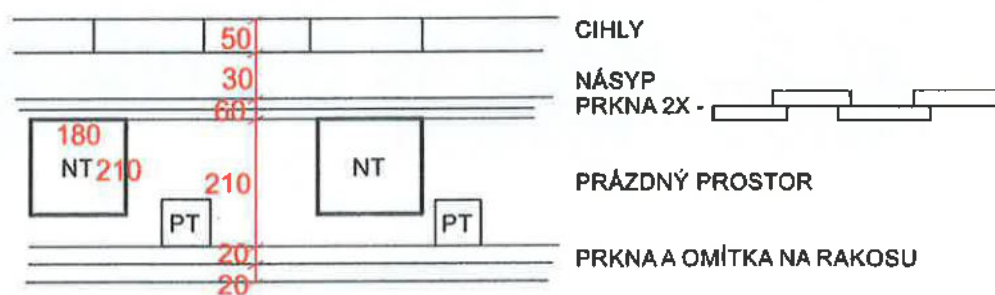
S3 - půda

NT - NOSNÉ TRÁMY 180 X 210
 PT - TRÁMY PODHLEDU 130X150 A 140X170

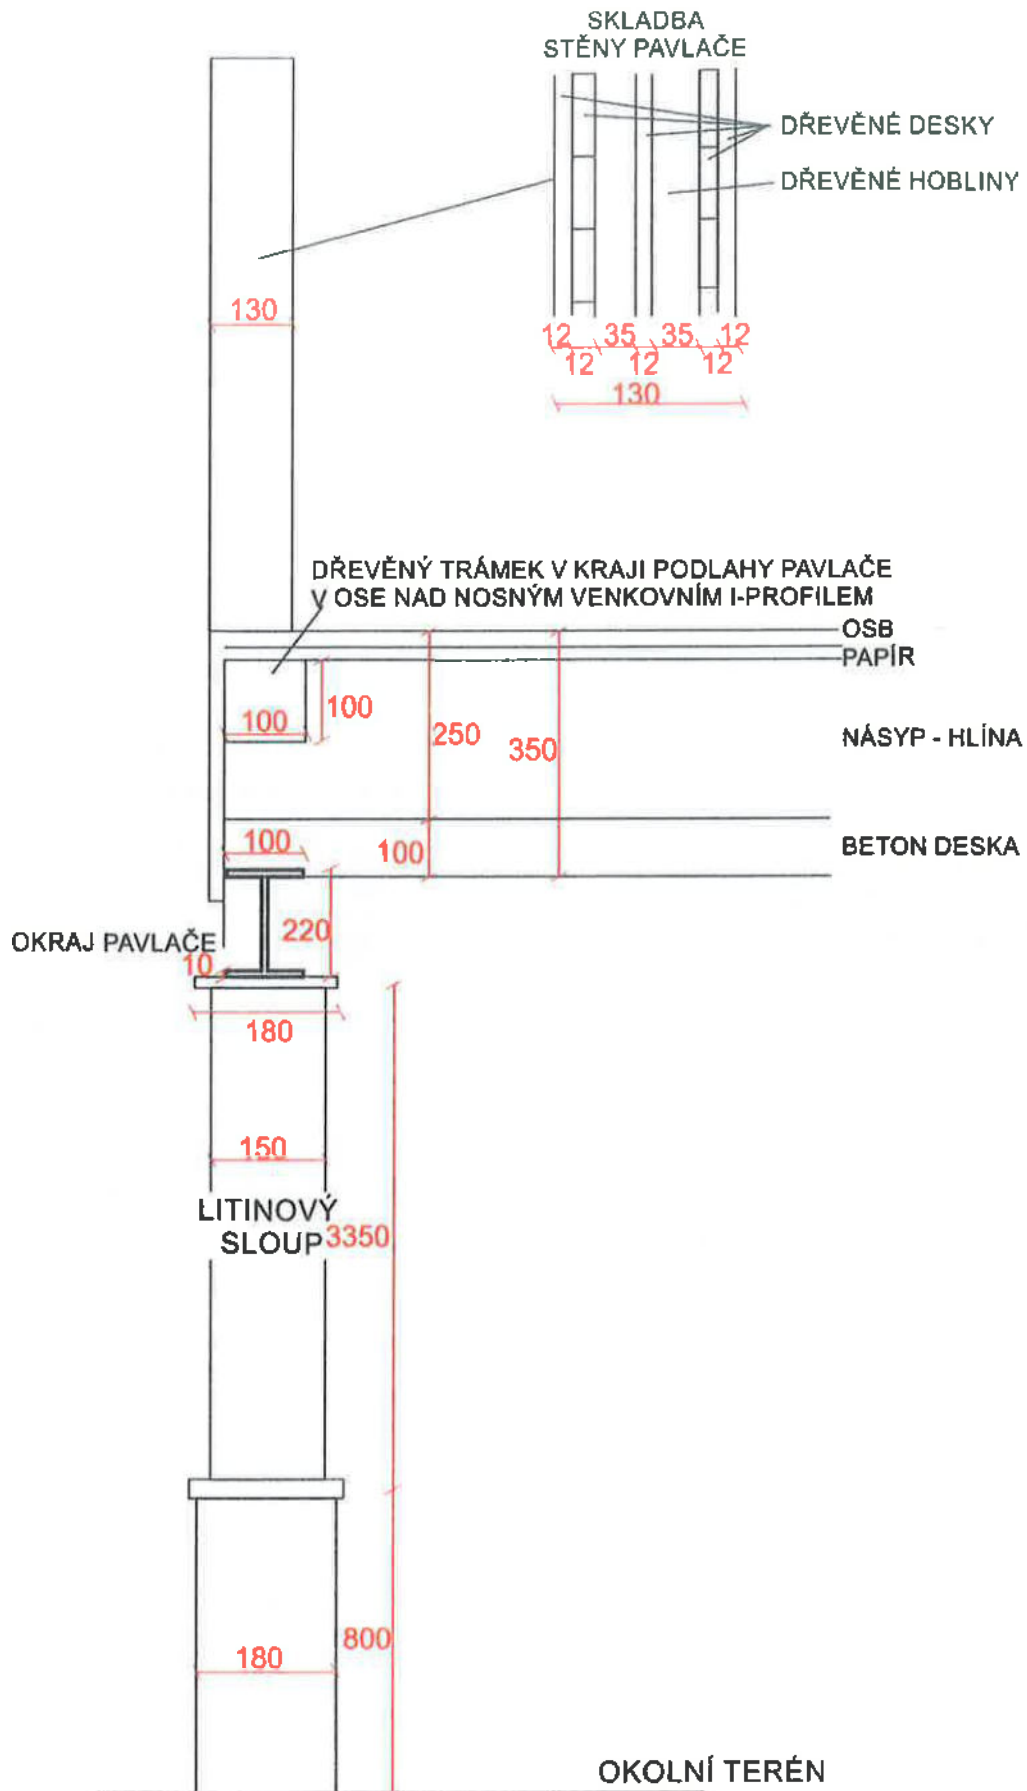
Stav pavlače odpovídá stáří a užívání objektu bez pravidelné údržby a oprav. Dřevěný plášť pavlače je již celoplošně povrchově degradován. Nosná deska podlahy pavlače je pravidelně ze spodního líce porušena trhlinami v liniích korodujících nosných i profilu podlahy pavlače.
