# **Most 322-005**

Most přes Labe v Týnci nad Labem

## **HLAVNÍ PROHLÍDKA**

**Objekt: Most ev.č. 322-005 (Most přes Labe v Týnci nad Labem)**

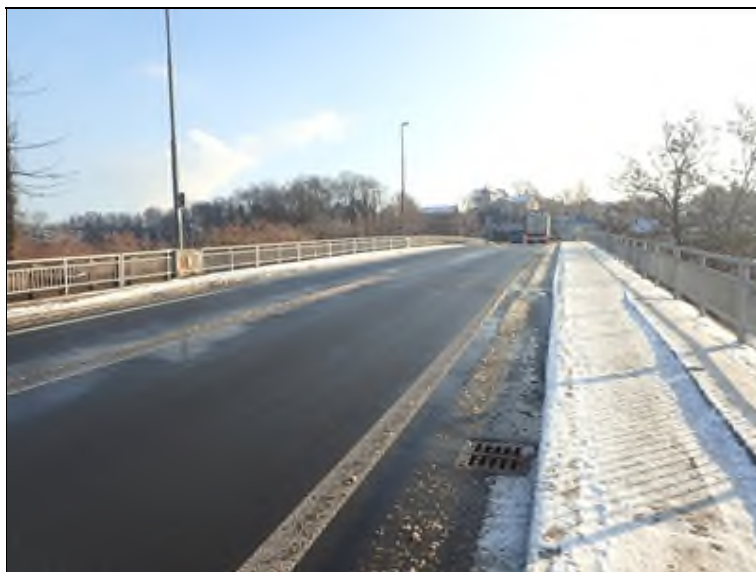
Prostorové uspořádání na mostě, pohled po směru staničení z předmostí O1.

Pokles živičného krytu oproti povrchu říms na předmostí O1.

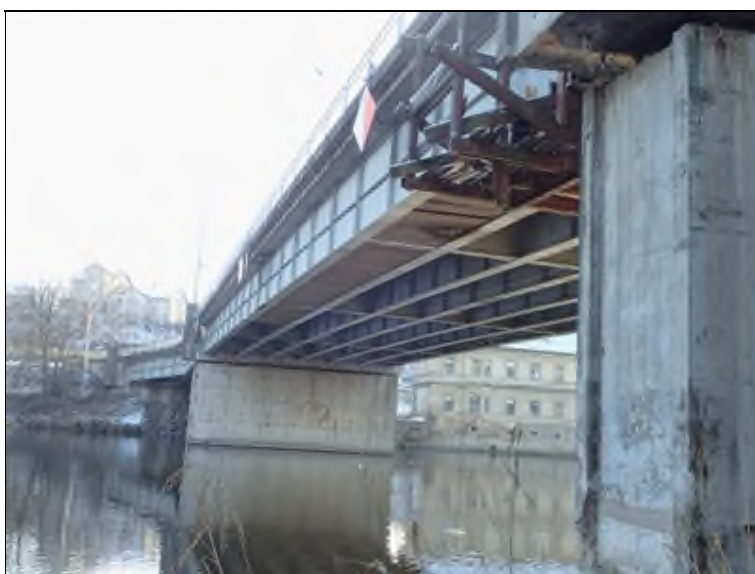
L bok mostu, pole 2, pilíř P3.

Vystupující okraje prolisů na bocích obou pilířů olámaný cca 1,5 m nad aktuální hladinou řeky, nejspíše při povodni.

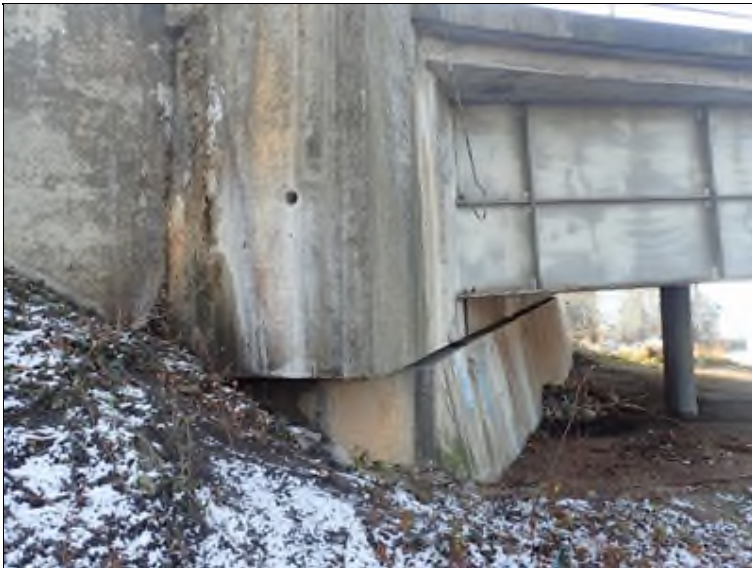
L bok mostu, konec pole 3, opěra O4.

Dlouhodobě zatéká na líc L křídla sevřeným styčným koutem s koncovým příčnickem NK. V mokřém pruhu povrchově degradovaný beton.

Dilatační spára ve styčném koutě koncového příčnicku a křídla zcela sevřená. Na boku příčnicku zde došlo následkem kontaktu k odlomení celého svislého žebra prolisu.

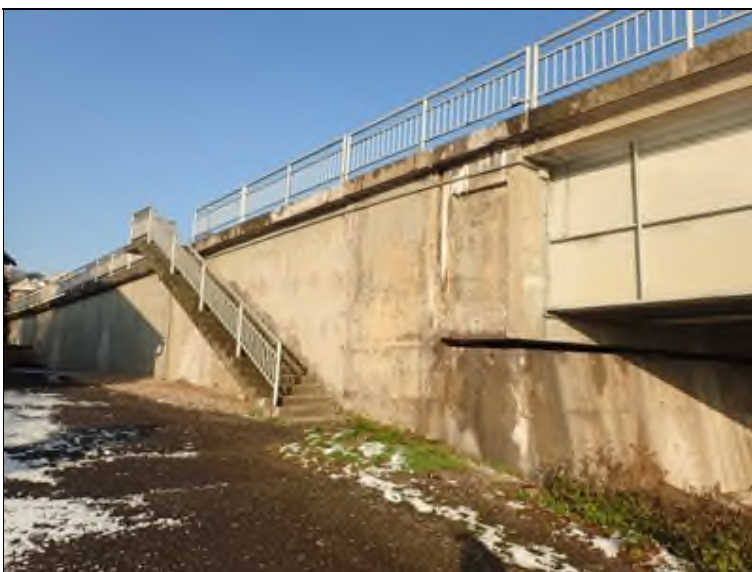
P bok opěry O1 + navazující opěrná zeď + přístupové schodiště.

Zatékání chodníkovými úseky u obou mostních závěrů.

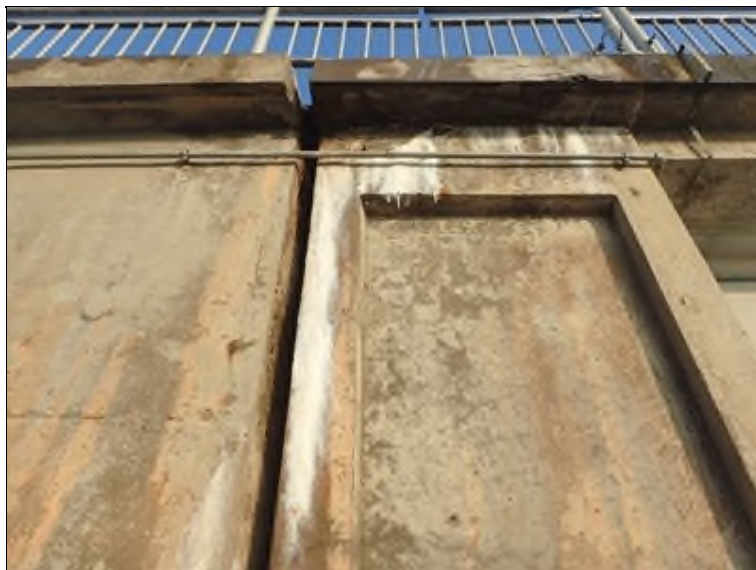
P bok O1, pohled vzhůru k římsě, dilatační spára za koncem NK.

Podle průsaků selhává hydroizolace v ukončení na římsy u mostních závěrů, projevuje se zde absence odvodnění jejího povrchu

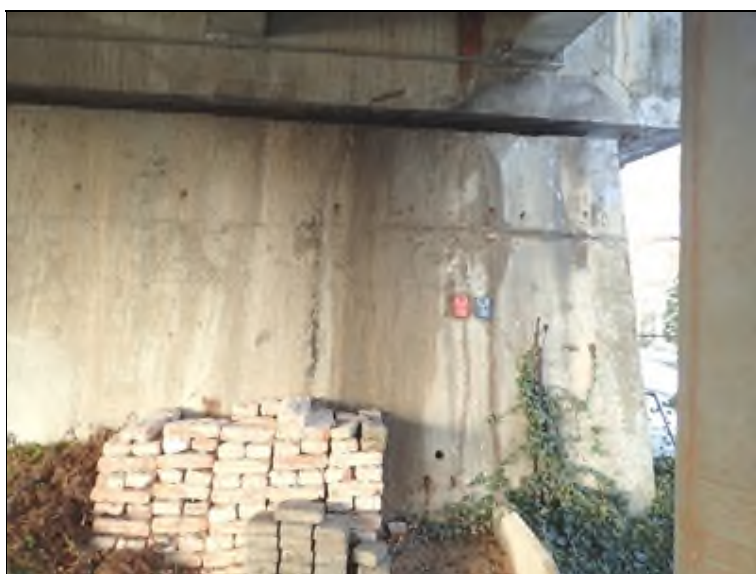
L strana líce dřívku O1.

Na úložný práh obou opěr dlouhodobě zatéká dilatační spárou s NK, nejvíce pod chodníky. V krajních úsecích dřívku v okamžiku prohlídky tmavé i mokré pruhy.

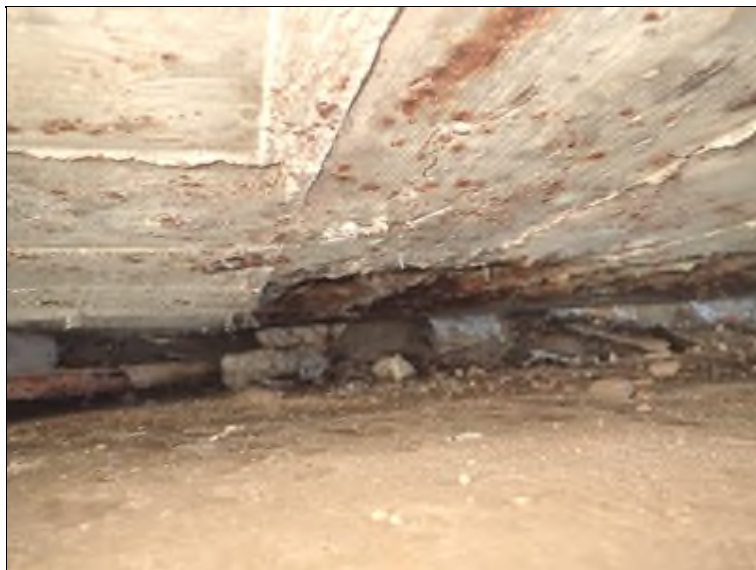
Opěra O1, pohled do mezery mezi úložným prahem a koncovým příčnickem.

Následkem zatékání mostními závěry degradace betonu a koroze výztuže na podhledu obou koncových příčníků. U příčníků nad pilíři odtrhávání krycí vrstvy z korodující výztuže patrné pod oběma chodníkovými úseky.

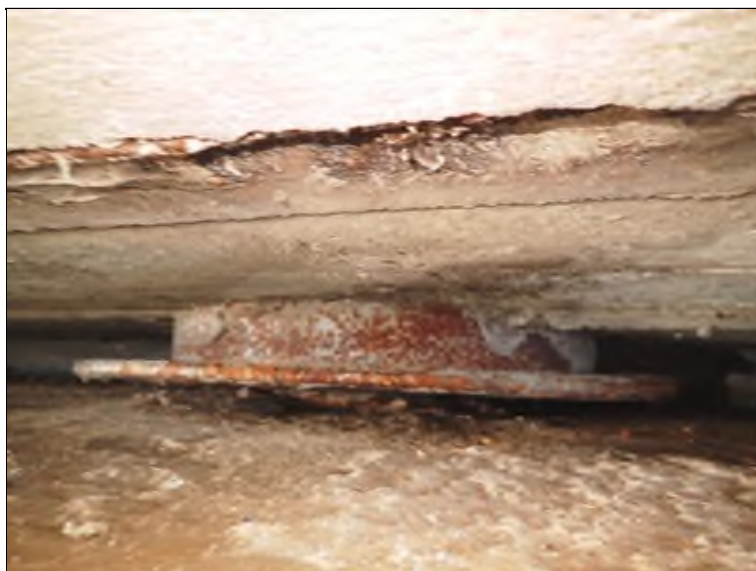
Opěra O1, P ložisko.

Ložiska na opěrách intenzivně korodují. Kontrola je vzhledem k nepřístupnosti i konstrukčnímu uspořádání velmi omezená.

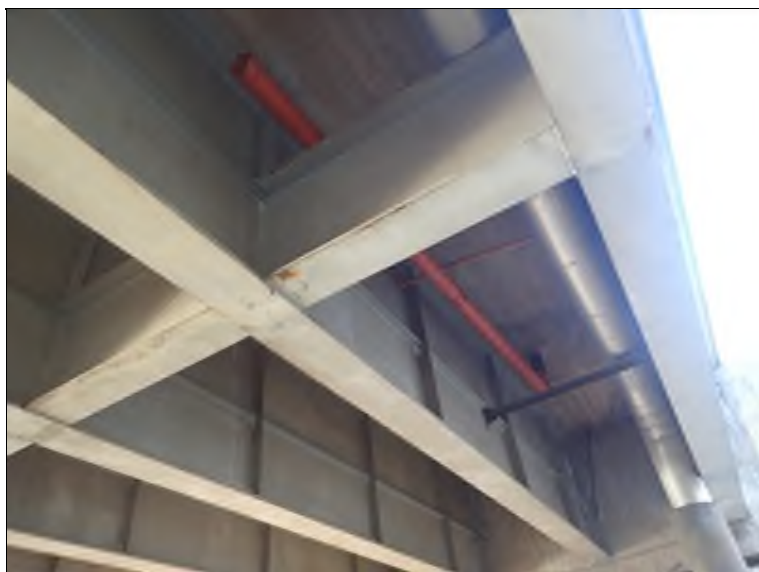
Pole 1, pohled NK, u L boku, úsek před O1.

V oblastech bez zatékání je místy patrné loupání PKO, ojediněle koroze v hranách pásnic, prozatím bez oslabení průřezové plochy.

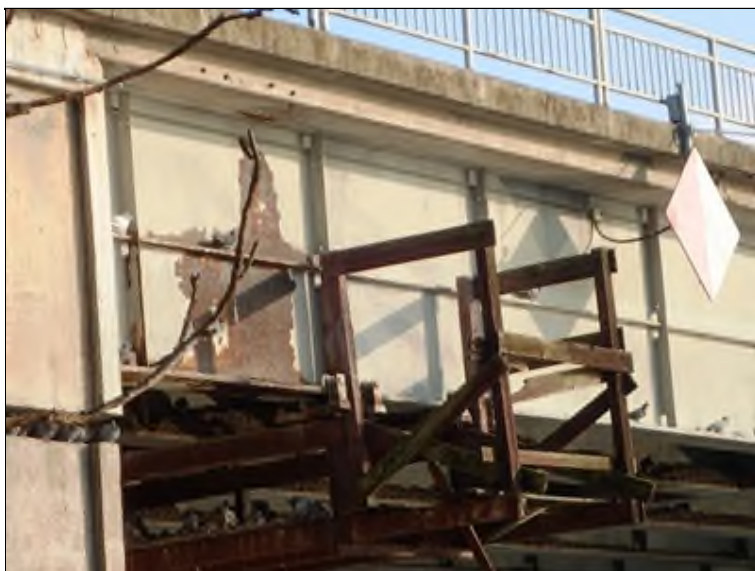
Bok P krajního nosníku, úsek za P2.

Na vnějším boku P krajního nosníku výrazná korodující plocha pod skvrnou na pohledu konzoly mostovky. nejspíše zde prosakuje voda.

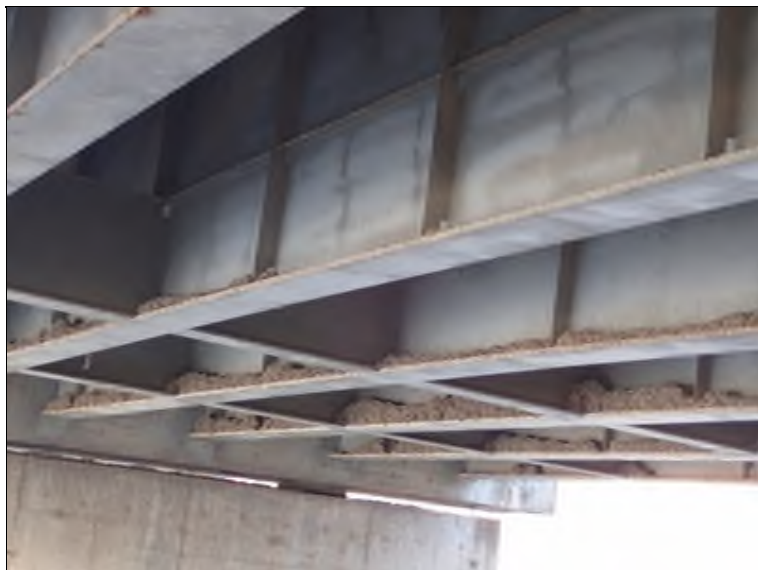
Pole 3, pohled NK, úsek za pilířem P3.

Spodní pásnice ocel. nosníků v poli 2 a 3 pokrývá mocná vrstva holubího trusu + hnízd. Je překážkou provádění nezbytné kontroly a údržby pohledu NK.

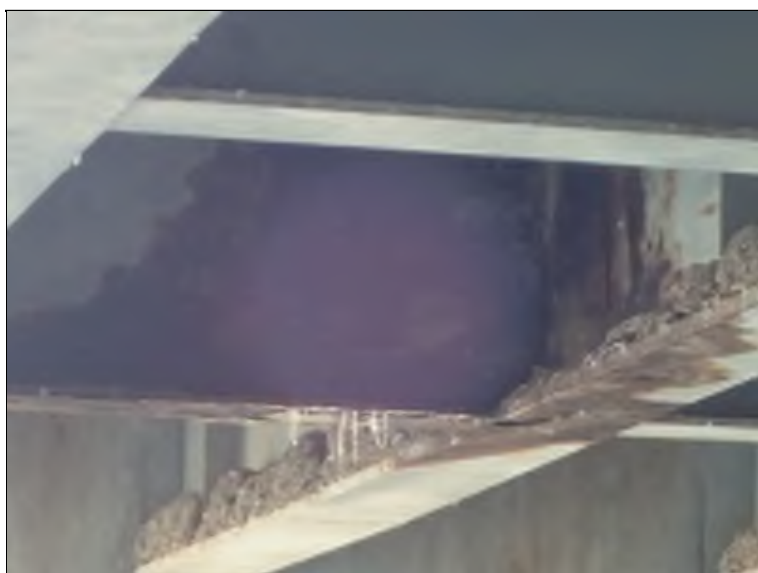
Pole 3, pohled NK, detail intenzivní koroze v úseku za pilířem P3.

Na ocelovou NK dlouhodobě lokálně vytékala (vytéká) slaná voda z vozovky nevhodně řešenými svody odvodňovačů. To je příčinou lokálně koroze hlavních nosníků i příčníků. Nejhorší stav v poli 3. Porovnáním fotodokumentace předchozích prohlídek konstatují soustavné zvětšování korodujících ploch.

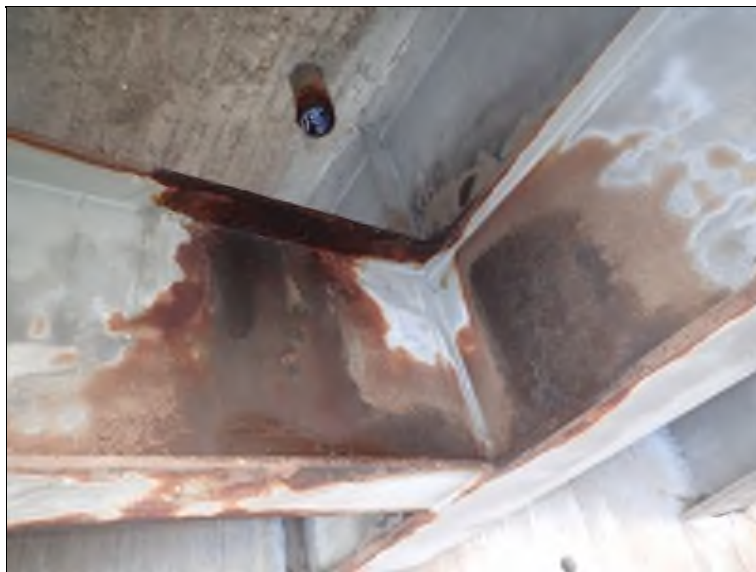
Pole 3, pohled NK, mezi L krajními nosníky, úsek před O4.

Krajní nosníky a k nim připojené příčníky postiženy korozi v ploše, na kterou se rozstříkuje voda z odvodňovačů. Oslabení průřezové plochy postižených částí do 5%. V okamžiku prohlídky zde mokvý povrch.

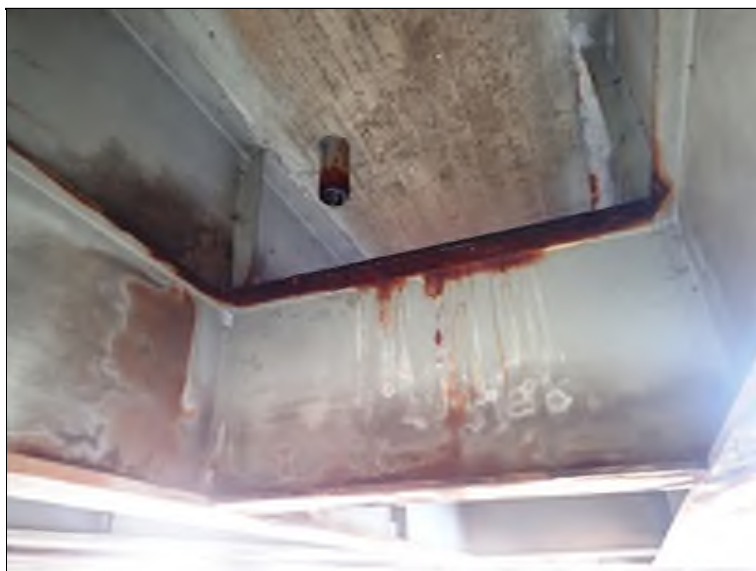
Pole 3, pohled NK, úsek před O4, mezi L krajními nosníky.

Provizorní ležaté PVC svody nejsou osazeny důsledně v celé délce mostu. Z řady odvodňovačů nadále zatéká na ocel. NK.

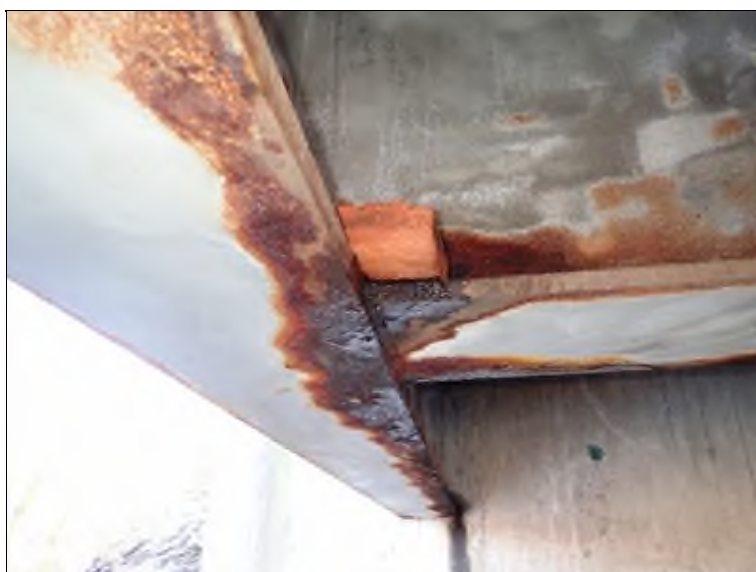
Pole 3, pohled NK, úsek před O4, spodní pásnice L krajního nosníku.

Krajní nosníky a k nim připojené příčníky postiženy korozi v ploše, na kterou se rozstříkuje voda z odvodňovačů. Oslabení průřezové plochy postižených částí do 5%. V okamžiku prohlídky zde mokvý povrch.

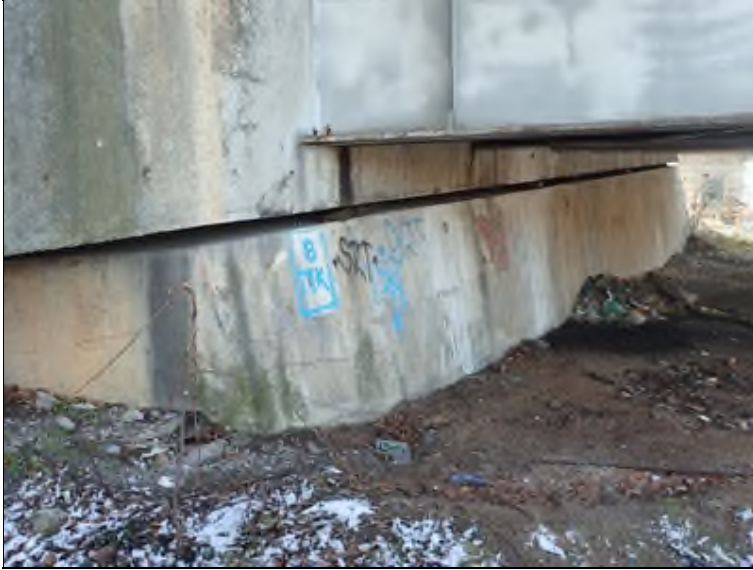
Líc opěry O4 z L boku.

Na úložný práh obou opěr dlouhodobě zatéká dilatační spárou s NK, nejvíce pod chodníky. V krajních úsecích dřívku v okamžiku prohlídky tmavé i mokré pruhy.

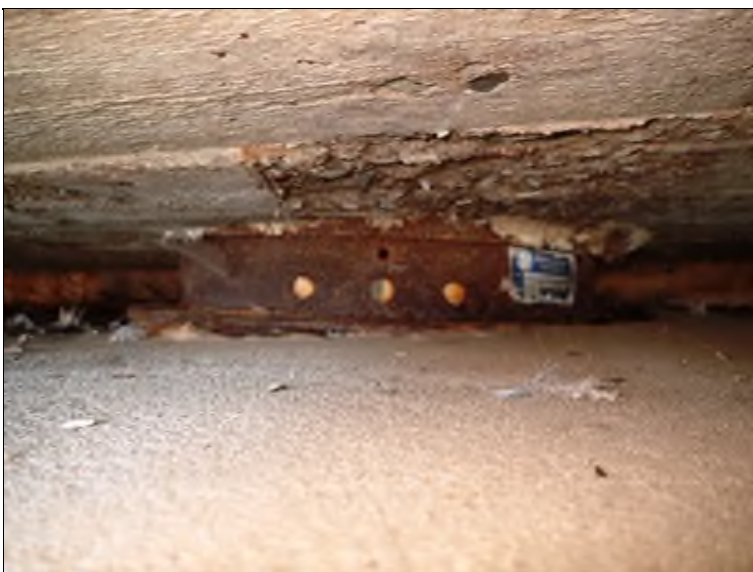
Opěra O4, L ložisko.

Ložiska na opěrách intenzivně korodují. Kontrola je vzhledem k nepřístupnosti i konstrukčnímu uspořádání velmi omezená.

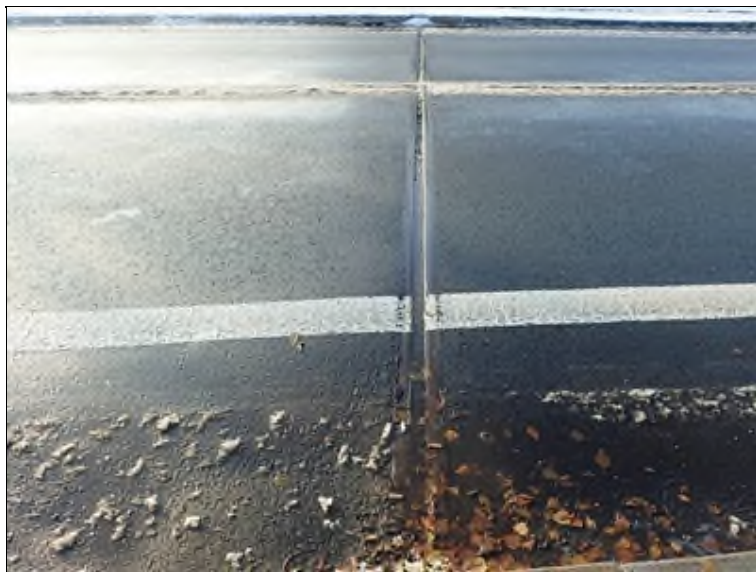
Pohled v linii mostního závěru nad opěrou O1.

Při aktuální teplotě NK = +1°C naměřena na mostním závěru nad O1 v P jízdním pruhu kolmá šířka dilatační spáry = 52,2 mm. Pro normovou mezní teplotu spřažené NK a uvažovanou vzdálenost k pevnému bodu cca 112 m (na O4) dojde k rozevření spáry o cca 28mm, případně k sevření o cca 52 mm, **kapacita zařízení v 12/2018 nevyhovuje.**

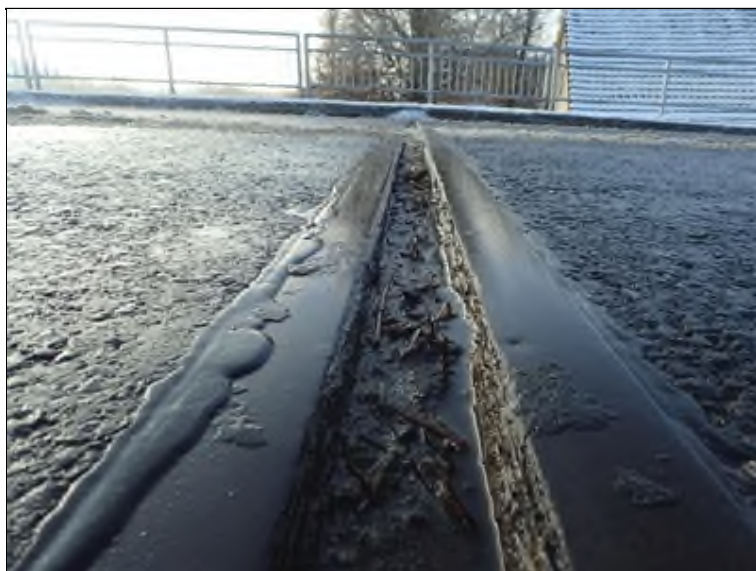
Mostní závěr nad O1, detail přejezdné plochy.

Intenzivní koroze krajních profilů v dilatační mezeře, postoupila do zámek těsnicího profilu.

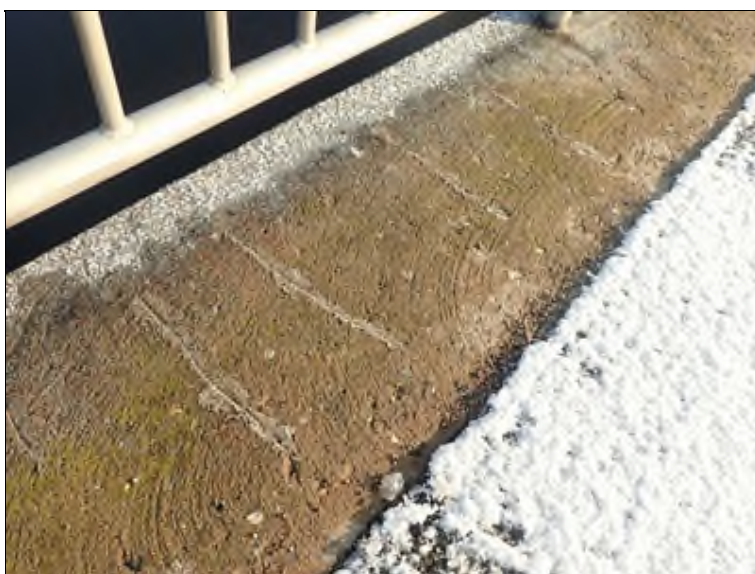
Horní povrch L římsy.

Mrazové opotřebení horního povrchu říms do 1 cm, sanace trhlin epoxidovou pryskyřicí funkční.

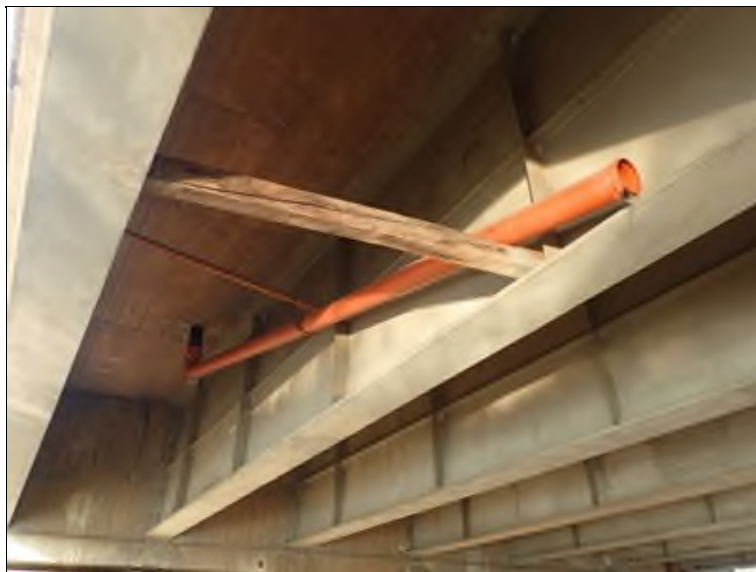
Pole 1, pohled NK u L boku.

Některé z doplněných PVC ležatých svodů posunuty větrem, voda opět vytéká na ocel. NK.

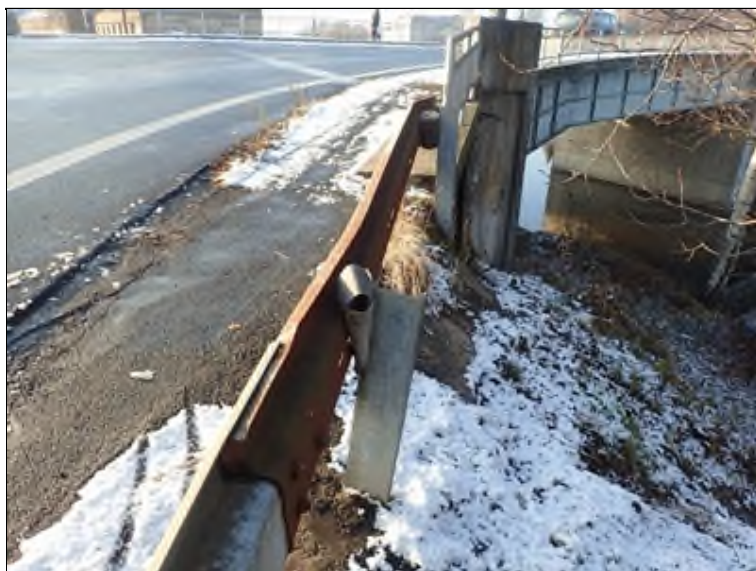
Předpolí opěry O4, za L křídlem

Svodidlo poškozené nárazem vozidla, celoplošná koroze, nedostatečný počet sloupků.

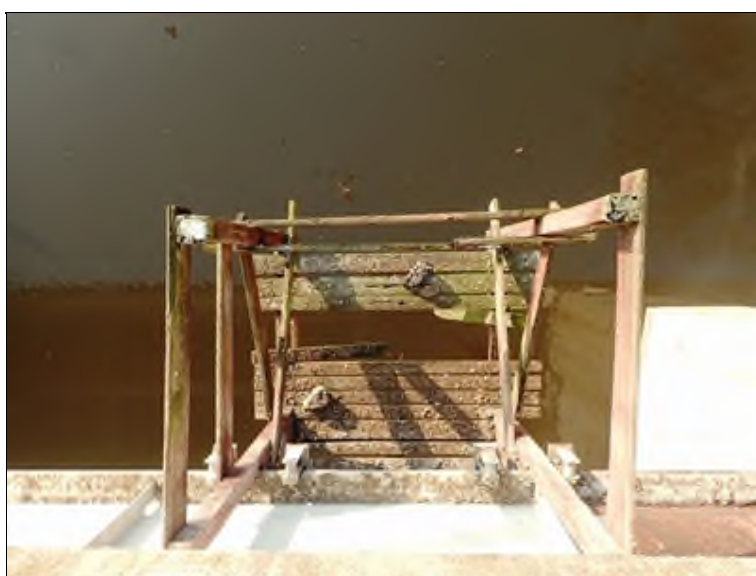
P bok mostu, pole 2, pohled dolů na revizní lávku.

Revizní lávka je v havarijním stavu. Ocelové prvky silně korodují, dřevěné prvky jsou shnilé.

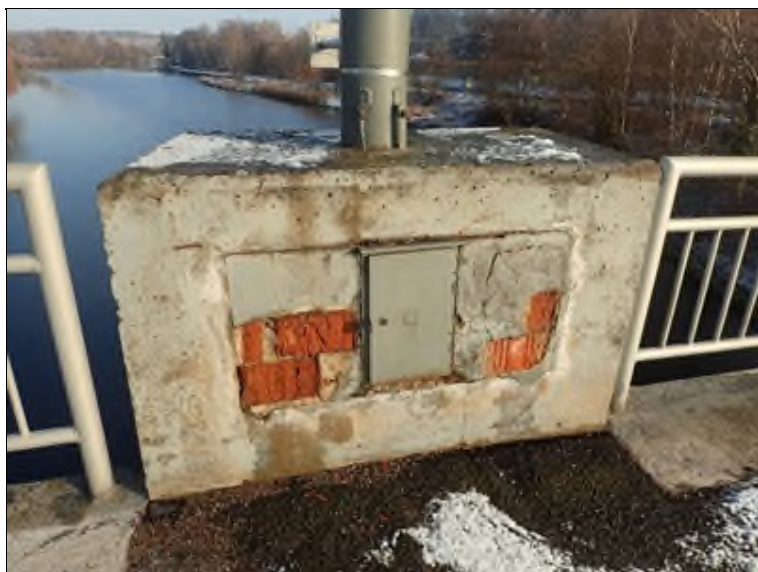
L chodník, parapetní zídka nad P3.

Cihelné obezdívky instalačních skříní vykazují mrazový rozpad, omítka opadaná.

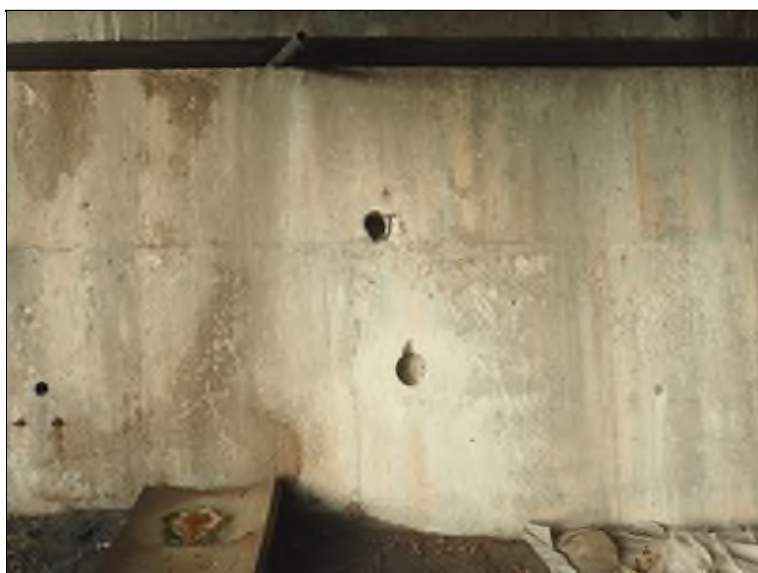
Detail líce O1.

Na mostní konstrukci nevyplněné otvory po odběru vzorků betonu a provádění sond k výztuži.

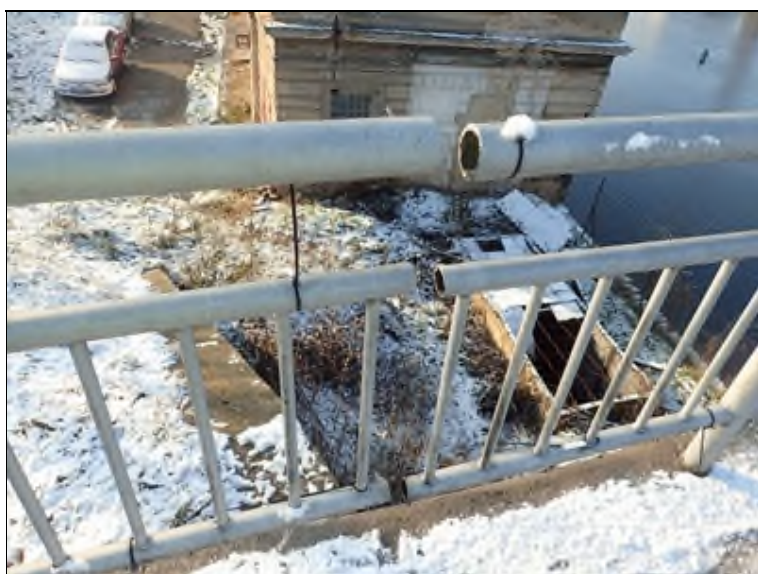
- [4.1] 4.1 Svodidla/zábradelní svodidla / Opěra\_4 / Vlevo Svodidlo poškozené nárazem vozidla, celoplošná koroze, nedostatečný počet sloupků.
- [4.2] 4.2 Zábradlí / Opěra\_4 / Vpravo Nestandardní řešení potřeby dilatace zábradlí řezem. Takto upravené pole nejspíše nepřenese ČSN předepsaná zatížení.

Detail dilatační mezery P zábradlí nad O4.
