## INSPEKČNÍ ZPRÁVA

„Skalní řízení na p.p.č. 3456/7, k.ú. Ústí nad Labem“

Duben 2020

Předmětem inspekce byla kontrola stavu záchytné bariéry v místě skalního řízení na p.p.č. 3456/7, k.ú. Ústí n/L.

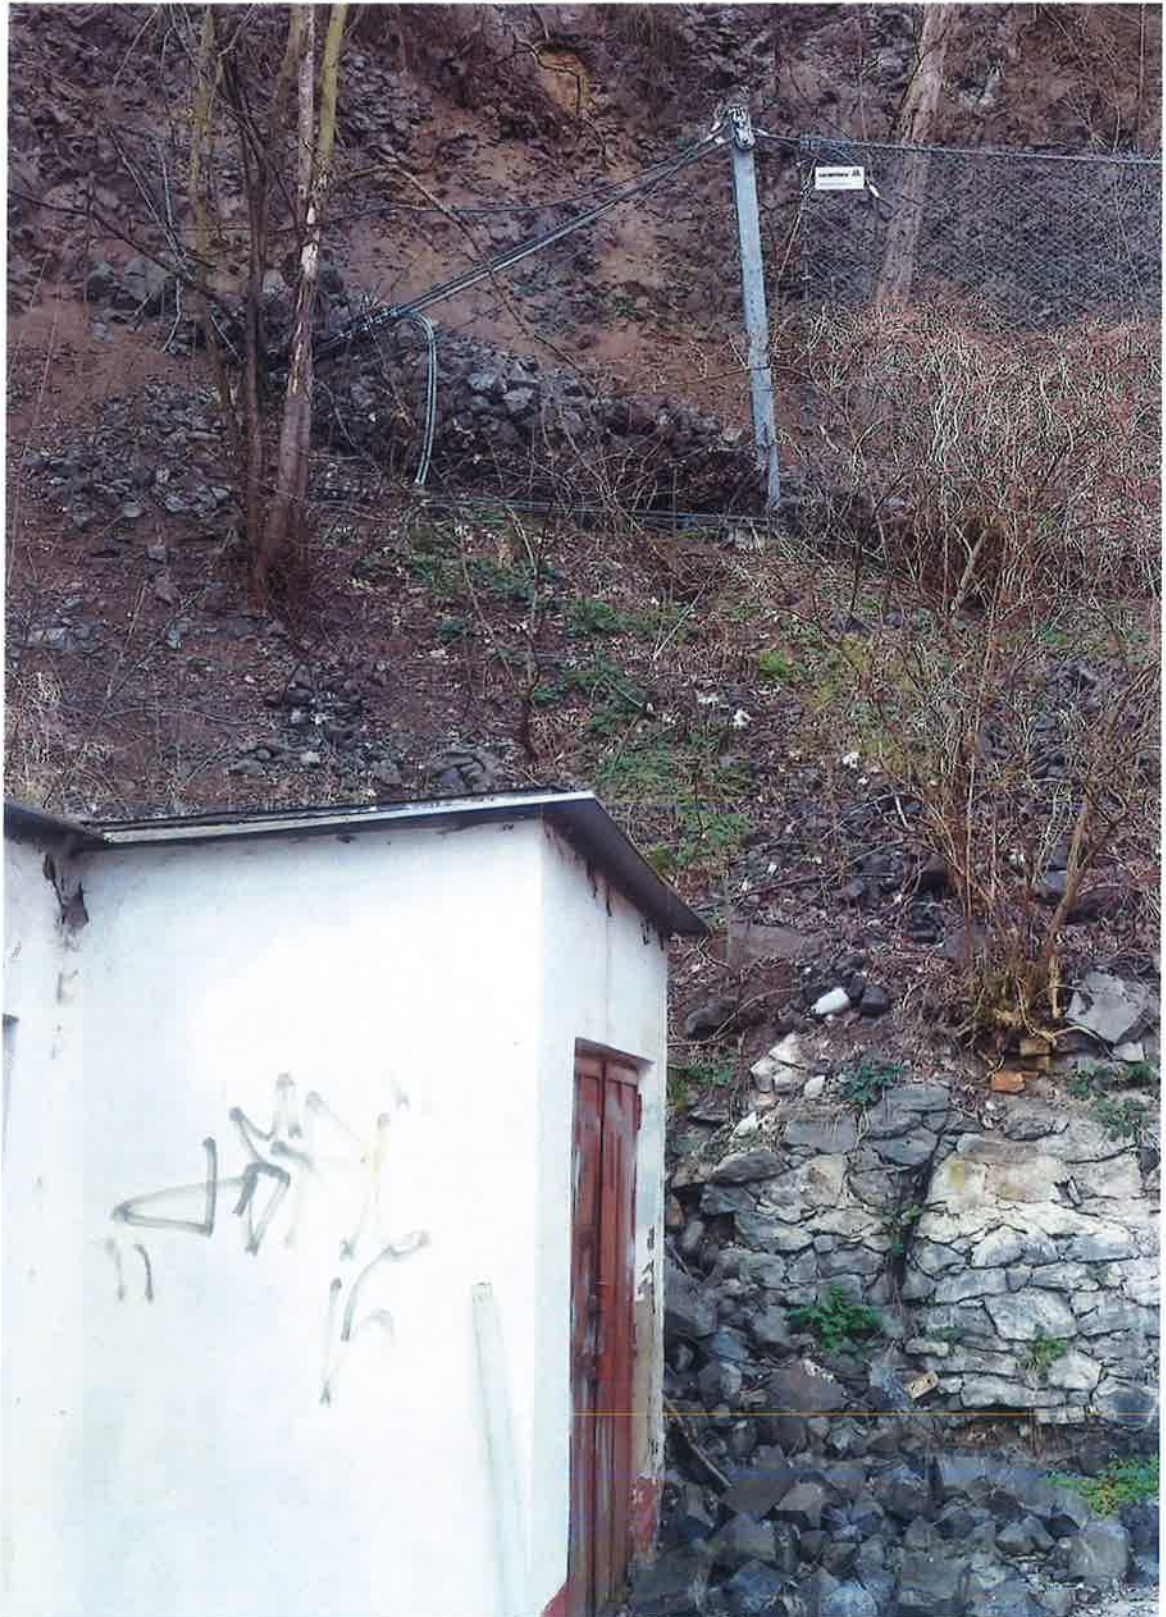
### **1. Nakumulovaný materiál v doplňkovém pletivu.**

Tento materiál je tvořen převážně většími bloky (až 35 cm) a vyvíjí statickou zátěž. Při projektování nemohla bariéra zasahovat do této oblasti z důvodu vlastnictví pozemků a realizační firma vzhledem k rizikovosti tohoto úseku alespoň vyplnila prostor mezi lany pletivem na své vlastní náklady. Aktuální zátěž pletiva výrazně převyšuje bezpečné limity a tato oblast je bezprostředním rizikem. Množství materiálu je odhadnuto na 5-8 m<sup>3</sup> nahromadění probíhalo postupně a jedná se o zanedbání údržby a inspekci systému. V rámci údržby bariér (po odstranění dočasných bariér), bude nutné plochu opět zajistit pletivem, navrhujeme vysokopevnostní síť TECCO G65/3 v rozsahu cca 20 m<sup>2</sup>.

Obrázek 1 naplněná doplňková síť s propadem materiálu ke garážím

Aktuálně je nezbytné odstranění akumulovaného materiálu z pole doplňkového pletiva. Tyto práce musejí být provedeny ručně a s nejvyšší opatrností, aby nedošlo k uvolnění materiálu z provizorních bariér výše ve svahu. Jakékoli další práce nejsou z bezpečnostního hlediska možné, dokud nedojde k odstranění těchto provizorních bariér a materiálu v nich nakumulovaného.

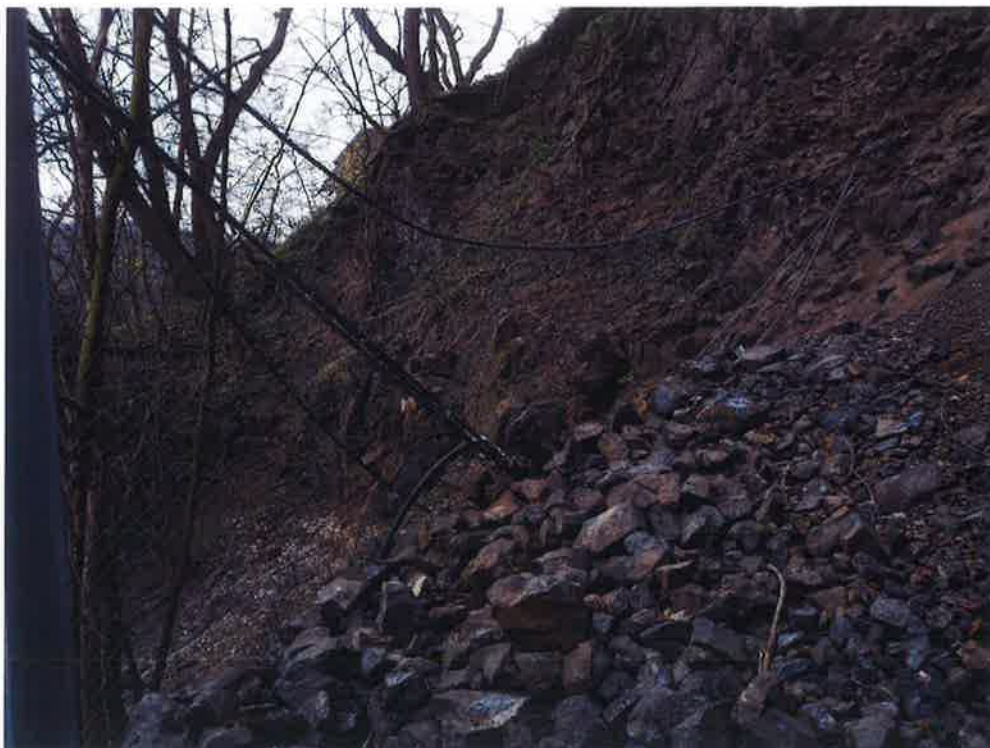
*Obrázek 2 naplněná doplňková síť, detail*

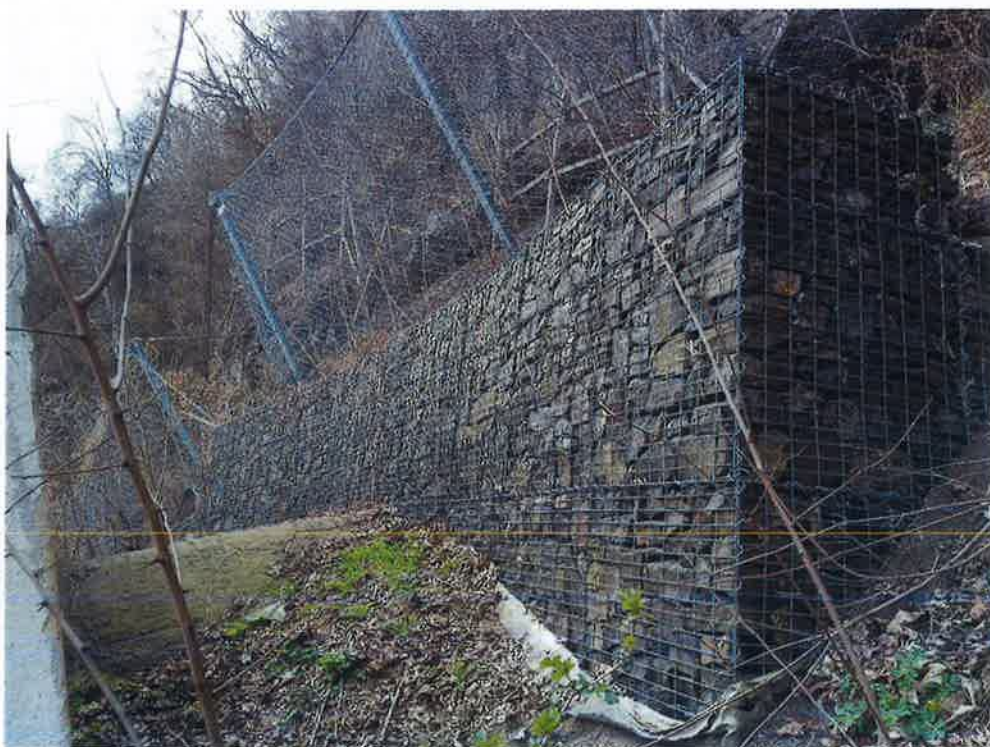
Gabionová stěna je bez poškození a ocelová konstrukce nevykazuje známky koroze.

*Obrázek 3 Gabionová stěna*

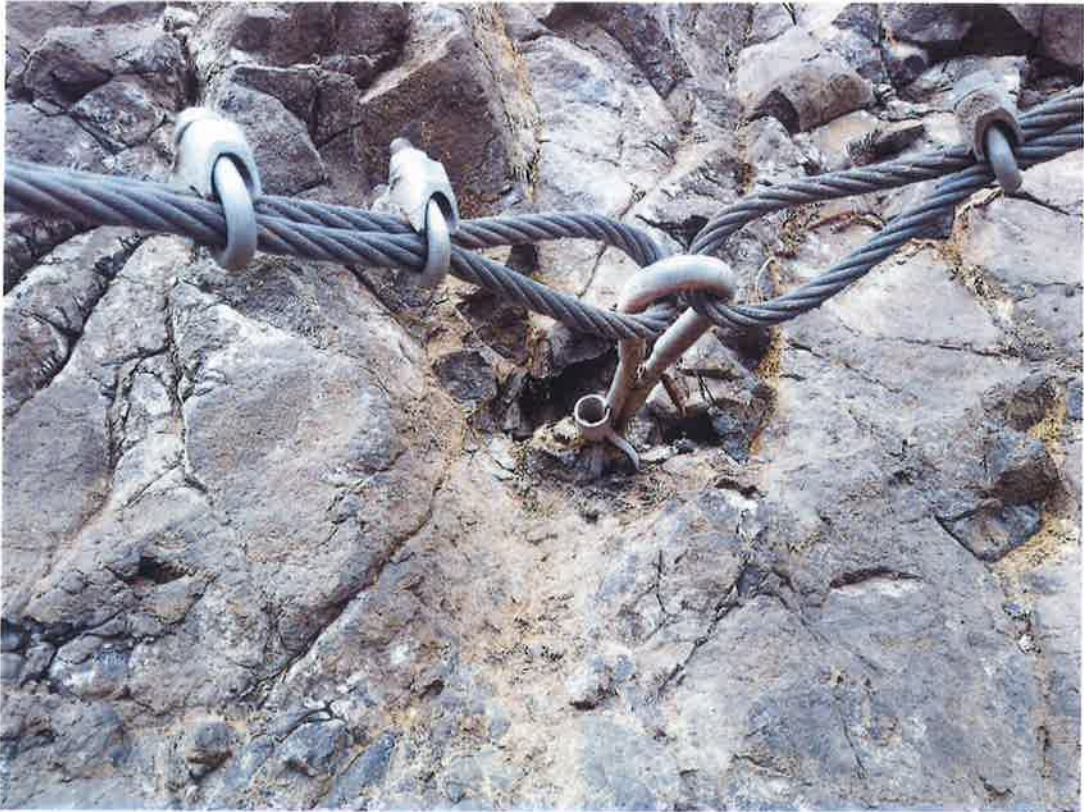
### **3. Potenciálně uvolněná kotva**

Obrázek 4 hlava kotvy zádržných lan, vyžadována tahová zkouška

Na jedné z kotev pro zádržná lana je nutno provést tahovou zkoušku. V případě, že nevyhoví, bude nutné vyvrtání, osazení a injektáž nové kotvy v její blízkosti a nové uchycení lan. Opět, bezpečně lze provést až po odstranění dočasných bariér.

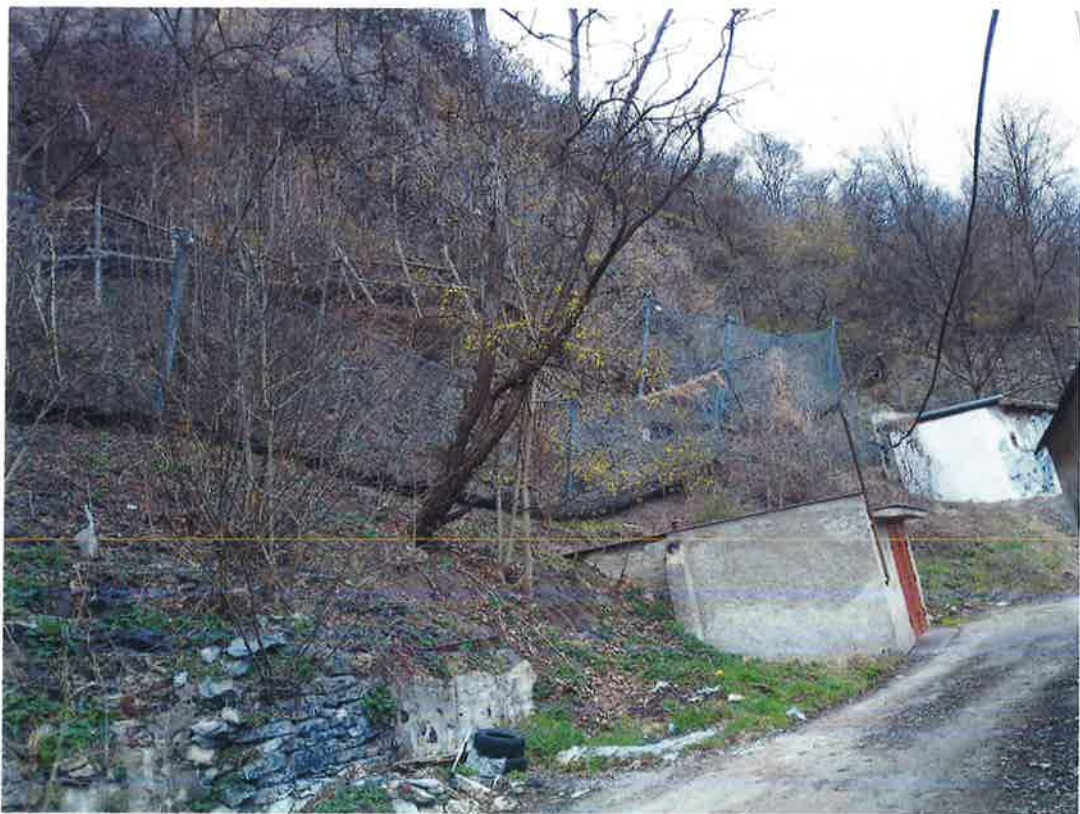
### **2. Nakumulovaný materiál v polích bariér**

Celkové množství materiálu v dynamických bariérách je odhadováno na 20-35 m<sup>3</sup>. Jedná se převážně o drobnější suť a zeminu. Tento materiál nepřevyšuje kritickou kapacitu, nicméně vyvíjí statickou zátěž na prvky systému a v extrémním případě může negativně ovlivnit schopnost systému efektivně roznášet energii při dopadu většího tělesa. Pro správnou funkci systému je nutné tento materiál odstranit. Odstranění probíhá ručně, nebo řízeným vypouštěním materiálu z jednotlivých polí pomocí rozepnutí sítí ve spojích. Tyto práce bude možné bezpečně provést až po odstranění provizorních bariér.

Obrázek 5 Akumulovaný materiál způsobuje prověšení sítě

Odstranění dočasných bariér navrhujeme provádět ručně horolezeckým způsobem, a to výhradně seshora. Při odstraňování nakumulovaného materiálu navrhujeme řízené vypouštění z dočasných bariér do dynamických bariér, kde bude materiál průběžně odstraňován, aby nedošlo k excesivní statické zátěži bariér. Důrazně nedoporučujeme jakýkoli pohyb osob pod provizorními bariérami.

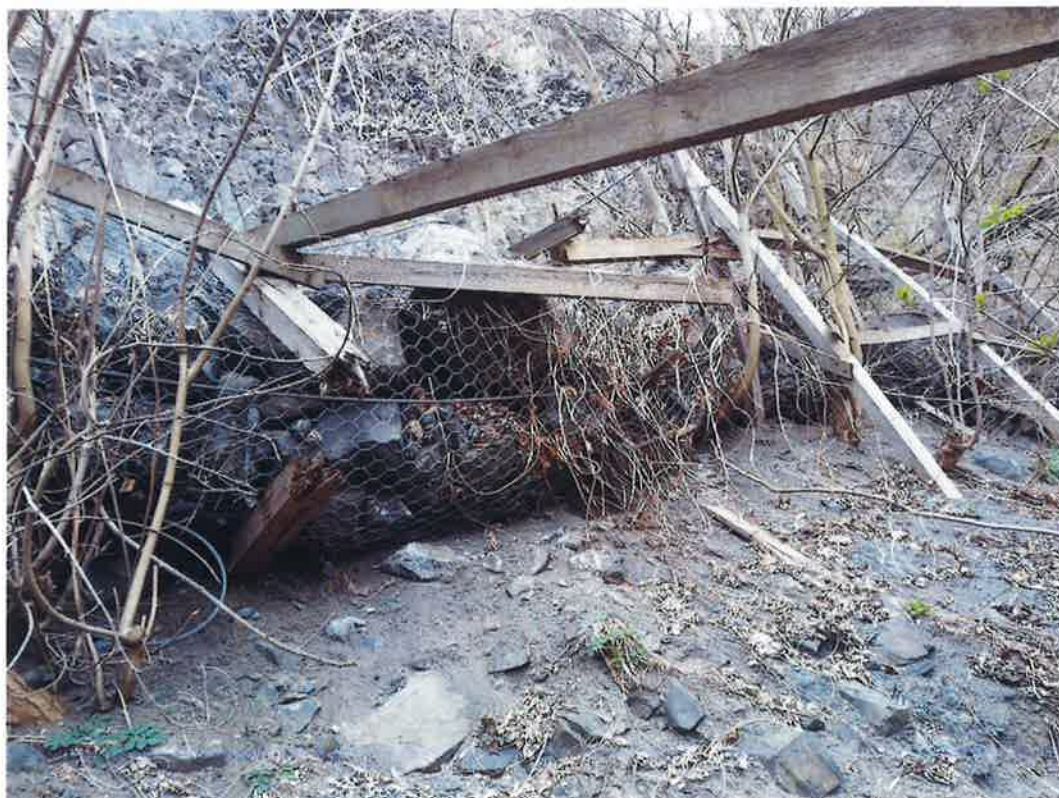
### **4. Kritický stav provizorních bariér**

Dočasné bariéry historicky instalované v horních partiích svahu jsou v kritickém svahu a představují závažné bezpečnostní riziko. Na stav těchto bariér jsme upozorňovali při tvorbě PD, instalaci systému a při obou dosud provedených inspekcích. Dočasné bariéry jsou tvořeny slabou dvouzákрутovou sítí z měkké oceli a nosná lana jsou průměru 6, maximálně 8 mm. Délka kotev a stav jejich zálivky/injektáže není možné určit. Dřevěná nosná konstrukce je vyvrácená. Síť je vlivem neustálé statické zátěže deformována nad bezpečný limit a výjimečně i protržená. V případě spontánního selhání těchto bariér je extrémní riziko pro pod nimi se pohybující osoby (např. při údržbě dynamických bariér) a riziko poškození dílčích prvků systému dynamických

bariér. Množství materiálu v dočasných bariérách je odhadováno na 100-180 m<sup>3</sup>, ale odhad je velmi hrubý vzhledem k neznámé mocnosti vrstvy.

*Obrázek 6 Kritický stav dočasné bariéry*

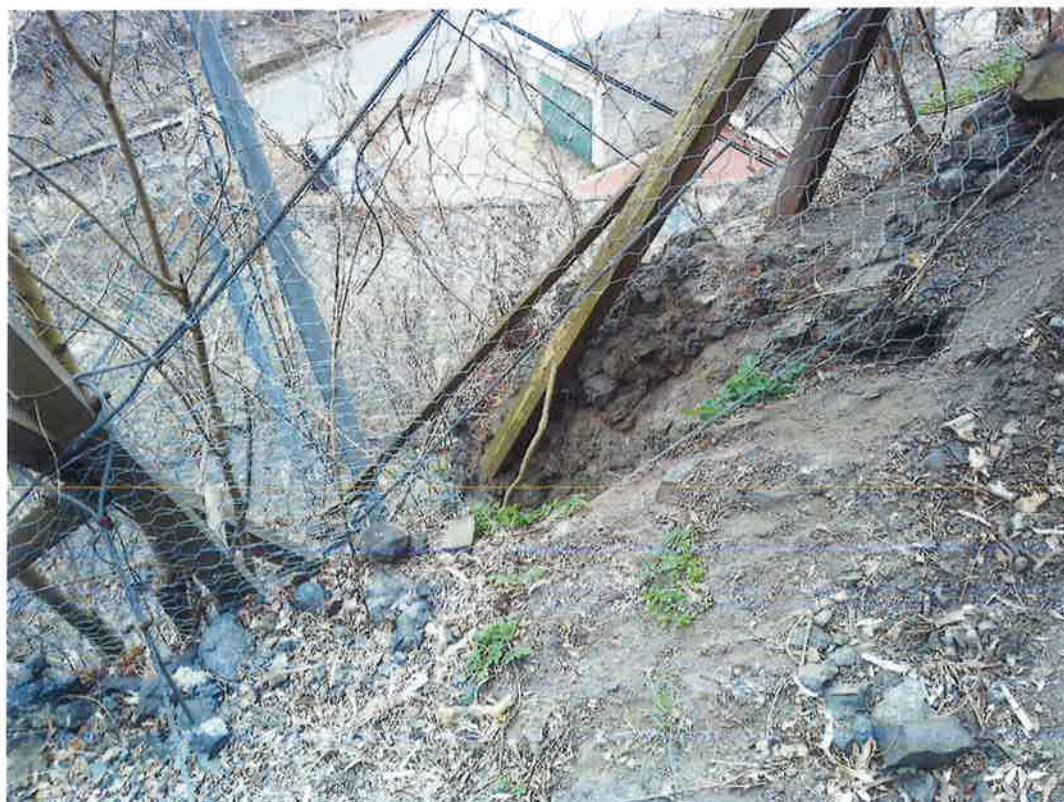
*Obrázek 7 Protržení dočasné bariéry*

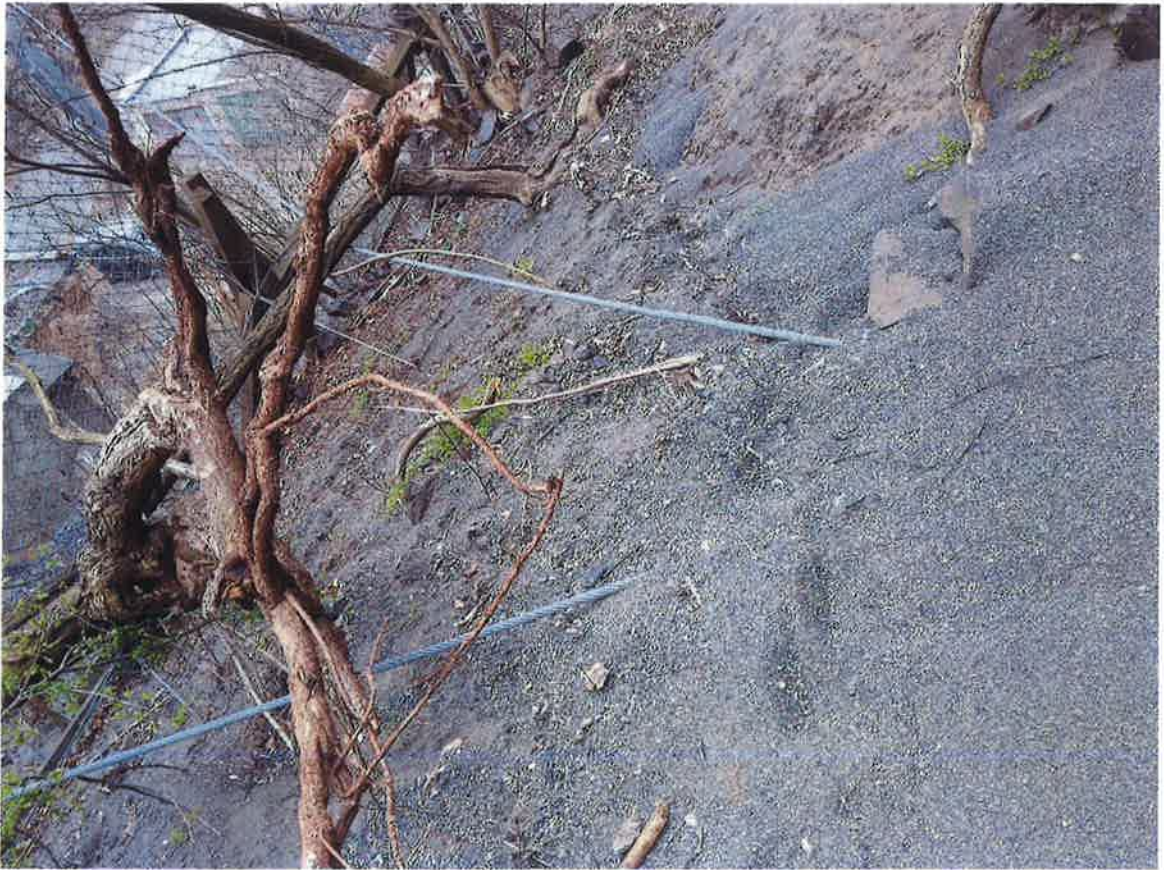
*Obrázek 8 Záchytná kotva dynamické bariéry za dočasnou bariérou*

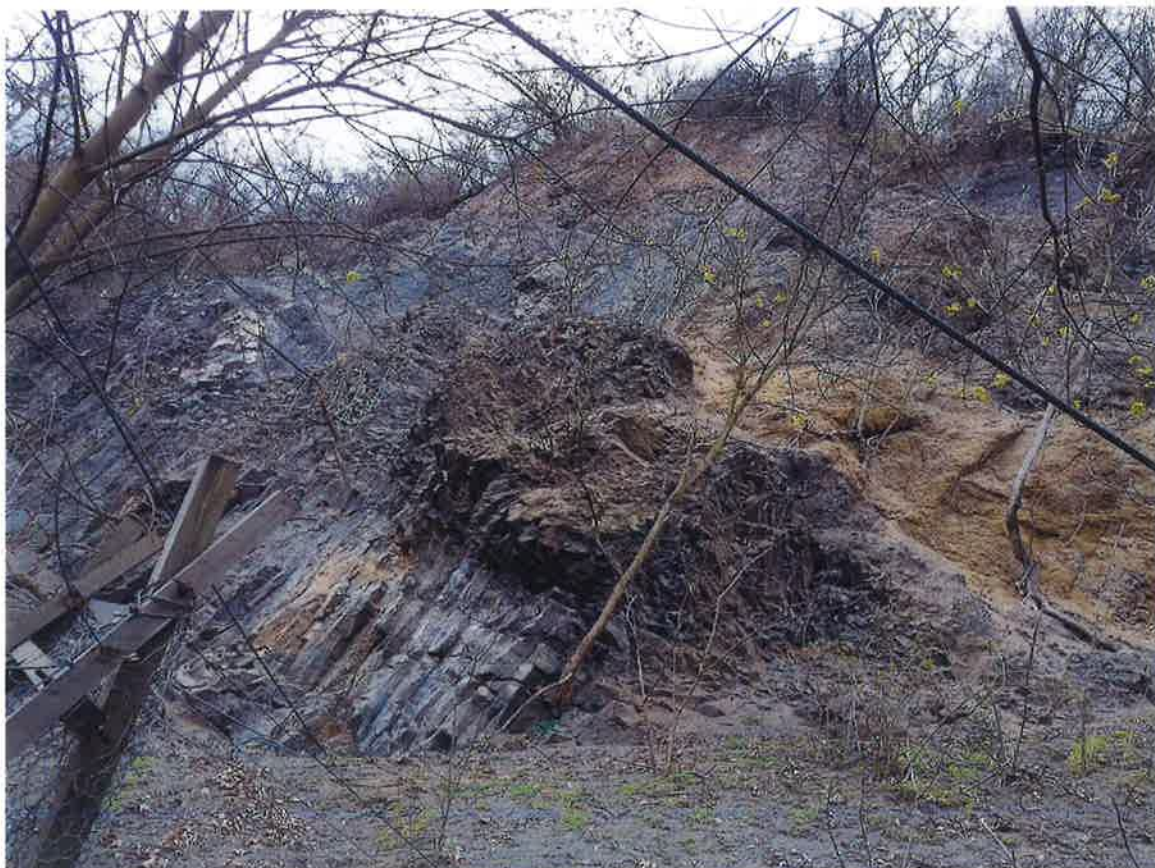
*Obrázek 9 Stav skalního masivu za dočasnou bariérou*
