DODATEK Č. 4 KE SMLouvĚ O DíLO

„REKONSTRUKCE KULTURNÍHO DOMU MILOVICE“

Kulturní dům Milovice - rekonstrukce
Návrh opatření v reakci na „výzvu“ ČKAIT ve věci příhradových předpínaných
železobetonových vazníků SPP9 24/6

Věc: Komentář ke stavu vazníků objektu kulturního domu Milovice

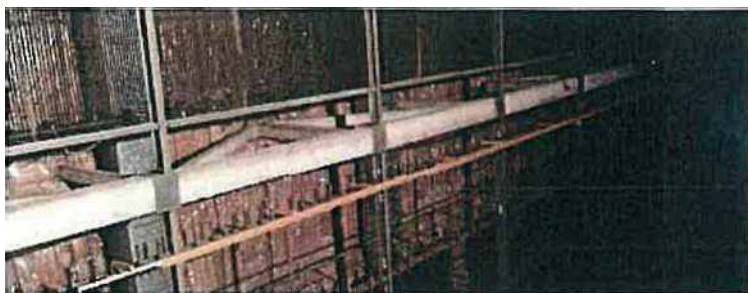
Foto 1: Pohled na spodní pás. Na pás je připevněna konstrukce podhledu a obslužné lávky. V místě styčnicků vazníku jsou plechy, které ztěžují kontrolu stavu předpínací výztuže v místě styčných spár.

V tomto konkrétním případě doporučujeme návrh a realizaci zcela nové konstrukce střechy instalované na ponechané sloupy a s odstraněním stávajících vazníků.

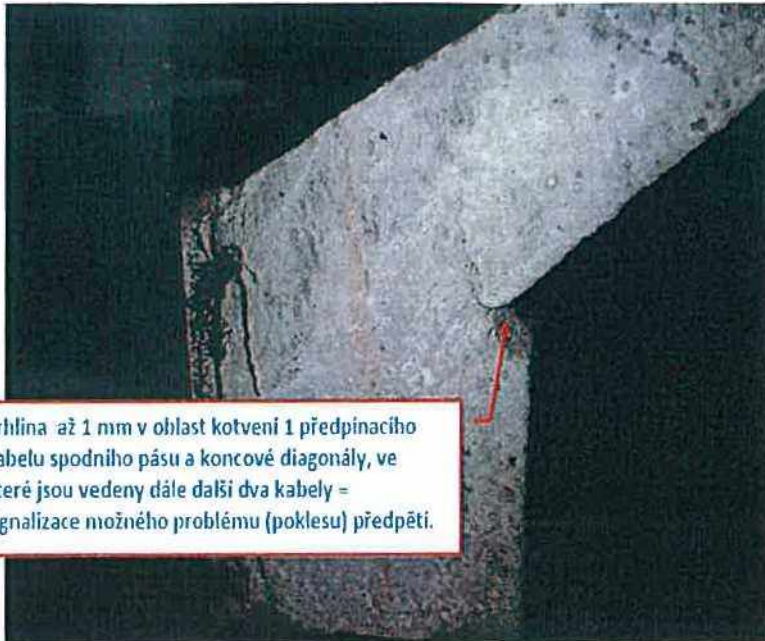
Foto 2: Pohled na kotvení oblast na kraji spodního pásu. Trhlina signalizuje možný konstrukční problém z hlediska sníženého a nedostatečného předpětí.

- b) Již díla prohlídkou byly zjištěny trhliny šířky cca 0.2-0.3 mm a jednotlivé trhliny až 1 mm u krajní tažené diagonály, které lze pokládat za významné signály možného problému s předpětím (nedostatečným) vazníkem.

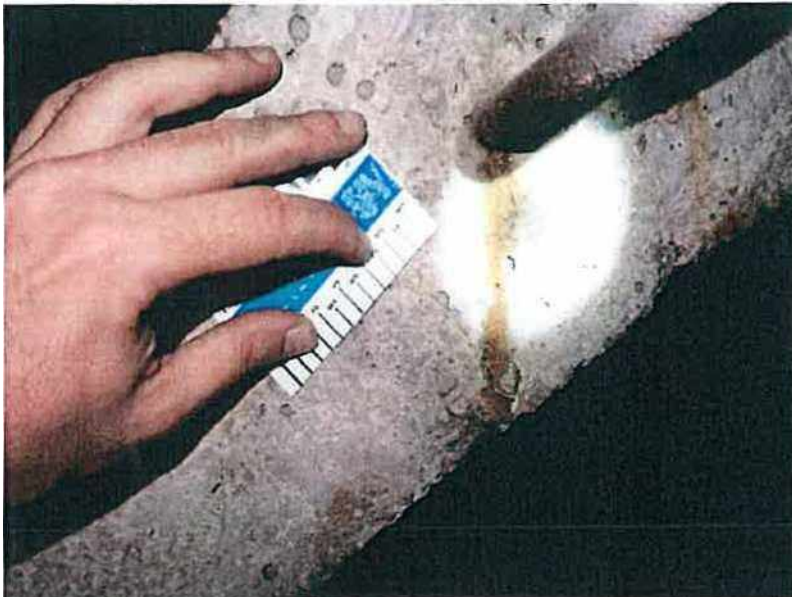
Foto 3: Trhlina v koncové diagonále, ve které jsou 2 předpinací kabely. Trhlina signalizuje možný konstrukční problém z hlediska sníženého a nedostatečného předpětí.
