**Oprava střechy budova E areálu AV ČR  
V Holešovičkách 94/41 Praha 8 Libeň na  
pozemku parc.č. 1177 k. ú. Libeň**

Krov budovy E v areálu ÚSMH AV ČR

Mykologický průzkum krovu

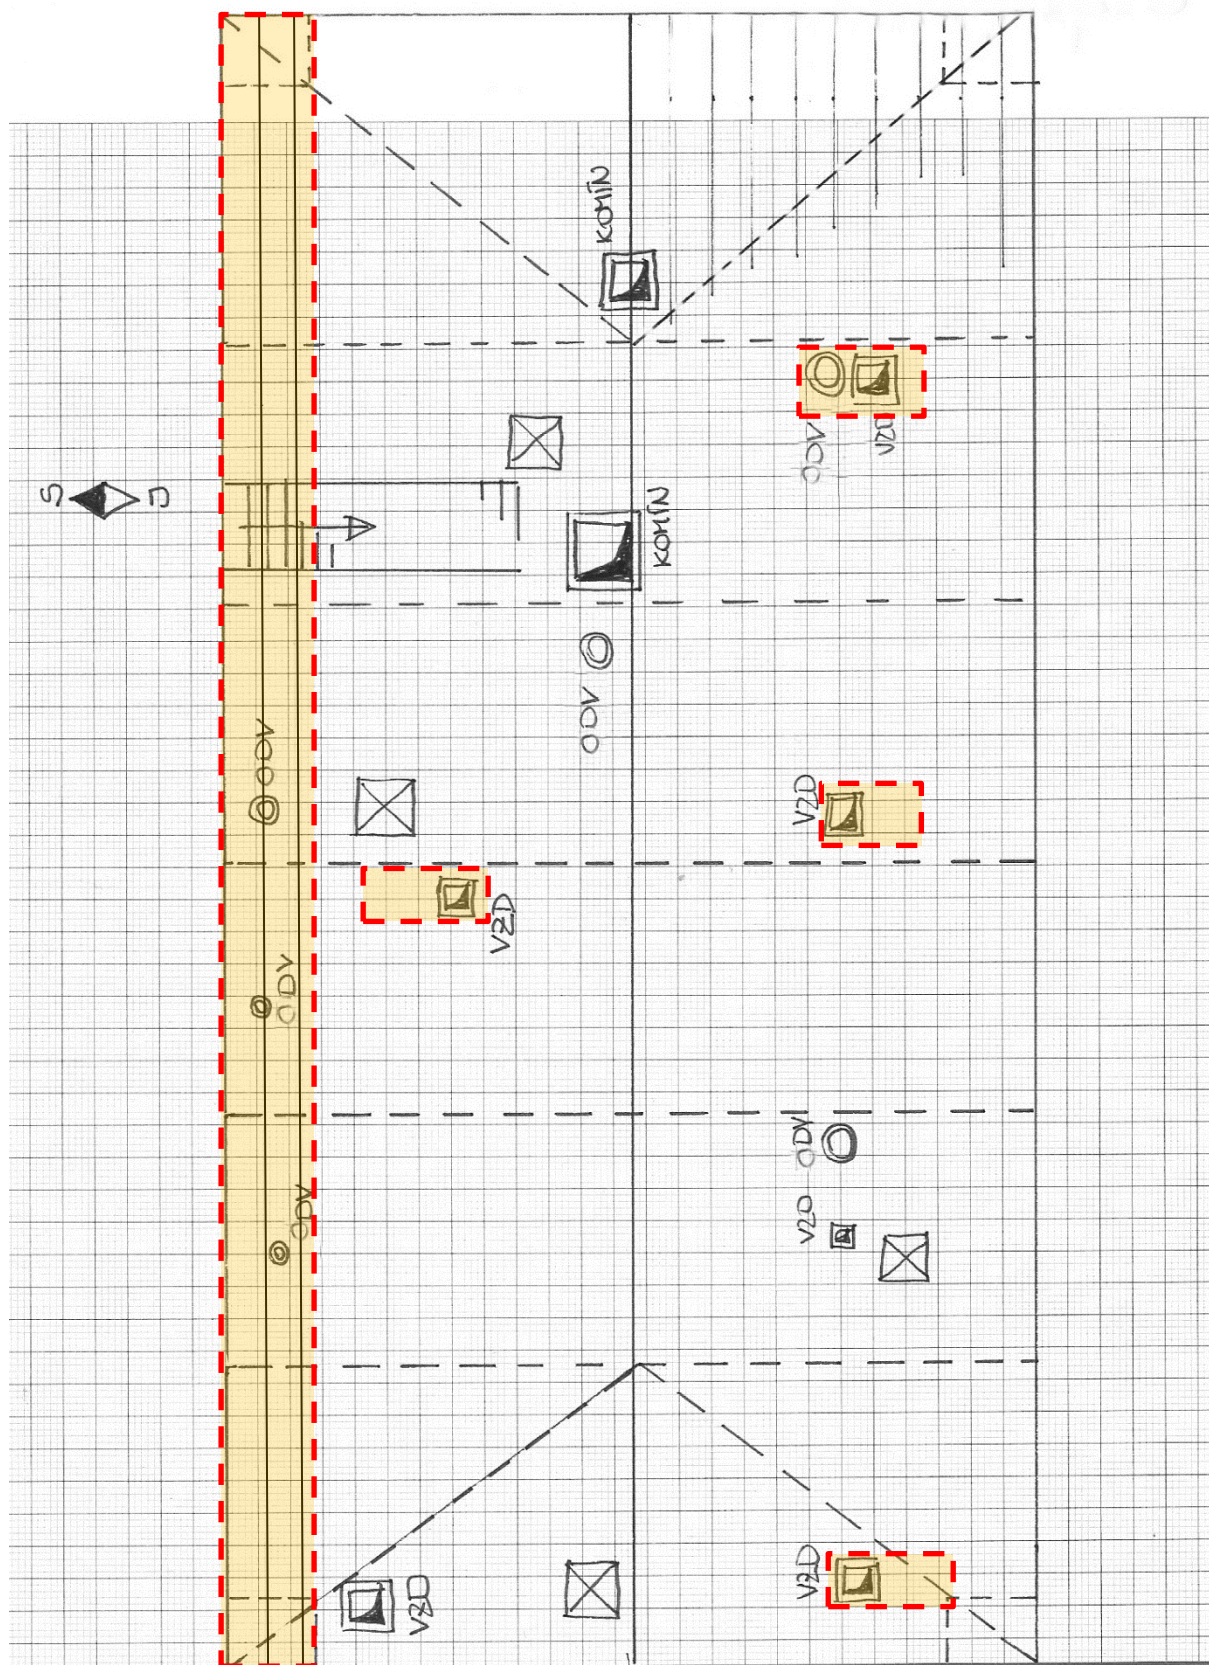
Obr. 4: Půdorys krovu s vyznačením poškozených ploch podbití na severní straně krovu. Další poškozená místa se očekávají po sejmutí krytiny v místech kolem prostupů odvětrávání a vzduchotechniky střešním pláštěm.

Po sejmutí krytiny z podbití se celoplošně sejme pojistná hydroizolace a prohlédne stav podbití shora. Očekává se shnilý horní líc podbití na severní straně ve 30% plochy (dolní část, první dvě pole vaznic), na jižní části v 10% plochy (kolem prostupů). Poté se osadí pojistná hydroizolace dle současných pravidel výstavby. Pojistná hydroizolace bude vytažena na prostupující prvky systémovým řešením pomocí pásek a límců.

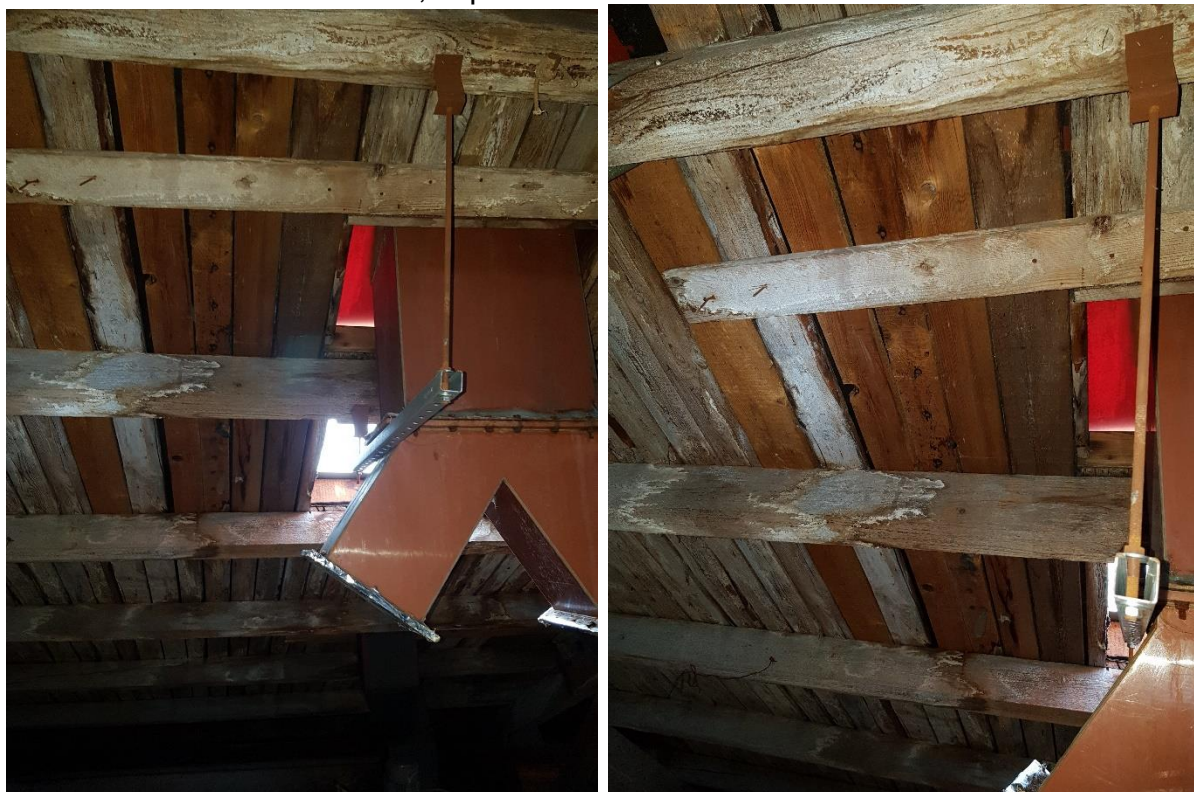
Obr 5 a 6: severní část krovu, západní strana

Bílé skvrny na prvcích krovu jsou vyplavené ochranné soli (fungicidní, případně někdejší protipožární nástřik). Nástřik je zcela funkční fungistatickou ochranou, není třeba jej obnovovat. Bílé skvrny jsou následkem vyplavování vodou, a to buď srážkovou (zatékáním), nebo kondenzací. Lze očekávat poškození horní líce podbití.

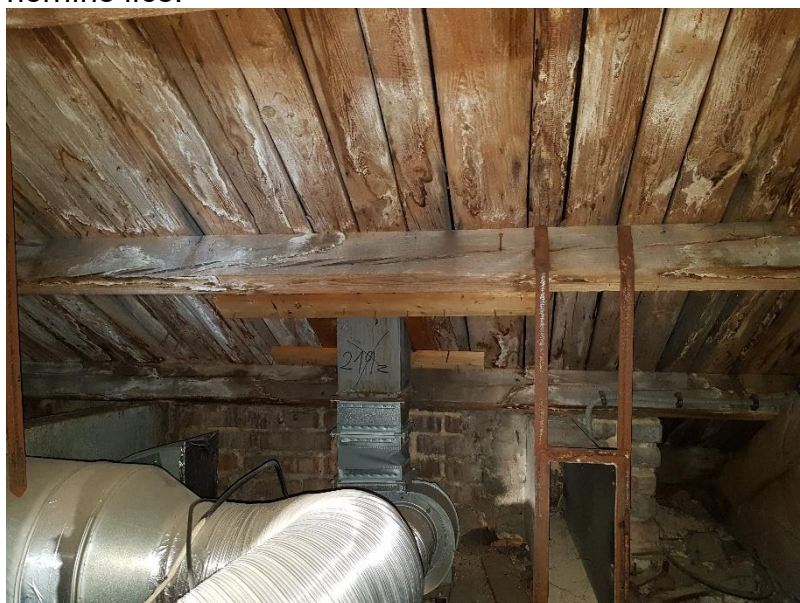
Obr. 7: severozápadní roh stavby, protečené podbití. Zde lze očekávat poškození horního líce.

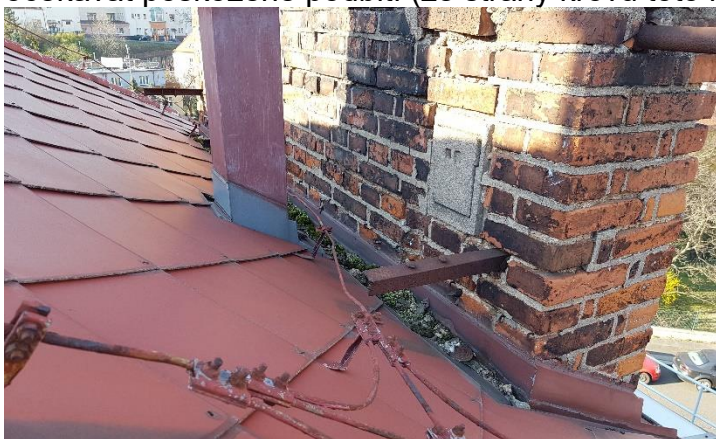
Obr. 7: Komínové těleso uvnitř západní obvodové zdi. Úžlabí není odvodněno, lze očekávat poškozené podbití (ze strany krovu toto místo špatně přístupné).

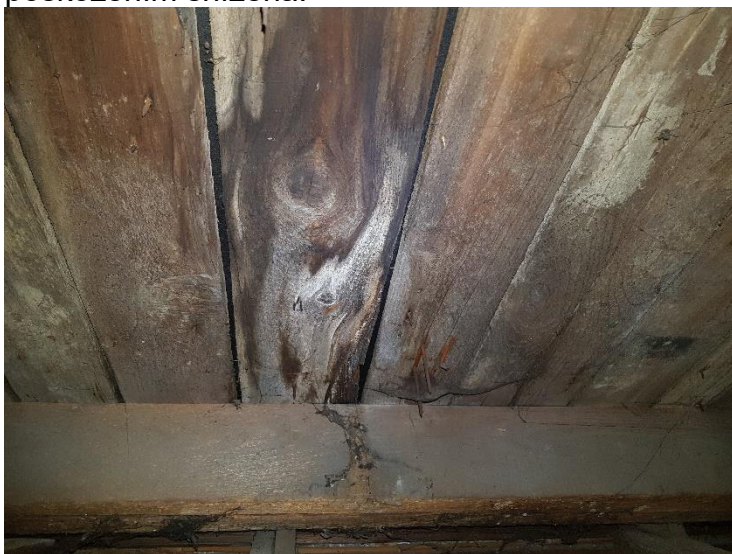
Obr. 9: Sever, druhá vaznice odspodu. Protečené místo podbití, hnědá hniloba. Napadení závislé na dotaci vlhkosti, zasucha nedochází k šíření. Nosnost je poškozením snížena.

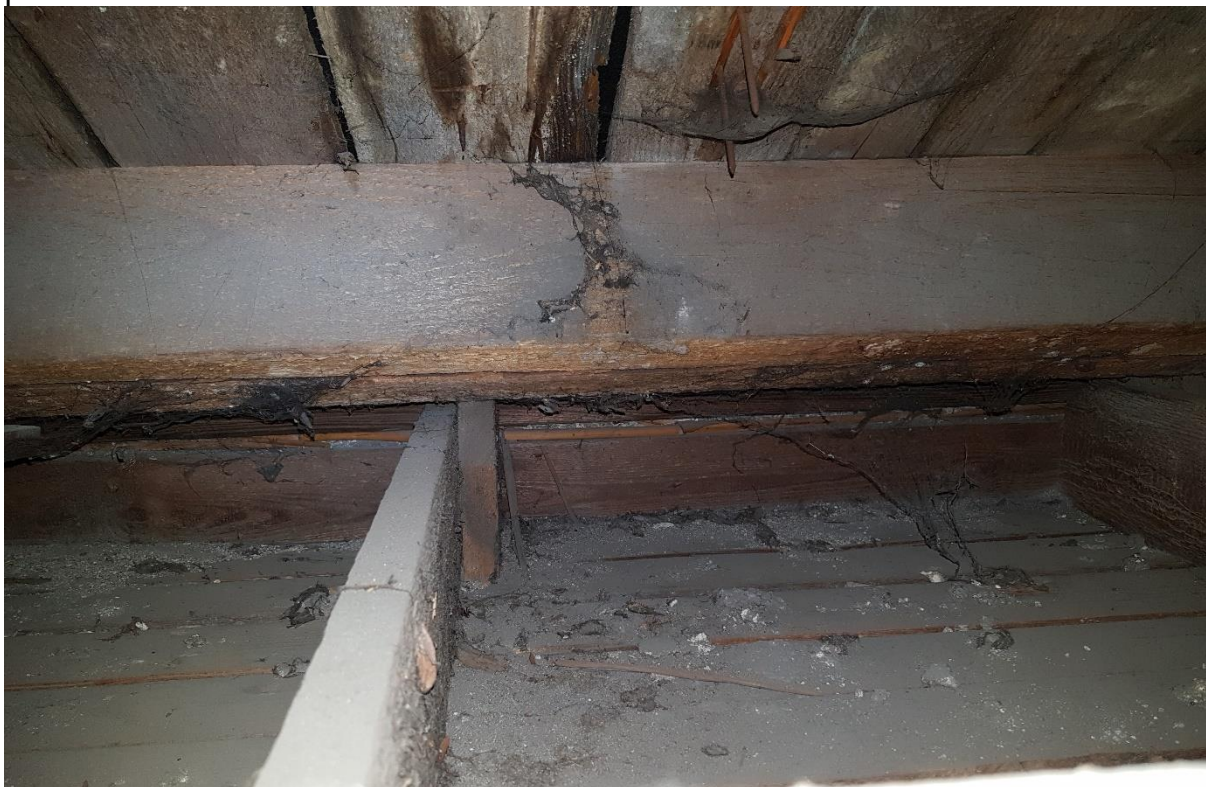
Obr. 10: Sever, první vaznice odspodu. Protečené místo podbití, hnědá hniloba. Napadení závislé na dotaci vlhkosti, zasucha nedochází k šíření. Nosnost je poškozením snížena.

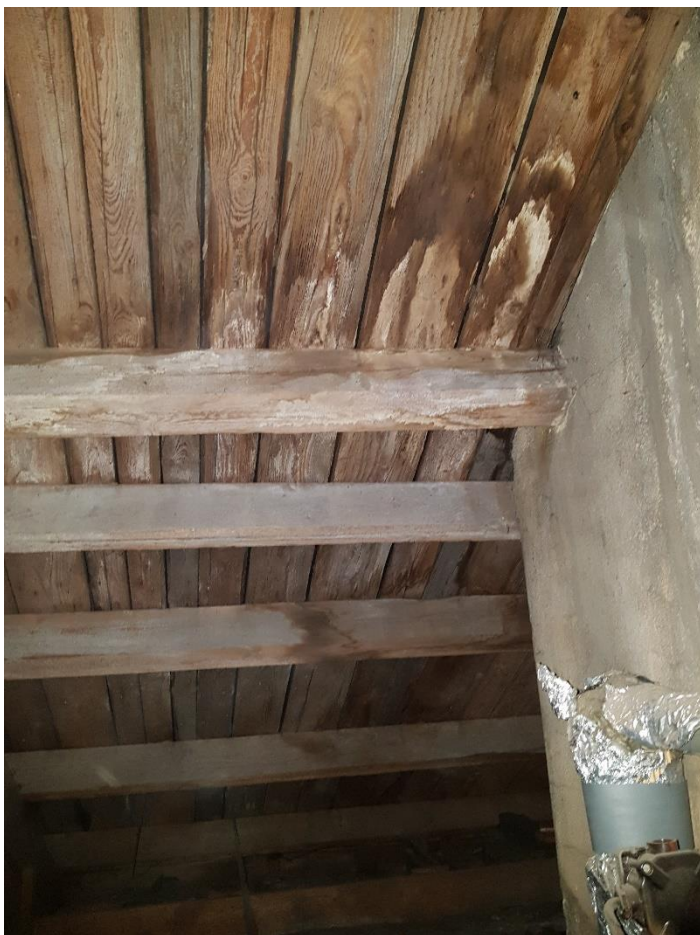
Obr. 11: Severovýchodní část krovu u komína nad schodištěm. Protečené místo podbití, hnědá hniloba.

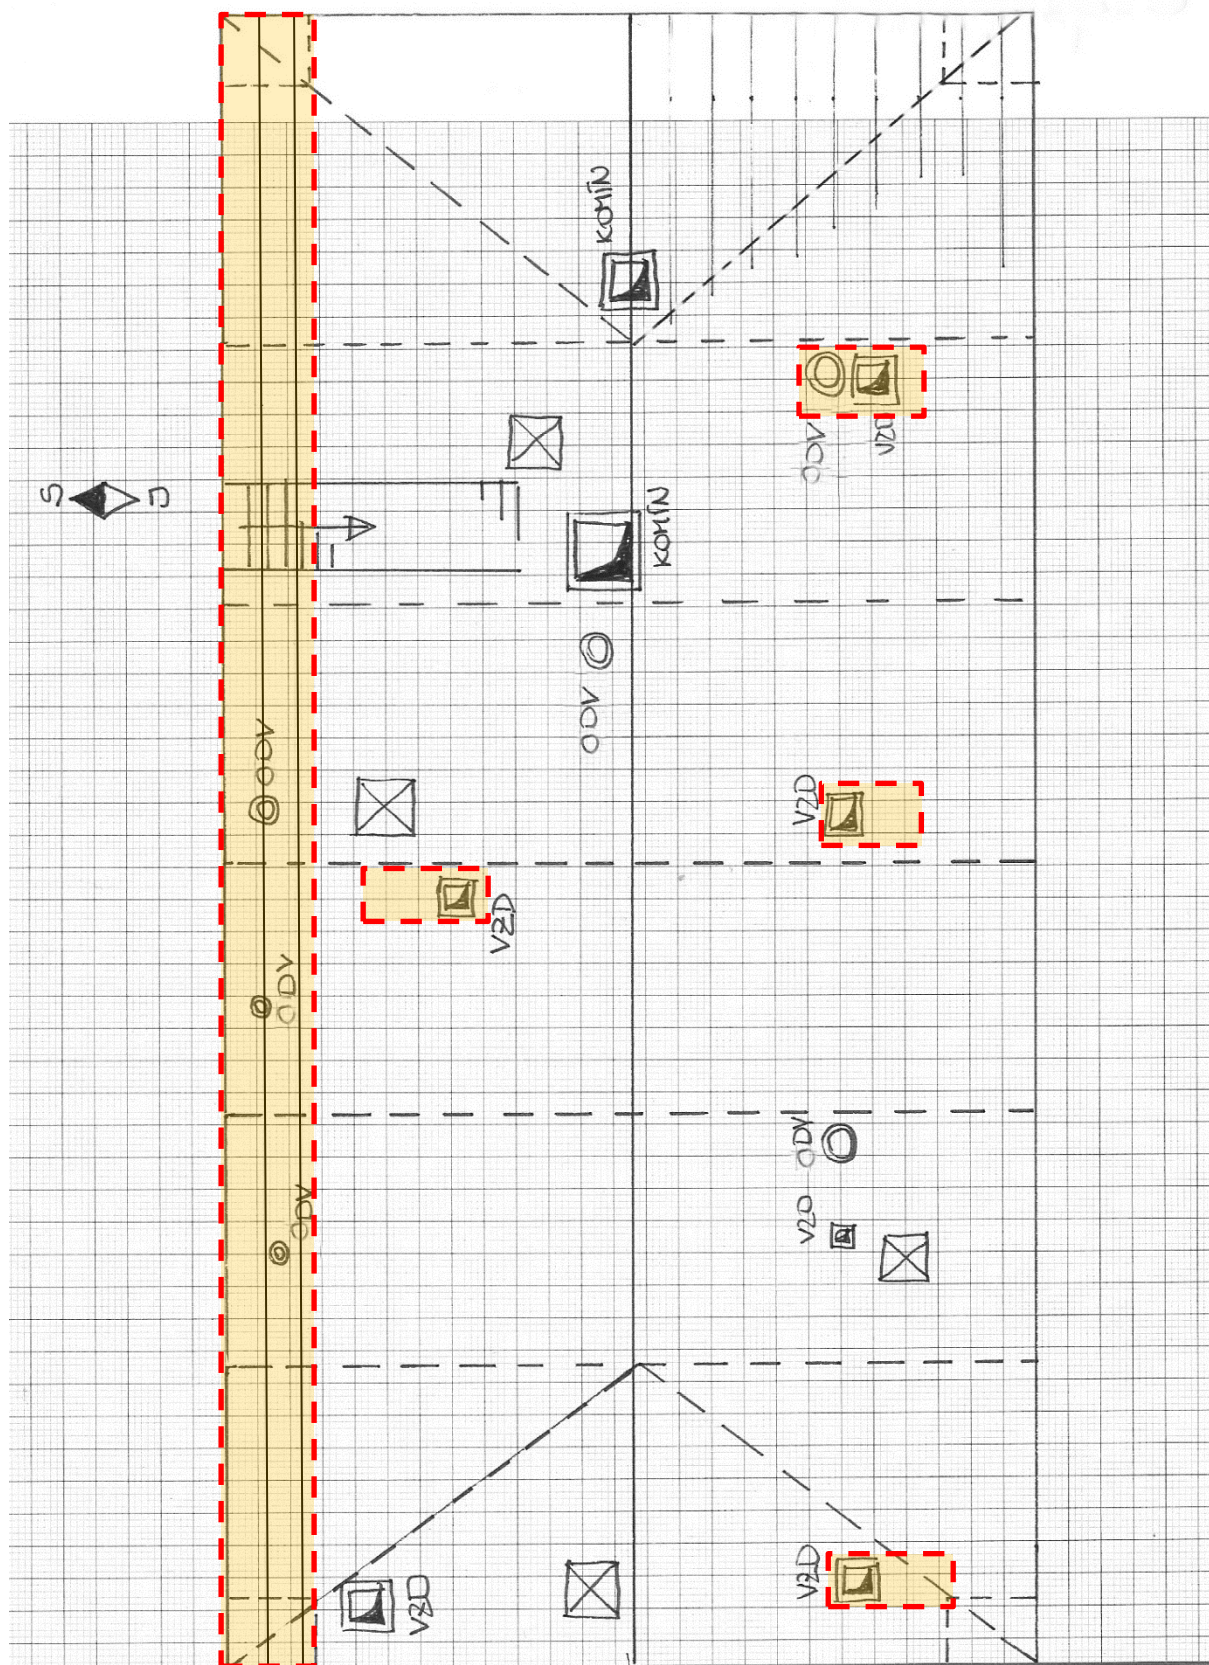
Obr. 4: Půdorys krovu s vyznačením poškozených ploch podbití na severní straně krovu. Další poškozená místa se očekávají po sejmutí krytiny v místech kolem prostupů odvětrávání a vzduchotechniky střešním pláštěm.

Po sejmutí krytiny z podbití se celoplošně sejme pojistná hydroizolace a prohlédne stav podbití shora. Očekává se shnilý horní líc podbití na severní straně ve 30% plochy (dolní část, první dvě pole vaznic), na jižní části v 10% plochy (kolem prostupů). Poté se osadí pojistná hydroizolace dle současných pravidel výstavby. Pojistná hydroizolace bude vytažena na prostupující prvky systémovým řešením pomocí pásek a límců.

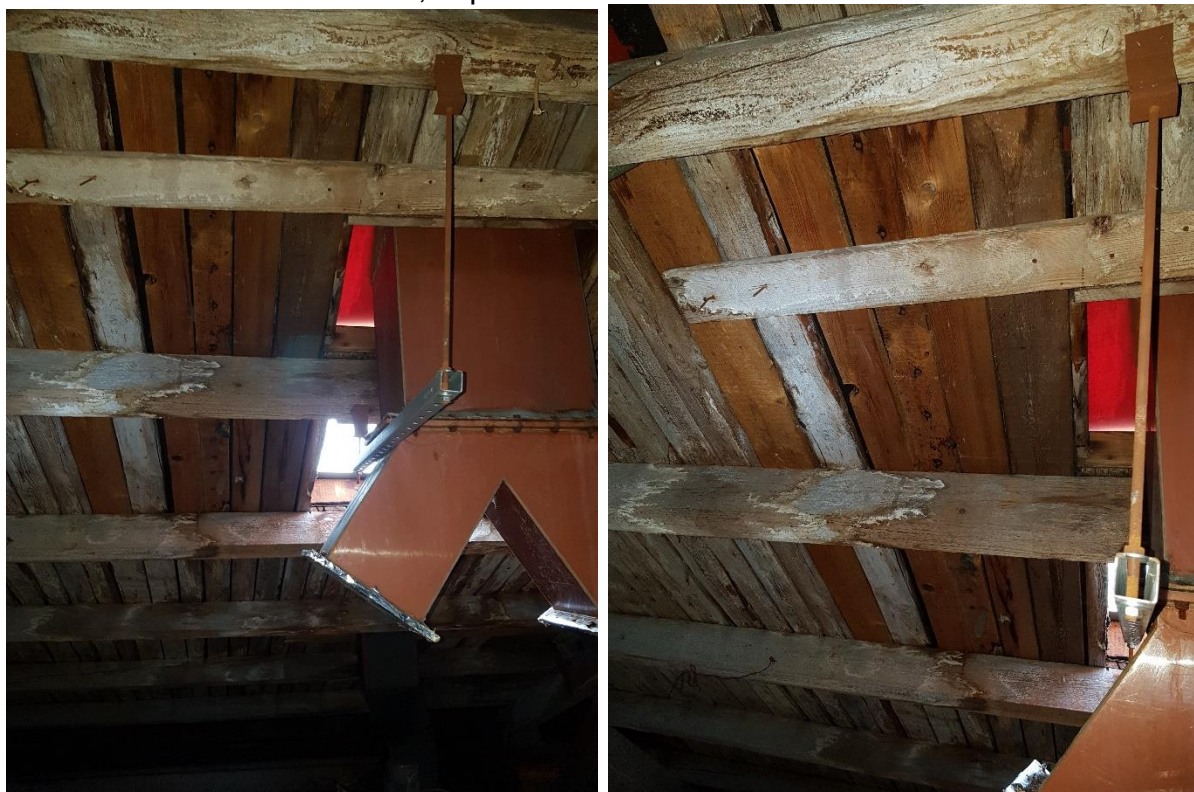
Obr 5 a 6: severní část krovu, západní strana

Bílé skvrny na prvcích krovu jsou vyplavené ochranné soli (fungicidní, případně někdejší protipožární nástřik). Nástřik je zcela funkční fungistatickou ochranou, není třeba jej obnovovat. Bílé skvrny jsou následkem vyplavování vodou, a to buď srážkovou (zatékáním), nebo kondenzací. Lze očekávat poškození horní líc podbití.

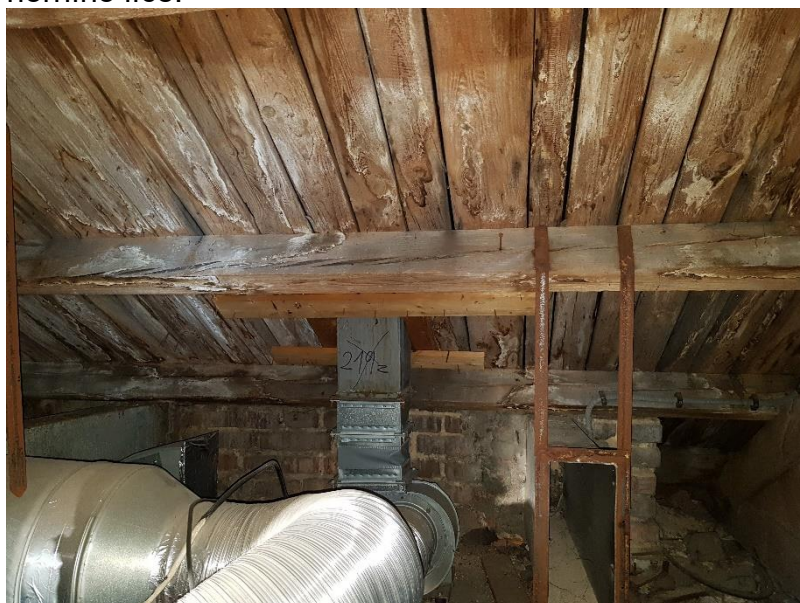
Obr. 7: severozápadní roh stavby, protečené podbití. Zde lze očekávat poškození horního líce.

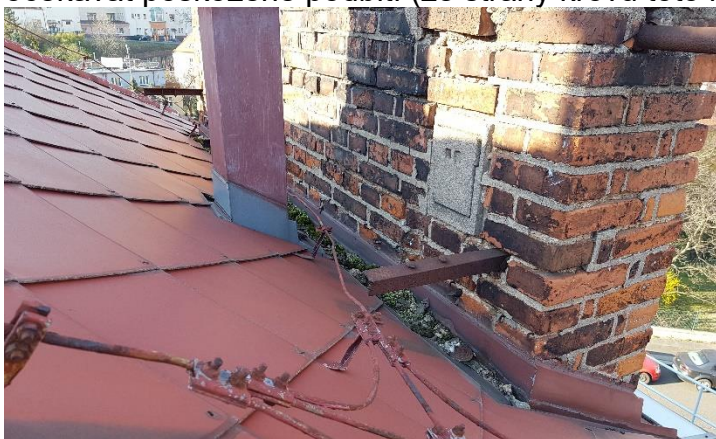
Obr. 7: Komínové těleso uvnitř západní obvodové zdi. Úžlabí není odvodněno, lze očekávat poškozené podbití (ze strany krovu toto místo špatně přístupné).

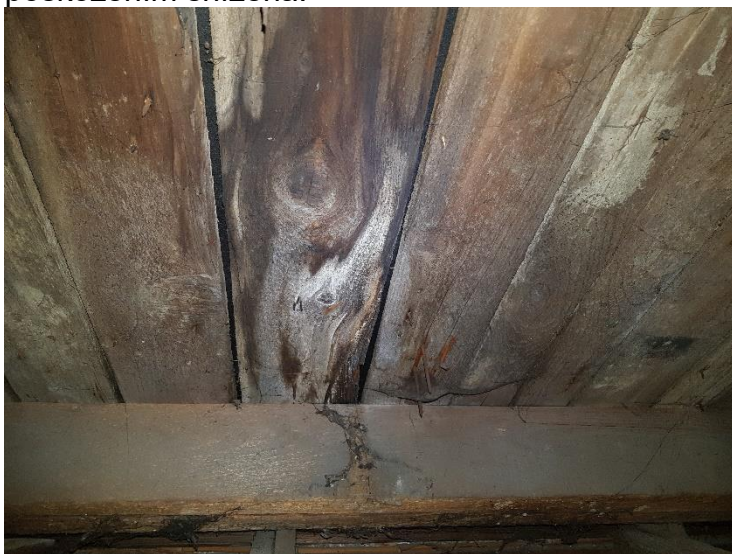
Obr. 9: Sever, druhá vaznice odspodu. Protečené místo podbití, hnědá hniloba. Napadení závislé na dotaci vlhkosti, zasucha nedochází k šíření. Nosnost je poškozením snížena.

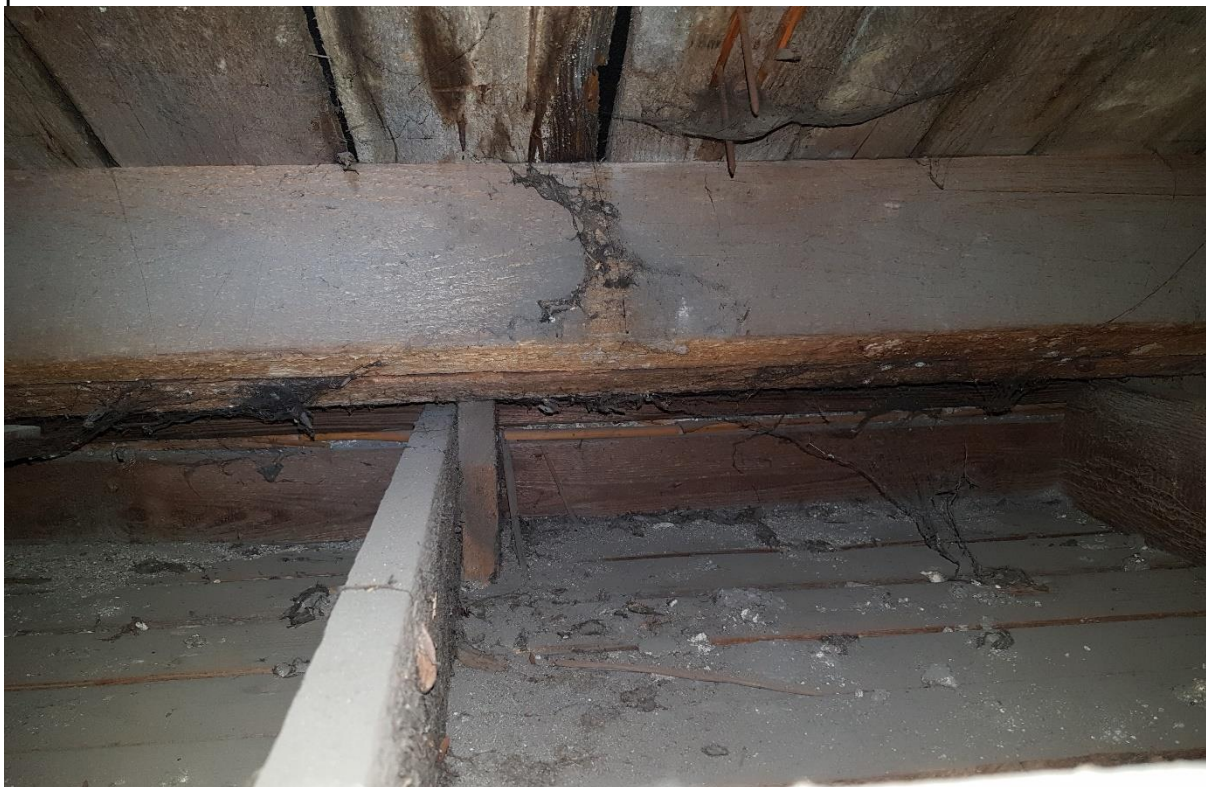
Obr. 10: Sever, první vaznice odspodu. Protečené místo podbití, hnědá hniloba. Napadení závislé na dotaci vlhkosti, zasucha nedochází k šíření. Nosnost je poškozením snížena.

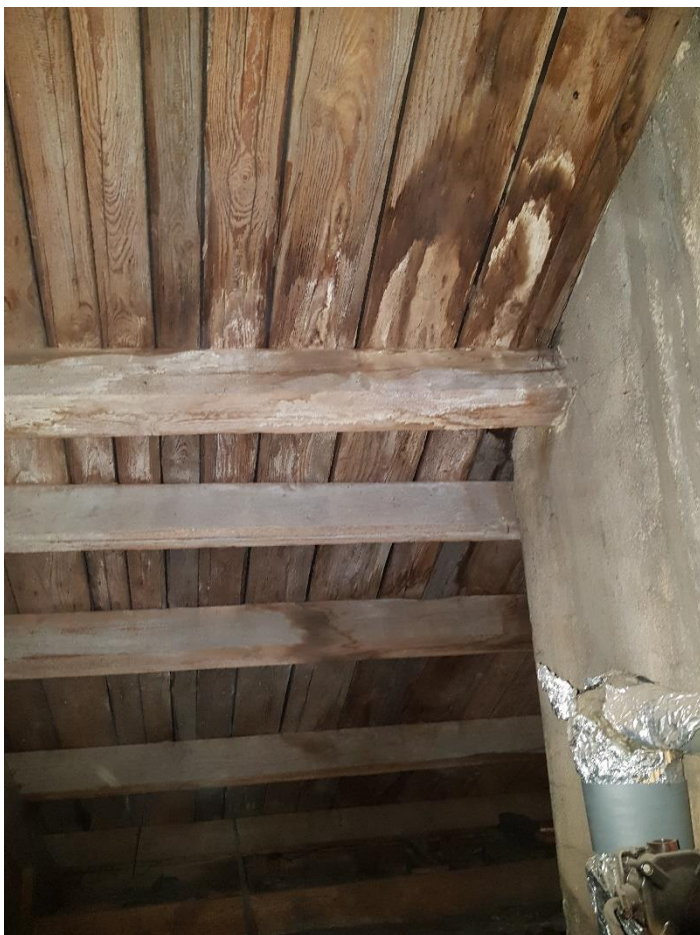
Obr. 11: Severovýchodní část krovu u komína nad schodištěm. Protečené místo podbití, hnědá hniloba.
