**Věc:** Návrh sanace části zpevněných ploch na akci **Kadaň - Úprava prostranství v okolí Prioru.**

## Protokol o rázové zatěžovací zkoušce č. RZ<sub>KM</sub> 1/20/129

Stavba: Kadaň - Úprava prostranství v okolí Prioru

Objekt: Zpevněné pochozí plochy

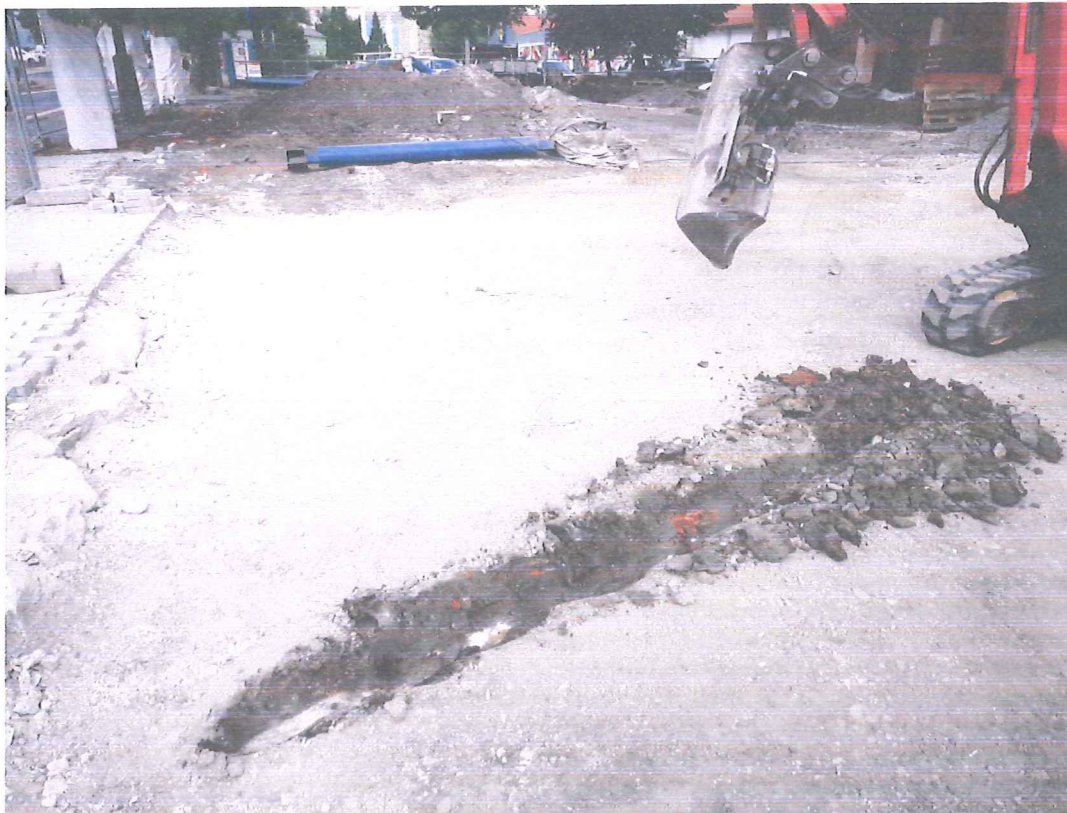
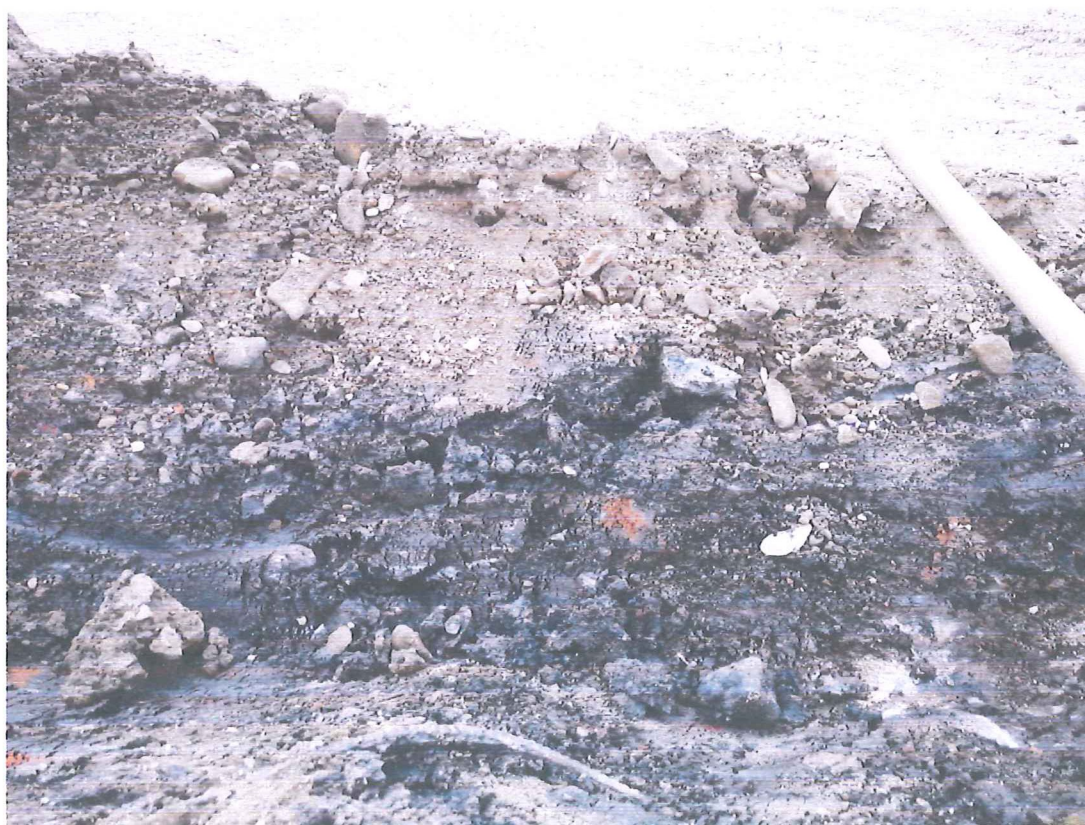
Jak je patrné z provedených rázových zatěžovacích zkoušek (viz Protokol o zkoušce č. **RZ<sub>KM</sub> 1/20/129**) a fotografií v příloze této zprávy, tak současnou aktivní zónu zpevněných ploch tvoří heterogenní navážky, které nesplňují požadavek na únosnost zemní pláně dle PD -  **$E_{def,2} > 30 - 45$  MPa.**

Řez kopanou sondou

Stávající podloží s neúnosnými navážkami bude odtěženo v mocnosti 0,3m. Po přehutnění vzniklé paraplaně bude provedena sanace pomocí např. betonového recyklátu, prosívky z kamenolomu nebo netříděného štěrkopísku z pískovny v mocnosti 0,3m po zhutnění. Výše uvedené alternativní materiály pro sanaci splňují požadavek ČSN 73 6133 pro materiál v aktivní zóně - **CBR > 15%!**

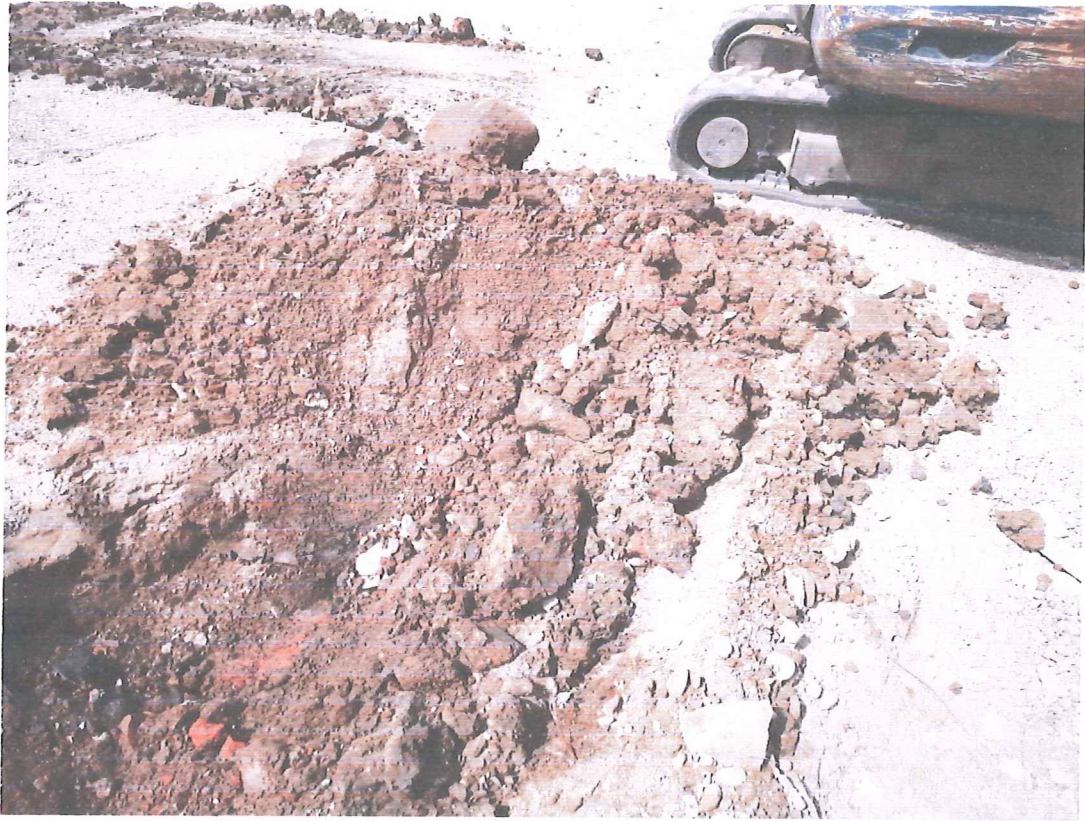
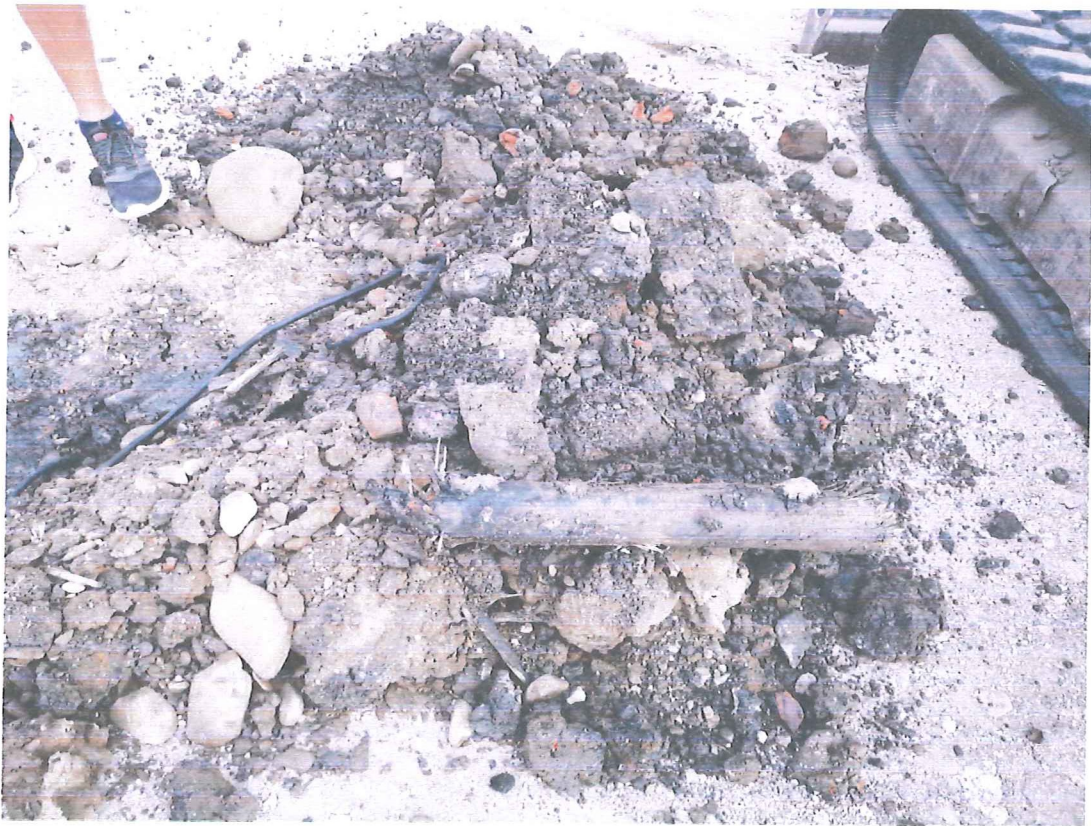
**Povaha navážek byla opravdu různorodá...**

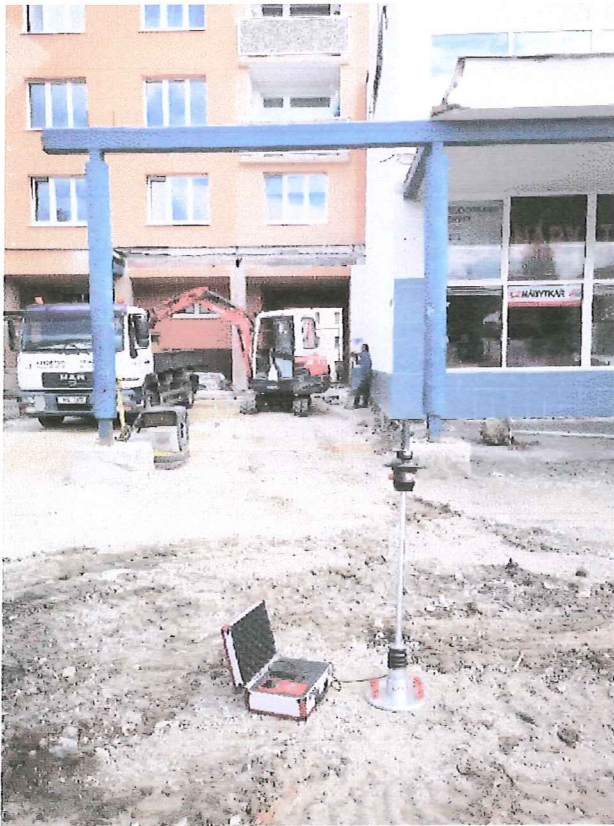
**Zkušební místo č.1**

Číslo měření	Místo zkoušky, popis, staničení	Naměřená hodnota (mm)	Průměr (mm)	$M_{vd}$ (MPa)	$E_{def,2}$ (MPa)	Vyhodnocení
1	Zkušební místo č.1 úroveň - zemní pláň viz. foto na příloze	1,516	1,529	14,72	19,1	nevyhovuje
		1,530				
		1,540				
2	Zkušební místo č.2 úroveň - zemní pláň viz. foto na příloze	2,096	2,224	10,12	13,2	nevyhovuje
		2,203				
		2,374				
3	Zkušební místo č.3 úroveň - zemní pláň viz. foto na příloze	0,751	0,757	29,72	38,6	vyhovuje
		0,768				
		0,752

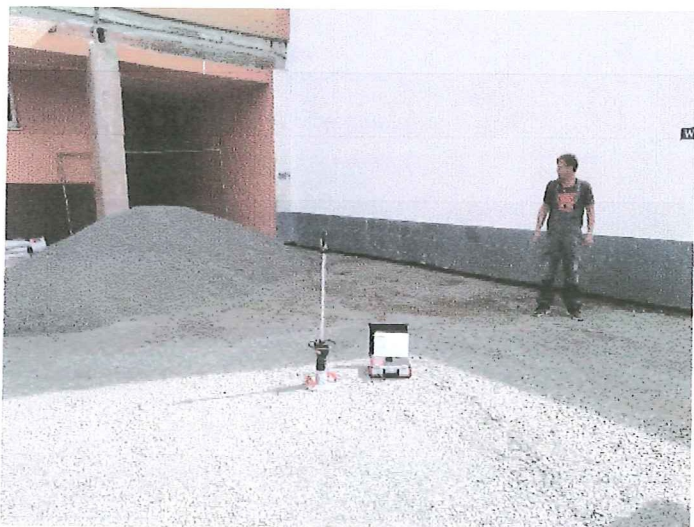
**Zkušební místo č.4**

Číslo měření	Místo zkoušky, popis, staničení	Naměřená hodnota (mm)	Průměr (mm)	$M_{\text{vd}}$ (MPa)	$E_{\text{def},2}$ (MPa)	Vyhodnocení
4	Zkušební místo č.4 úroveň - podkladní vrstva viz. foto na příloze	0,303	0,296	76,01	152,0	vyhovuje
		0,294				
		0,292				
5	Zkušební místo č.5 úroveň - podkladní vrstva viz. foto na příloze	0,350	0,342	65,79	131,6	vyhovuje
		0,339				
		0,336				
6	Zkušební místo č.6 úroveň - podkladní vrstva viz. foto na příloze	0,320	0,319	70,53	141,1	vyhovuje
		0,301				
		0,335				
7	Zkušební místo č.7 úroveň - podkladní vrstva viz. foto na příloze	0,303	0,316	71,20	142,4	vyhovuje
		0,308				
		0,337
