Věc: Posouzení stavu a funkčnosti intubačního fibroskopu 11302BD2 SN:2161283

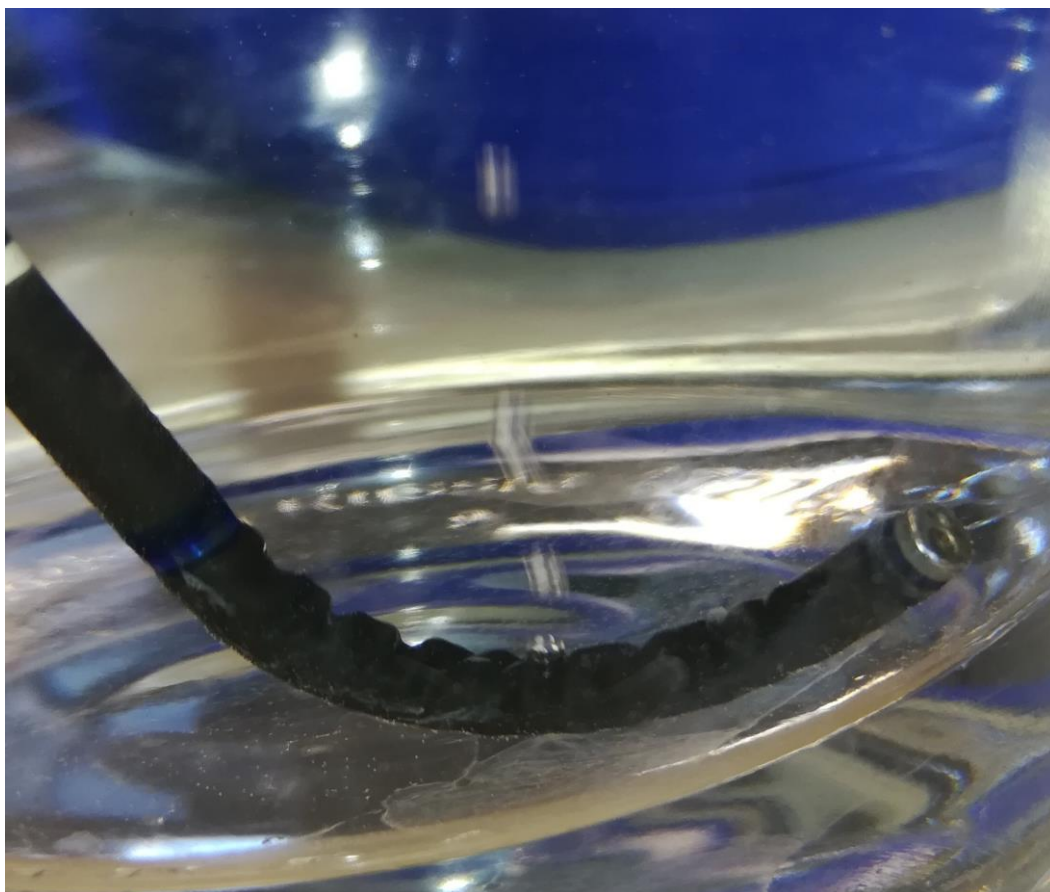
Nástroj má poškozený vnější plášť – netěsní a je zamlžená optická část

Při používání fibroskopu došlo k mechanickému poškození vnějšího pláště fibroskopu viz přiložená fotografie. Endoskop není těsný a do těla endoskopu vnikla tekutina, která poškodila i optickou část, která je zamlžená.

Netěsnost v místě poškození
