Stavba: II/610 II/610 Tuřice - Kbel, I. etapa
Objekt: SO.101.A SO.101 - Komunikace a zpevněné plochy
Rozpočet: SO.101.A SO.101 - Komunikace a zpevněné plochy

Věc: Souhlasné stanovisko ke změně – II/610 Tuřice – Kbel, I. Etapa

**DIAGNOSTICKÝ PRŮZKUM
KONSTRUKCE VOZOVKY
SILNICE II/610
BENÁTKY NAD JIZEROU
KM 25,580 - 27,360**

Zpráva č. DV-18-002 z 02/2018

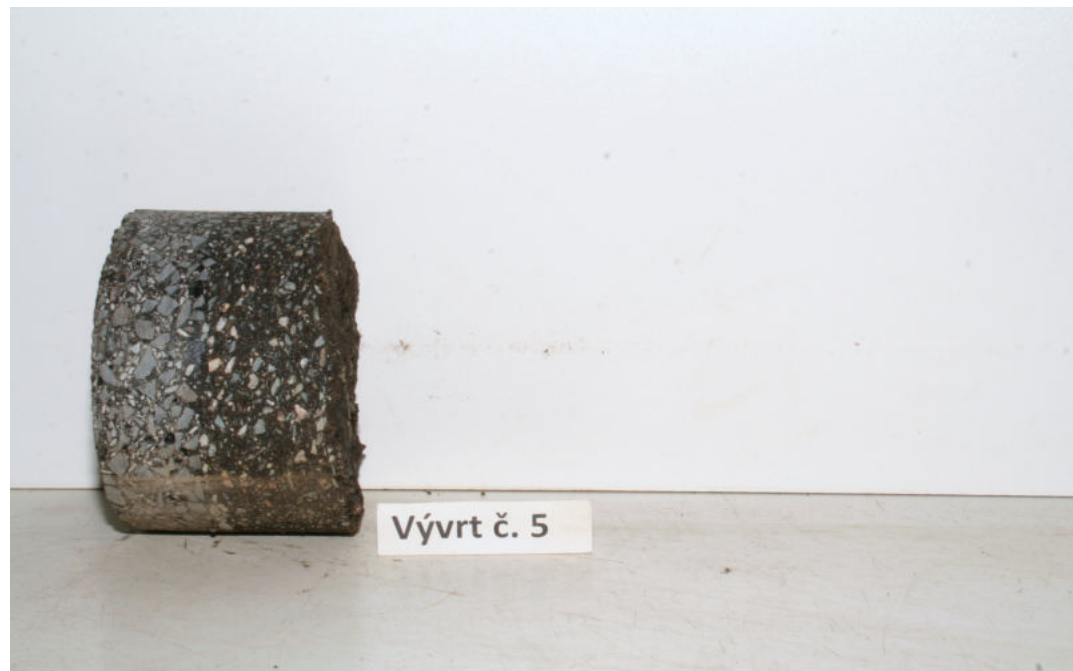
AC 11	41 mm
AC 11	55 mm
AC rozpadlá	??? mm

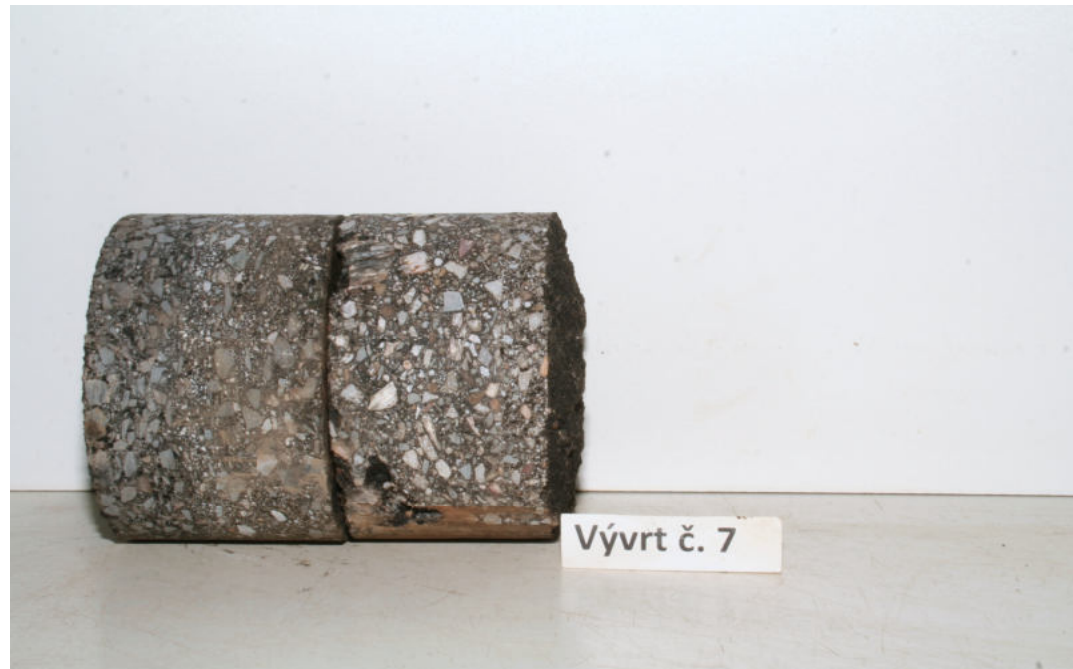
AC 11	31 mm
AC 11	56 mm
AC 16	91 mm
AC rozpadlá	120 mm

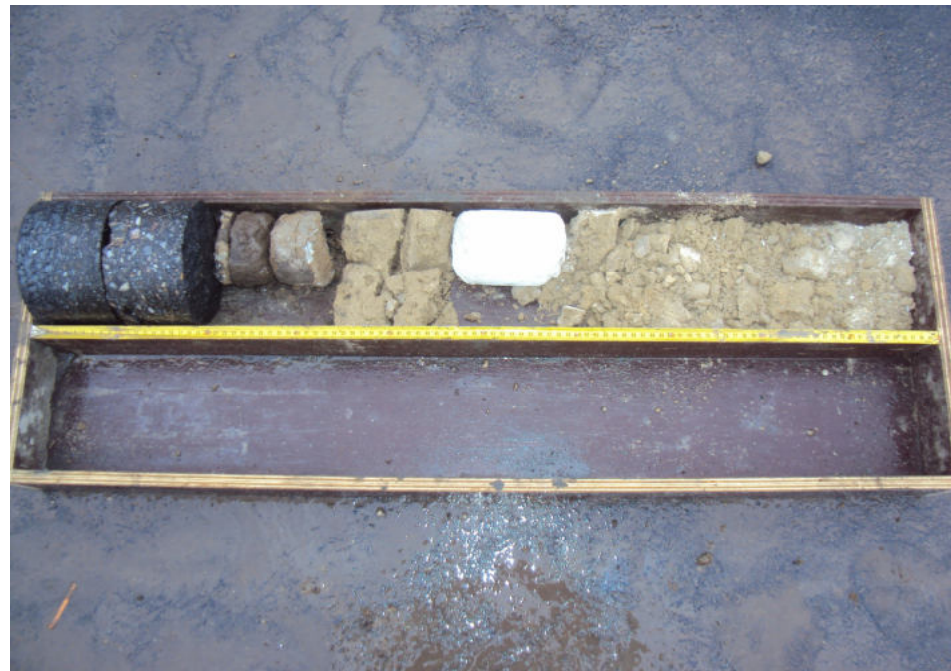
AC	180 mm
AC rozpadlá	120 mm
F4 CS Písčitý jíł	140 mm
Pískovec	130 mm
F4 CS Písčitý jíł	430 mm

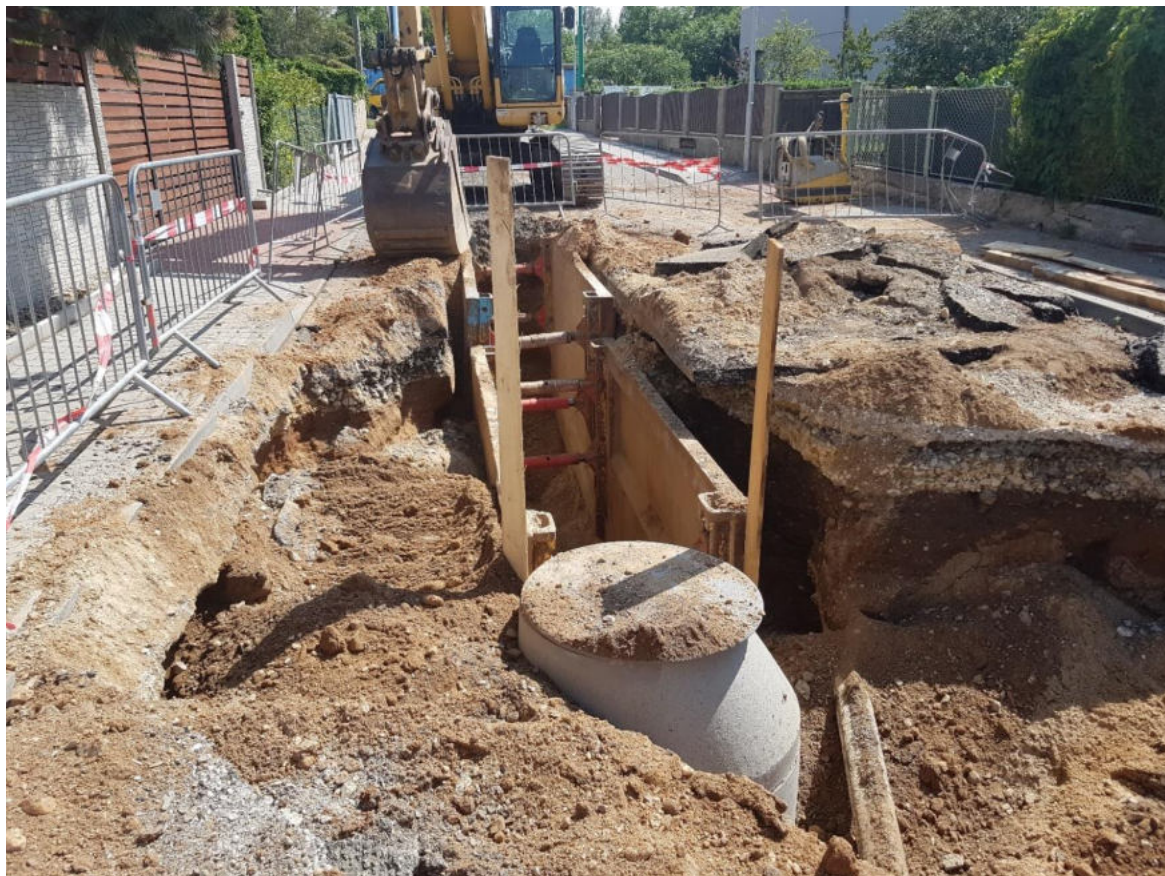
Obrázek 1 - sesuv v místě šachty č. 3 a č. 4

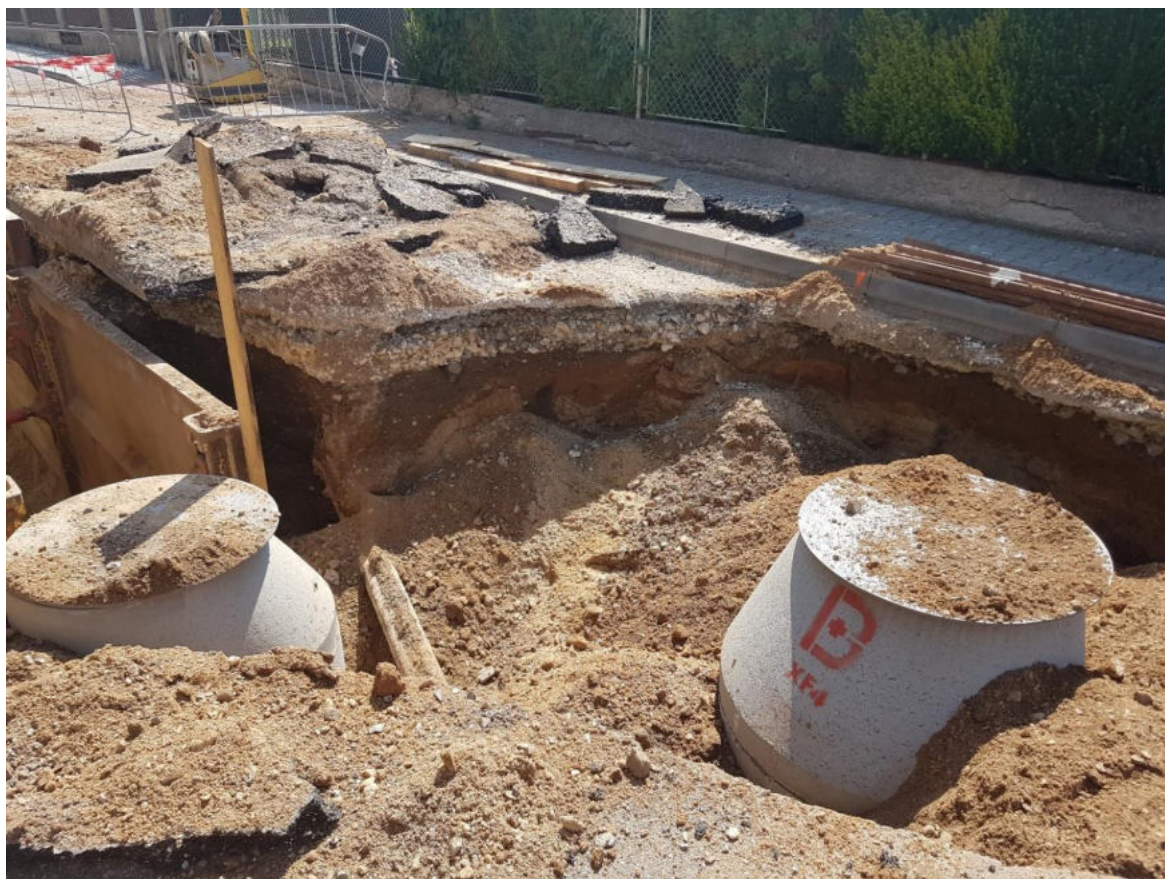
Obrázek 2 - sesuv v místě křížení s VTL plynovodu
