**Oprava zámku Bušovice na stavební parcele č. 1
v k.ú. Bušovice
II. etapa**

STUDIE

LISTOPAD 2017

STATICA Plzeň s.r.o.

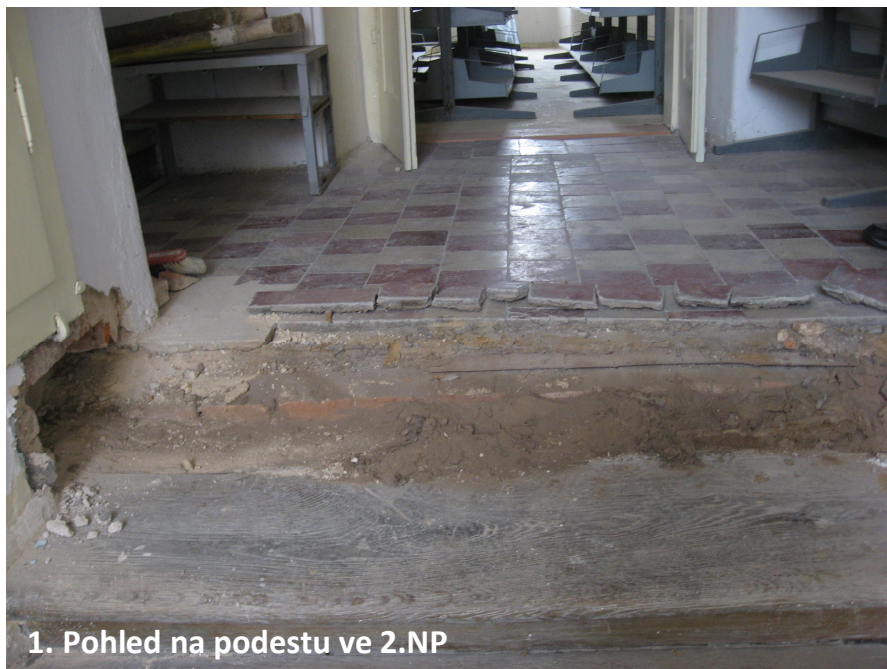
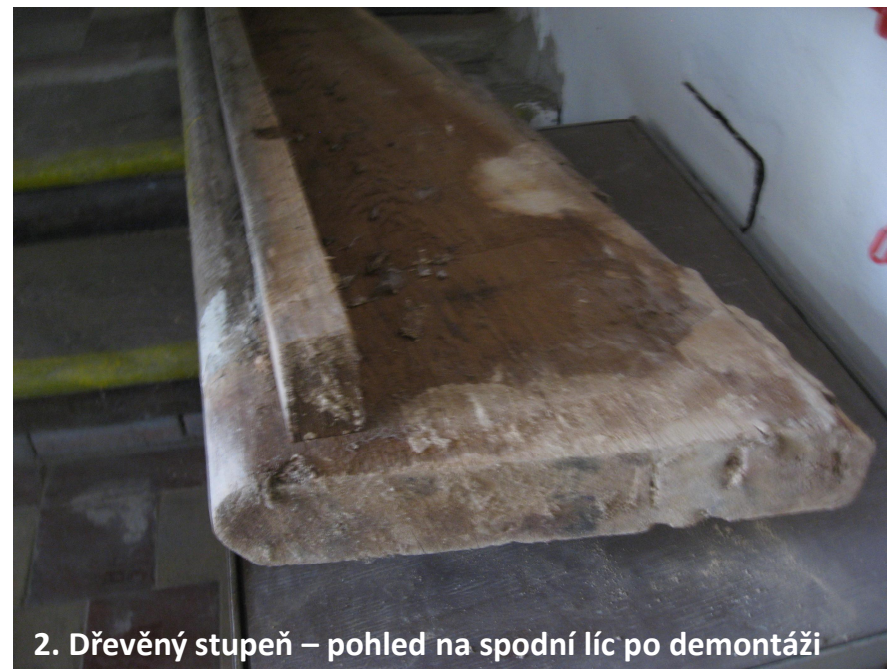
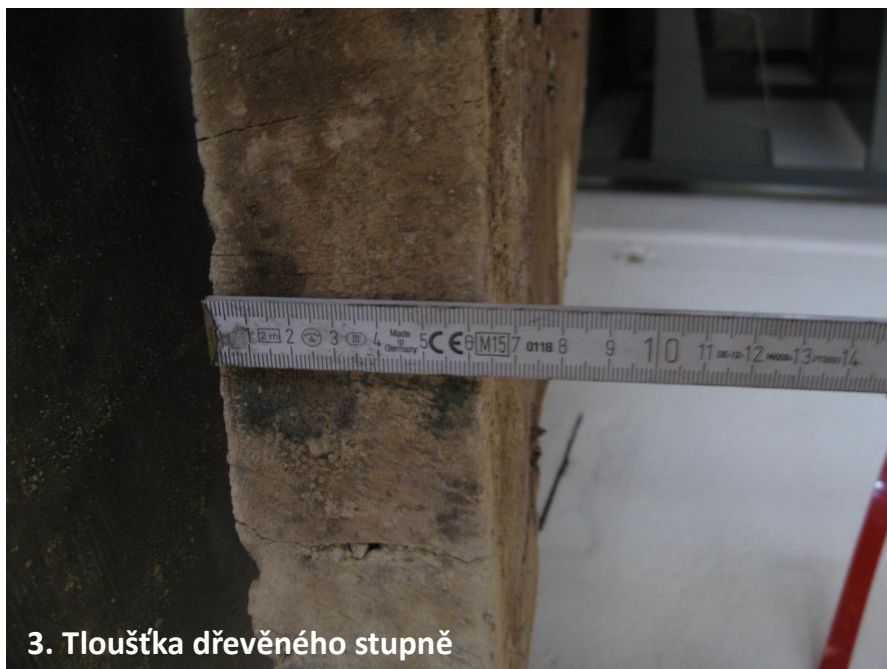
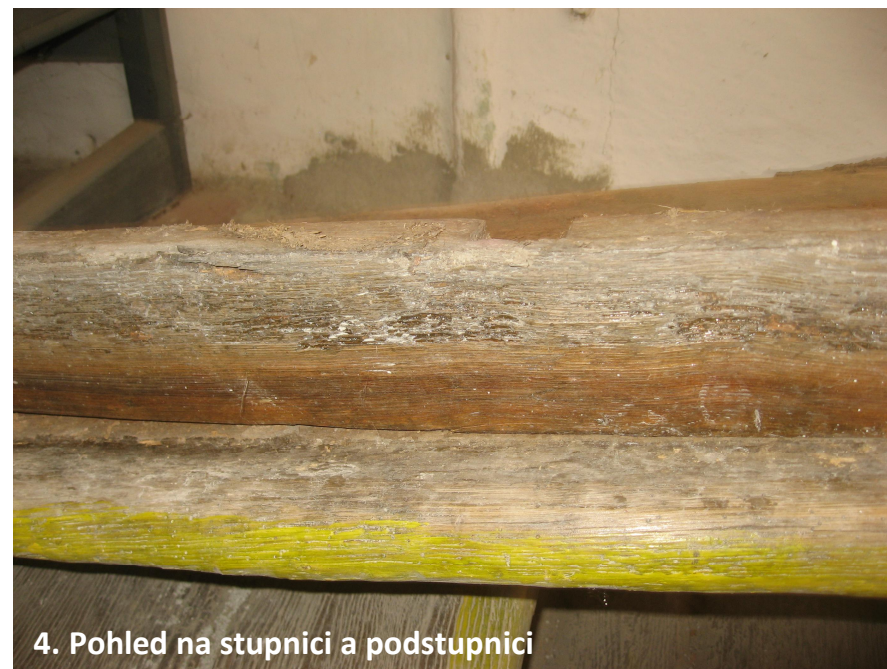
5. FOTODOKUMENTACE: Schodiště – průzkum výstupního stupně v 5. rameni

- stupeň je plnoplošně podezděný cihelným zdivem, vyrovnání bylo provedeno pískem a jemnou hlínou
- stupeň je cca 150 mm zazděný do cihelného zdiva
- výška podstupnice je 75 mm, šířka 38 mm
- tloušťka stupně je 62 mm
- stupeň je na spodní straně mírně vlhký
- na dřevě jsou patrné známky poškození dřevokaznými škůdci, vůči vrypu je materiál odolný (dostatečně pevný, bez výrazně narušené pevnosti)

1. Pohled na podestu ve 2.NP
2. Dřevěný stupeň – pohled na spodní líc po demontáži
3. Tloušťka dřevěného stupně
4. Pohled na stupnici a podstupnici

1. **Oprava dřevěného schodiště** (posouzení rozsahu a způsobu oprav), včetně opravy popraskaných dlaždic na podestách
 - ❖ tři stupně budou vyměněny – jedná se o dva stupně, které byly odstraněny v rámci průzkumných prací a o výstupní stupeň ve čtvrtém rameni, jehož horní úroveň nenavazuje na úroveň přilehlé podesty

- ❖ stupně budou nahrazeny replikou stávajících stupňů
 - ❖ ostatní stupně budou vyčištěny a povrchově upraveny
 - ❖ výše uvedené úpravy provede způsobilá osoba (např. umělecký truhlář)

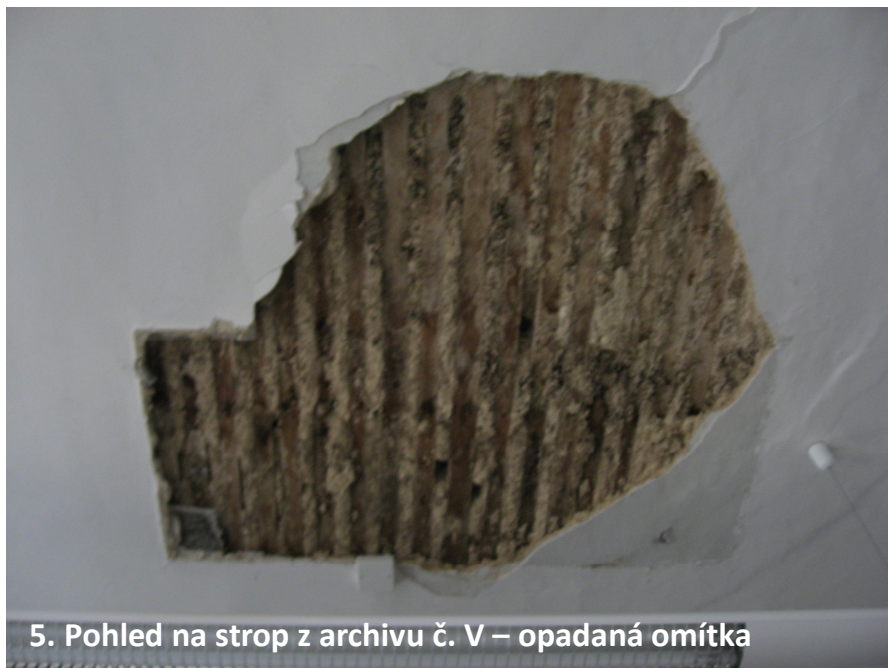
- nad stropem se nachází nevytápěný půdní prostor
- prostory archivů ve 2.NP jsou temperované cca na 12°C
- strop v archivu č. V má lokálně spadlou omítku, v tomto místě byla provedena sonda; na dalších místech je viditelné odfoukávání omítky od podkladu
- je viditelné, že v archivu č. 5 byly už dříve omítky na stropě opravovány, pravděpodobně při opravách na konci 20. století byl na dřevěný rošt pod nosnými trámy uchycen heraklit, na který byly provedeny omítky
- v místnosti byla při minulé opravě odstraněna původní nehistorická svítidla a bylo provedeno osvětlení nové (průmyslové zářivky zavěšené pomocí táhel do podhledu); v místě, kde se nacházela původní svítidla je omítka stropu porušena
- jsou porušeny i štučky na stropní konstrukci

5. Pohled na strop z archivu č. V – opadaná omítka

- na dřevěný záklop položit difúzně otevřenou fólii, která zároveň bude plnit funkci pojistné hydroizolace při náhodném zatečení krovem
- uložit cihly „na sucho“ na sraz nebo se spárami, v tom případě spáry vyplnit pískem
- ❖ omítku v archivu č. V opravit: seškrábat v nejnútnejším rozsahu odfouklou část a následně provést v chybějících plochách novou vápennou omítku – přesný rozsah úprav a materiálové provedení definuje následný projekt

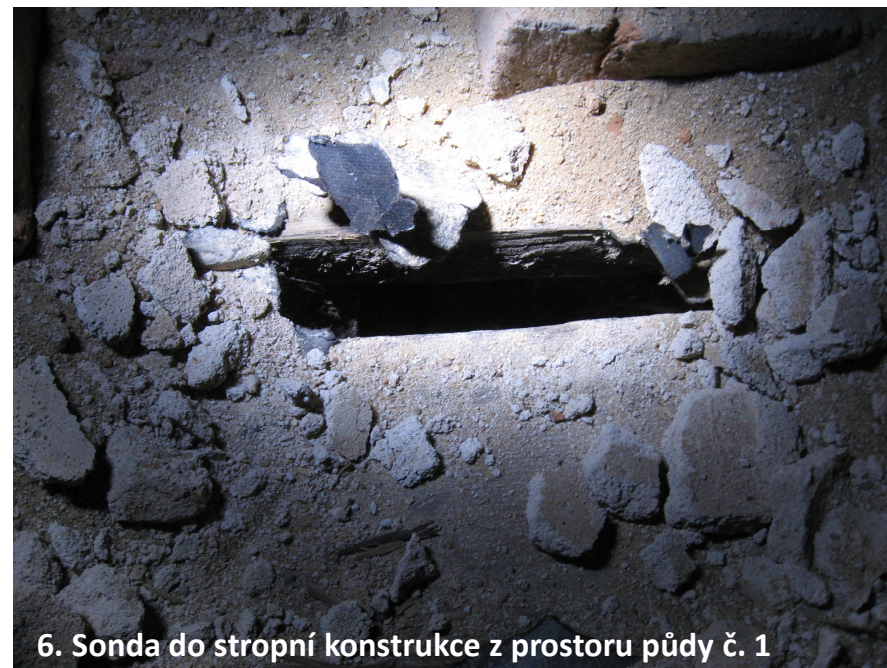
- pálené cihly uložené do maltového lože tl. cca 10 mm (svislé spáry mezi cihlami jsou vyplněny pískem)
- asfaltová lepenka (IPA)
- dřevěný záklop – prkna tl. 35 mm
- skelná vata mezi nosnými trámy – tl. 235 mm
- dřevěný rošt, spáry vymazané hlinou
- omítka, resp. v místě, kde se už strop opravoval je na roštu heraklit, který je následně omítnutý

6. Sonda do stropní konstrukce z prostoru půdy č. 1

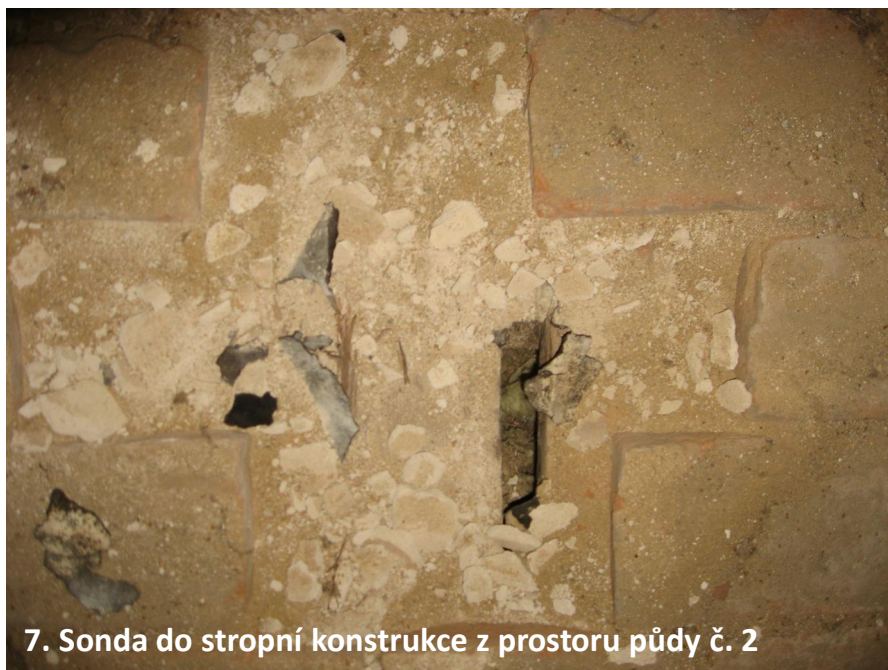
7. Sonda do stropní konstrukce z prostoru půdy č. 2

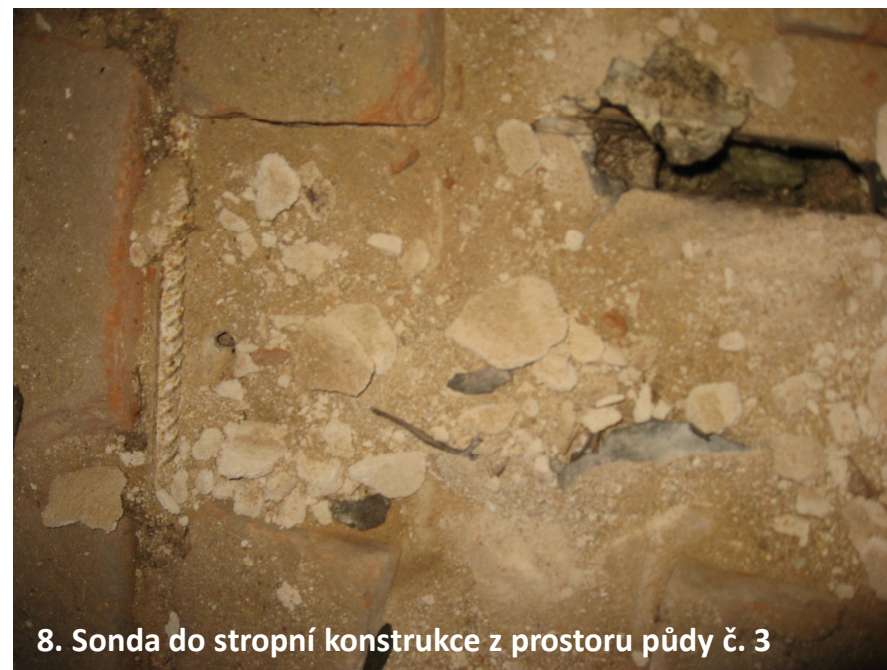
8. Sonda do stropní konstrukce z prostoru půdy č. 3

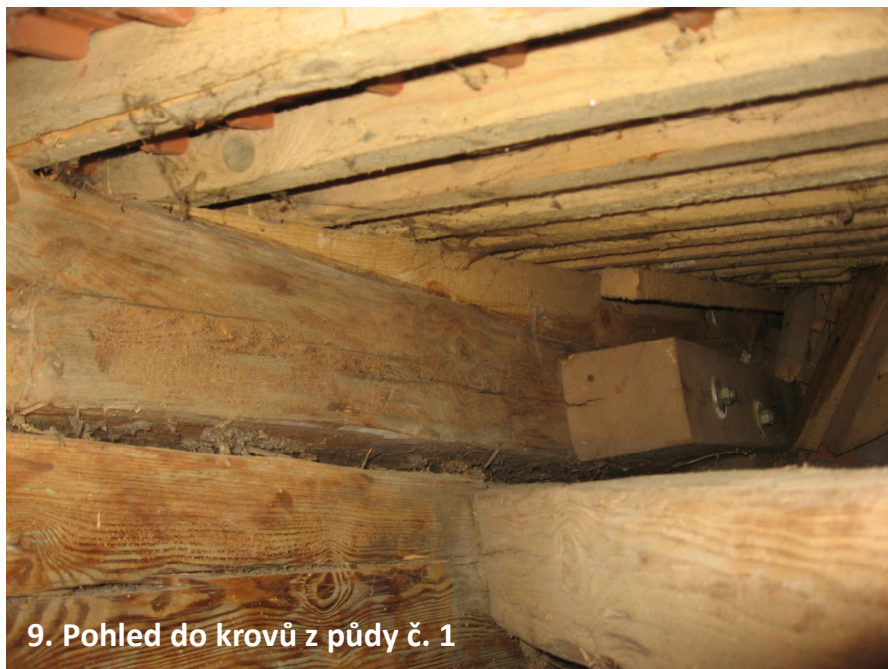
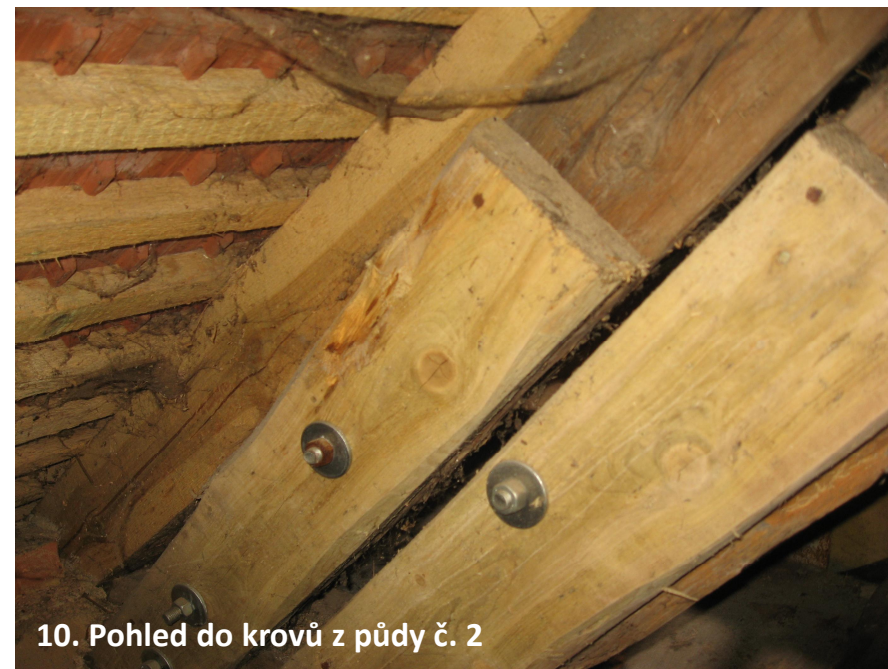
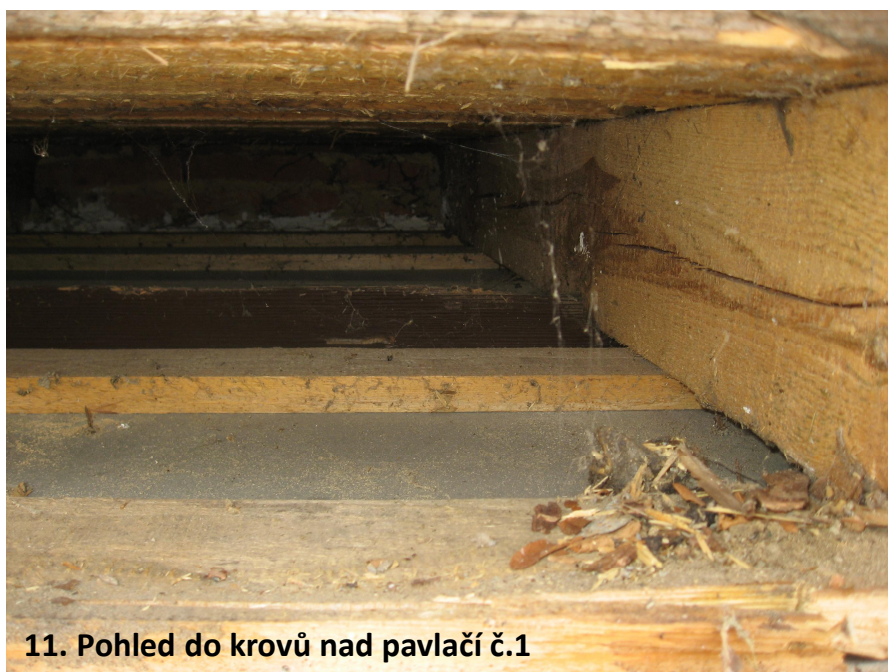
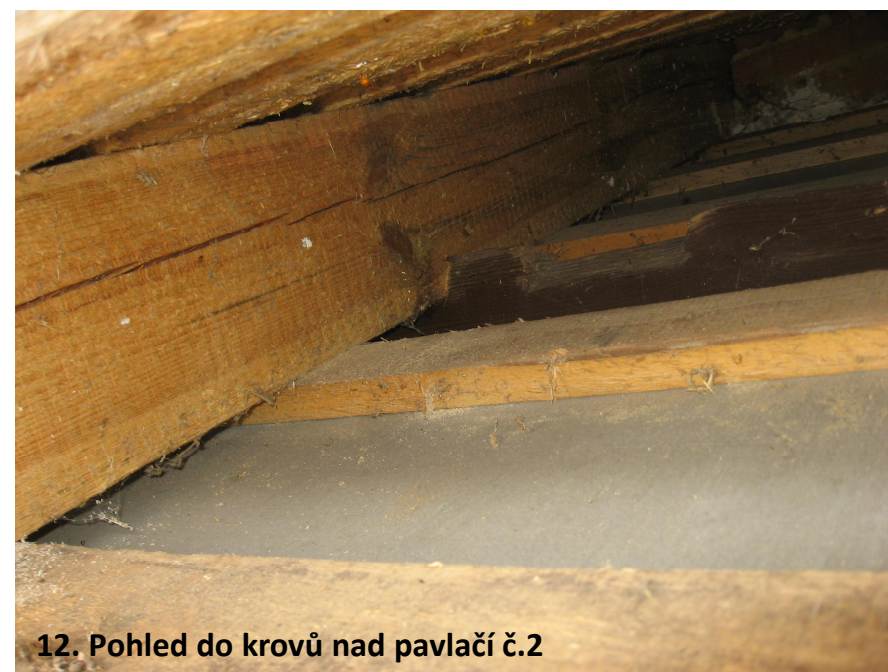
5. FOTODOKUMENTACE: Střecha nad pavlačí – krov + pohledy z exteriéru

- sonda do konstrukce krovu byla provedena z exteriéru za pomoci zvedací plošiny
- v části krovu byl rozkrytý podhled a lemovací záklop průčelí
- konstrukci krovu nad pavlačí tvoří krokve (námětky), které jsou uloženy pod menším úhlem na krokvích hlavního krovu, rozměr krokví (námětků) je 120/160 mm
- krokve (námětky) jsou podepřeny vaznicí 150/190, na které jsou osedlány; vaznice je uložena ve zdivu (vlevo při pohledu na pavlač ze dvora), pravý konec uložení není; vaznice je v současné době provizorně podepřena
- vaznice je uložena osově 1080 mm od líce obvodové stěny
- přes krokve je položeno bednění, na kterém jsou latě a krytina z pálených tašek bobrovek
- na spodním líci a z čela je krov uzavřený podbitím, které je tvořeno cembritem ve spod + prkny viditelnými z exteriéru

9. Pohled do krovu z půdy č.1
10. Pohled do krovu z půdy č.2
11. Pohled do krovu nad pavlačí č.1
12. Pohled do krovu nad pavlačí č.2
13. Pohled do krovu nad pavlačí č.3
14. Pohled na pavlač
15. Provizorní podepření pavlače
16. Vaznice krovu nad pavlačí

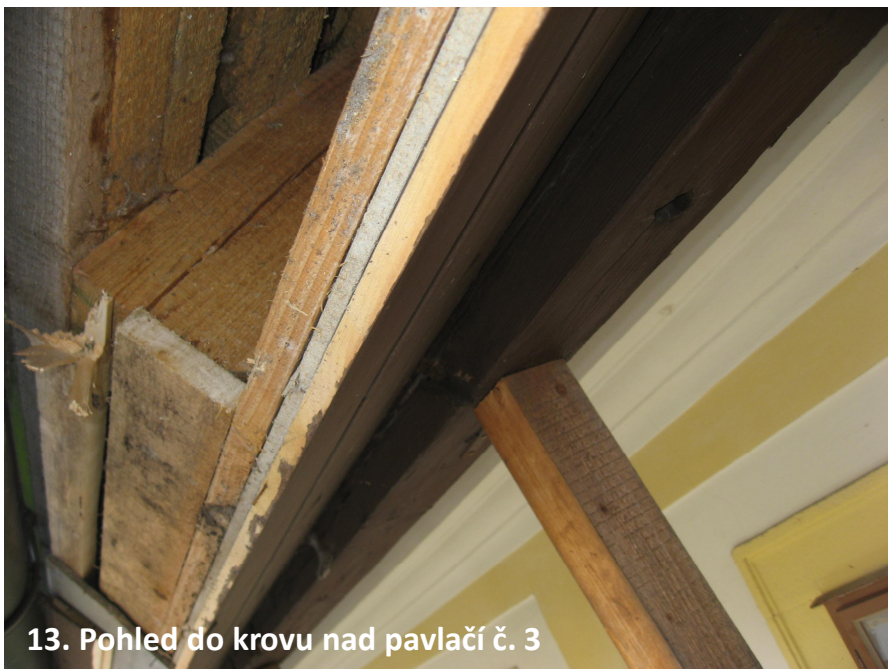
13. Pohled do krovu nad pavlačí č. 3

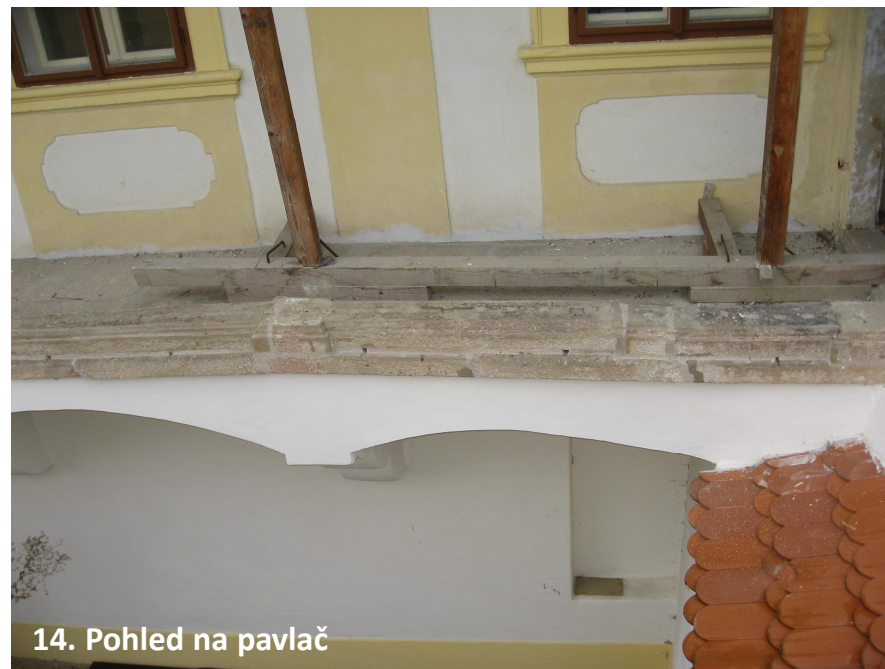
14. Pohled na pavlač

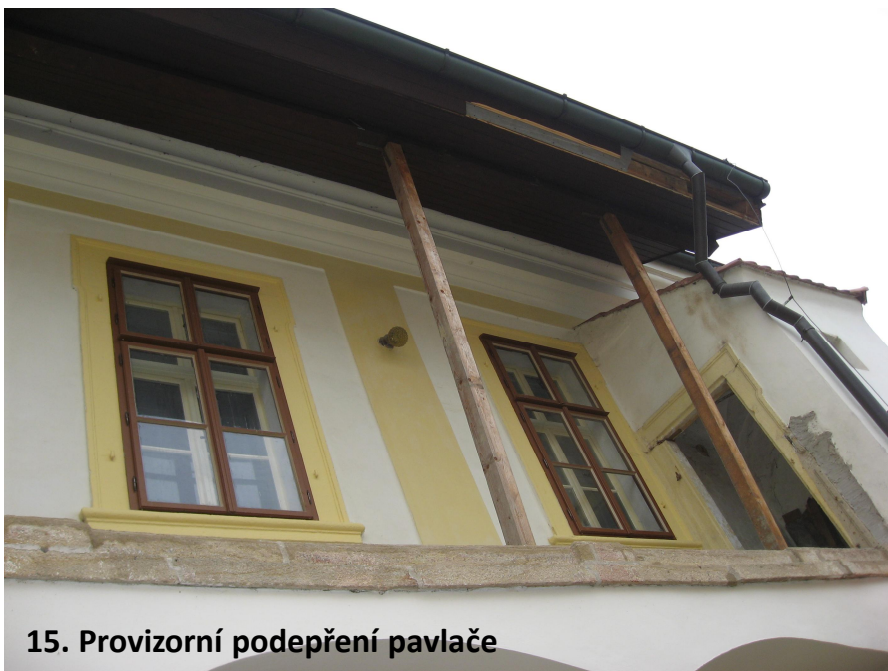
15. Provizorní podepření pavlače

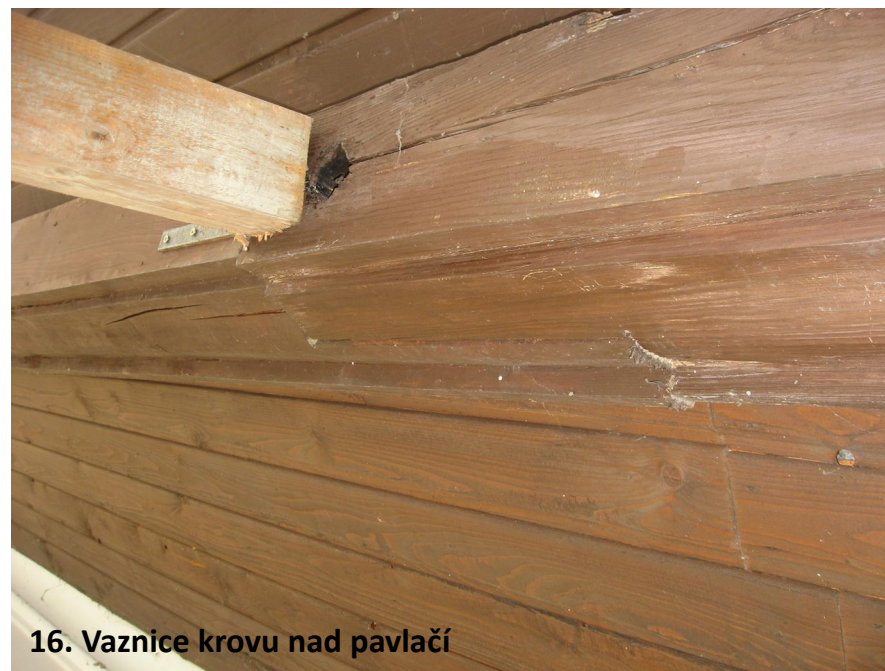
- stávající dřevěná vaznice při oboustranném podepření z hlediska průhybu nevyhoví, má příliš malý průřez vzhledem ke svojí délce
- tzn. stávající dřevěnou vaznici 150/190 vyměnit za ocelovou a následně ji opláštit dřevem; dřevěná vaznice by vcházela příliš velká
- vaznici podepřít na obou koncích: na levém konci stávajícím způsobem, tj. uložením do zdiva + na pravém konci vytvořit novou podporu
- vytvoření nové podpory: uvnitř místnosti převétu, v rohu místnosti (vpravo za vstupem) provést nový sloupek (uložený na stávající rozšířené zdivo), sloupkem projít skrz konstrukci stříšky nad převétem
- tuto variantu je možné provést bez výrazného zásahu do vlastní střechy – tj. nebude nutné zasahovat do krovu nad hlavní budovou ani do střešní krytiny
- při této variantě by však vznikl nový pohledový prvek = sloupek vyčnívající ze stříšky převétu – proto jsme tuto variantu vyloučili

16. Vaznice krovu nad pavlačí

- při této variantě se navrhuje úprava nosné konstrukce střechy, tj. stávajícího krovu
- navrhuje se zpevnit napojení námětků na krokve krovu nad hlavní budovou, a to pomocí dřeva a oceli (ocelových pásek), napojení pouze pomocí dřevěných příložek nebude možné, detailní řešení bude vypracováno v projektu pro provedení stavby
- při této variantě bude nutné částečně demontovat střešní krytinu
- tuto variantu jsme vyhodnotili jako nejvhodnější, nezmění se vzhled objektu
- vzhledem k tomu, že krov byl v roce 2000 kompletně opravený a velká většina původních dřevěných prvků byla nahrazena prvky novými, předpokládáme, že

- tzn. v projektu pro provedení stavby bude dále rozpracována varianta C

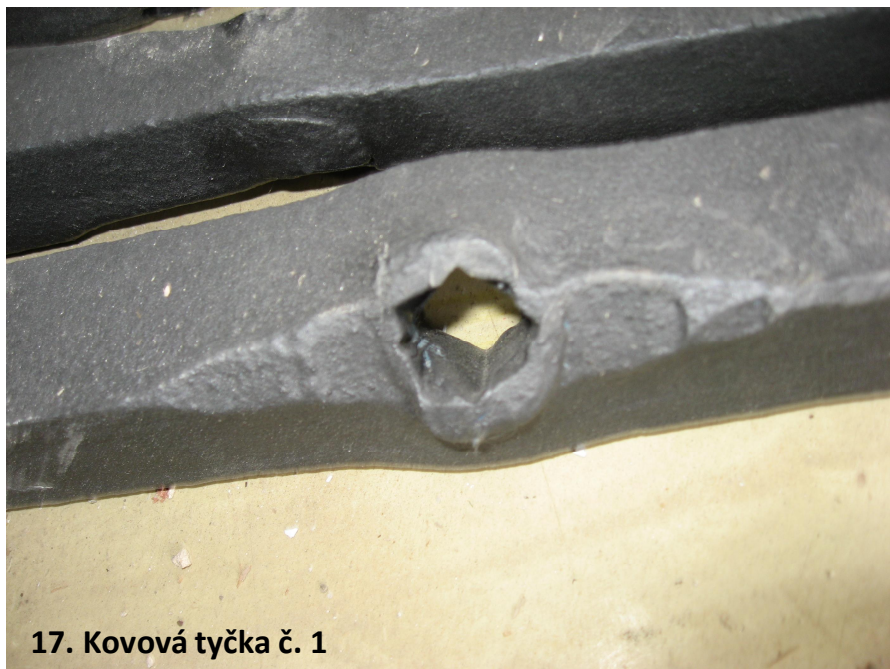
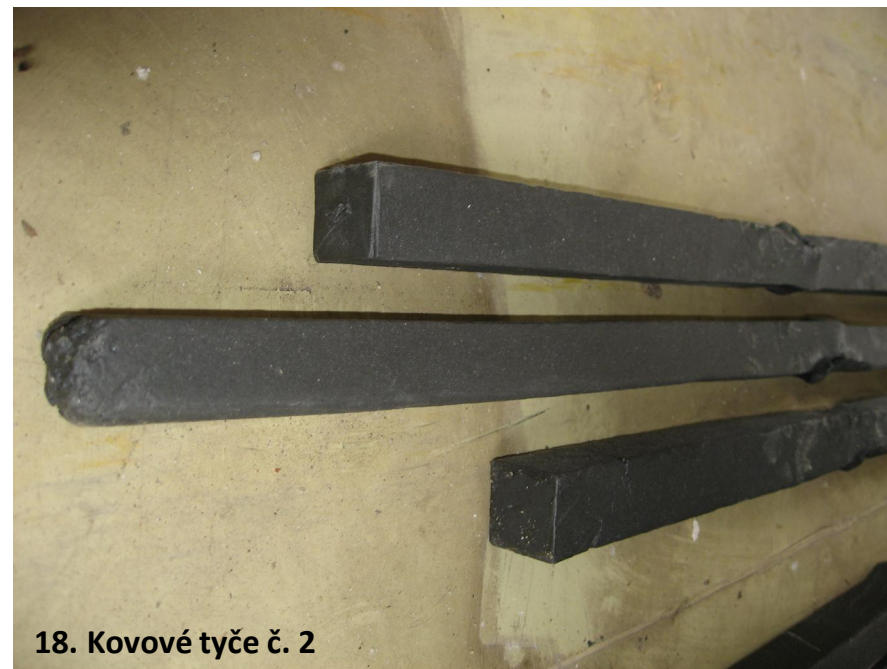
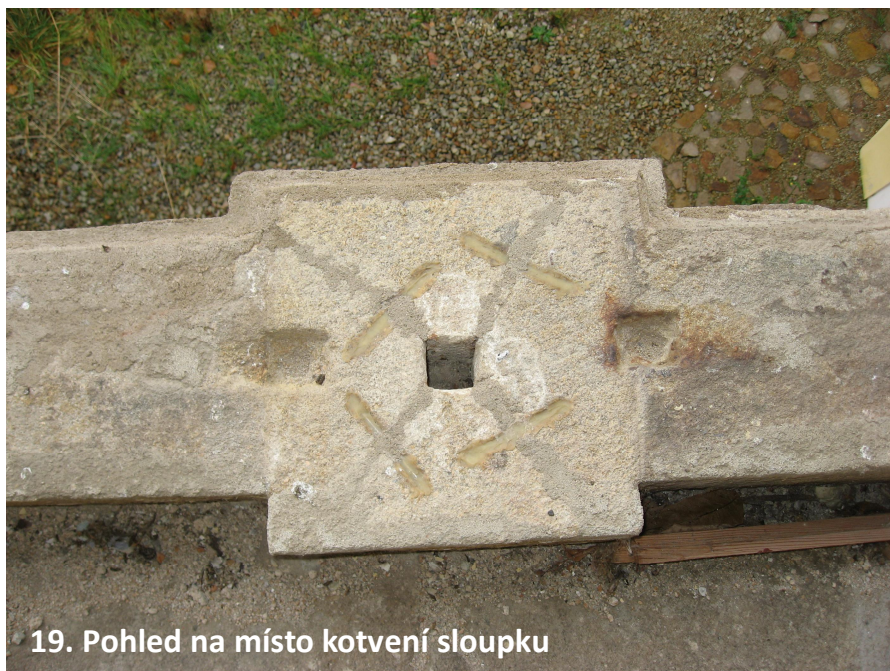
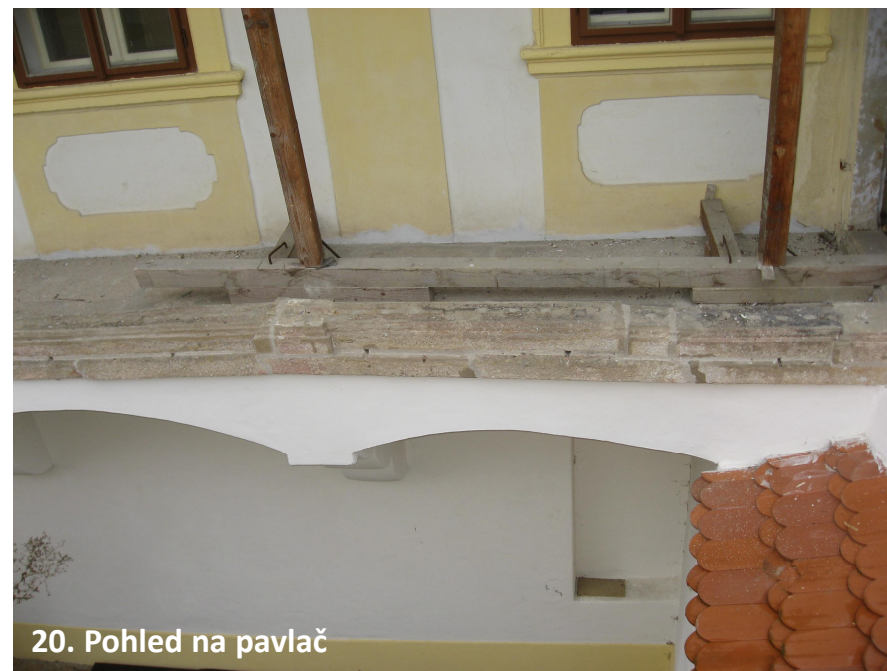
5. FOTODOKUMENTACE: Zábradlí na pavlači

- byla posouzena varianta podepření krovu, resp. vaznice původním způsobem, tj. pomocí ocelových tyček rozměru 35 x 35 mm vetknutých do kamenných sloupků o rozměru 250 x 250 mm
- otvory ve sloupkách, resp. hloubka vetknutí ocelových tyček je příliš malá; pokud by krov měl být podepřen pomocí ocelových tyček, znamenalo by to tyčky vyměnit za delší, a ukotvit je až k podlaze, což by vedlo k zásahům do stávajících kamenných sloupků (jejich rozříznutí)
- tuto variantu řešení jsme proto vyloučili z důvodu znehodnocení historických kamenných sloupků

17. Kovová tyčka č.1
18. Kovové tyče č.2
19. Pohled na místo kotvení sloupku
20. Pohled na pavlač

- ❖ kamenné sloupky budou odborně očištěny – uměleckým sochařem
- ❖ sloupky, ocelové zábradlí a pásky budou navraceny zpět na své původní místo
- ❖ způsob kotvení bude definován následným projektem
- ❖ madlo se zhotoví nové, replika původního (profilace), původní madlo nelze použít, je ho k dispozici pouze malá část
- ❖ ocelové tyčky nebudou podpírat konstrukci krovu, budou plnit pouze funkci okrasnou

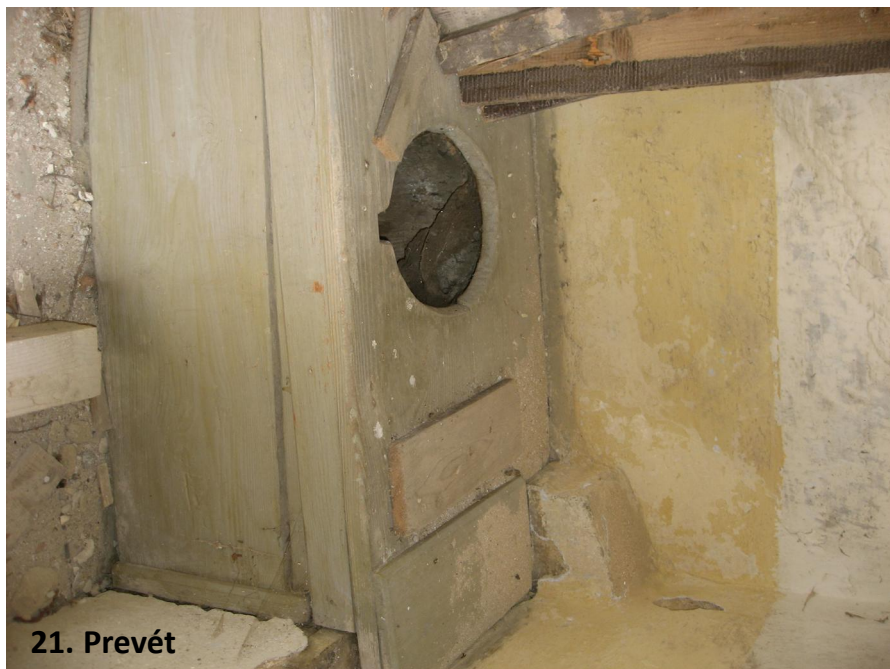
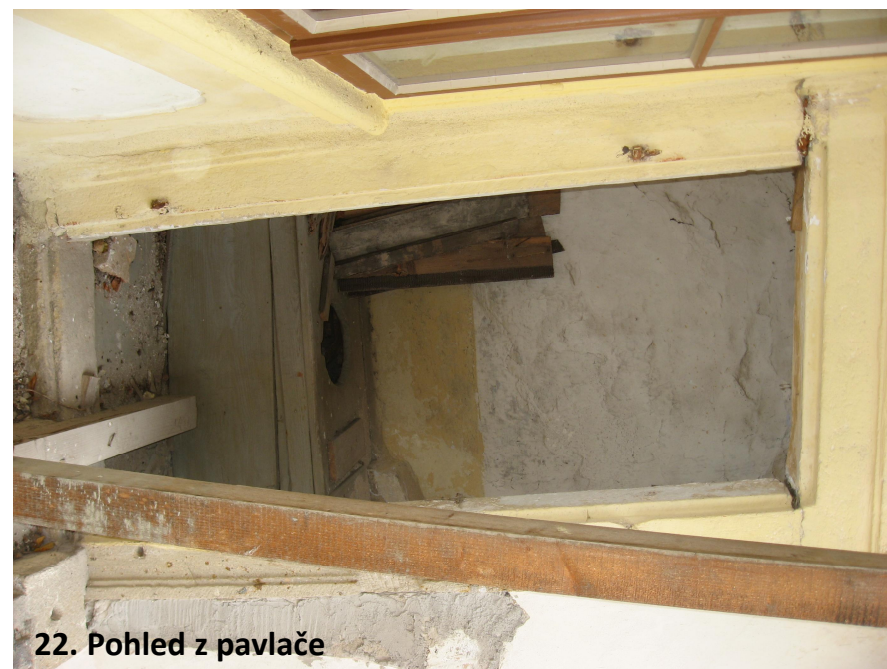
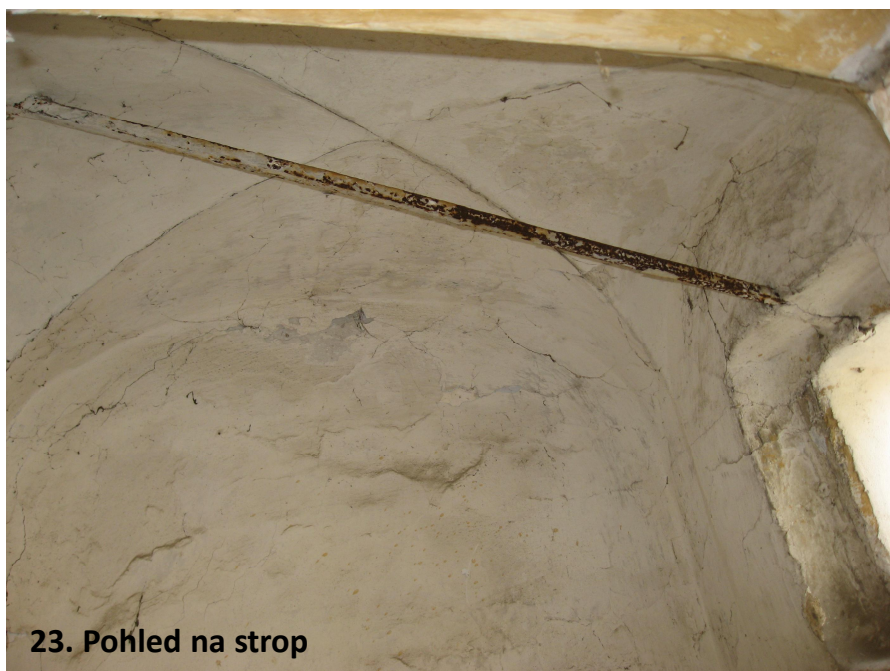
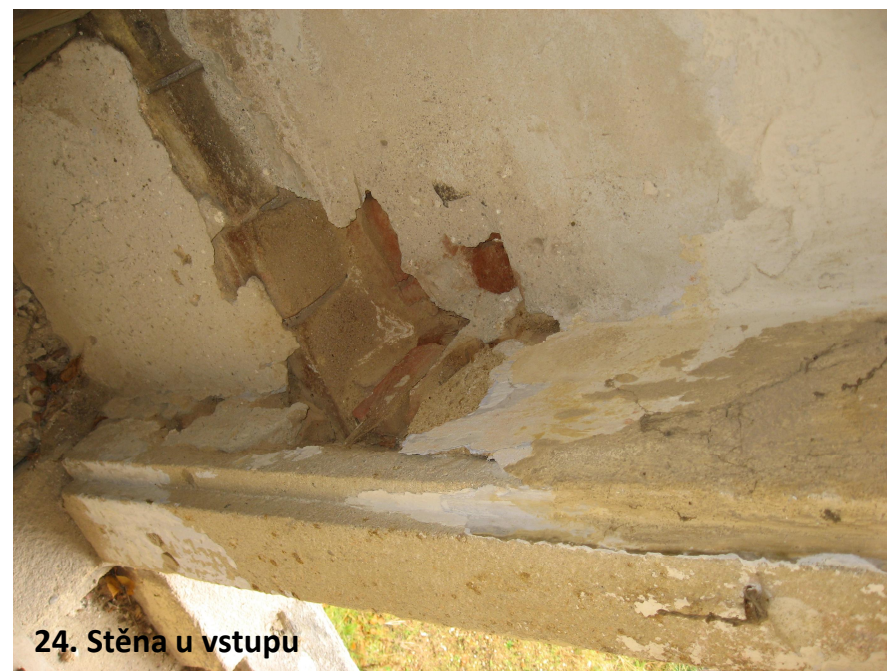
5. FOTODOKUMENTACE: Prevét

21. Prevét
22. Pohled z pavlače
23. Pohled na strop
24. Stěna u vstupu

- ❖ vstupní kamenný portál opraví umělecký sochař
- ❖ bude vyspraveno zdivo uvnitř místnosti
- ❖ budou vyčištěny a sanovány vnitřní omítky a provedena výmalba (vápenná omítka a výmalba vápnem)
- ❖ stávající dřevěná konstrukce převétu bude nahrazena konstrukcí novou – toto může provést jakýkoliv truhlář
- ❖ budou osazeny dveře (původní, které jsou ve stávající době uloženy v objektu)
