Ryjice - III/25374:

III/25374 - Ryjice, Oprava opěrných zdí

III/26029 - Lužec, oprava opěrné zdi v km 1,460 - 1,590

III/25847 - Byňov, oprava opěrné zdi

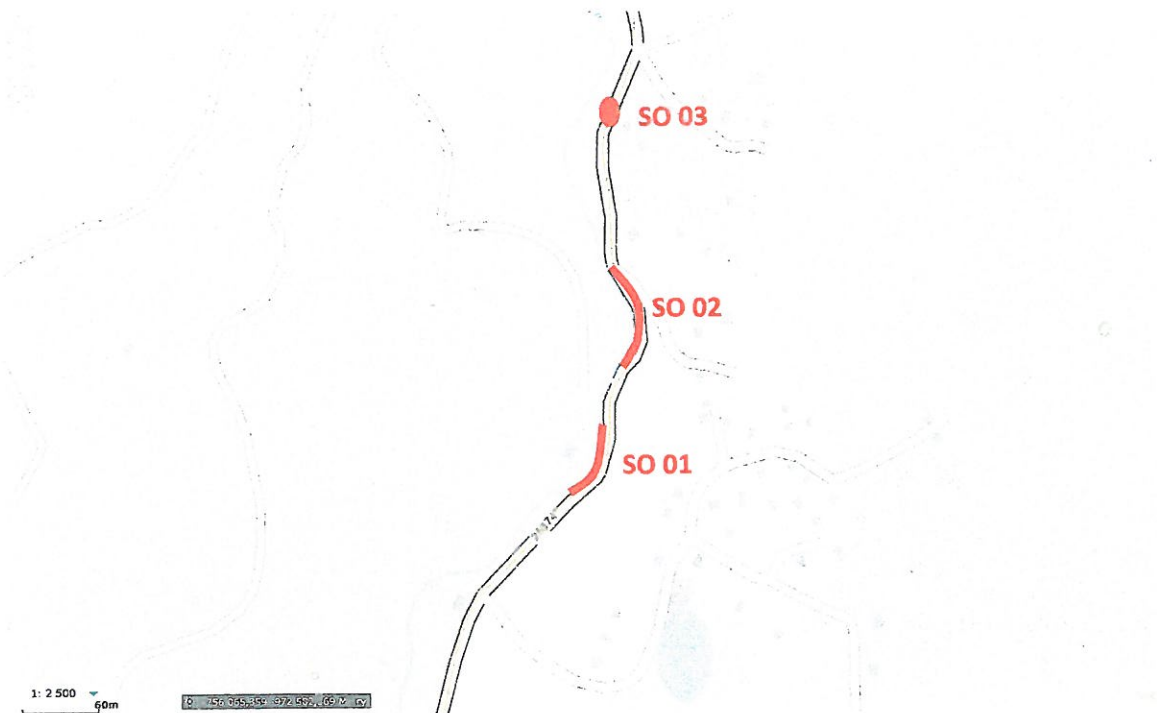
- oprava opěrné zdi podél vodoteče;
- stávající zeď podemletá, vykloněná, místy rozpadlá, nesourodá (kameny, bet. pražce, beton), bez svodidel !
- oprava formou nové zdi s kamenným lícem a žb římsou se svodidlem, dl. cca 70m;
- stávající mostek přes vodoteč k domu bude ponechán, bez sanace;
- v rámci PD bude proveden geodetické zaměření a IG rešerše.
- předpokládané IN 3,0 mil.Kč

- oprava opěrné zdi podél vodoteče;
- stávající zeď místy podemletá, lokálně vykloněná a rozpadlé zdivo, bez svodidel !
- v některých úsecích dříve sanována, podezdění;
- bude proveden **passport** celé zdi s vymezením typů oprav;
- **opravy formou lokálního přezdění, podbetonování/podezdění, přespárování, zachování kamenného líce zdi, doplnění žb římsy se svodidlem v celé délce tj. cca 70m;**
- v rámci opravy zdi bude provedeno **rozšíření silnice** až k římsě zdi;
- v rámci PD bude proveden geodetické zaměření, IG rešerše a passportizace zdi.
- předpokládané IN 2,4 mil.Kč

- propad na silnici - svahová deformace krajnice zasahující do 1/3 vozovky;
- sanace v místě krajnice + svodidla , dl. 20m;
- v rámci PD bude proveden geodetické zaměření a IG průzkum (2x vrt - přenosnou ruční soupravou). Předpokládané IN 1,2 mil.Kč

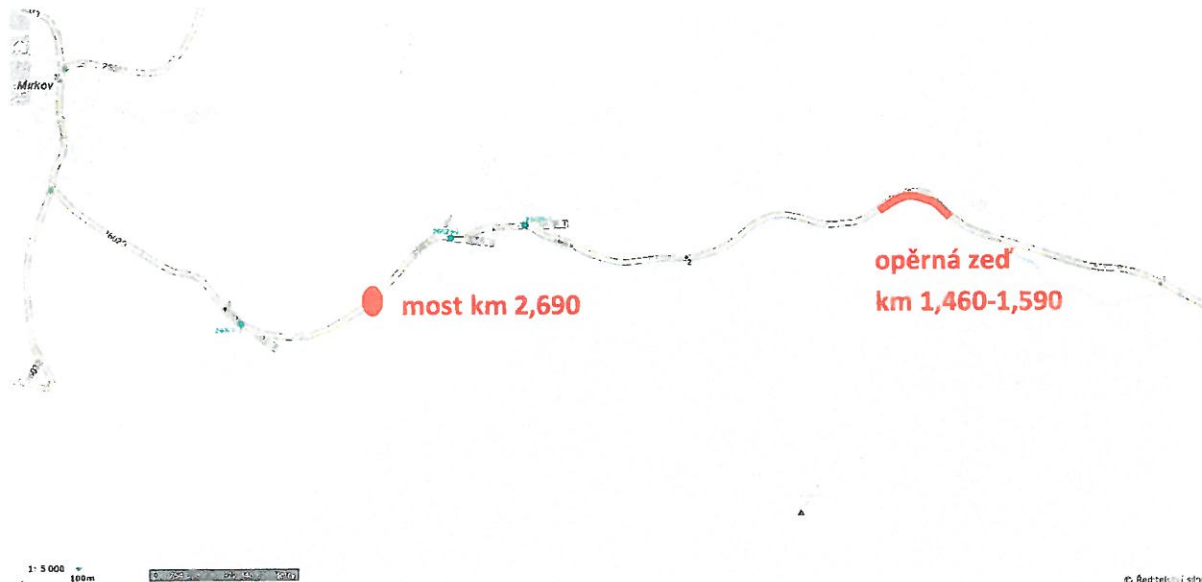
- oprava opěrné zdi podél vodoteče;
- stávající zeď místy podemletá, lokálně vykloněná a rozpadlé zdivo, bez svodidel !
- bude proveden **pasport** celé zdi s vymezením typů oprav;
- **opravy formou lokálního přezdění, podbetonování/podezdění, přespárování, zachování kamenného líce zdi, doplnění žb římsy se svodidlem v celé délce tj. cca 130m;**
- v km 1,565- 1,590 prodloužení zdi novou zdí s kamenným lícem a žb římsou se svodidlem, **prodloužení zdi o cca 25 m;**
- v rámci PD bude proveden geodetické zaměření, IG rešerše a pasportizace zdi.
- předpokládané IN 4,0 mil.Kč

- most bez ev.č. (mezi mosty 26029-2 a 26029-3), propustek?
- šikmá mostovka přes vodoteč;
- mostní opěry jsou kamenné, zachovalé, křídlo západní opěry lokálně rozpadlé, mostovka žb deska narušená;
- bude proveden **pasport mostu** a upřesněn způsob a rozsah opravy;
- **opravy formou lokálního přezdění mostních křídel, sanace nebo výměna žb mostovky, nové žb římsy + zábradelní svodidla;**
- předpokládané IN 1,0 mil. Kč

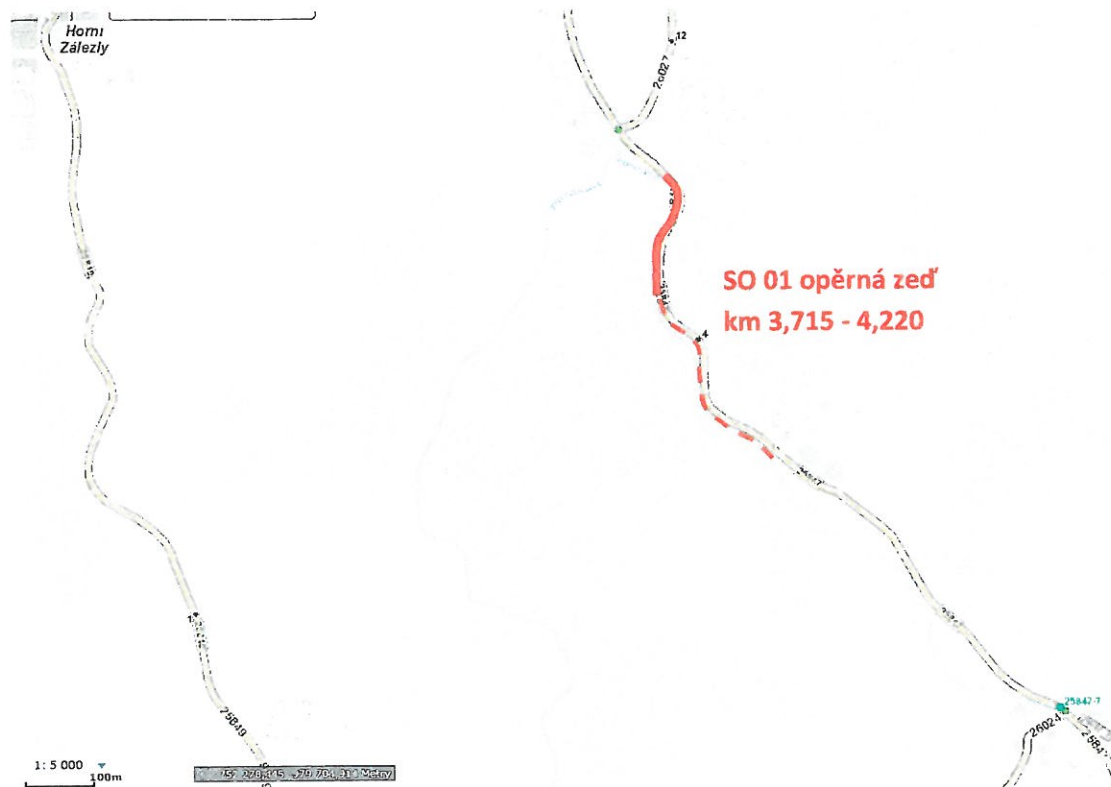
- oprava opěrné zdi podél vodoteče;
- stávající zeď místy podemletá, lokálně vykloněná a rozpadlé zdivo, pouze zábradlí bez svodidel;
- v některých úsecích dříve sanována, podezdění, krátké úseky nové zdi;
- bude proveden **pasport celé zdi tj. v km 3,715 - 4,220** s vymezením možných typů oprav;
- PD bude zpracována pro I.etapu/část zdi v km 3,715-3,950, tj. cca 505;
- **opravy formou nové zdi, případně lokálního přezdění, podbetonování/podezdění, přespárování, zachování kamenného líce zdi, doplnění žb římsy se svodidlem v celé délce projektovaného úseku;**
- v rámci PD bude proveden geodetické zaměření, IG rešerše a pasportizace zdi.
- předpokládané IN 6,5mil Kč

- oprava LB svahu vodoteče (Homolského potoka);
- oprava formou těžký kamenný zához a kamenná rovnánina s vyklínováním/do betonu;
- v rámci PD bude proveden geodetické zaměření a IG rešerše.
- předpokládané IN 0,5mil.Kč

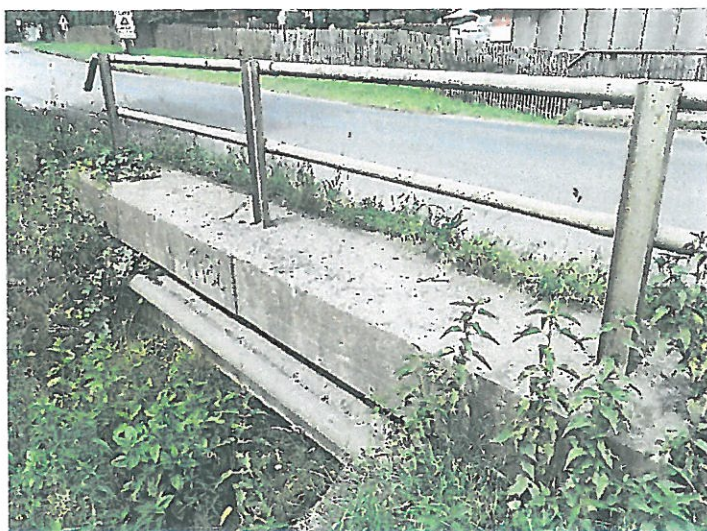
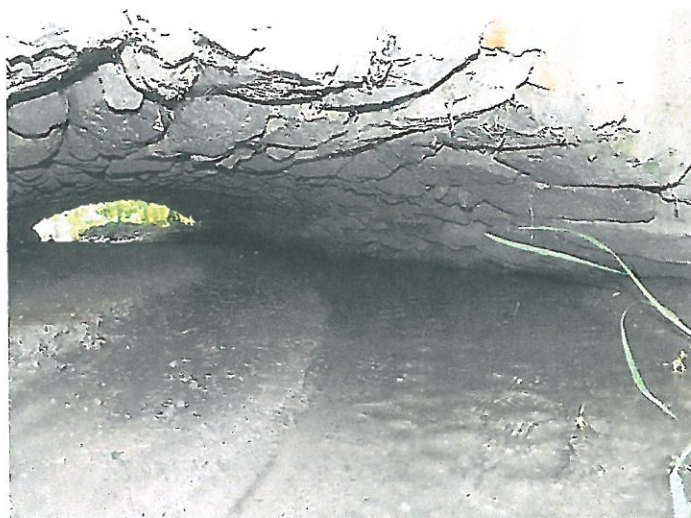
III/25832 Rekonstrukce silničního mostku č.25832-1 Řehlovice

Jedná se o klenbový, jednopolový, kolmý mostek přes vodoteč. Délka přemostění je 2.2m, volná šířka mostu 5.85m. Konstrukce mostku je kamenná klenba rozšířená železobetonovou deskou.

- Neznáme požadavky na požadovanou kapacitu mostu, provedeno musí být v první řadě hydrotechnické posouzení mostu (průtokový profil je zanesen zeminou?).

- Nutno specifikovat požadavky na šířkové uspořádání komunikace a na prostor pro pěší.
- Na základě hydrotechnické posouzení (požadavku na průtočný profil mostu) zvolit způsob opravy, v každém případě počítáme s provedením nového mostu.

- Nová konstrukce mostu bude pravděpodobně řešena jako ŽB rámová monolitická konstrukce nebo v případě požadavku na menší kapacity může být most nahrazen trubním propustkem.

- Mostek může být také sanován vyztužením stávajícího klenbového mostu vloženou ocelovou trubkou z vlnitého plechu tlamového profilu („relining“). Tento způsob sanace umožní provedení sanace propustku bez nutnosti zbourání celého stávajícího objektu a dlouhodobého omezení provozu na silniční komunikaci. Prodloužení potrubí propustku umožní provedení šikmého vtokového a výtokového čela ve sklonu svahu násypu (pokud je to prostorově možné). Tento způsob je však podmíněn dostatečnou kapacitou stávajícího mostu, nutno potvrdit hydrotechnickým výpočtem (vložením profilu dojde ke zmenšení stávajícího průtočného profilu).

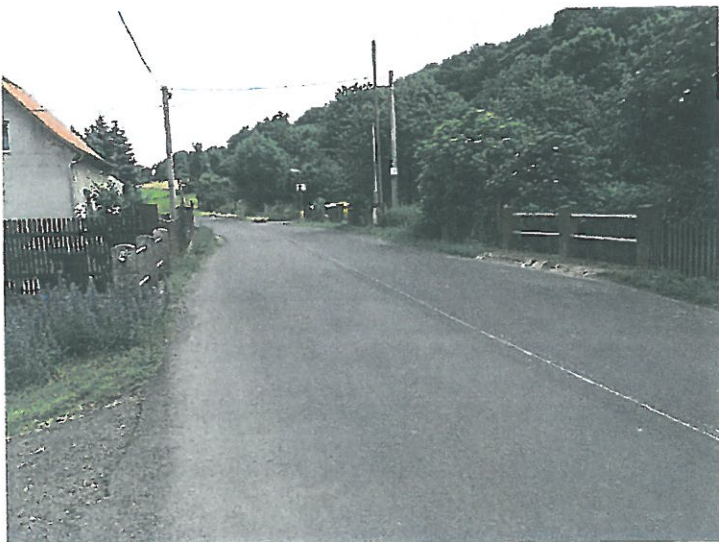
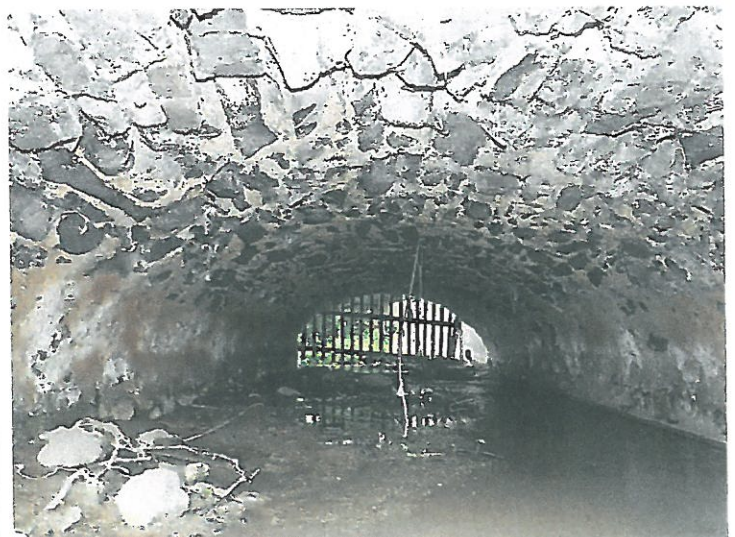
III/25832 Rekonstrukce silničního mostku č.25832-2 Habrovany

Šikmý mostek z roku 1965 v km 2.992 sil.III/25832 přes vodoteč je jednopolový a má světlost 2.15m, volná šířka mostu je 6,40m. Konstrukce mostku je kamenná klenba v kombinaci se železobetonem.

- Neznáme požadavky na požadovanou kapacitu mostu, provedeno musí být v první řadě hydrotechnické posouzení mostu (průtokový profil je zanesen zeminou?).

- Nutno specifikovat požadavky na šířkové uspořádání komunikace a na prostor pro pěší.
- Na základě hydrotechnické posouzení (požadavku na průtočný profil mostu) zvolit způsob opravy, v každém případě počítáme s provedením nového mostu.

- Nová konstrukce mostu bude pravděpodobně řešena jako ŽB rámová monolitická konstrukce nebo v případě požadavku na menší kapacity může být most nahrazen trubním propustkem

- Mostek může být také sanován vyztužením stávajícího klenbového mostu vloženou ocelovou trubkou z vlnitého plechu tlamového profilu („relining“). Tento způsob sanace umožní provedení sanace propustku bez nutnosti zbourání celého stávajícího objektu a dlouhodobého omezení provozu na silniční komunikaci. Prodloužení potrubí propustku umožní provedení šikmého vtokového a výtokového čela ve sklonu svahu násypu (pokud je to prostorově možné). Tento způsob je však podmíněn dostatečnou kapacitou stávajícího mostu, nutno potvrdit hydrotechnickým výpočtem (vložením profilu dojde ke zmenšení stávajícího průtočného profilu).

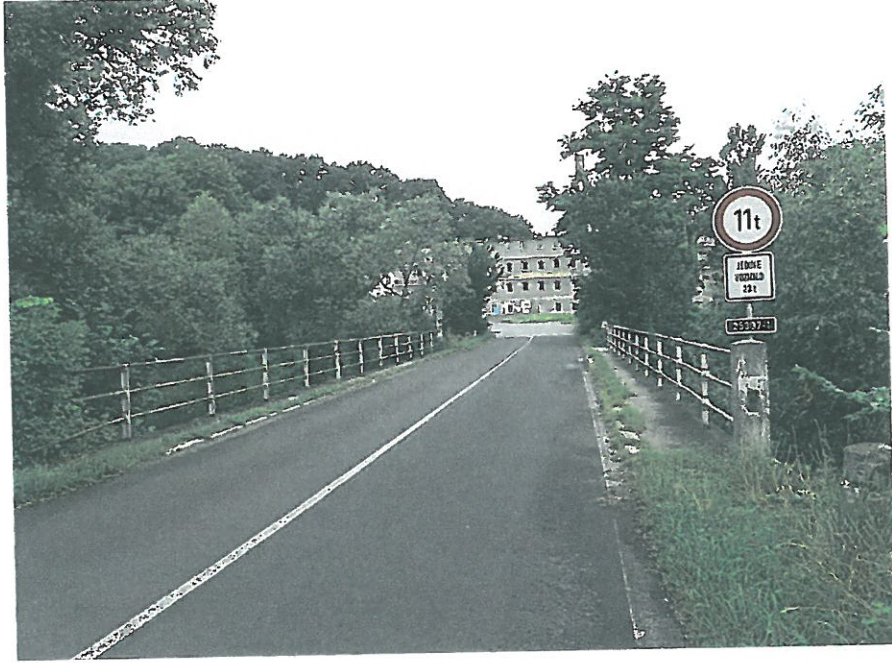
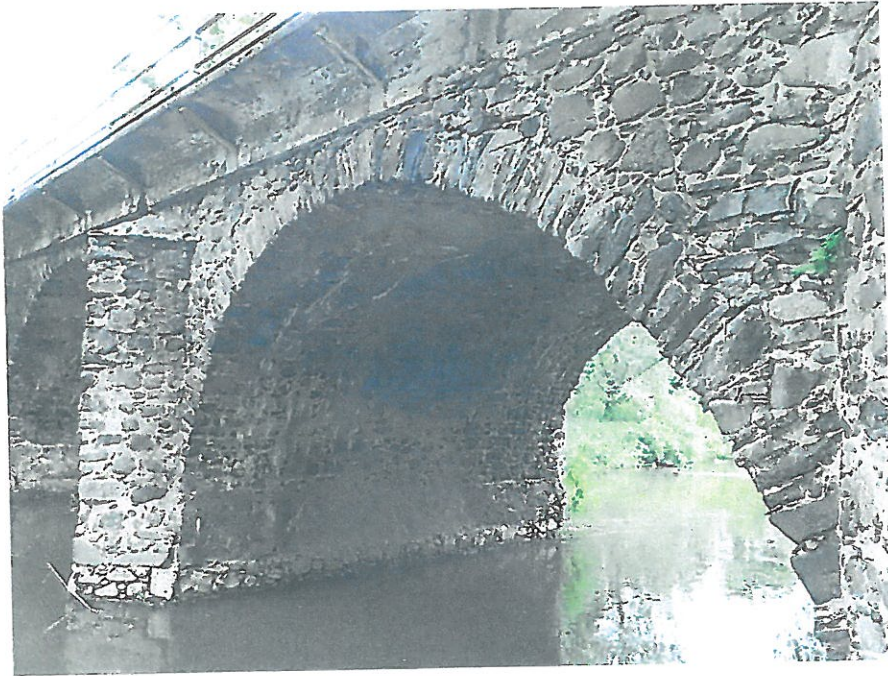
III/25337 Rekonstrukce silničního mostu č.25337-1 Úpořiny

- Jedná se rozsahem a složitostí o „větší“ stavbu.
- Je nutné si upřesnit požadavky na most po rekonstrukci (šířkové uspořádání).
- Součástí mostu jsou kamenné zdi výšky cca 3,50 m zajišťující stabilitu navazujícího násypu (v délce 2x cca 120 m), které jsou ve velmi špatném stavu a jejich oprava by měla být součástí opravy mostu nebo řešena návazně.

- Stávající klenby jsou výrazně poškozeny (podélné trhliny na okraji kleneb), zdivo opěr a kleneb mostu je značně degradováno (použit je bohužel menší kámen).

- Není známa konstrukce mostu (byla provedena v minulosti rekonstrukce mostu a je provedena nad klenbami průběžná ŽB deska ??, atd). Bude nutné provést diagnostiku.

- Předběžně se dá předpokládat, že bude možná sanace stávající konstrukce mostu v rozsahu:
 - Odstranění stávající konstrukce vozovky, ŽB říms s konsolami a obnažení rubu kleneb

- Provedení rubových kleneb ze stříkaného ŽB
 - Provedení průběžné ŽB desky „mostovky“
 - Nové ŽB římsy a jednostranný chodník, nová vozovka
 - Nové římsy na stávajících opěrných zdech

- ŽB prahy u paty krajních opěr a střední podpěry mostu
 - Přezdění, přespárování a injektáž kamenného zdiva opěr, křídel a opěrných zdí
 - Osazení zábradlí a svodidel

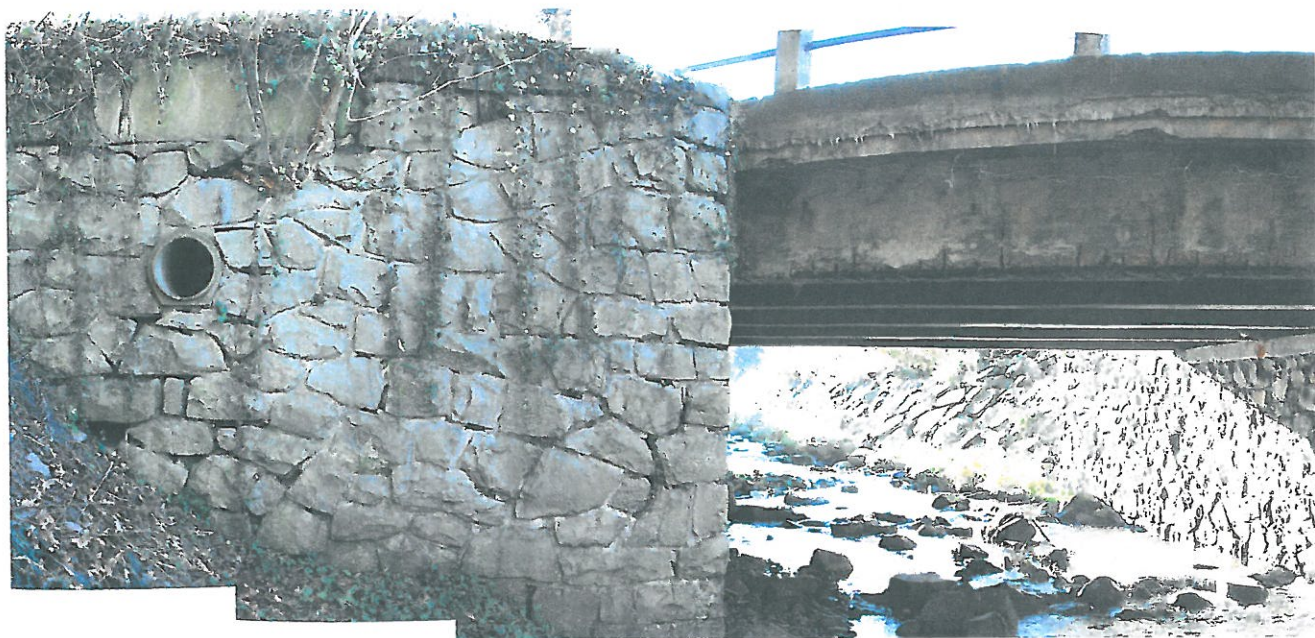
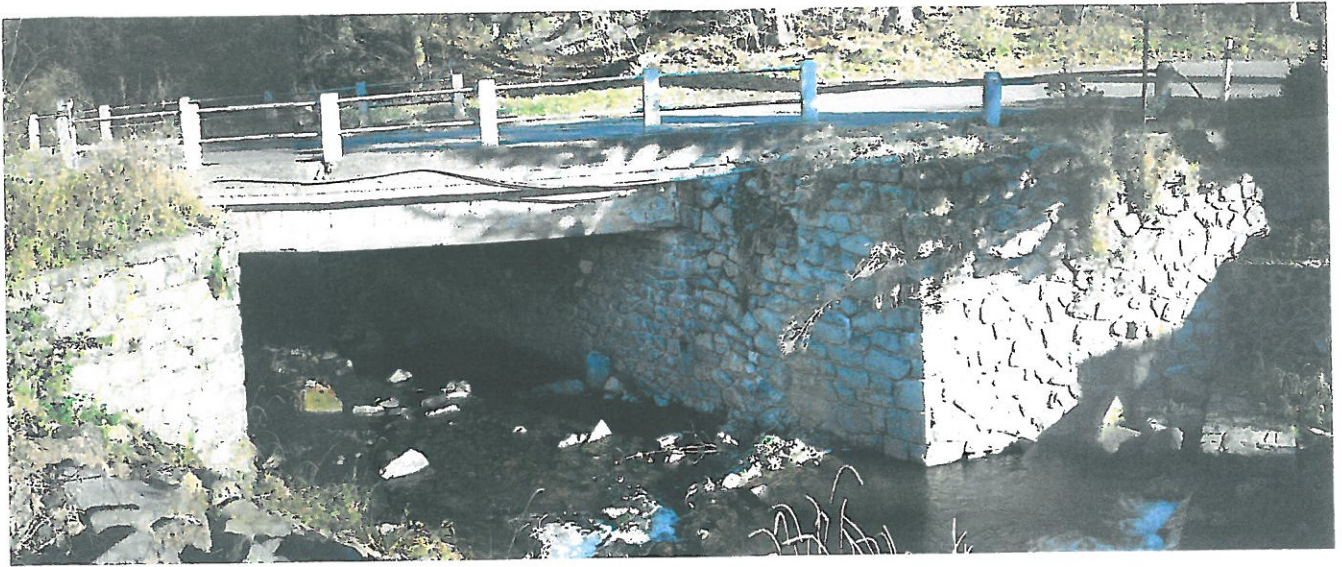
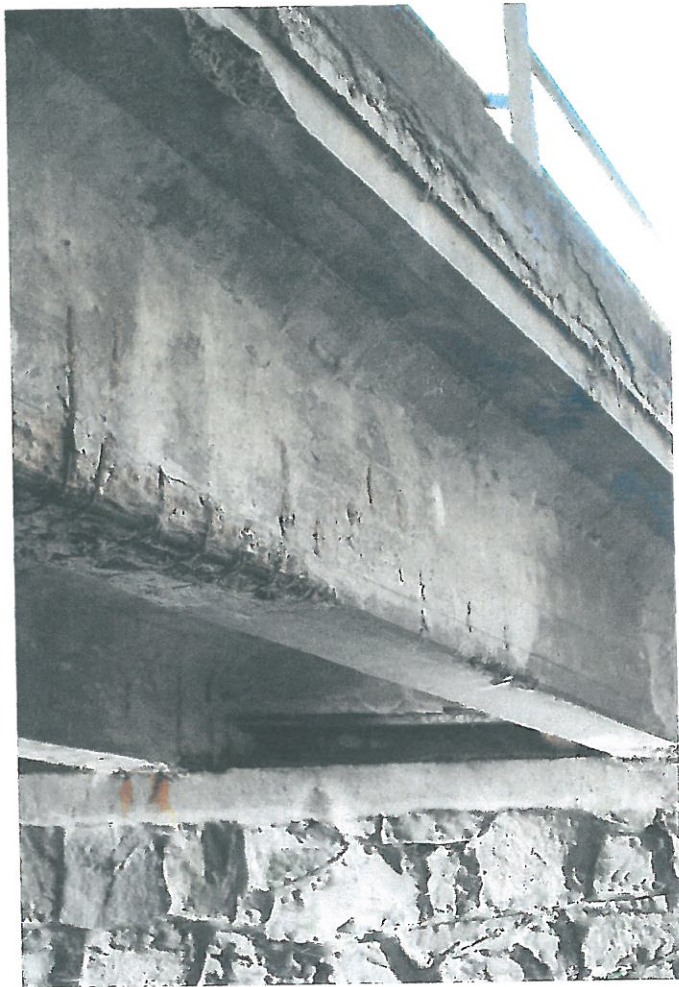
II/260 Rekonstrukce silničního mostku č.260-018 Zubrenice - Leština

- Most je v dobré kvalitě, opěry OK a ŽB deska mostovky lokálně degradovaná (hlavně krajní trámy)
- Předpokládám - sanaci zdiva opěr, reprofilaci mostovky (případně externí lepená výztuž na krajních trámcih), spřažená deska (spádový beton) s konzolami pro rozšíření, nová závěrná zídka, izolace, římsy + zábradelní svodidlo
- Diagnostický průzkum
 - Odběr neporušených vzorků betonu (2x) + jejich vyhodnocení (pevnost a mrazuvzdornost)
 - Schmitt (pevnost) jednotlivých prvků
 - průzkumný vrt na zjištění skladby na mostovce a tl mostovky
 - diagnostika počtu, rozmístění a oslabení výztuže trámce
