## Revitalizace vybraných alejí Libereckého kraje

### javorová alej "Budárka" Paseky nad Jizerou

#### příloha č. 9.3 A – fotodokumentace

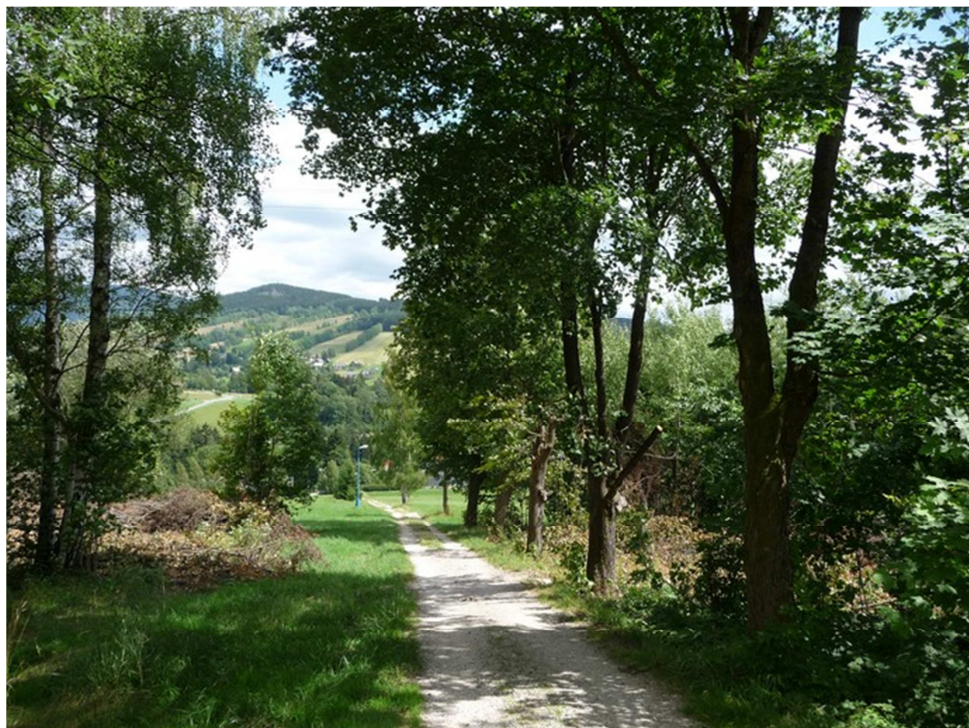
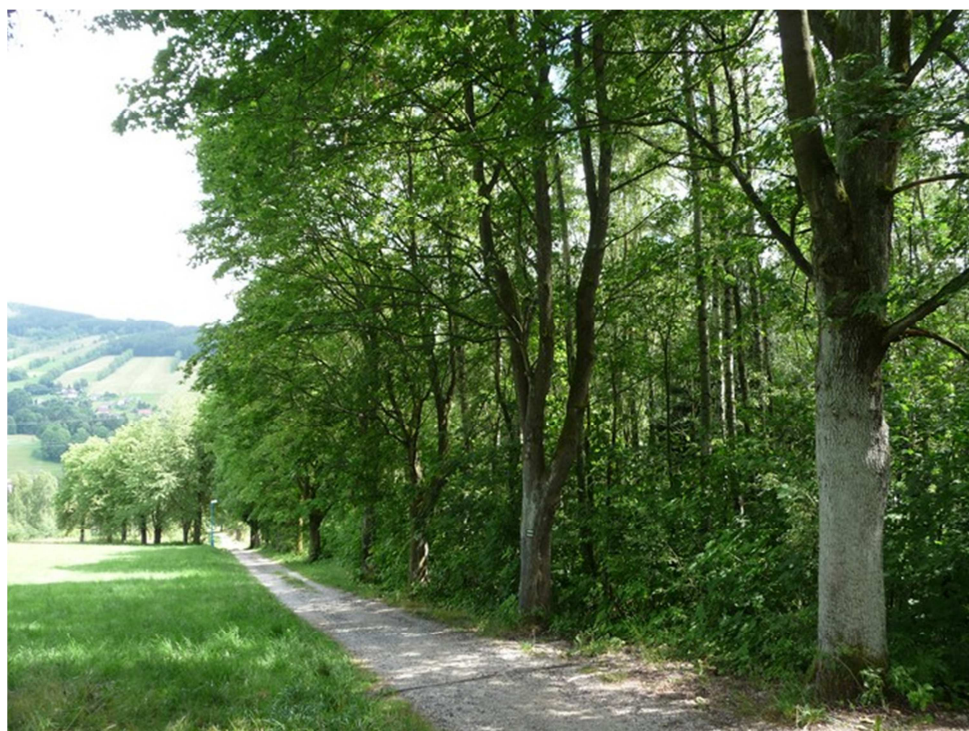
spodní část aleje – nevhodný ořez pod elektrickým vedením, koruny ovlivněné bočním zápojem

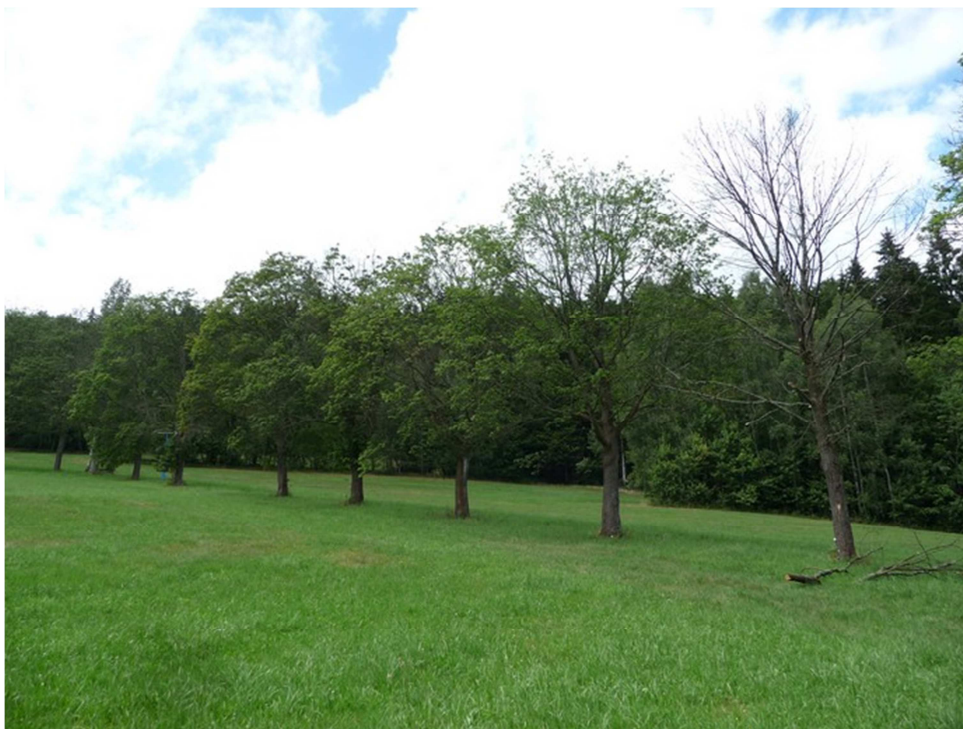
střední nejvíce poškozená část s odumírajícími dřevinami

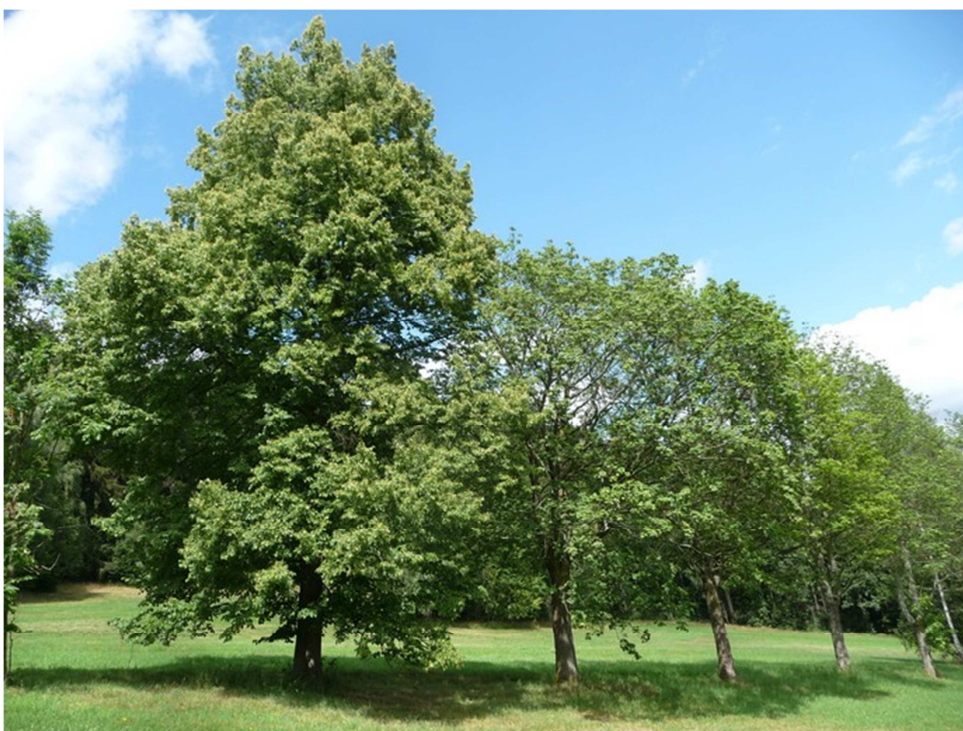
horní část aleje - lípa ukončující alej

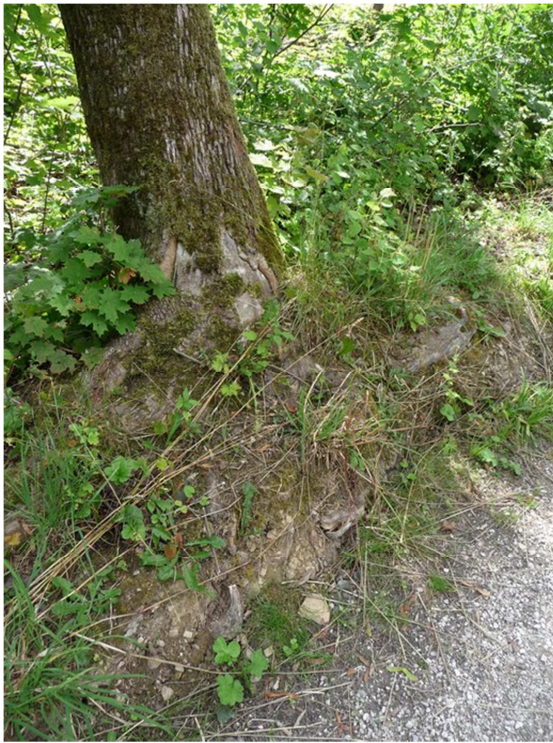
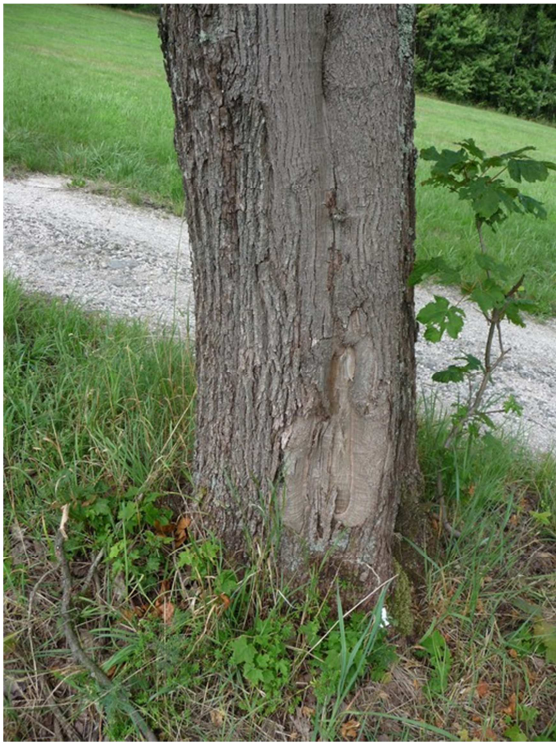
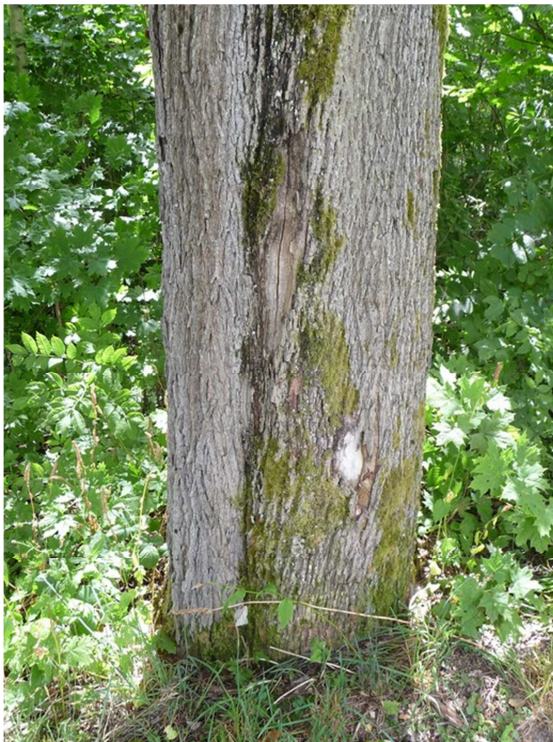
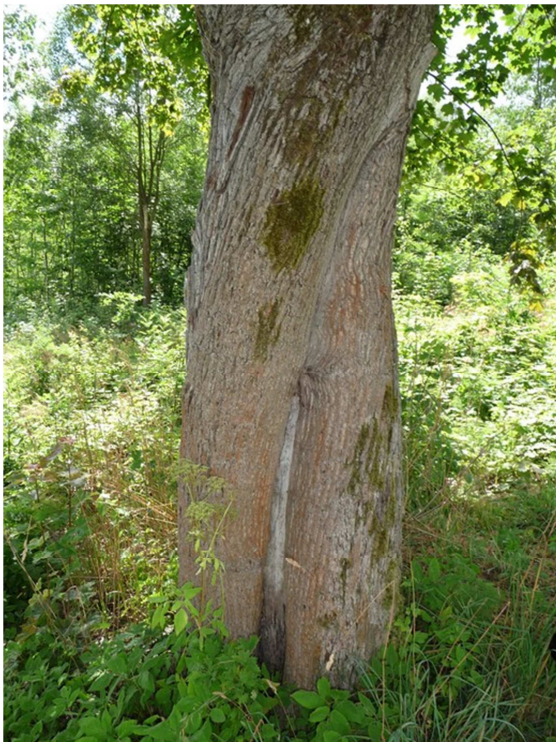
poškození kořenového systému, bází a kmenů stromů (stavební činnost v okolí, mechanická poškození, podélná žebra, hniloba)

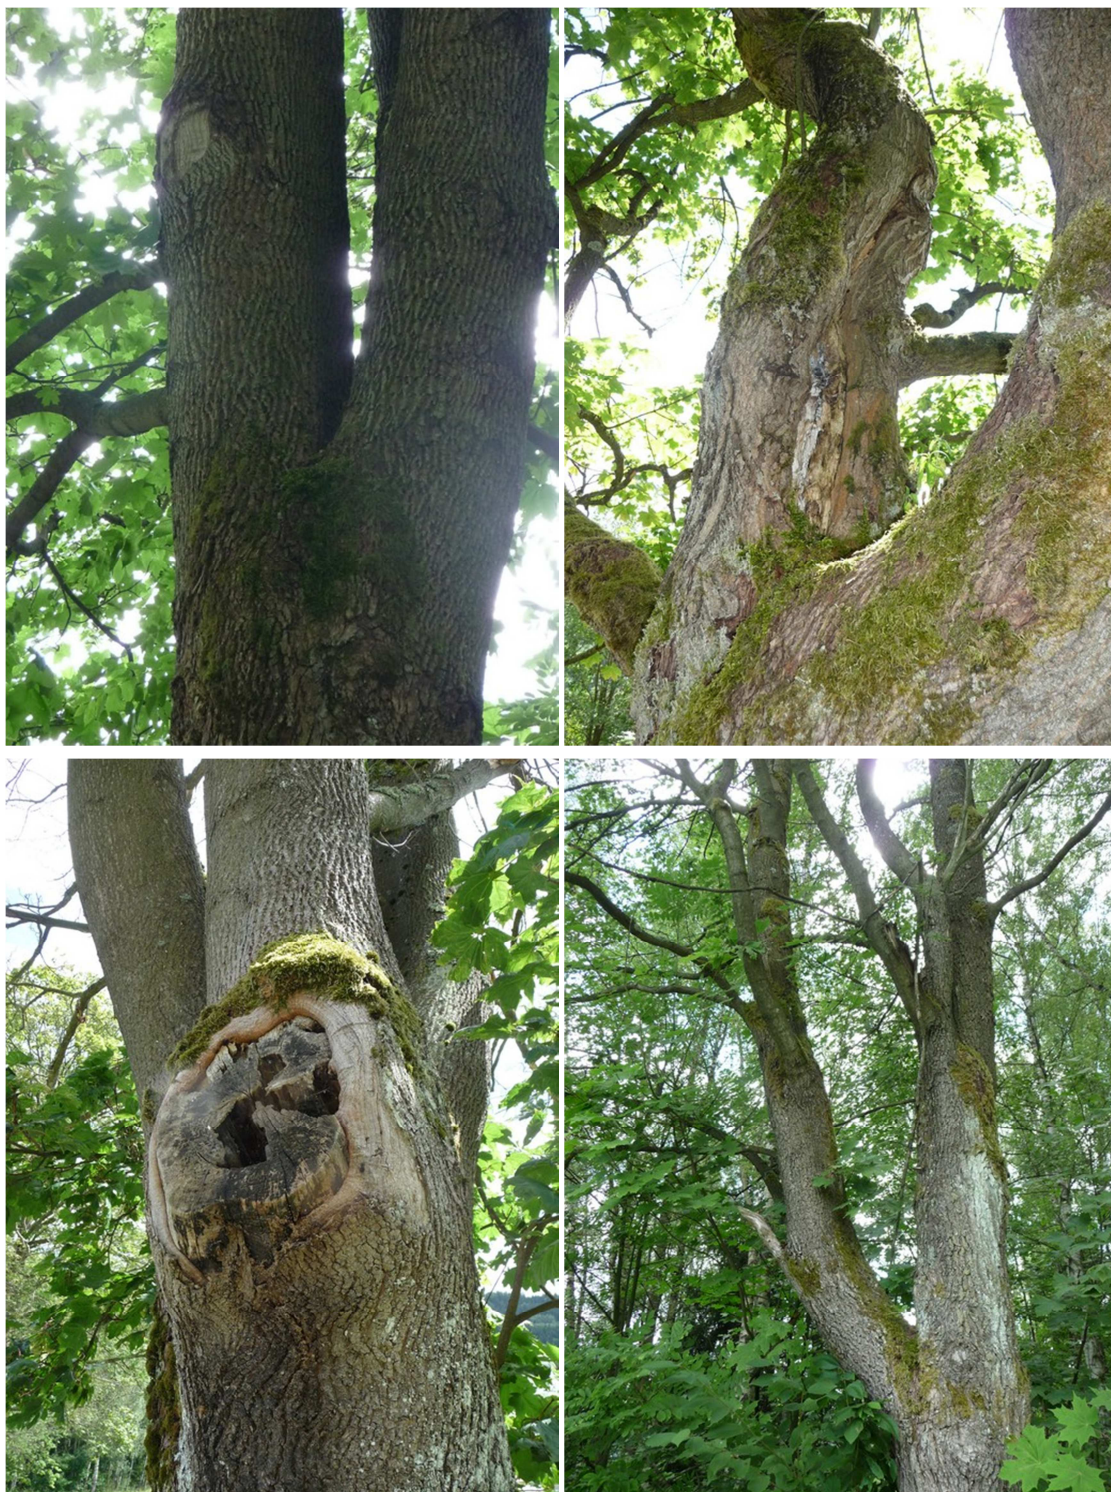
poškození a defekty v kosterním větvení a výše v koruně (úzká a tlaková větvení, vyhnívající řezné rány, vstupy do dutin)
