## **Restaurátorský záměr**

### **Výměna okenní konstrukce u vitráže V12**

#### **Kostel sv. Jakuba Staršího**

#### **Kutná Hora**

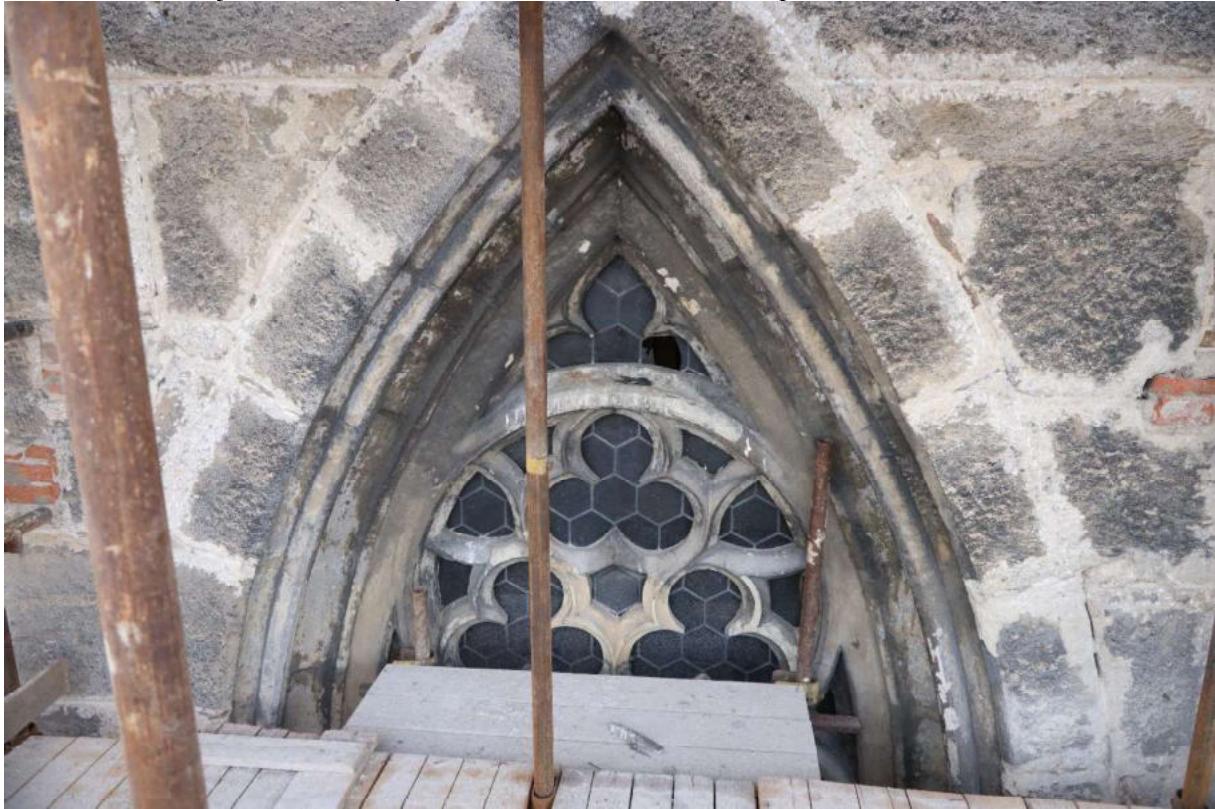
Pohled na havarijní stav kružby vitrážového ostění VIT12 – před zhotovením sond

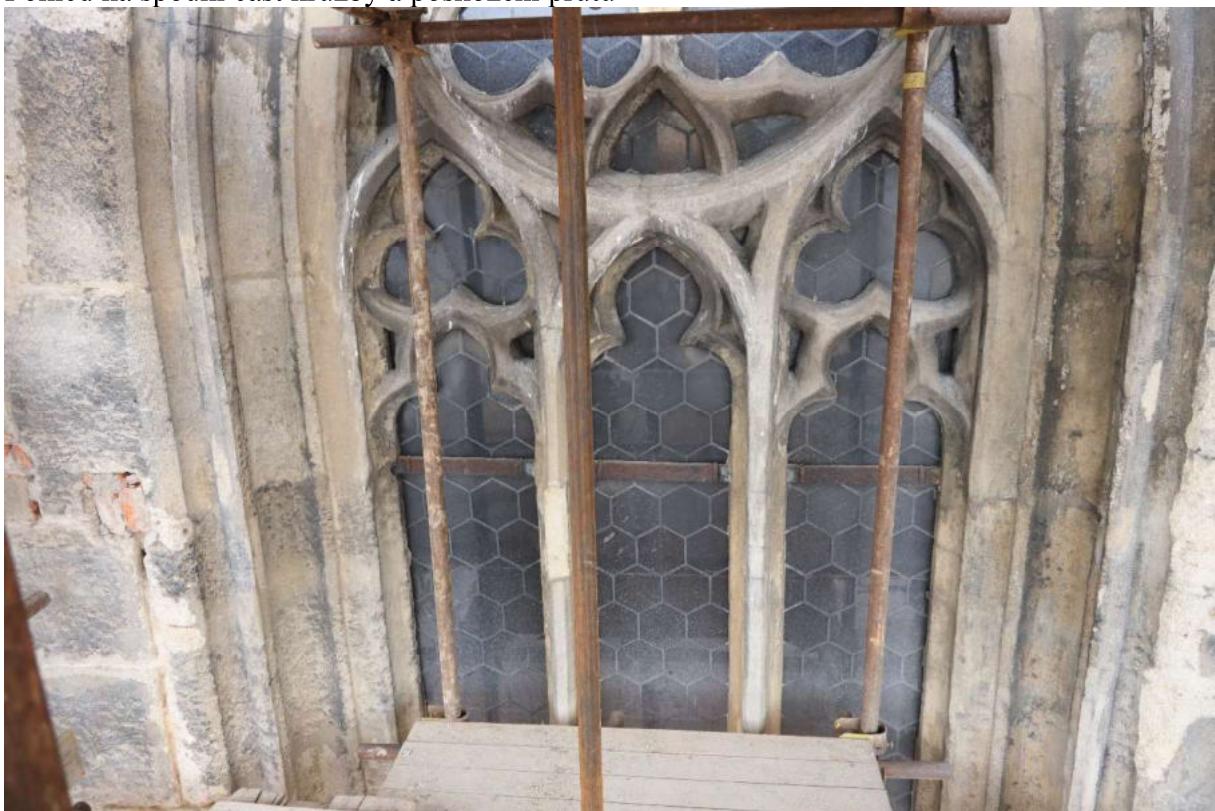
Pohled na spodní část kružby a poškození prutů

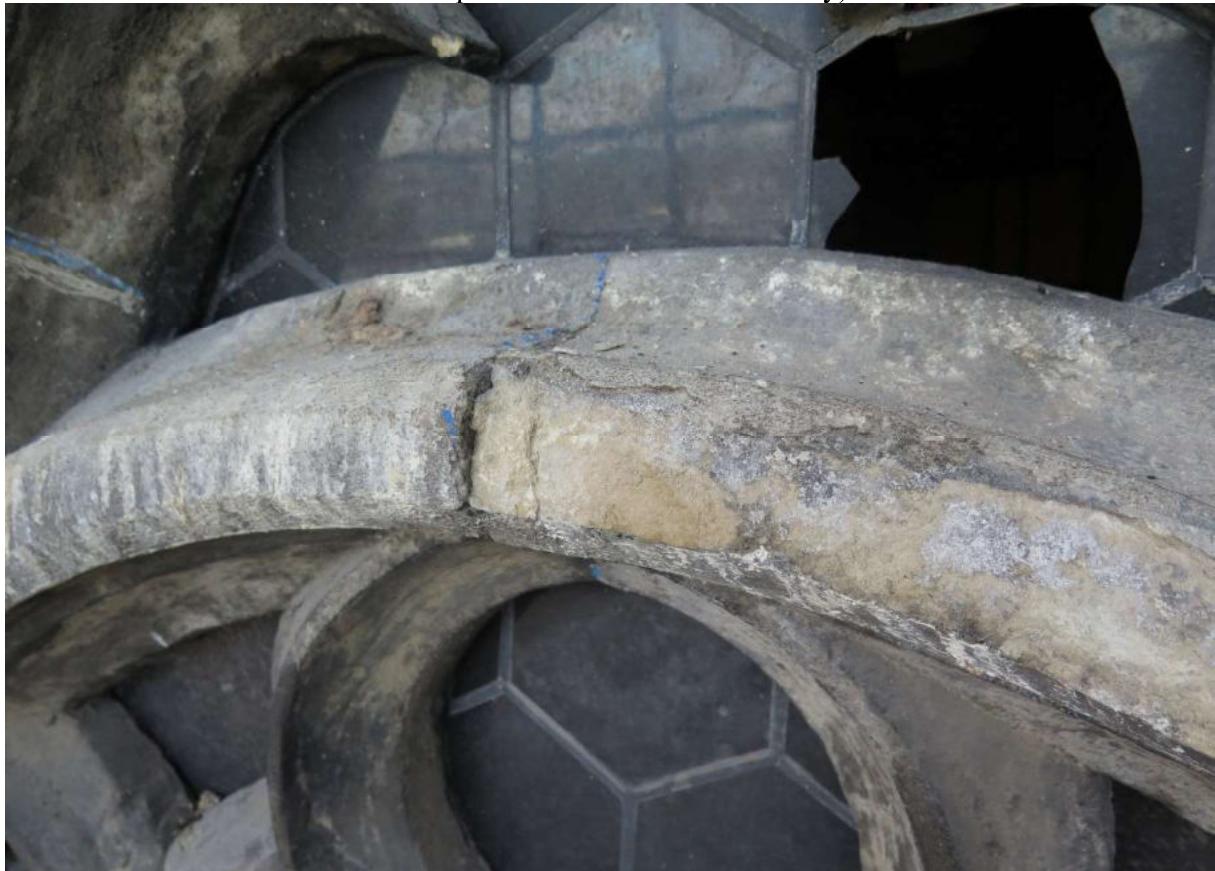
Detail poškození vrchní části kružby

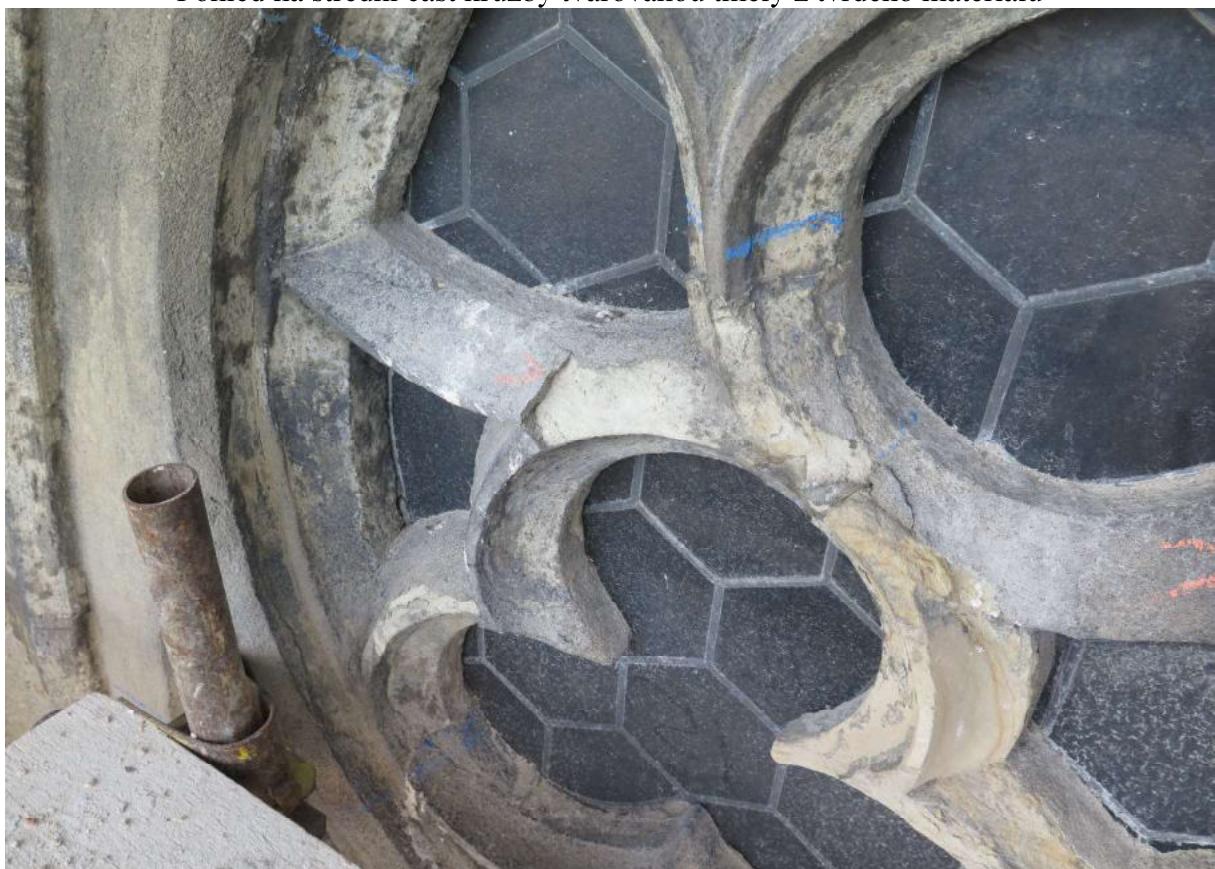
Pohled na střední část kružby tvarovanou tmely z tvrdého materiálu

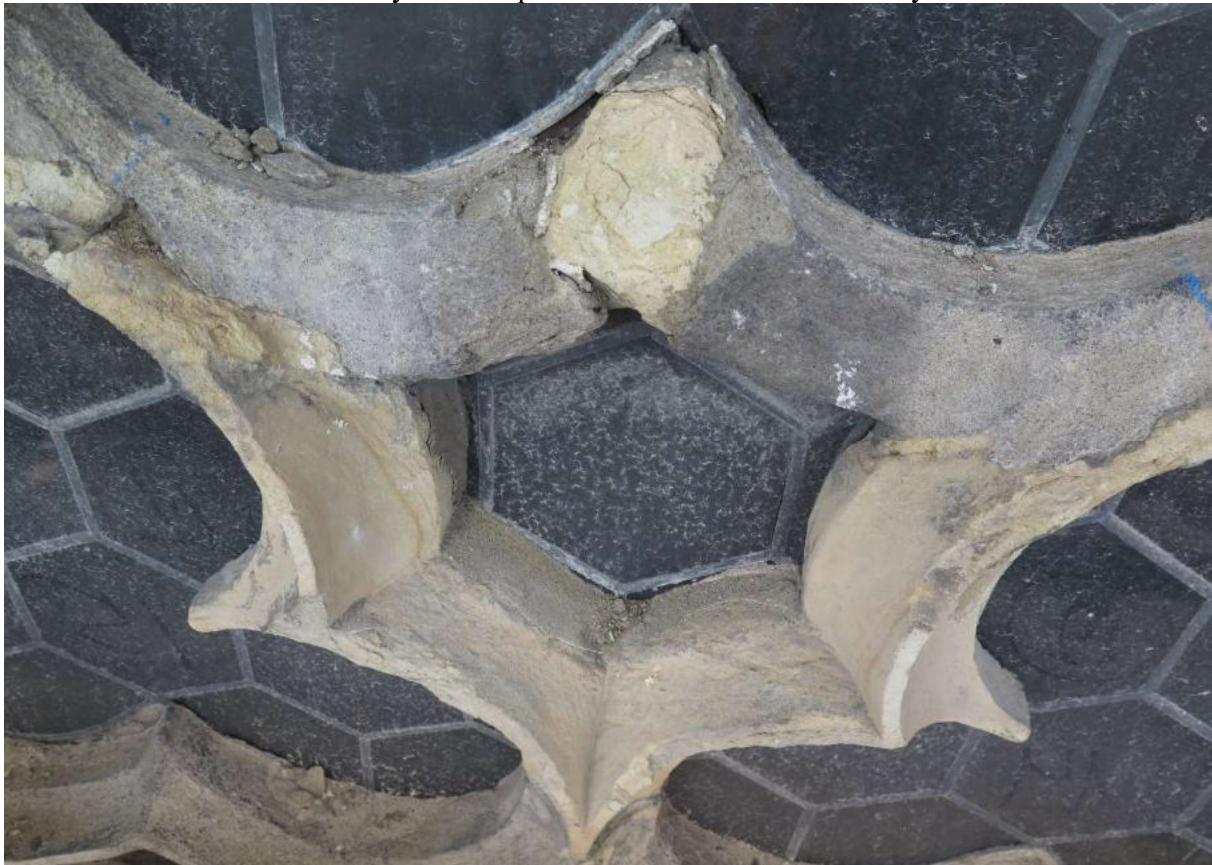
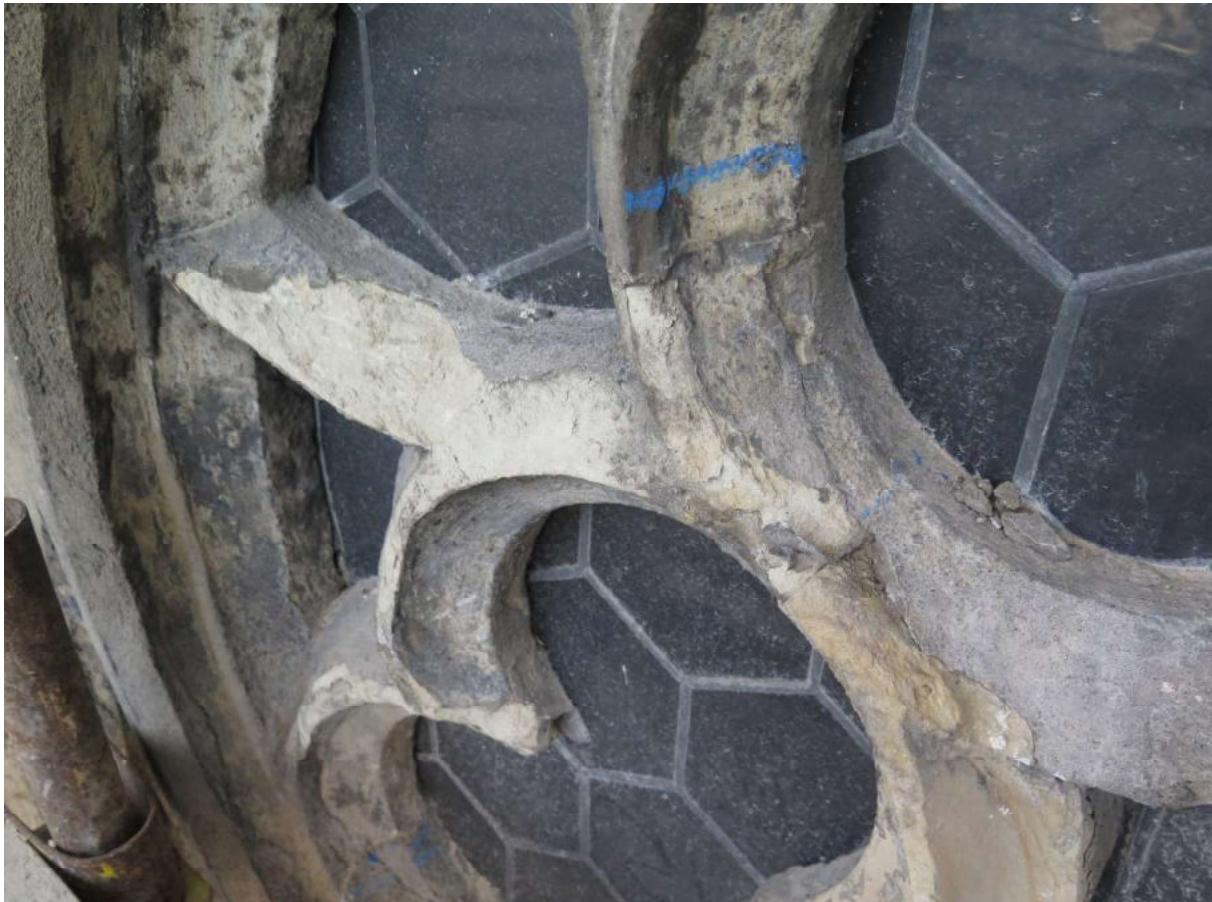
Detail výrazného poškození středové části kružby

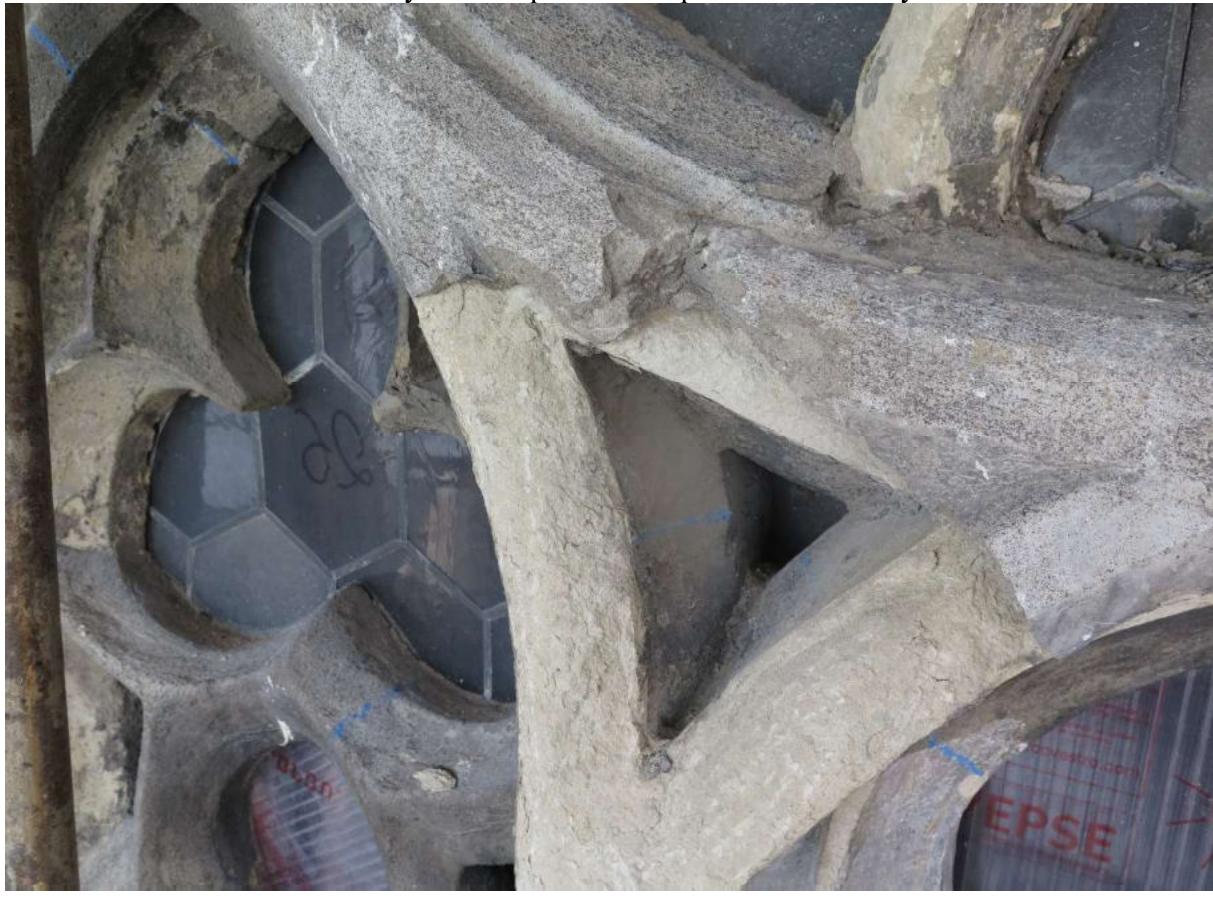
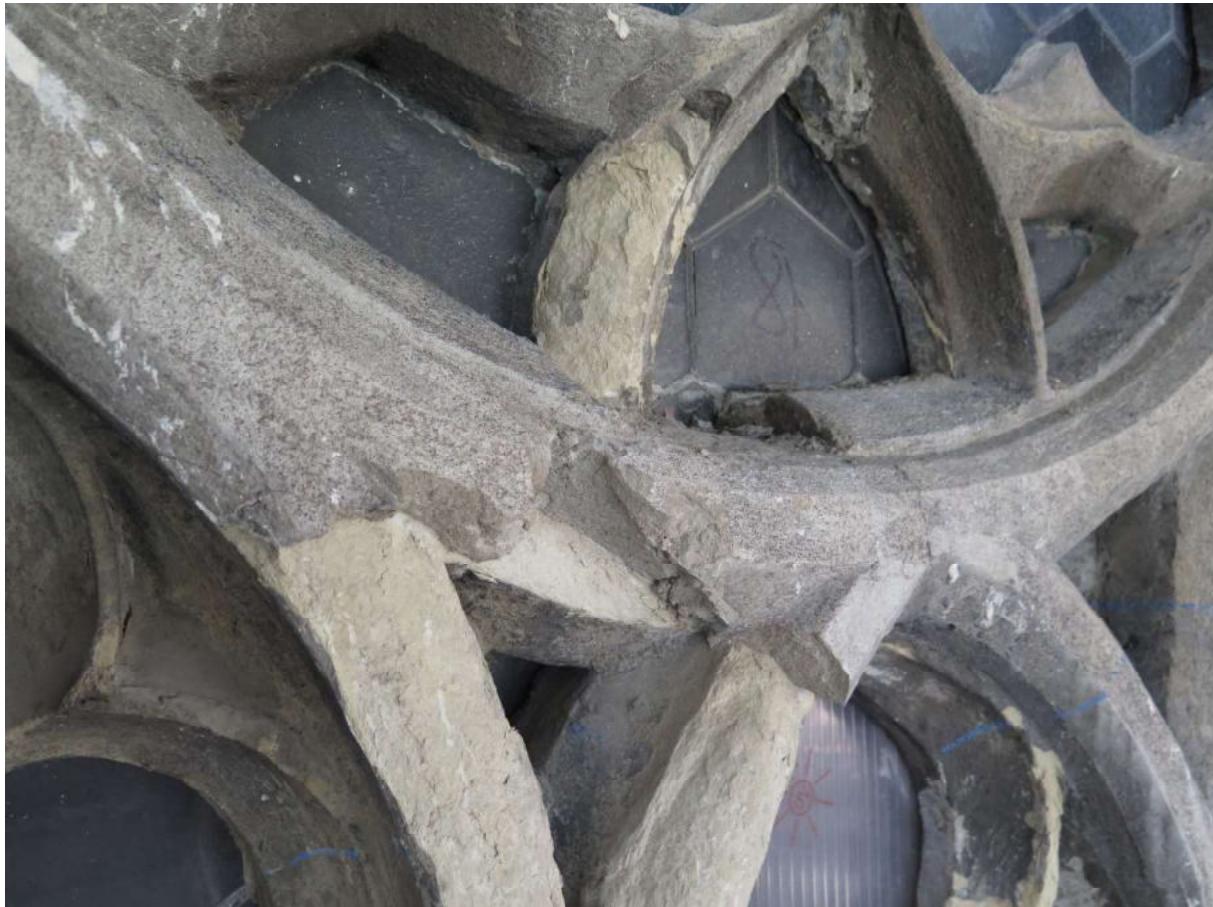
Nejtěžší poškození vykazuje spodní část kružby, u které byla celoplošně v silných vrstvách doplňována profilace.

Detail výrazného poškození spodní části kružby

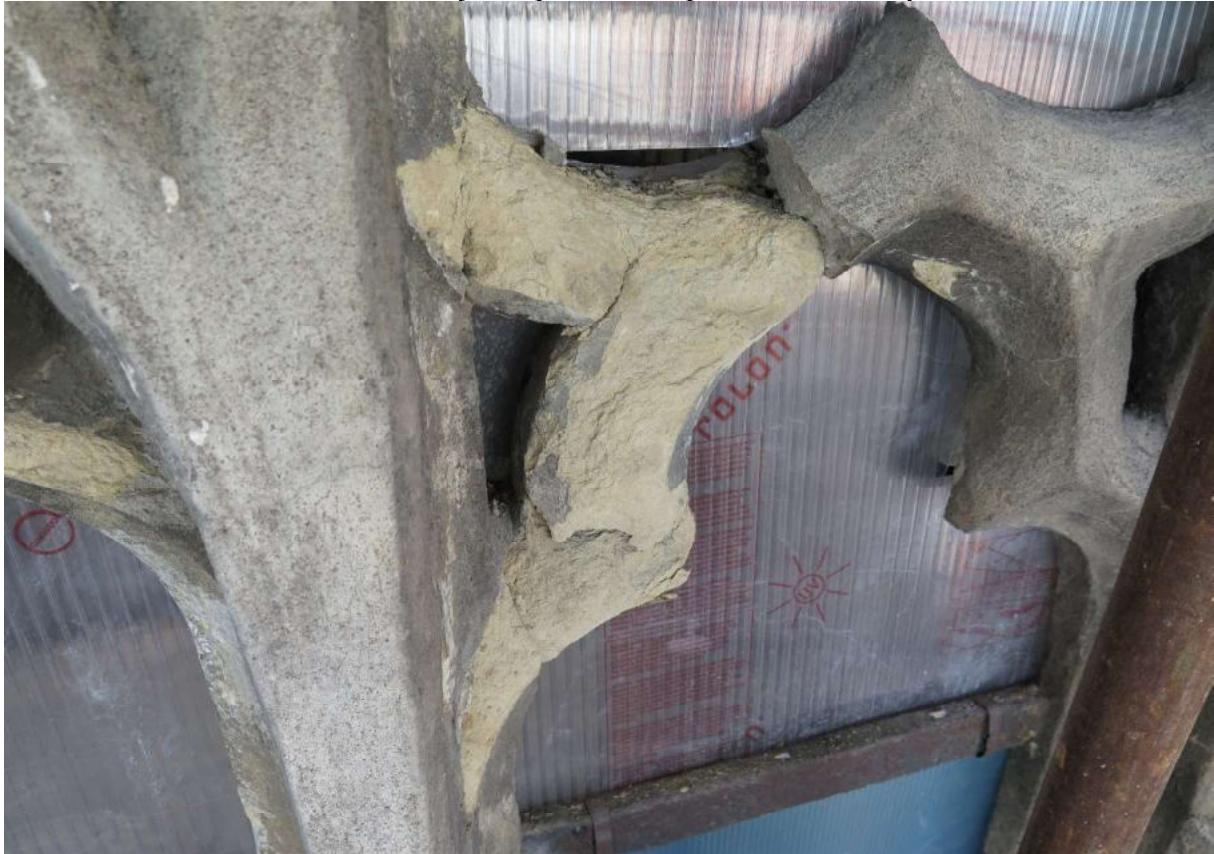
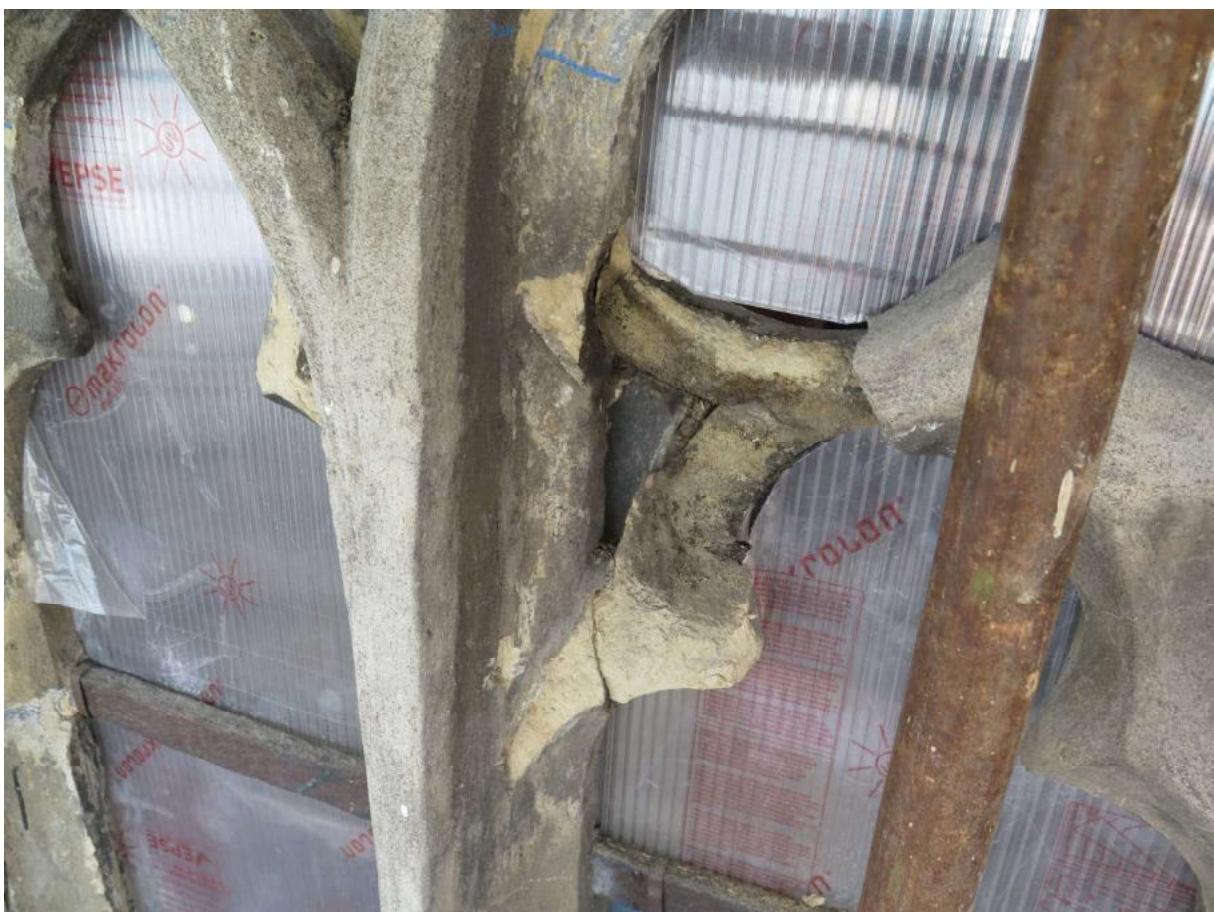
Detail havarijního poškození spodní části kružby

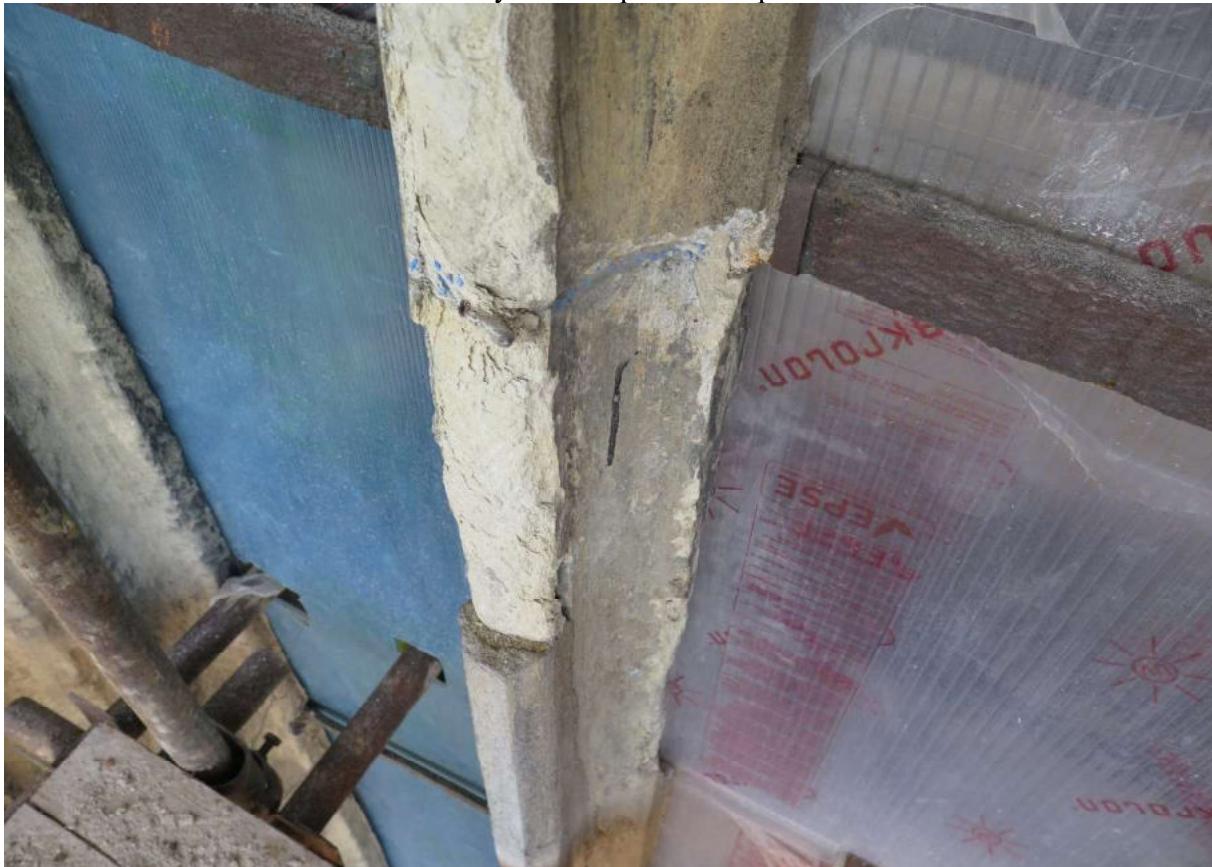
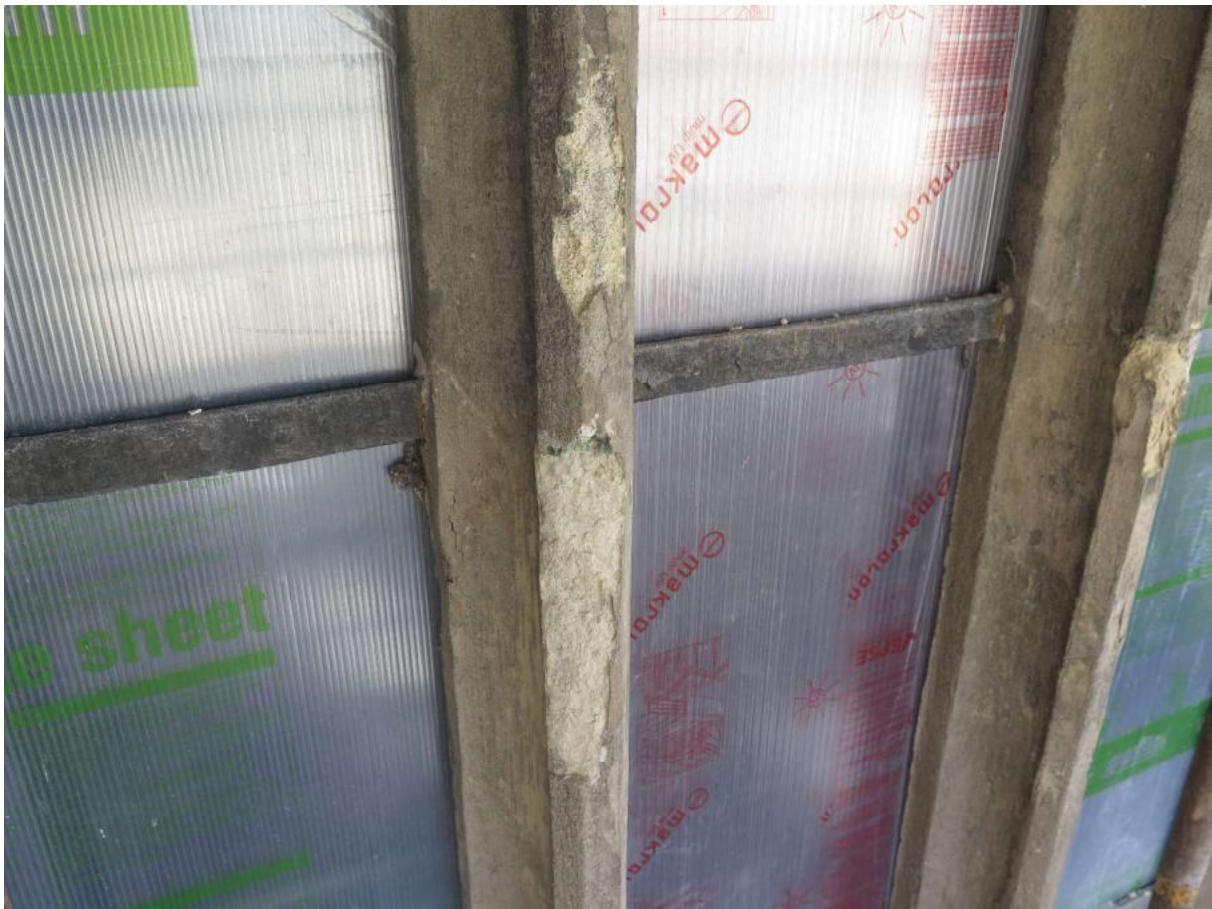
U vrchní části obou prutů (až do poloviny ostění) je zřetelná výrazná svislá prasklina. Pruty jsou pod nánosy tmelů silně zkorodované a popraskané. Směrem dolů (zhruba od poloviny ostění) se jejich stav mírně zlepšuje.

Detail výrazného poškození prutů

I přes zachovanou vnitřní část ostění byla doporučena (viz. zápis z průběžných KD), hlavně ze statického hlediska, nahrad původní kružby a prutů kopiami z nového mušlového vápence.

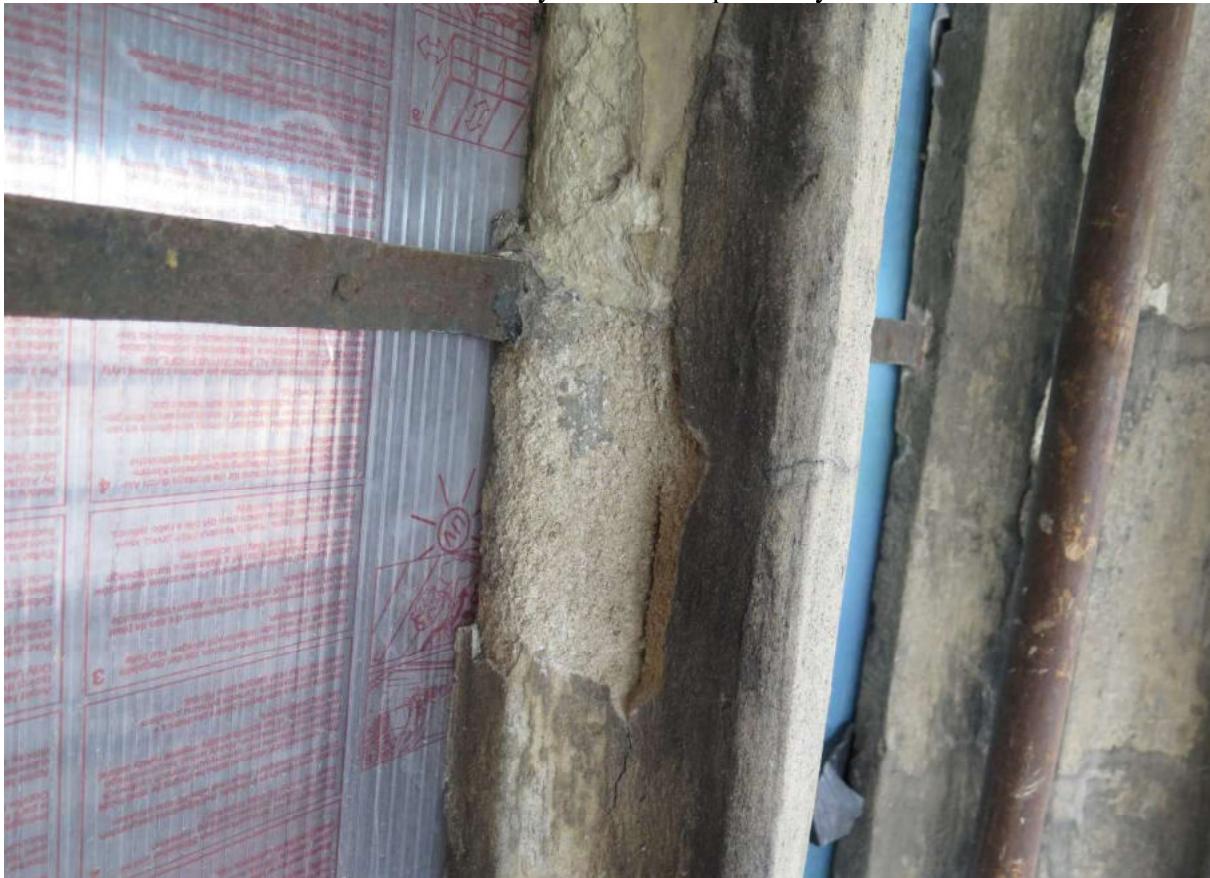
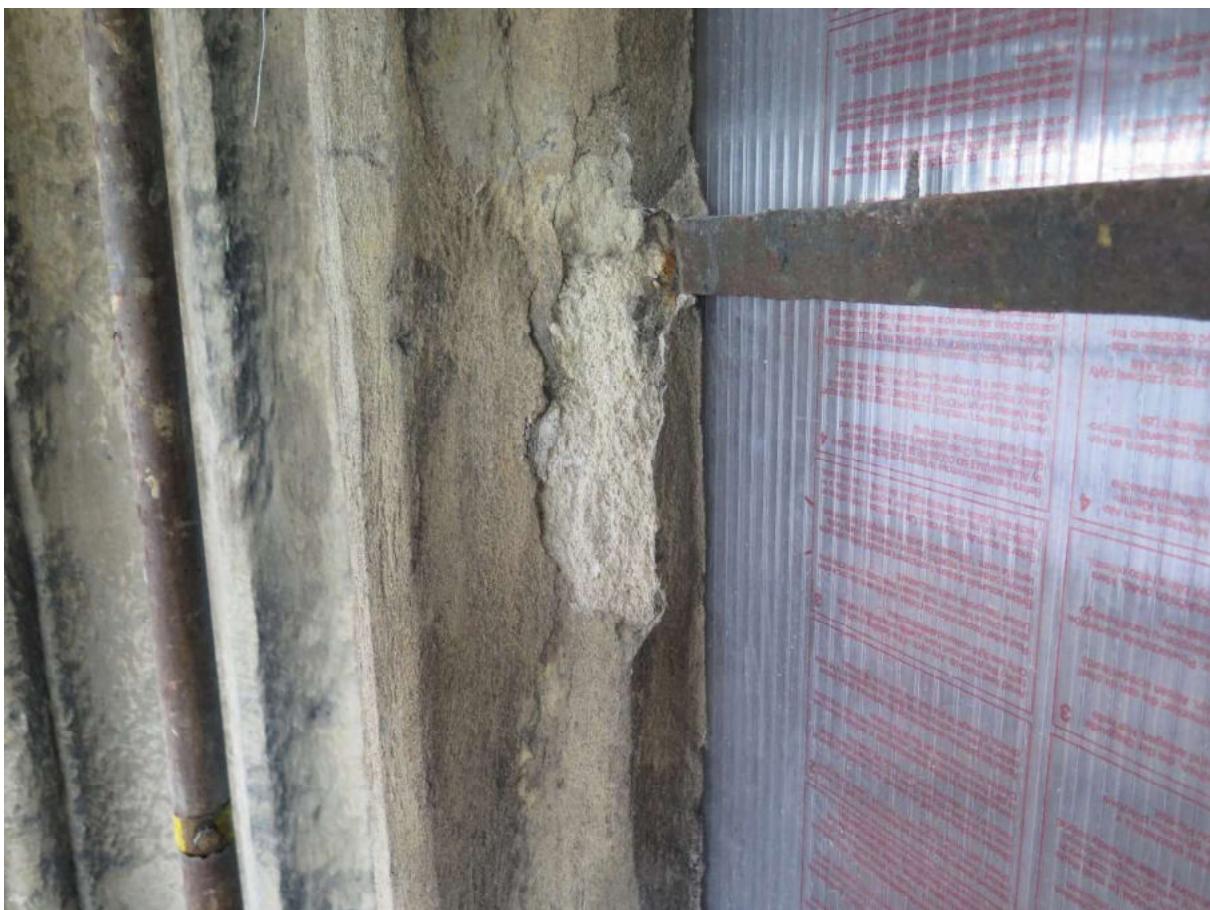
Pohled na výrazné svislé praskliny

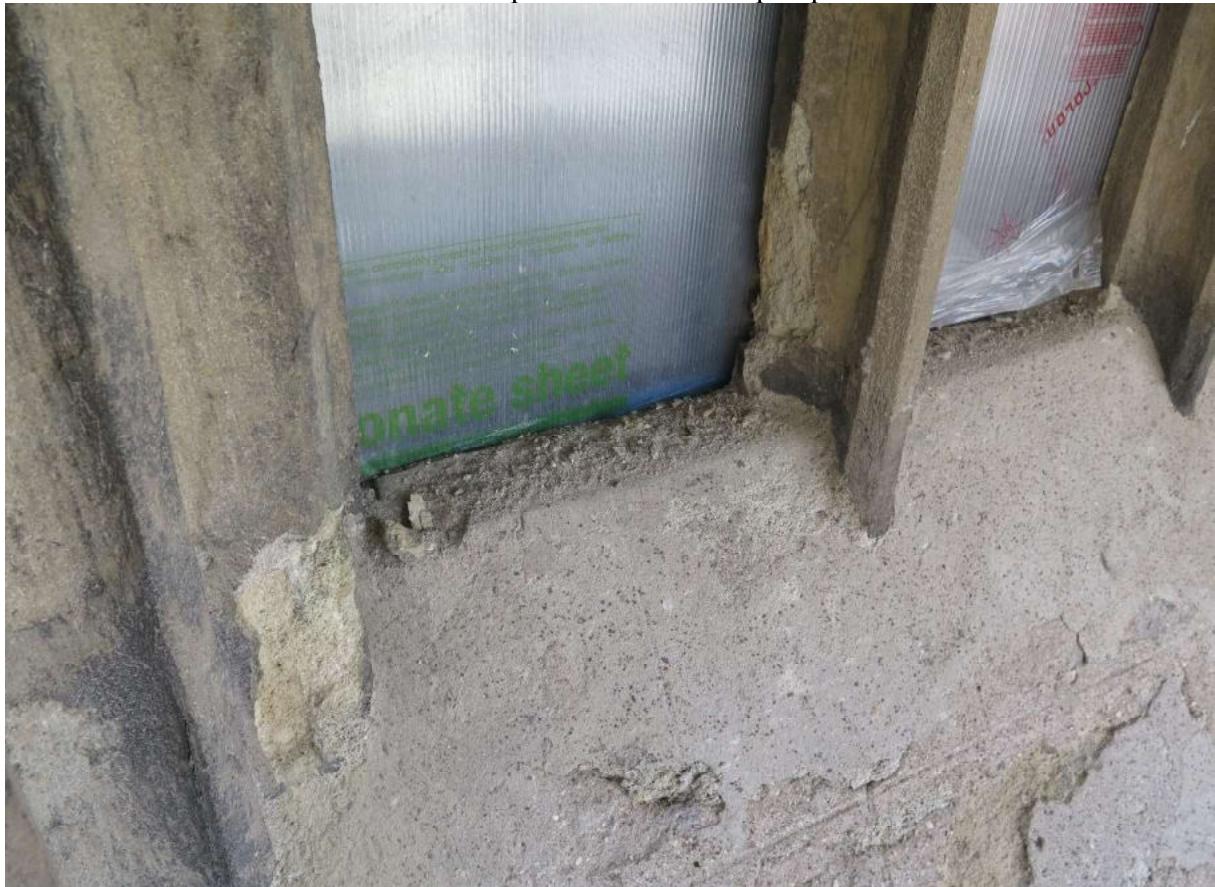
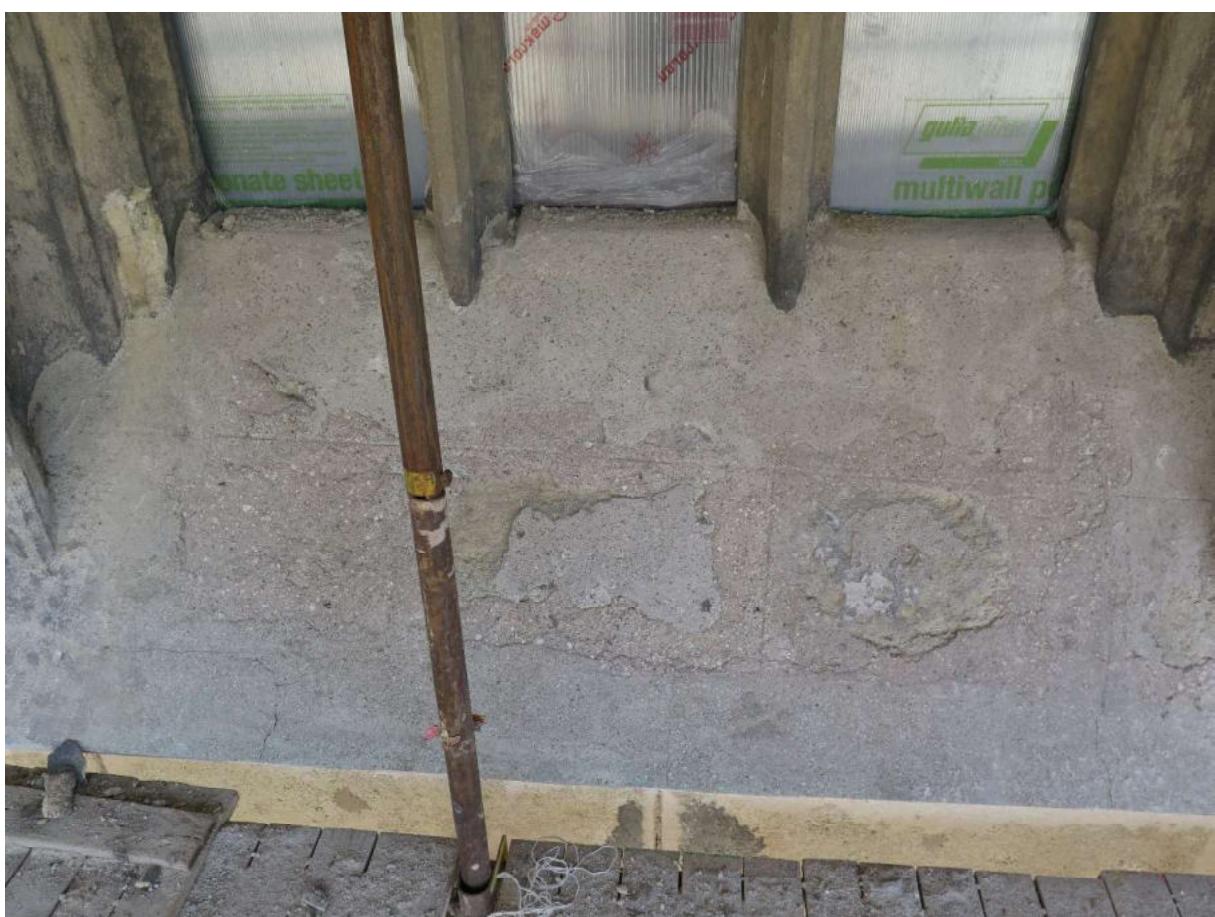
Parapet ostění je celoplošně přetažen silnou vrstvou tmelů.

Poškozená spodní část ostění a parapetu

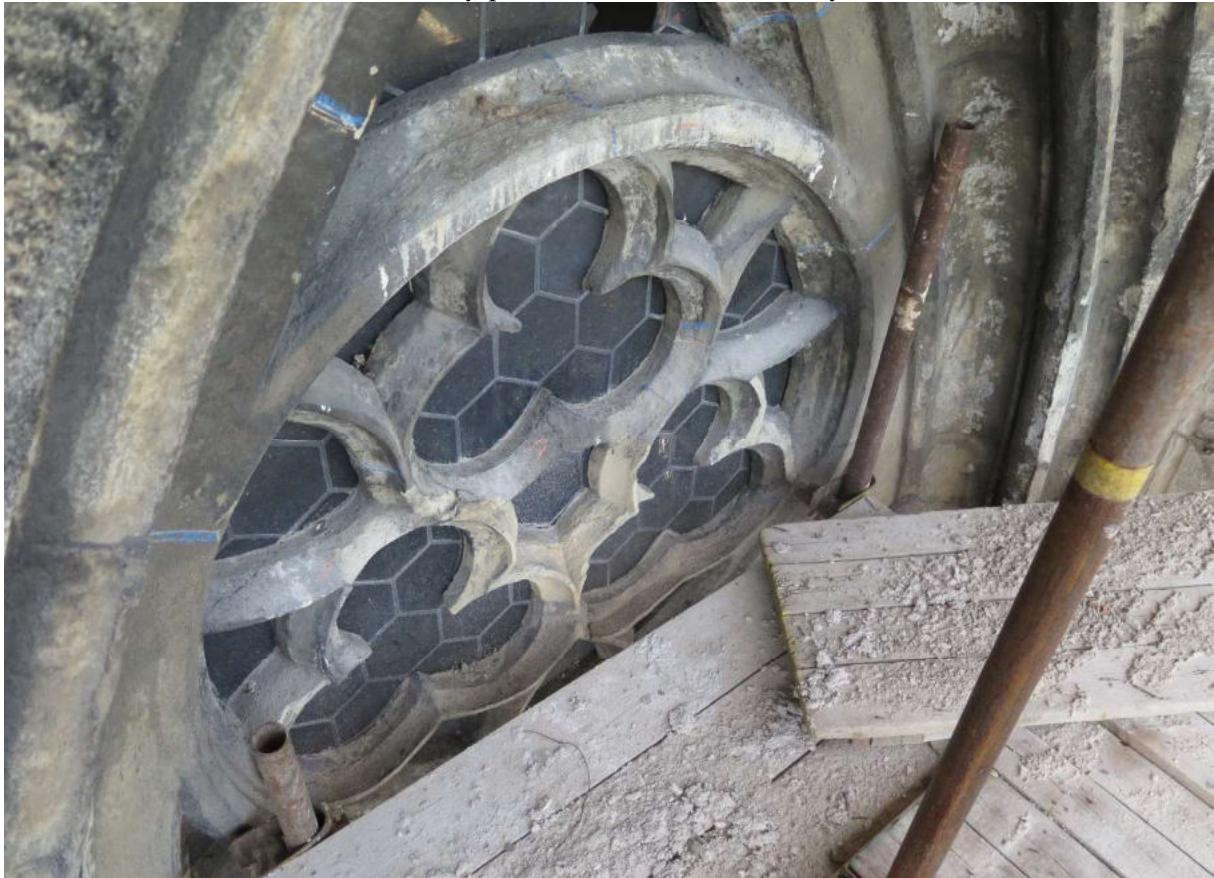
Vrchní část kružby se jeví poměrně zachovale. Pod nánosy tmelů je však materiál zkorodovaný, částečně se odlučuje. Na povrchu je silný výskyt krust. Směrem dolů se stav původního materiálu zhoršuje. Pod silnými nánosy druhotních tmelů dochází k výraznému odlučování a korozi původního materiálu. Místy jsou zřetelné praskliny, které procházejí až do vnitřní části ostění. Na několika místech je materiál zcela rozdrcen a rozpraskán (středová a spodní část kružby).

Celkový pohled na horní část kružby

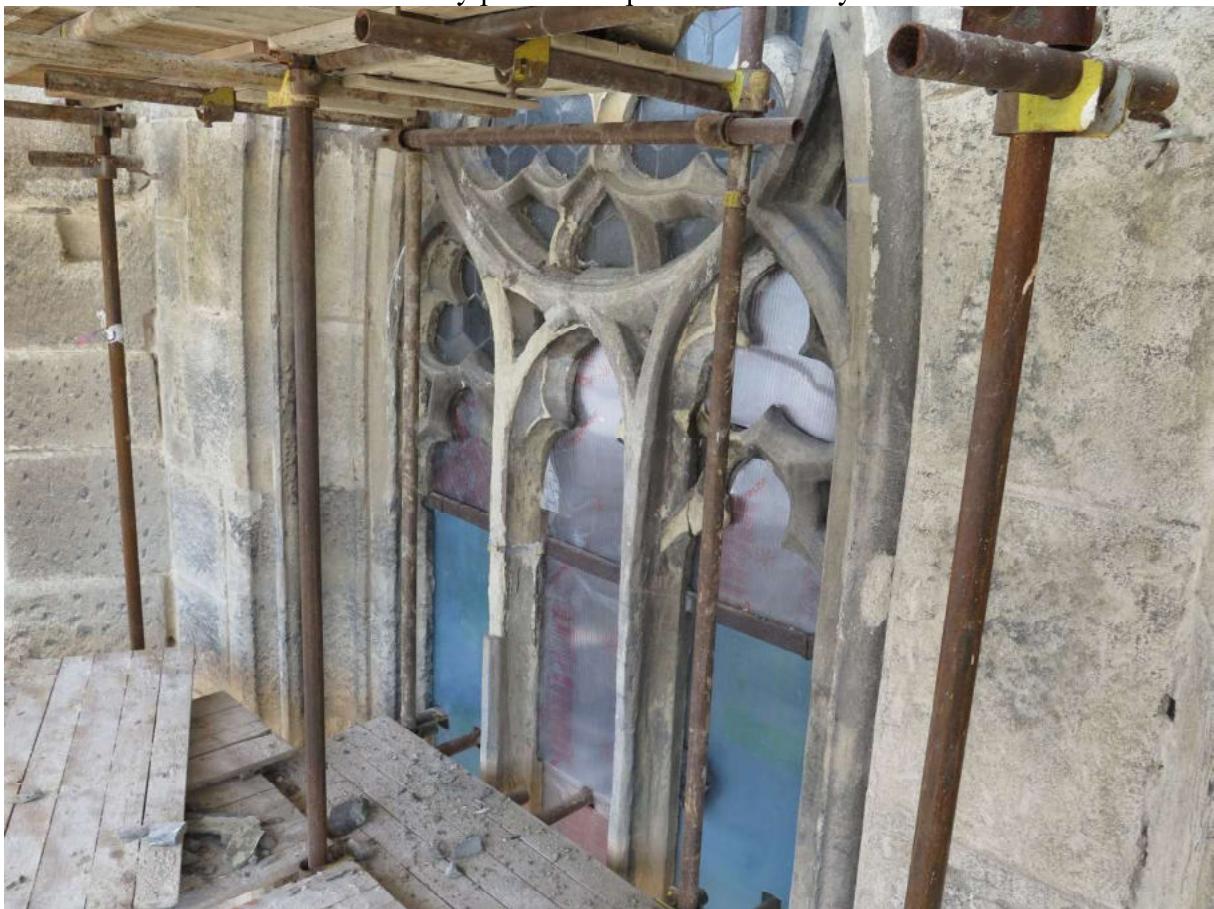
Celkový pohled na spodní část kružby
