## ZMĚNOVÝ LIST

ZL - 046

Dotčená část díla: SO 01

Předmět změny: Sanace klenbových oblouků

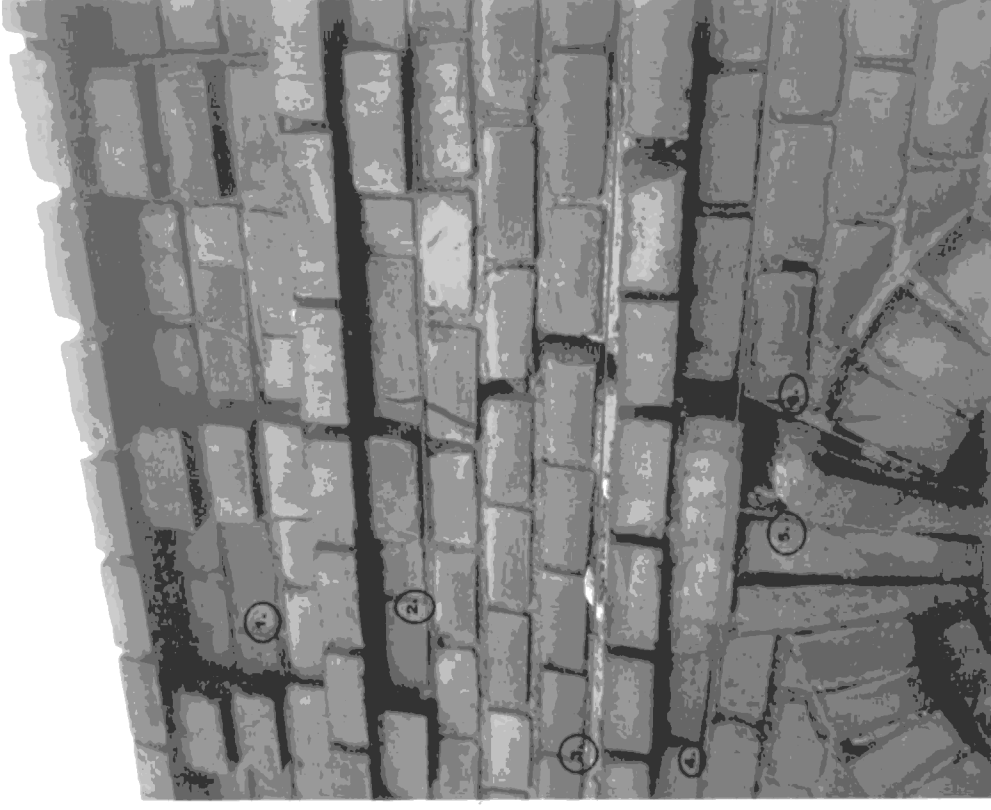
## SANACE KLENBOVÉHO OBLOUKU VÝCHODNÍ STRANA

Sanace trhliny na vnější (režné) stěně fasády. Z venkovního pohledu se jedná o okno na levé straně.

VÝSTUŽ 1. – 2. Délka výstuží 1600mm.

VÝSTUŽ 3. – 4. Délka výstuží 2450mm. (odkaz na komunikaci viz. níže s projekcí Ing. P. Hanko). Výstuž 3. bude vložena do drážky ve spáře nad římsou klenby okna.

Výstuž 4. bude vložena do drážky ve spáře nad vrcholem klenáku. Do této drážky budou také vloženy výstuže 5. – 6. dodatečně zajištění spadlého klenáku.

VÝSTUŽ 5. – 6. Délka výstuží 700mm. Dodatečné zajištění spadlého klenáku. Klenák očistit od nesourodé spojovací hmoty, pomocí gumové paličky vyklepat do původního uložení. Zajistit dubovým klinkem ze spodní části proti sesunutí. Aplikovat speciální maltu ResiBond MC kolem klenáku a do drážky 4. – 5. – 6. vložit helikální výstuže.

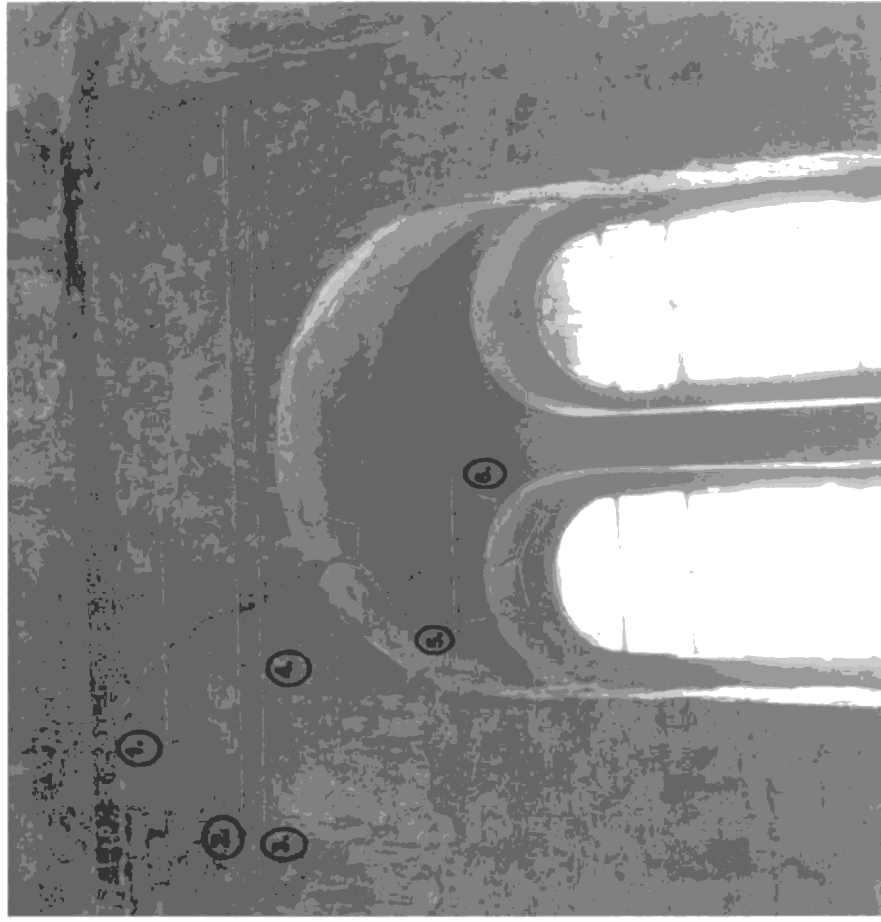
## SANACE KLENBOVÉHO OBLOUKU VÝCHODNÍ STRANA

Sanace trhliny na vnitřní stěně. Z vnitřního pohledu se jedná o vrchní okno na pravé straně.

**VÝSTUŽ 1.** Délka výstuže 1600mm. Sešití trhliny mezi klenbou a stropem

**VÝSTUŽ 2. – 3.** Délka výstuži 2450mm. Postup sanace dle projektu Ing. P. Hanka. Drážka 3. bude 100mm nad hranou klenby ve středu a drážka 2. bude 150mm nad drážkou 3.

**VÝSTUŽ 4. – 6.** Délka výstuže 1600mm. Výstuž bude z jednoho kusu s tím že ve vrcholu klenby bude zafrézovaná do drážky a její konce budou uloženy a zajištěny ve vrtu o průměru 14mm.

Výstuž 4. - 6. budou z jednoho kusu aplikovány do klenby a zajištěny po krajích do vrtu.

**VÝSTUŽ 5.** Délka výstuže 1000mm. Sešití svislé trhliny v klenbě okna.

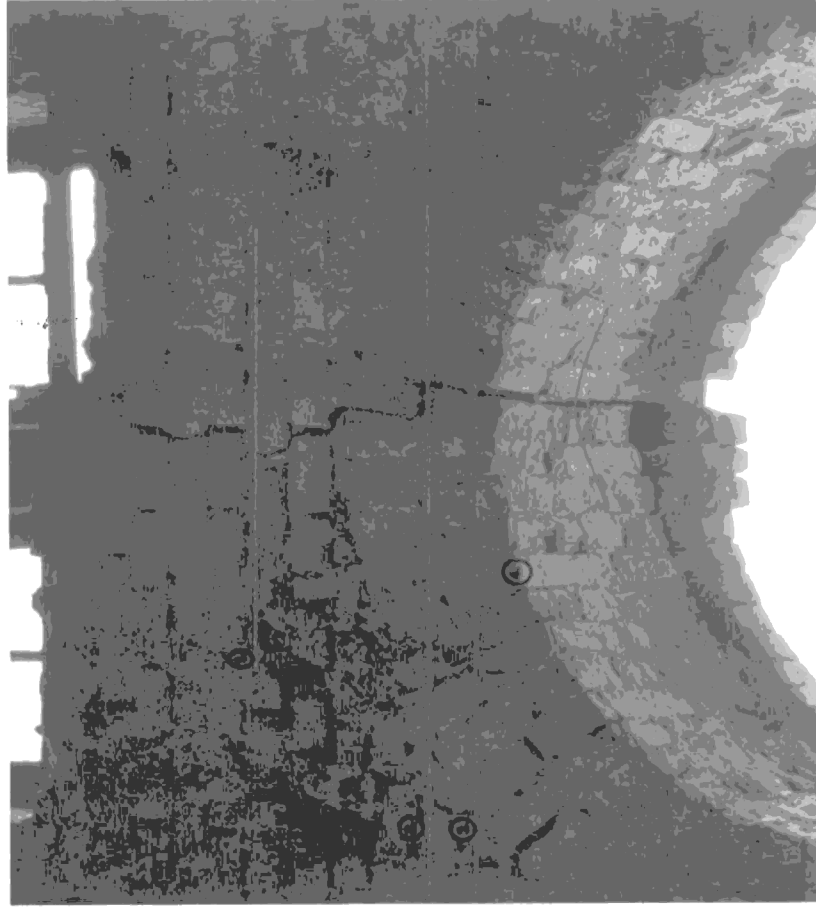
## SANACE KLENBOVÉHO OBLOKU VÝCHODNÍ STRANA

Sanace trhliny na vnitřní stěně. Z vnitřního pohledu se jedná o spodní okno na pravé straně a trhliny k vrchnímu oknu.

**VÝSTUŽ 1.** Délka výstuže 1600mm. Sešití trhliny mezi vrchem spodního okna a spodní částí vrchního okna.

**VÝSTUŽ 2. – 3.** Délka výstuží 2450mm. Postup sanace dle projektu Ing. P. Hanka. Drážka 3. bude 100mm nad hranou klenby ve středu a drážka 2. bude 150mm nad drážkou 3.

**VÝSTUŽ 4.** Délka výstuže 1600mm. Výstuž bude z jednoho kusu s tím že ve vrcholu klenby bude zafrézovaná do drážky a její konce budou uloženy a zajištěny ve vrtu o průměru 14mm.

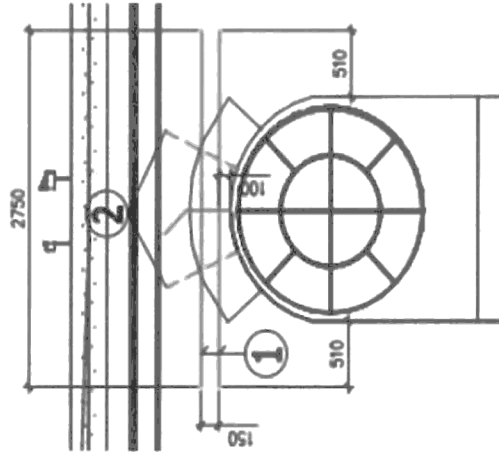
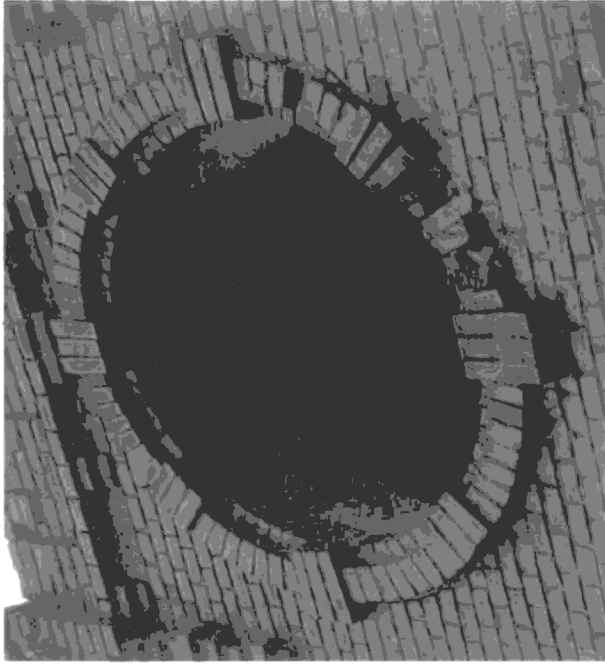
## SANACE KLENBOVÉHO OBLOUKU KRUHOVÉHO OKNA VÝCHODNÍ STRANA

Venkovní strana.

Sanace kruhového okna bude provedena pomocí 2ks výstuže prutů dle navrženého postupu projekcí.

**VÝSTUŽ 1.** délka 2750mm. Výstuž bude vložena do drážky ve spáře zdiva. Výstuž bude umístěna v drážce nad klenákem.

**VÝSTUŽ 2.** Délka 2750mm. Výstuž bude vložena do drážky ve spáře zdiva nad římsou klenby.

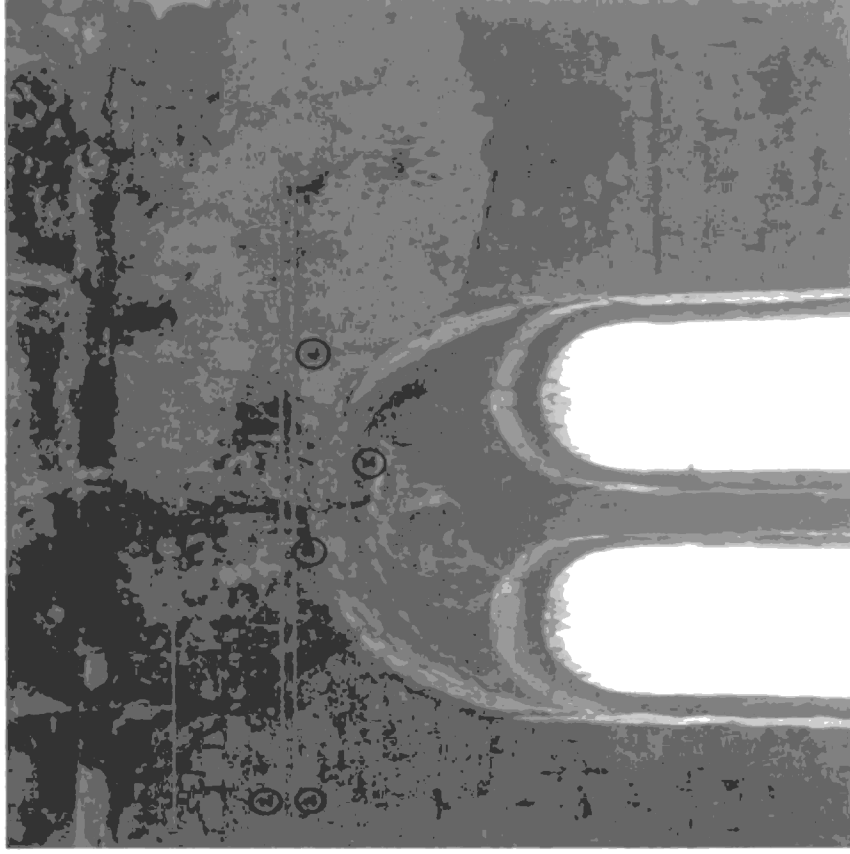
### SANACE KLENBOVÉHO OBLOUKU ZÁPADNÍ STRANA

Sanace trhliny na vnitřní stěně. Z vnitřního pohledu se jedná o vrchní okno na levé straně.

**VÝSTUŽ 1** délka 1600mm. Sešití trhliny mezi klenbou a stropem

**VÝSTUŽ 2.** – 3. délka výstuží 2450mm. Postup sanace dle projektu Ing. P. Hanka. Drážka 3. bude 100mm nad hranou klenby ve středu a drážka 2. bude 150mm nad drážkou 3.

**VÝSTUŽ 4.** 2ks. Délka 700mm. Výstuže budou uloženy/vlepeny do vrtu o průměru 14mm a mezi sebou propojeny výstuží 5.

**VÝSTUŽ 5.** délka 1000mm, uložena ve vrcholu klenby v nadpraží. Do drážky výstuže 5 budou uchyceny také výstuže z vrtu 4.

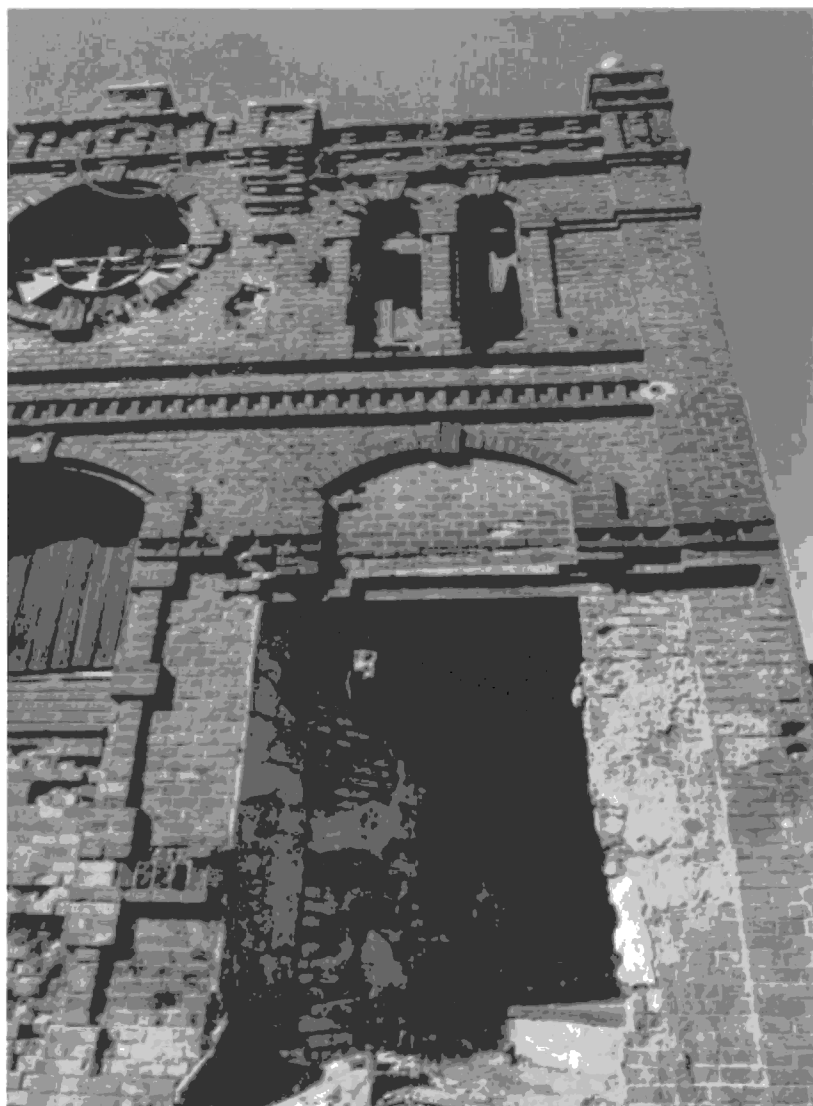
obr. 1

Foto (obr.1) z doby zpracování objektu dne 25.4.2018, ze které není porucha patrna. **Hlavním podkladem pro řešení poruch objektu bylo STP zpracované Marpem**, který rovněž žádné trhliny při zkoumání této části objektu neobjevil (viz obr.4). A to jak zevnitř (obr.3) tak ani z venkovní strany- obr.1.

A objektivně - viz kroužkem označené místo - ze země není možné trhlínu v atice objevit.

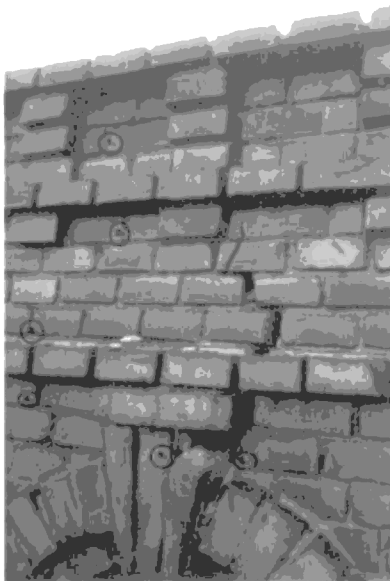
Obr.3a Foto z doby zpracování projektu z vnitřní strany stěny

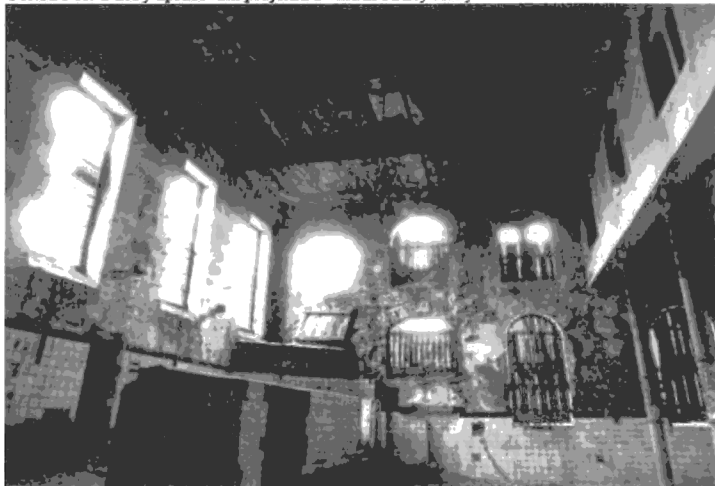
Obr. 3b Detail nadpraží

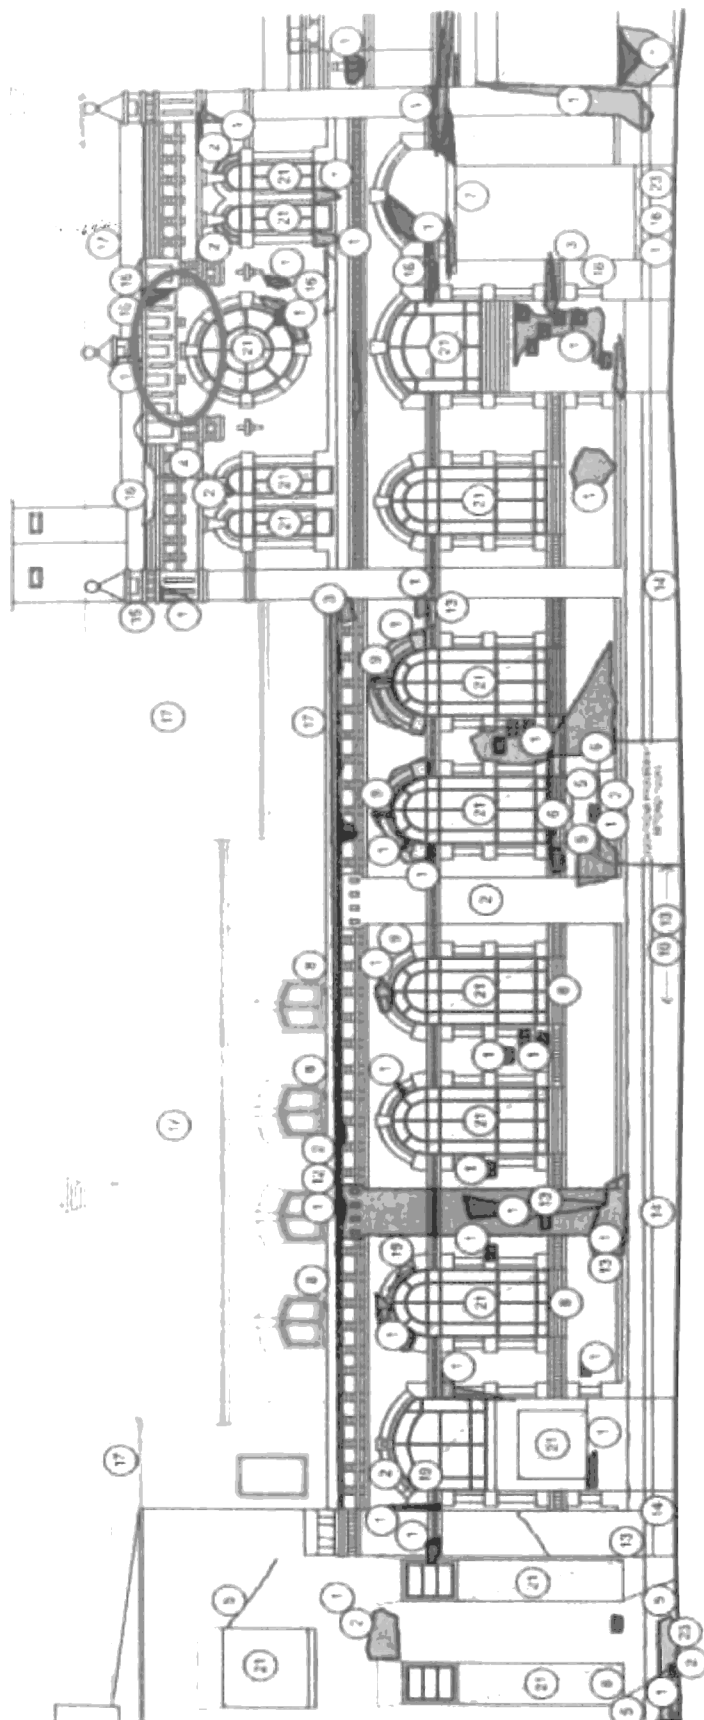
Obr.4 Východní pohled z STP, kde je patrné, že v daném místě nebyla trhлина objevena.
