Průběžná technická prohlídka plavidel TR 567

Prohlídka byla provedena v Praze dne 29.4.2014 za účelem zjištění technického stavu plavidla s následujícím výsledkem:

Plavidlo TR 567

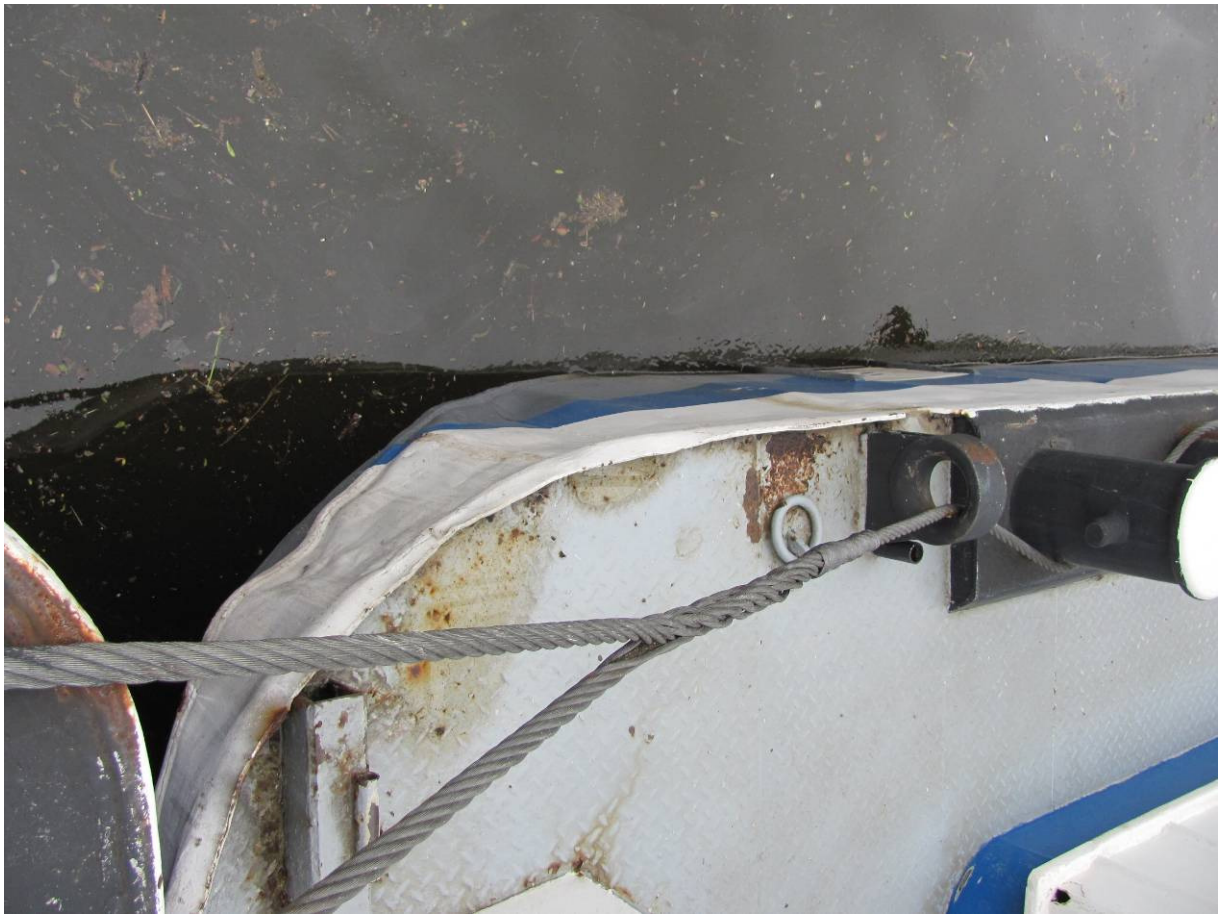
Celkově v nadponorové části jsou deformace vnější boční obšívky způsobené provozem plavidla, které není nutné odstraňovat. Větší deformace jsou na přídi – oba boky a obě štítnice. Obdobně jsou deformace na zadní štítnici. Z vnitřní strany, hlavně v předním kolizním prostoru byly v minulosti provedeny opravy deformací, v místě oprav nebyla konstrukce ošetřena nátěrem. Poškození nátěru na bocích souvisí s provozem plavidla. Přední opěry – výdřeva silně poškozena, doporučuje se výměna. Ponorové stupnice v pořádku. Paluba místně poškozený nátěr, nejvíce v rozích u štítnic, kde jsou i mírné deformace v souvislosti s deformací boků, žádné výrazné deformace nebyly nalezeny. Bylo provedeno orientační kontrolní měření obšívky plavidla, správné hodnoty lze získat až po vytažení plavidla na souš.

Příd' pravý bok štítnice

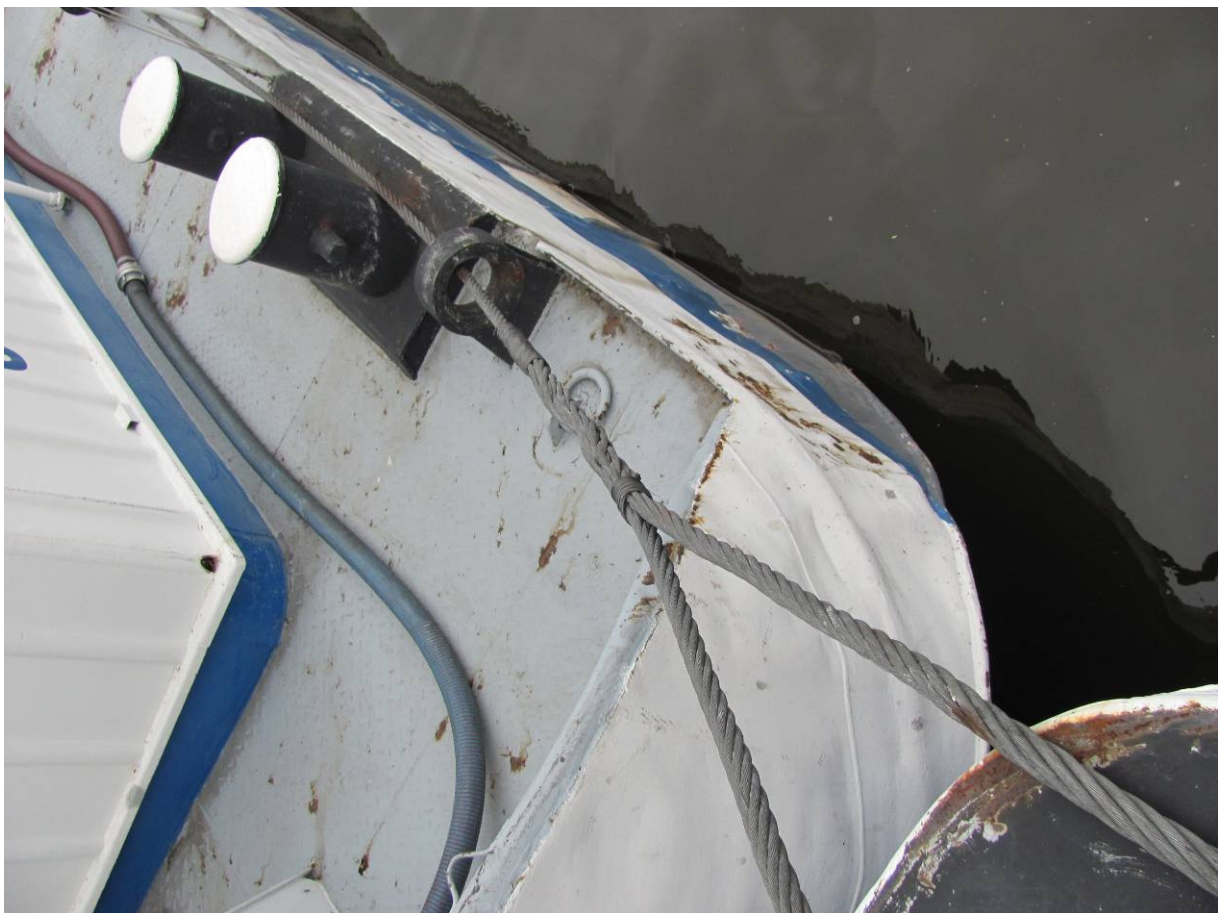
Příd' levý bok štítnice

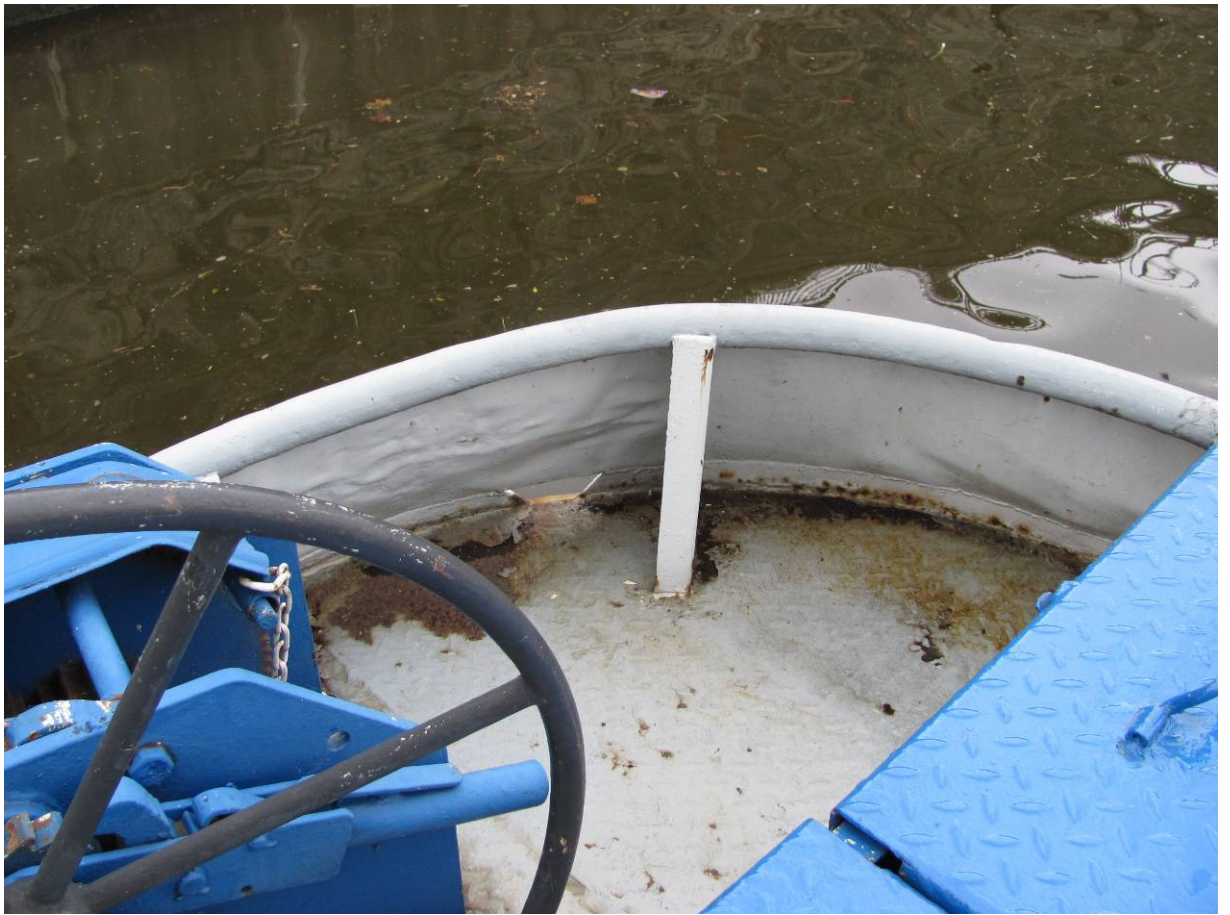
Zadní státnice levobok

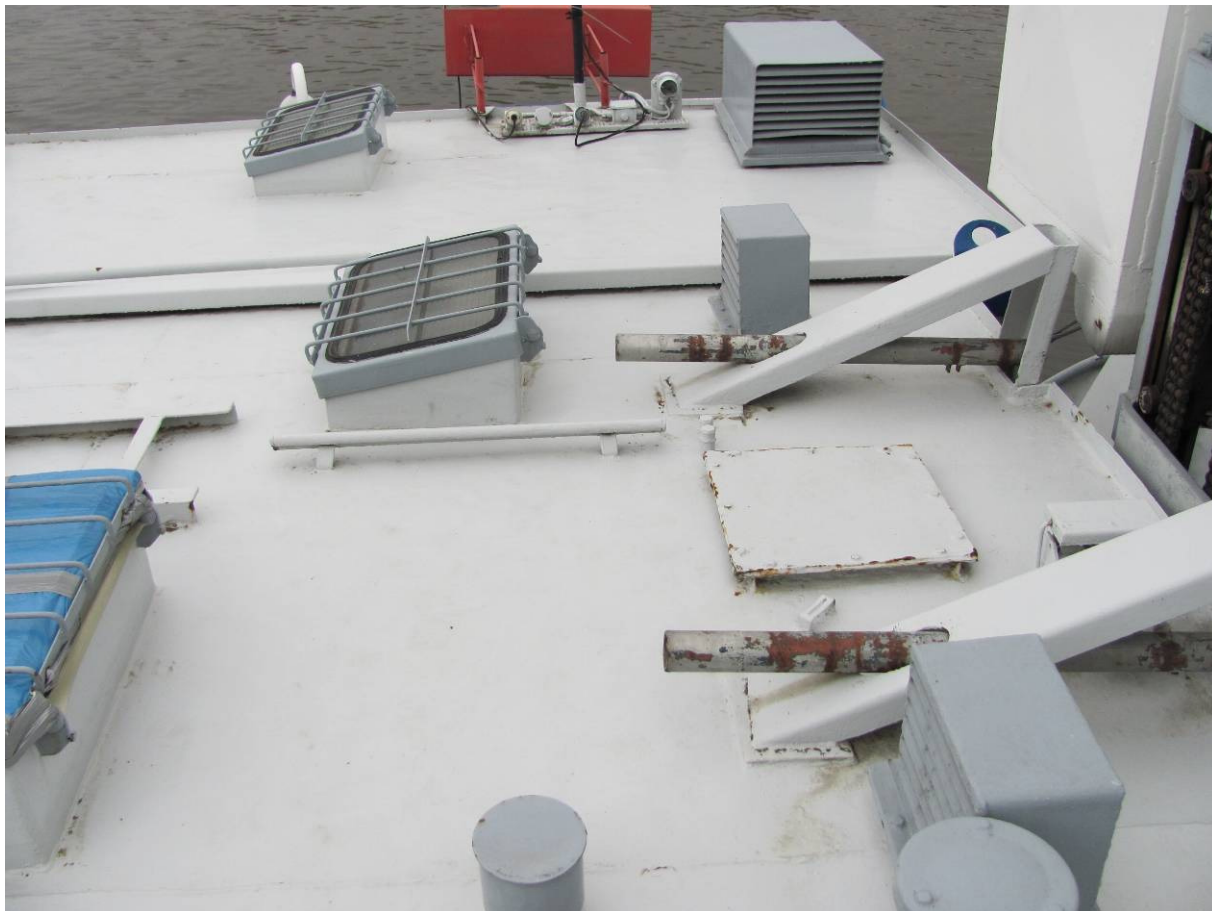
Celkově je stav nátěrů dobrý, mírné poškození z povětrnosti, jeden světlík nástavby poškozen, kormidelna v původním stavu – netěsnost dveří i střechy. Dveře a zárubně nástavby ve spodní části prorezlé. Okna jsou nepoškozená.

Střecha nástavby

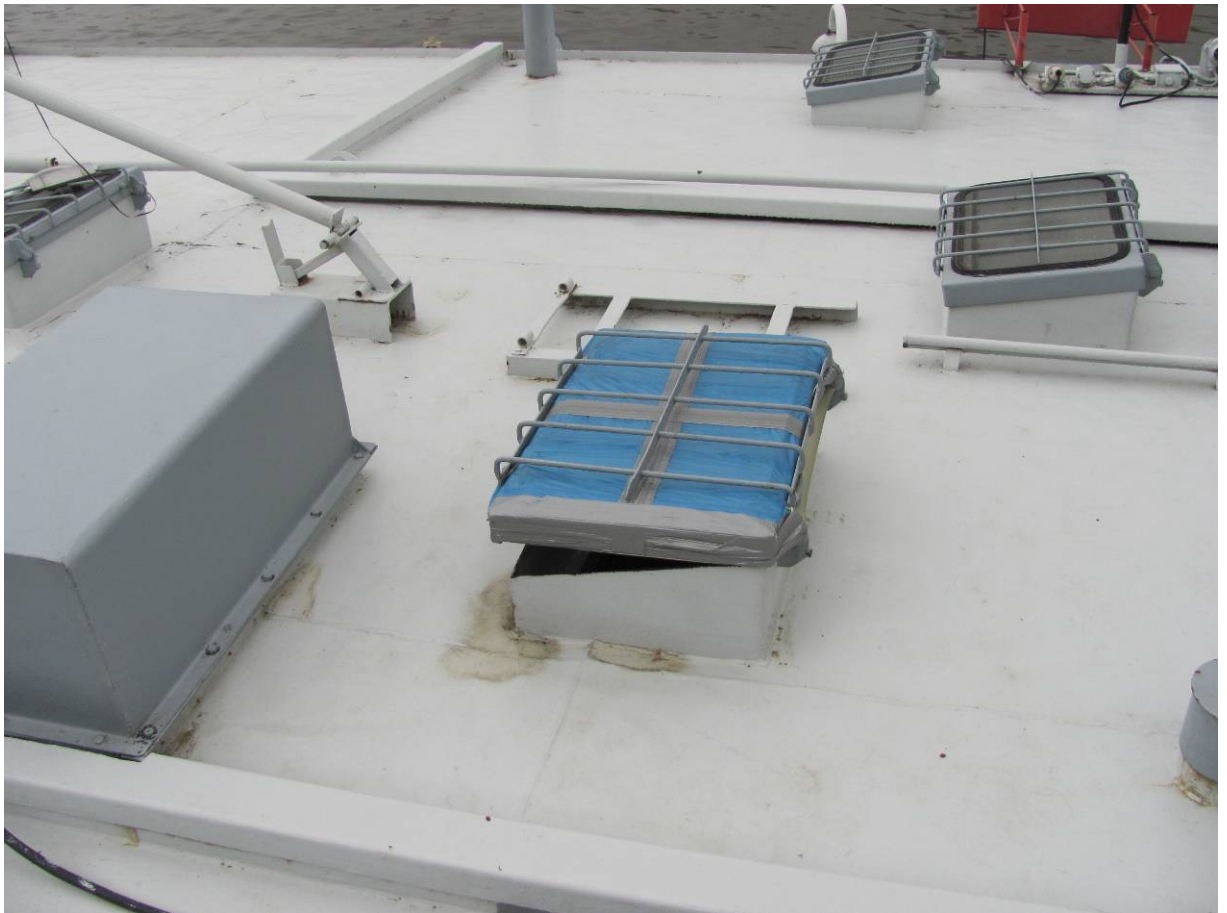
Sřecha nstavby

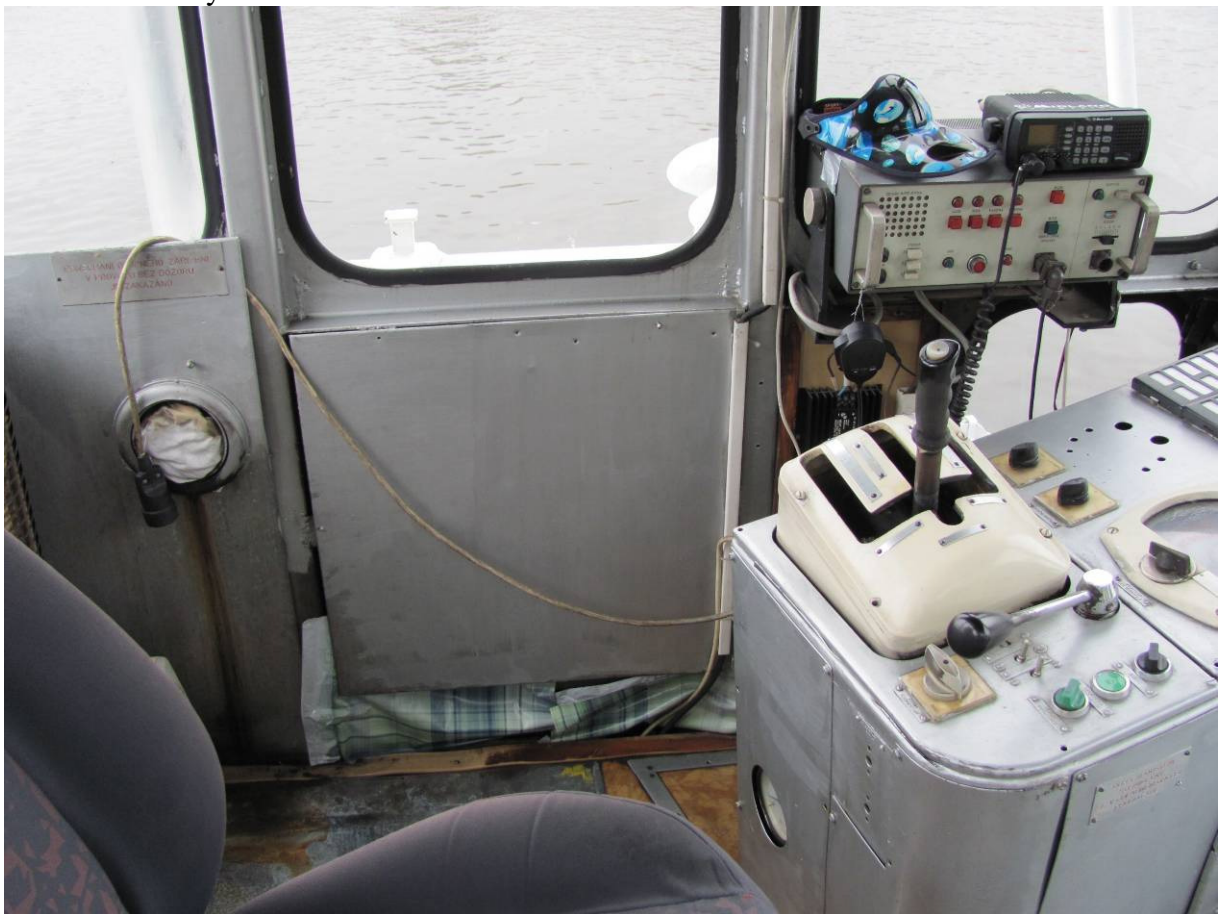
Kormidelna

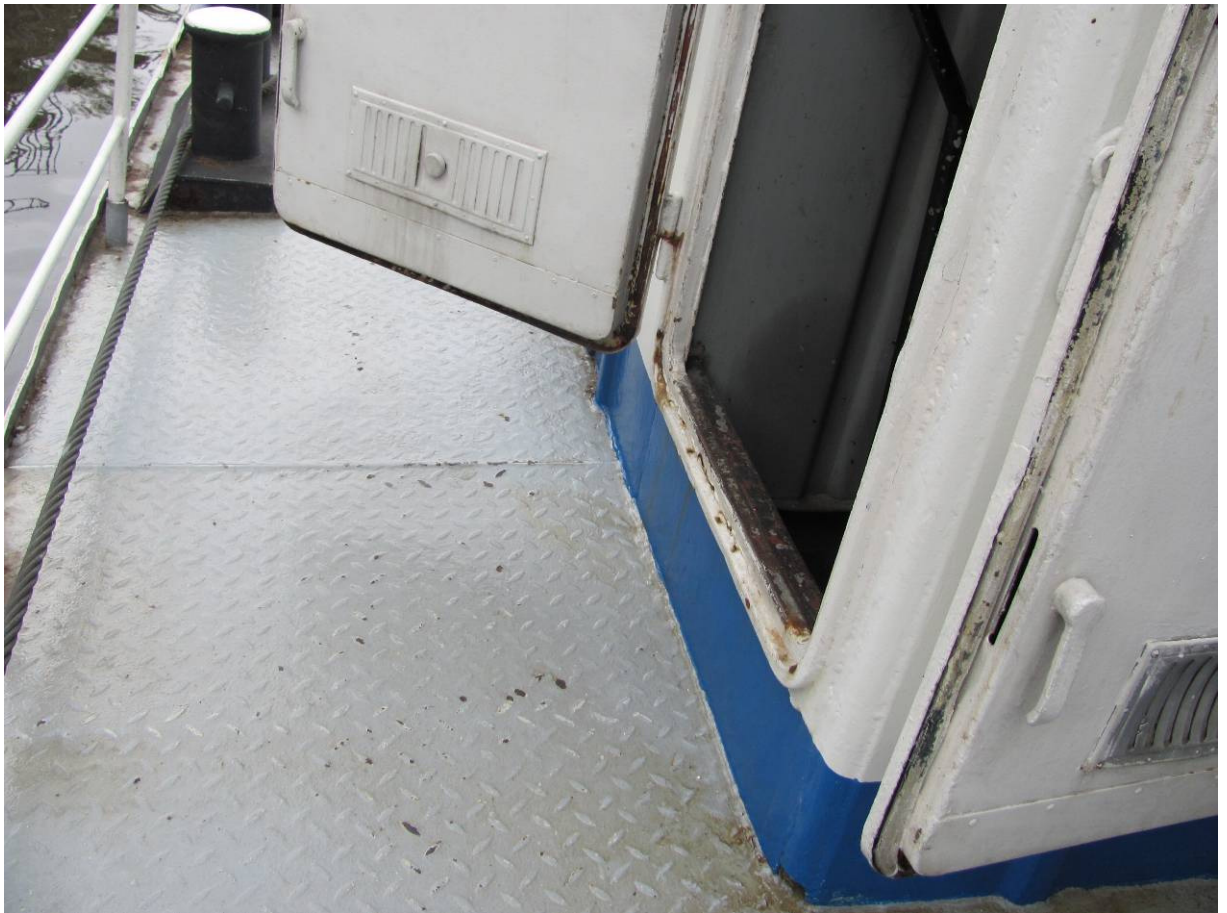
Dveře nástavby

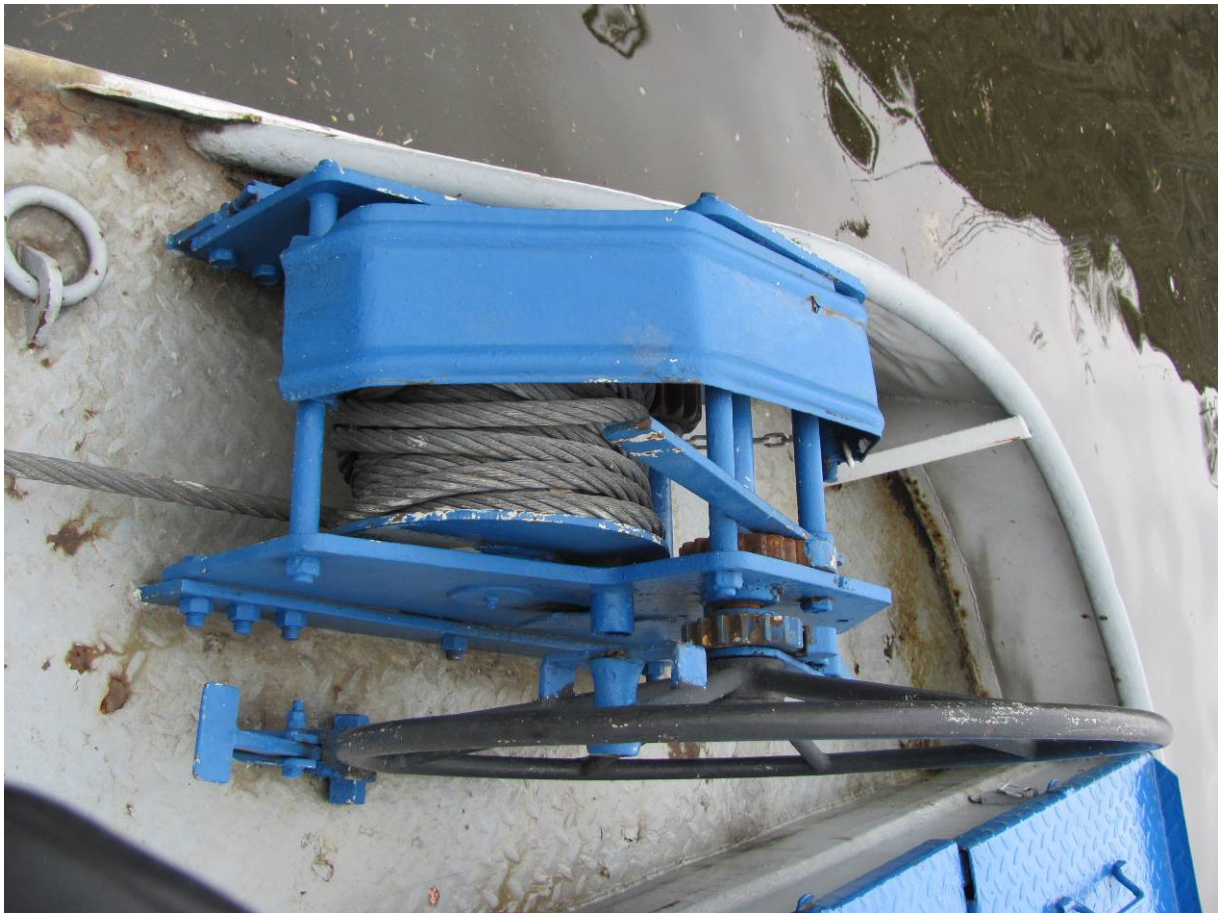
Kotevní, vyvazovací a spřahovací zařízení je funkční, lana bez poškození, na spřahovacích navijácích mírně poškozené kryty.

Spřahování naviják

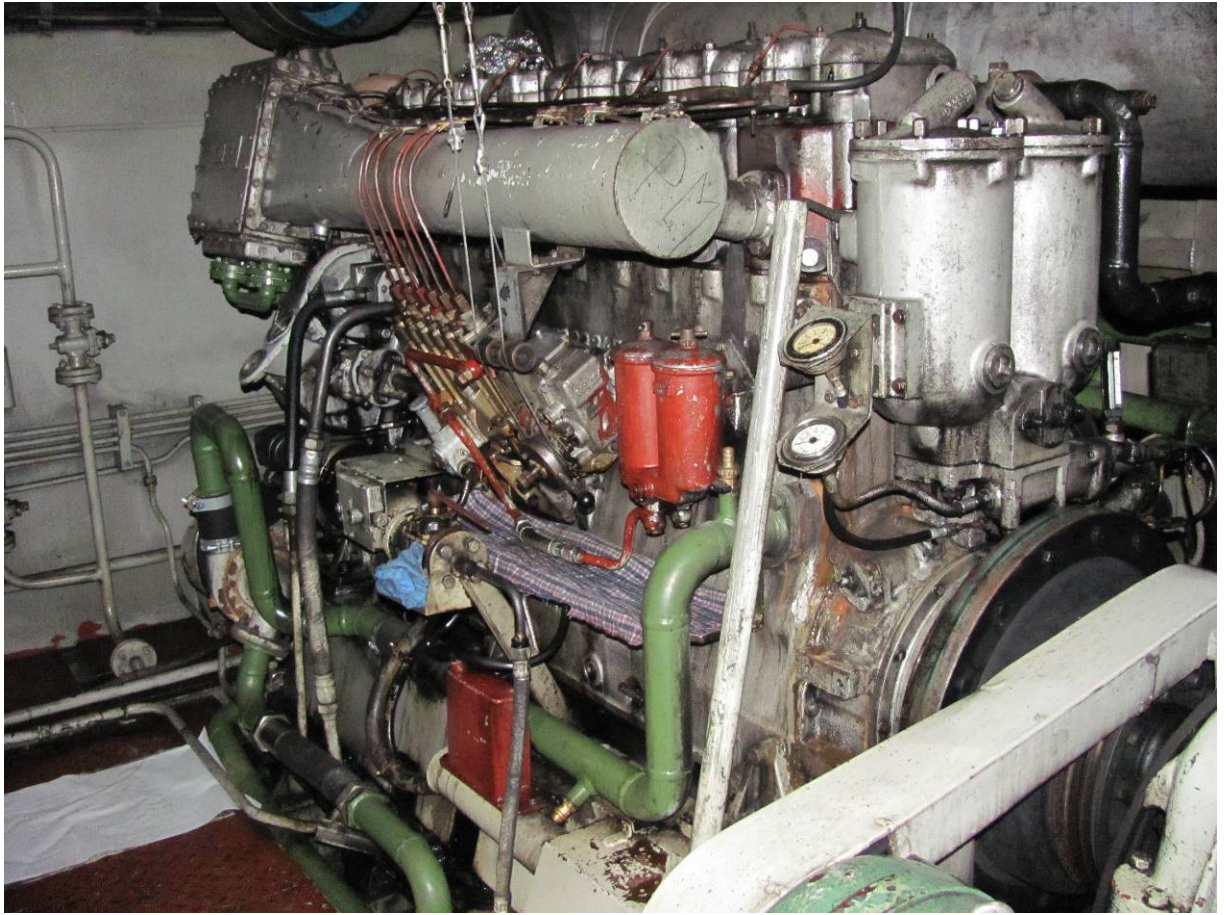
Pohonné zařízení tj hlavní motory 6L 150 a převodky VSR 6A a ostatní zařízení jsou původní, v současné době vzhledem ke stáří vykazují hlavně motory netěsnosti. Dochází k úniku hlavně oleje. Oba motory mají poškození bloky motorů na pravé straně má blok prasklinu a na levé straně je blok prorezlý. Zatím v tomto stavu je možný provoz, neboť nedochází k průniku chladicí vody do oleje, v případě zhoršení stavu hrozí odstavení motorů. Motory mají vysokou hlučnost, kouřivost, nesplňují současné předpisy pro emise. Pravidelné výměna olejů a údržba je prováděna.

Motor levobok

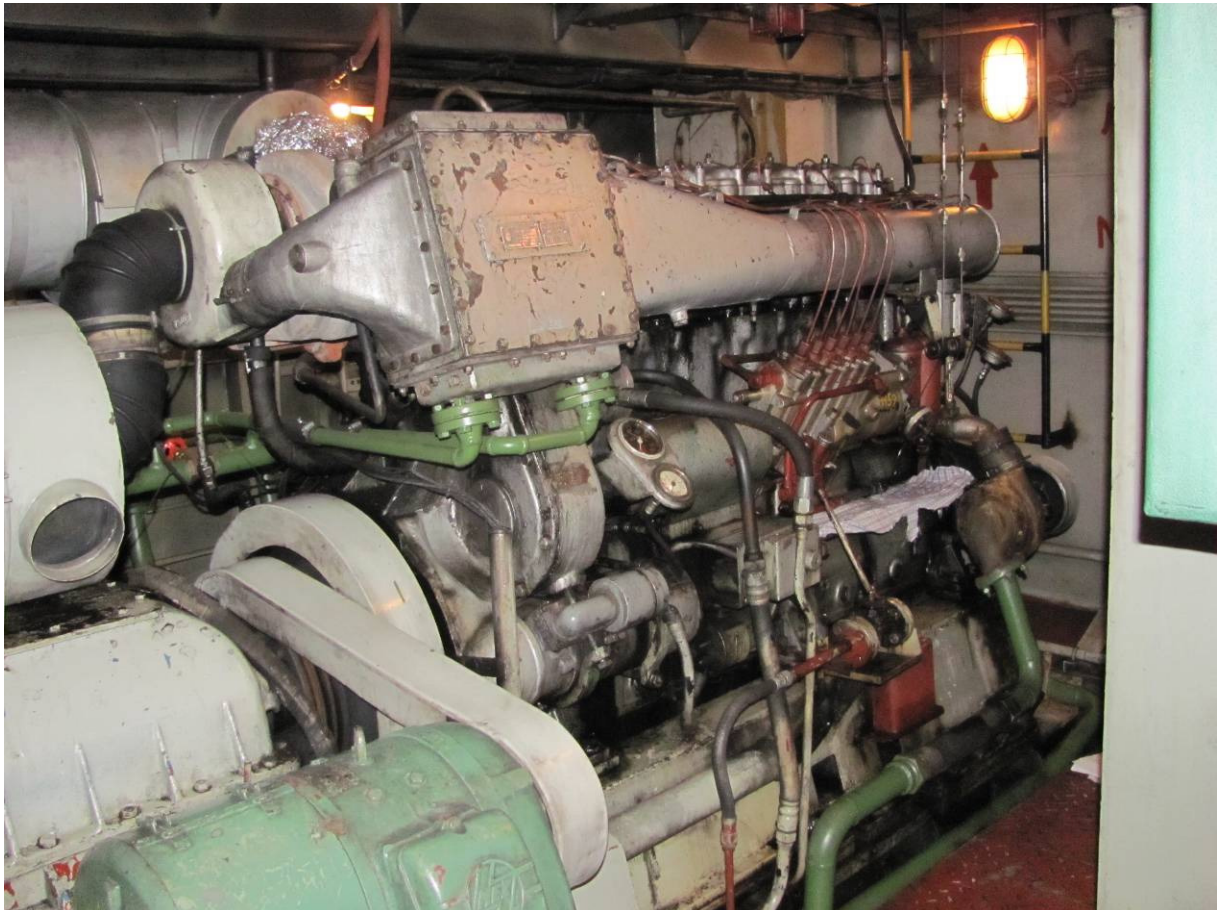
Motor pravobok
