HODNOCENÍ STAVEBNĚ TECHNICKÉHO STAVU OBJEKTU KOTELNY v areálu U Bělidla V Jeseníku

TECHNICKÁ ZPRÁVA

Obec:	Jeseník [536385]
Katastrální území:	Jeseník [658723]
Parcelní číslo:	2051
Datum vyhotovení:	04/2020
Objednatel:	Město Jeseník Masarykovo nám. 167/1, 790 01 Jeseník

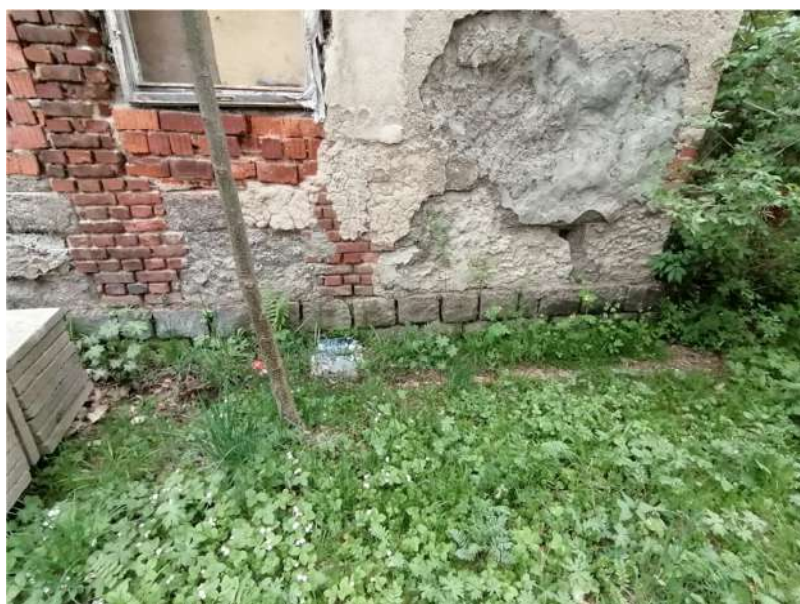
Založení celé stavby je předpokládáno jako plošné na základových pasech a patkách. Tento předpoklad vychází z vizuální prohlídky základových konstrukcí vystupujících nad stávající terén. Základové pasy celé stavby, vyjma přístaveb, jsou dle průzkumu tvořeny pravděpodobně kamenným zdivem spojovaných na maltu nebo monolitickými betonovými pasy. Základové patky, předpokládané pod pilíři u části A1 nejsou vizuálně přístupné, tudíž nelze jejich podobu a technický stav prozatím určit.

Obr.10: Kamenné zdivo na maltu

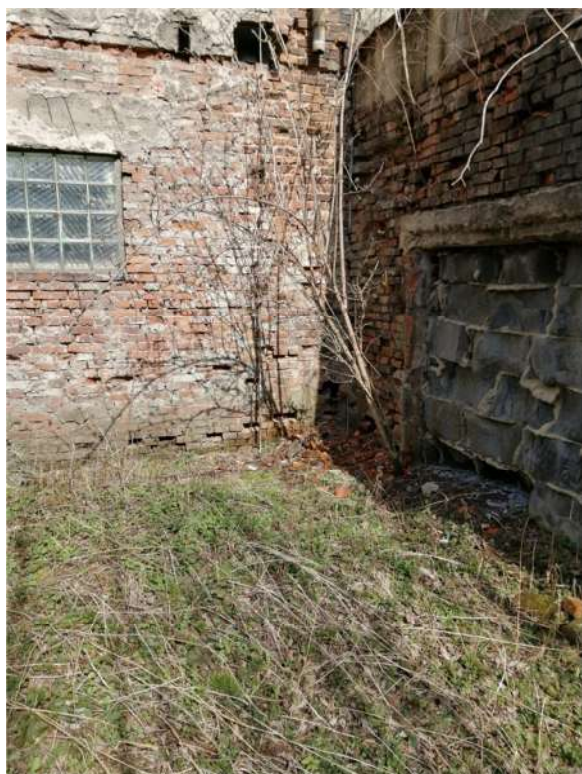
Nosné stěny stavby jsou vyzděny z cihel plných, spojovaných na maltu. Vyjimku tvoří přístavby P2, P3 a zadržky původních otvorů, které jsou vyzděny z plynosilikátových tvárníc, spojovaných také na maltu.

Obr.11: Roh stěny mezi částmi A1 a A3 – stěny z plných cihel a zadržka otvoru z plynosilikátových tvárníc

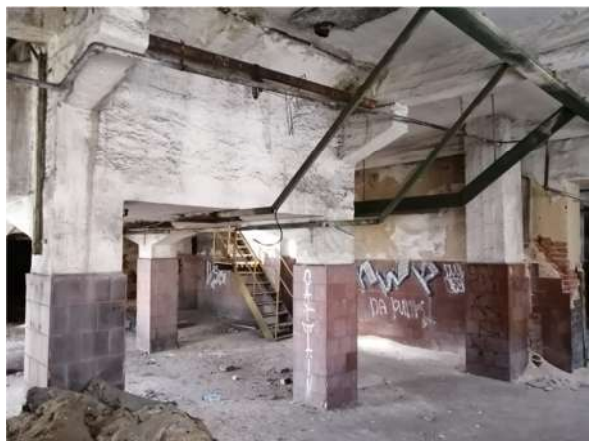
V části A1 jsou obvodové nosné stěny doplněny o vnitřní železobetonové pilíře, které společně s průvlaky vynášejí atypickou železobetonovou stropní konstrukci, uzpůsobenou pro předchozí technologický provoz. Na pilířích nebyly nalezeny žádné poruchy ohrožující jejich únosnost.

Obr.12: Část A – Soustava pilířů v prvním podlaží

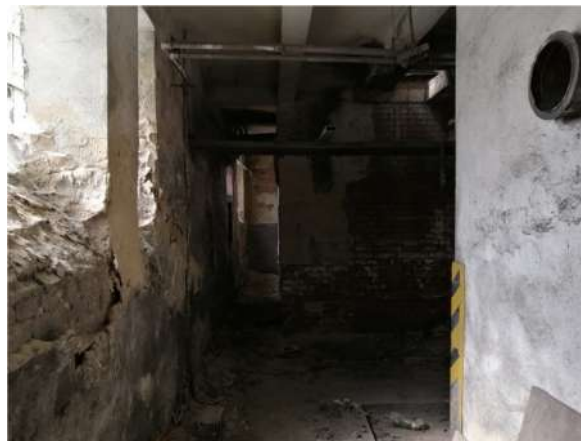
V části B jsou obvodové nosné stěny doplněny o vnitřní nosné stěny z cihel plných, se kterými společně vynášejí atypickou železobetonovou stropní konstrukci, uzpůsobenou pro předchozí technologický provoz. Na vnitřních nosných stěnách z cihel plných nebyly nalezeny významné poruchy, vyjma lokálních výtluků.

Obr.13: Část B – Vnitřní nosné stěny prvního podlaží

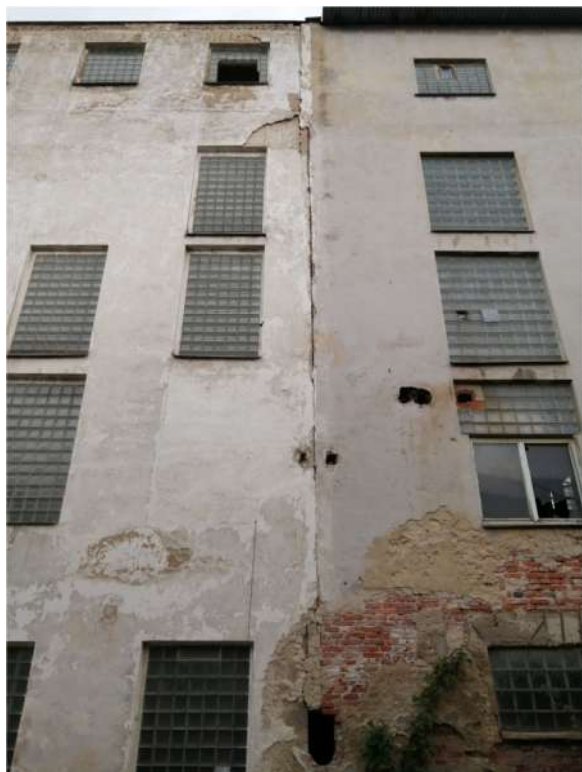
Nosné zdivo mezi částmi stavby A1 a B není provázáno. Tím byla vytvořena dilatační spára, která způsobila rozdílné sedání obou částí stavby. Tato skutečnost nemá statický význam.

Obr.14: Dilatace mezi částmi A1 a B

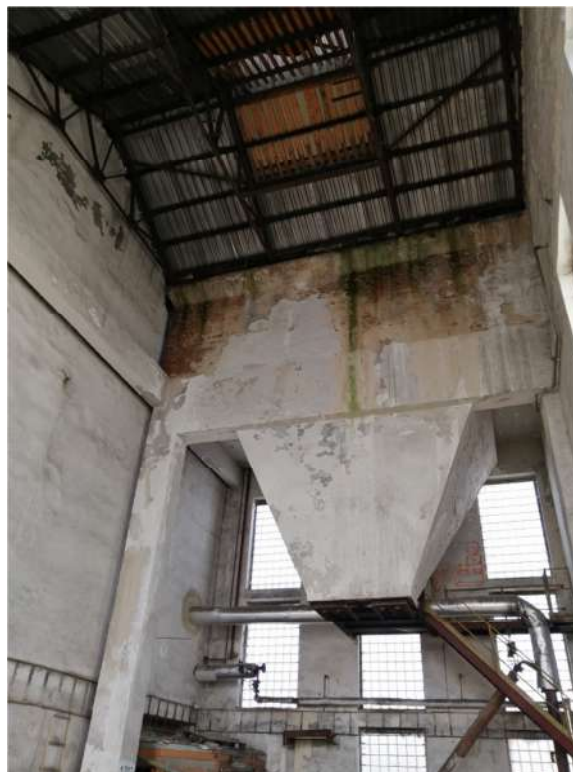
Dalším místem působení nadměrné vlhkosti na nosné stěny je pod střešní konstrukcí v části A1. Zde lze pozorovat postupnou degradaci, prozatím zřejmě pouze povrchových úprav, vlivem nefunkčního odvodnění střešního pláště. Zdivo se nachází na nepřístupném místě, proto jej nebylo možné posoudit blíže.

Obr.15: Nefunkční odvodnění střešního pláště v části A1

Nosné zdivo je soustavně vystaveno vlhkosti. Vlhkost se k cihelnému zdivu dostává zejména vlivem netěsného střešního pláště v části stavby A1, A2 a A3, dále nefunkčním odvodněním srážkových vod ze střešních rovin a nedostatečným odizolováním zdiva v soklové části. To má za následek degradaci zdiva v čase a následnou tvorbu zmíněných výtluků.

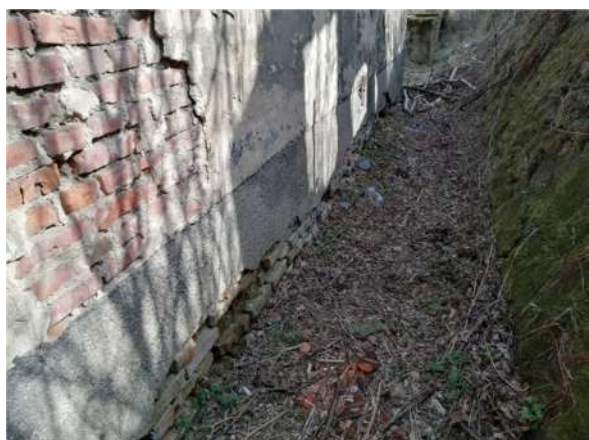
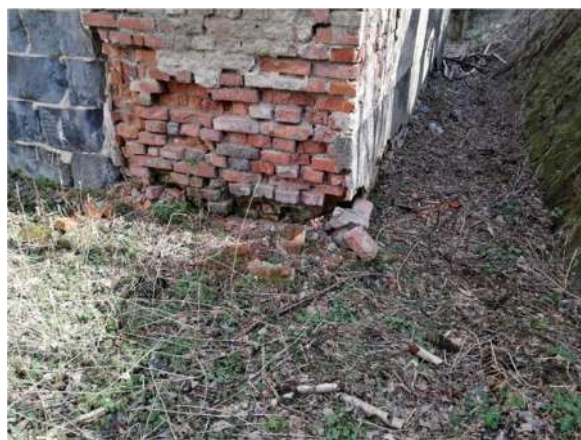
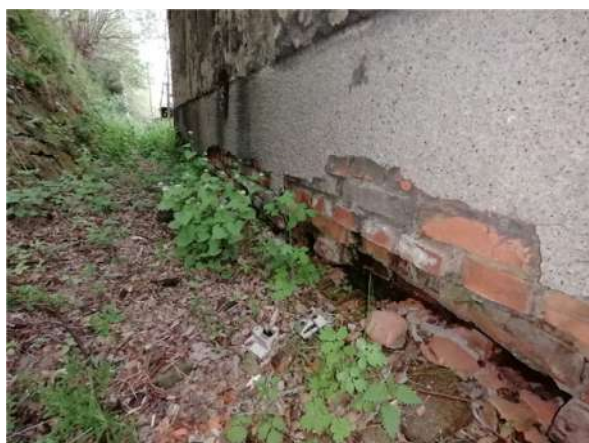
Obr.16: Lokální výtluky v nosné stěně části A3

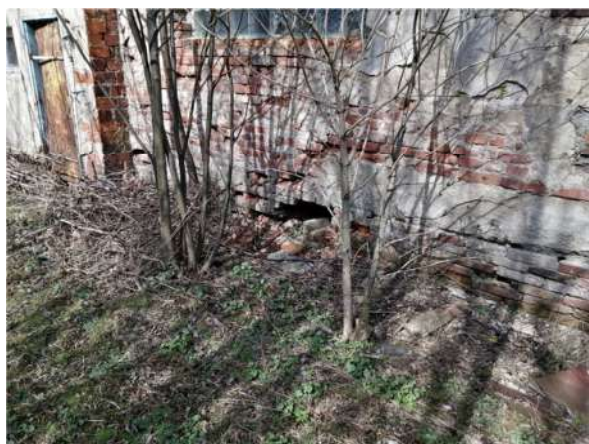
Obr.18: Lokální výtluky v nosné stěně části B

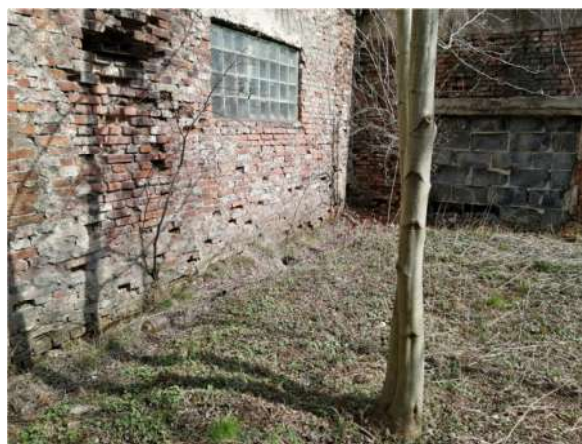
Obr.19: Lokální výtluky v nosné stěně části A1 a B

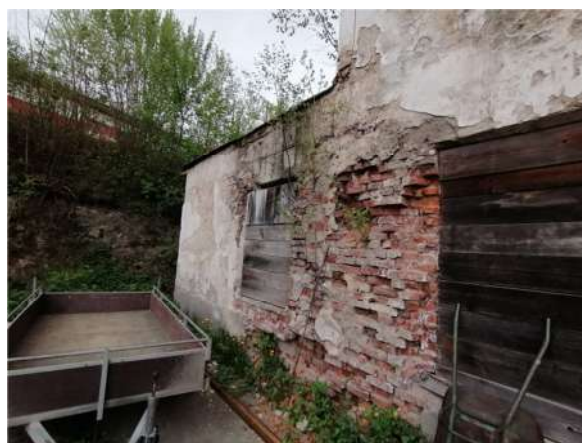
Obr.21: Lokální výtluky v nosné stěně části A1 a A3

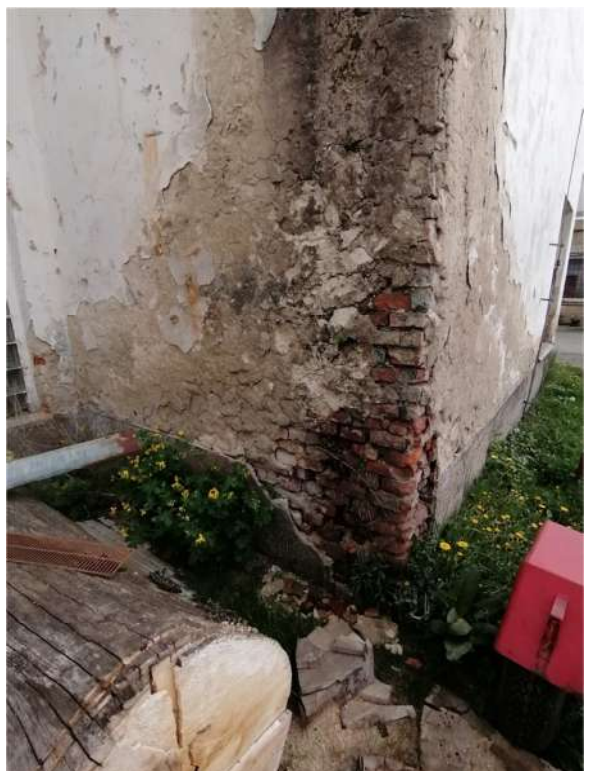
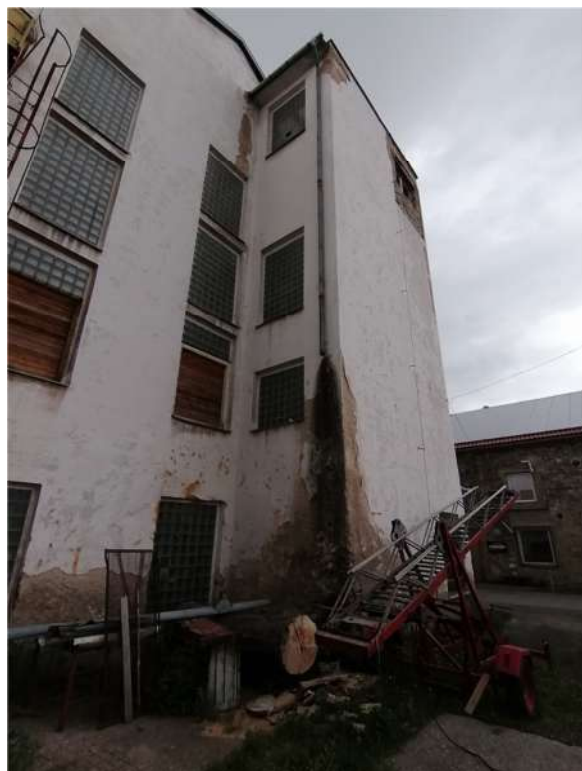
Obr.22: Lokální výtluky v nosné stěně části A2

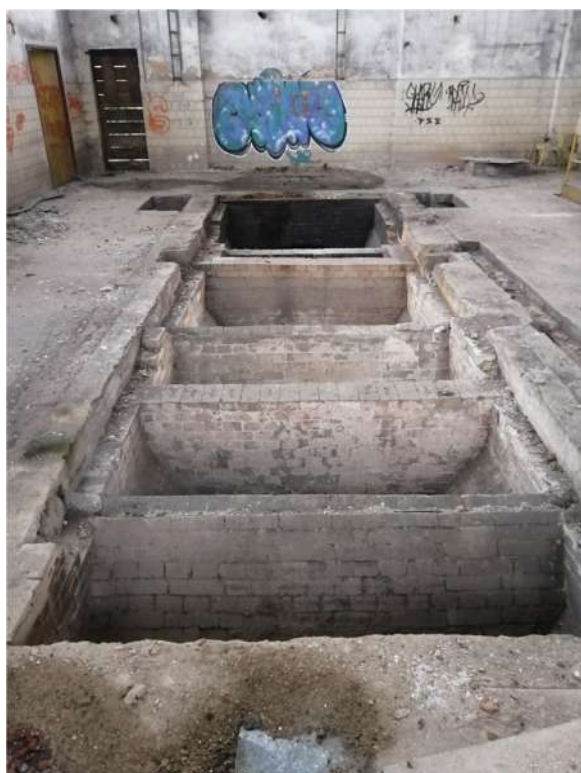
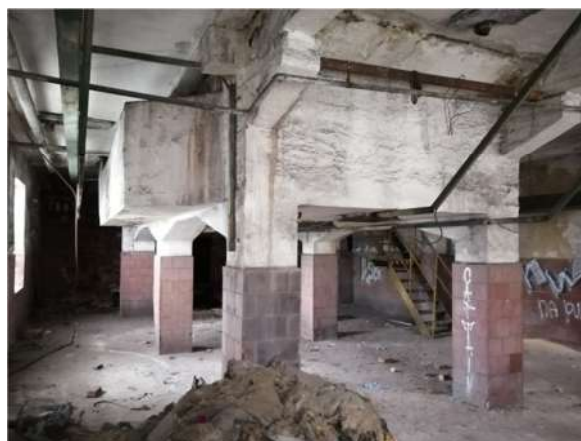
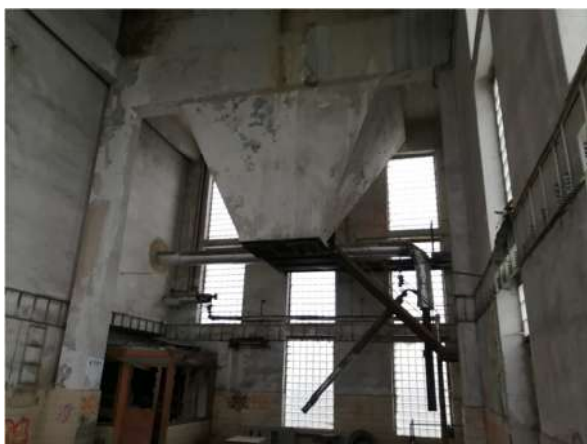
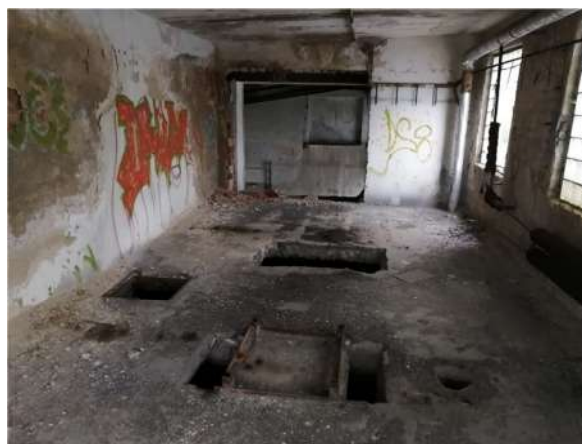
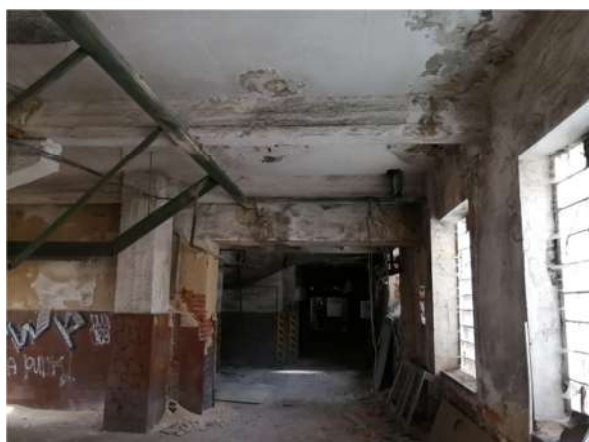
V části A1 se v rámci stropní konstrukce nachází železobetonový blok, který je tvořený soustavou průvlaků, vynášených pomocí železobetonových pilířů do základových konstrukcí. Vnitřní rozdělení bloku a kónický tvar jednotlivých částí je vytvořen pomocí výplně z cihel plných. Ostatní části kolem bloku jsou tvořeny železobetonovou stropní deskou, místy doplněnou o železobetonové trámy nebo průvlaky.

V této části je stropní konstrukce bez větších, viditelných poruch. Současně je z pohledu dalšího využití stavby velmi nepravděpodobné její možné využití a to zejména z pohledu tvarového.

V části A1 je v rámci druhého podlaží vytvořena železobetonová konstrukce kónického tvaru, která dříve sloužila používané technologii. Konstrukce je vynášena pomocí železobetonových průvlaků a pilířů do základových konstrukcí. Konstrukce se zdá být bez větších poruch, současně je velmi pravděpodobné, že při možném dalším využití bude nutné konstrukci odstranit.

Obr.24: Pohled na stropní konstrukci v části A1

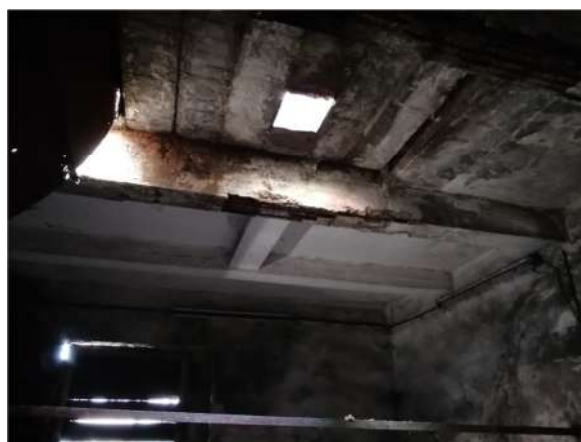
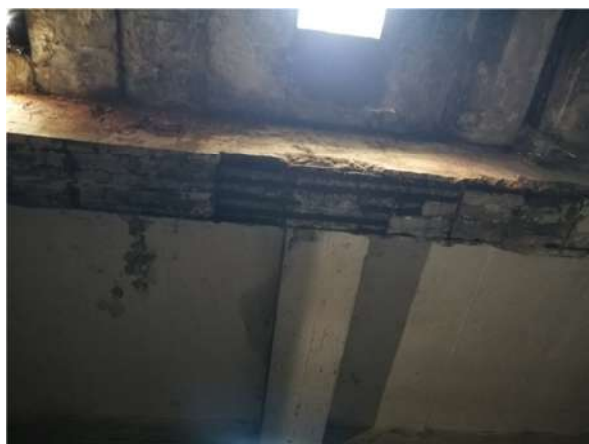
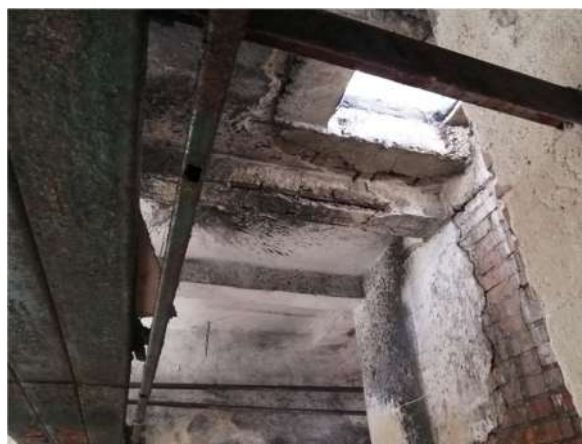
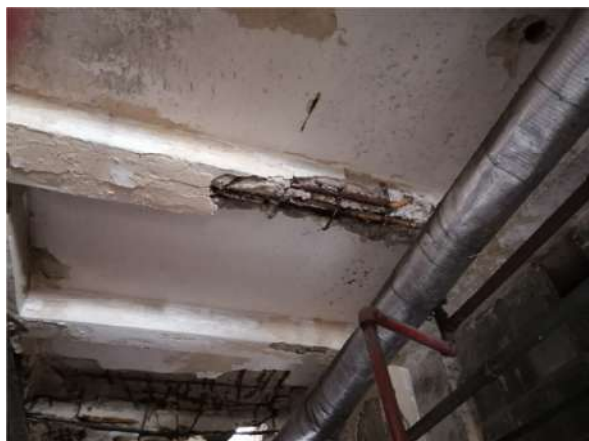
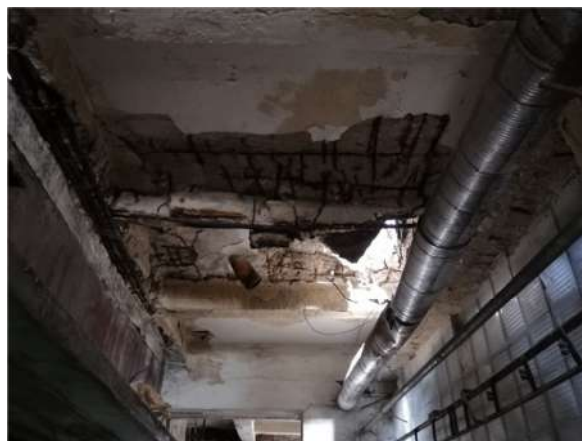
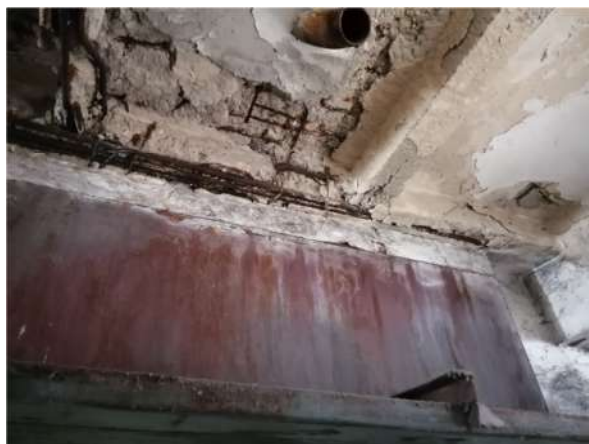
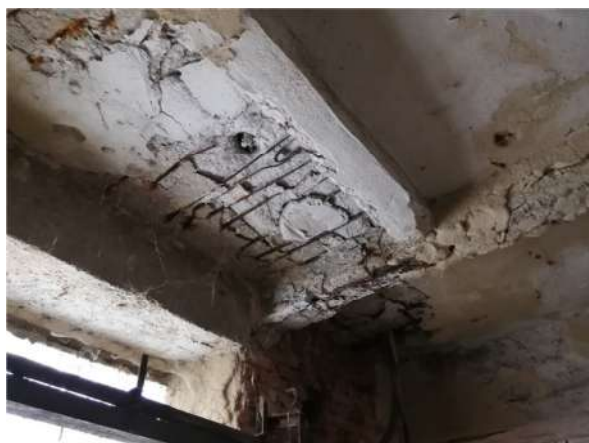
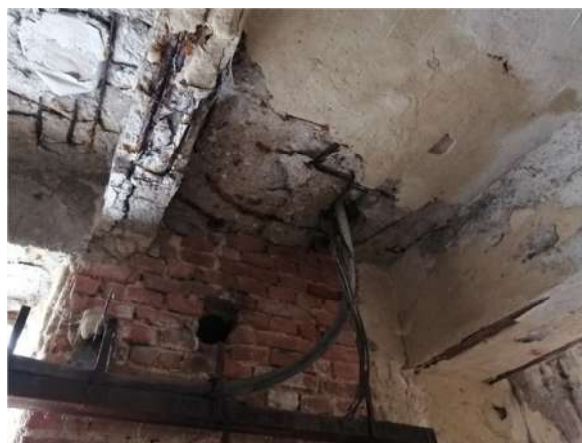
V této části stavby je stropní konstrukce v nejhorším stavu. Na fotografiích níže lze vidět velké množství lokálních poruch v podobě chybějící krycí vrstvy betonu a korodující výztuže nebo nabobtnané krycí vrstvy betonu z důvodu korodující výztuže. Stav stropní konstrukce je havarijní. Sanace konstrukce by byla velmi nákladná a na některých místech téměř nemožná. Z tohoto důvodu je po rozhodnutí dalšího využití stavby nařazena její odstranění.

Obr.31: Chybějící krycí vrstva betonu a korodující výztuž

Stropní konstrukce části B se vlivem chybějící krycí vrstvy betonu a korodující betonářské výztuže nachází v havarijním stavu a proto je po rozhodnutí dalšího využití stavby nutné ji zcela odstranit. Případná sanace stropní konstrukce by byla velmi ekonomicky náročná a na velkém počtu míst také velmi těžce proveditelná nebo dokonce zcela neproveditelná. Tento problém se týká také střešní konstrukce v části A2.

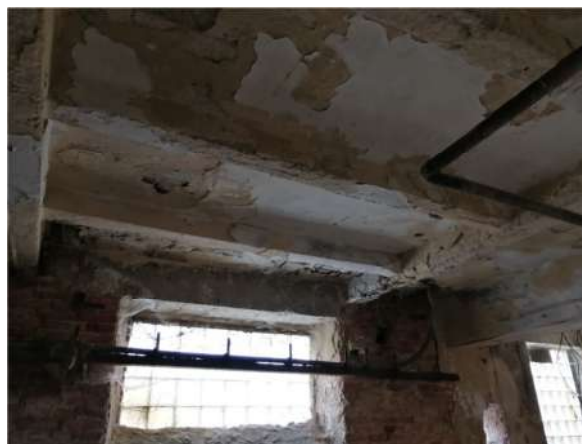
Obr.37: Nabobtnaná krycí vrstva betonu

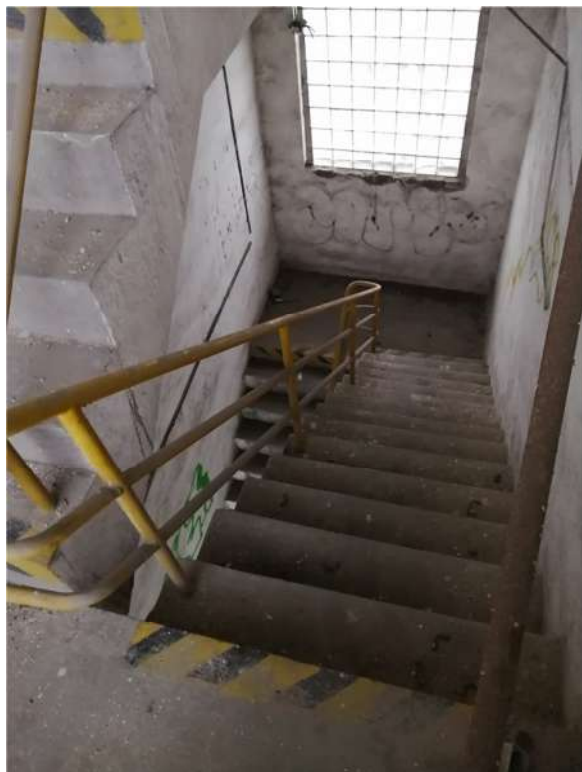
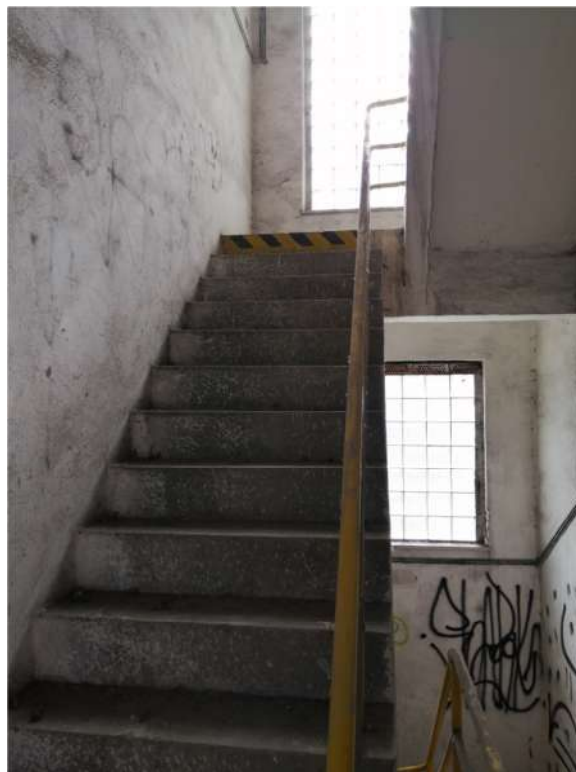
Schodiště v části stavby A2, sloužící pro komunikaci mezi podlažími a také pro obsluhu technologických zařízení v rámci druhého podlaží, je provedeno jako železobetonové, deskové schodnicové. Typologie schodiště je přímočaré s podestami. Dle vizuální prohlídky nebyly nalezeny žádné poruchy, jako například obnažená výztuž apod., které by ohrožovaly provozuschopnost konstrukce.

Obr.40: Pohled na schodiště

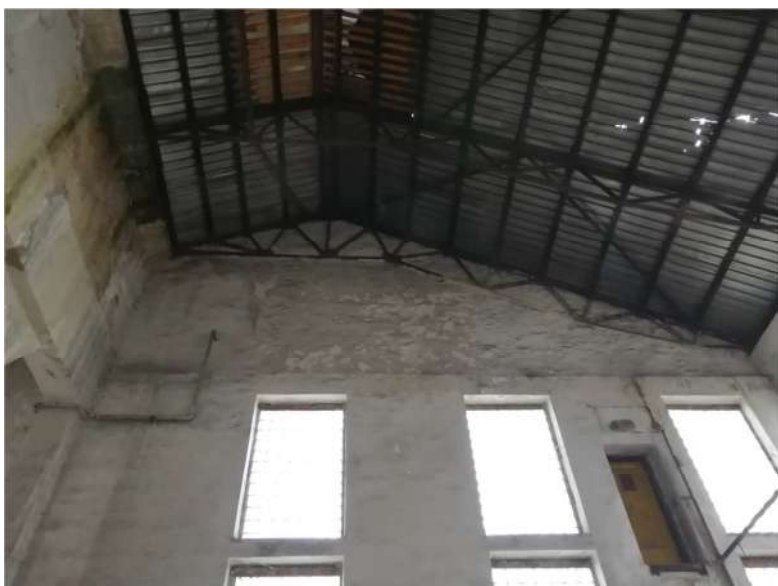
Střešní konstrukci části A1 tvoří sedlové ocelové příhradové vazníky, osově po cca 3,0 m. Na horních pásech vazníků jsou uloženy ocelové vaznice. Celá konstrukce je doplněna skupinou ocelových prvků zavětrování, které plní funkci zajištění prostorové stability.

Na konstrukci nejsou patrné žádné poruchy nebo nadměrné deformace, způsobené přetížením konstrukce vlivem vnějšího zatížení nebo narušením podpůrných konstrukcí.

Obr.42: Pohled na střešní konstrukci v části A1

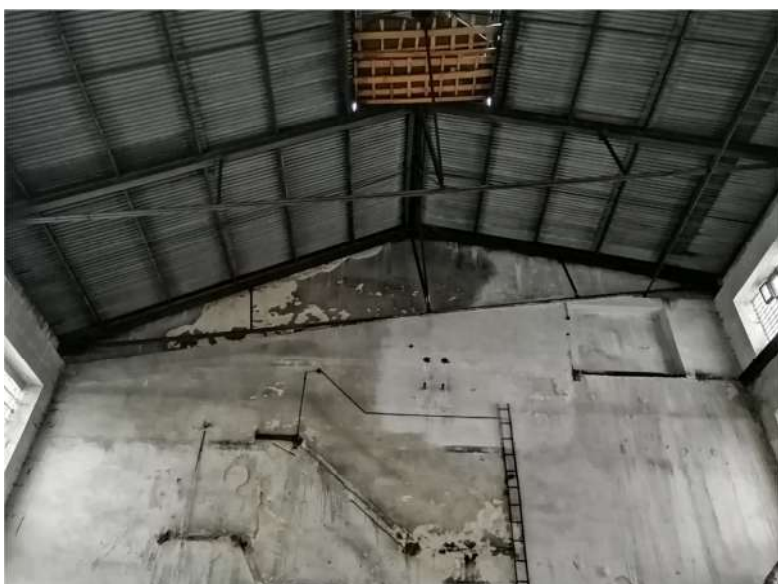
Střešní konstrukci části B tvoří ocelové sedlové vazníky, osově po cca 4,5 – 5,0 m. Vazníky jsou tvořeny horními pásy z ocelových válcovaných profilů, vodorovným ocelovým táhlem mezi patami horních pásů a mezilehlými táhly redukcujícími průhyb vodorovného táhla. Na horních pásech vazníků jsou uloženy ocelové vaznice z válcovaných profilů. Stabilita konstrukce v podélném směru je zabezpečena vzpěrkami mezi hřebenem a středem vodorovného táhla.

Na konstrukci nejsou patrné žádné poruchy nebo nadměrné deformace, způsobené přetížením konstrukce vlivem vnějšího zatížení nebo narušením podpůrných konstrukcí.

Obr.43: Pohled na střešní konstrukci v části B

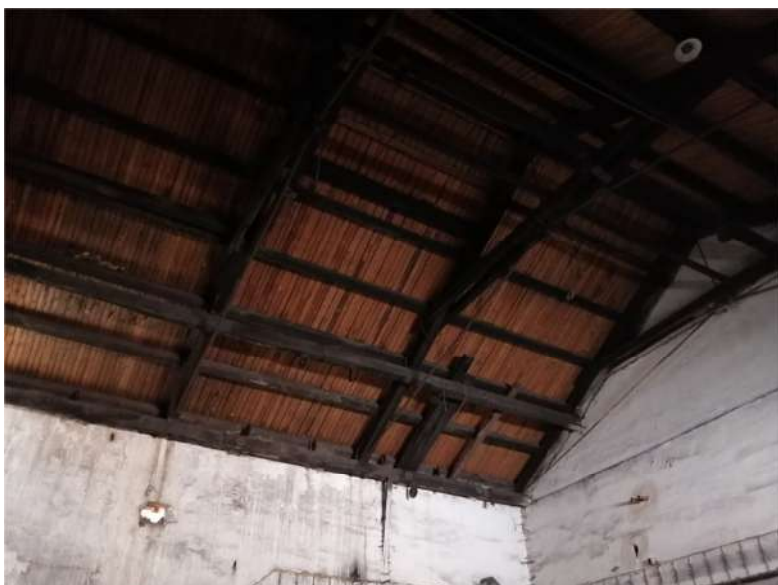
Střešní konstrukci části C tvoří dřevěné sedlové vazníky, osově po cca 4,5 – 5,0 m. Vazníky jsou tvořeny dvojicemi krokví, určující sklon střešních rovin, dřevěnými kleštinami a ocelovými táhly mezi patami krokví a kleštinami, které slouží k zachycení vodorovných sil, působících na obvodové stěny. Vazníky jsou uloženy na dřevěných pozednicích, umístěných na obvodových nosných stěnách.

Na konstrukci nejsou patrné žádné poruchy nebo nadměrné deformace, způsobené přetížením konstrukce vlivem vnějšího zatížení nebo narušením podpůrných konstrukcí.

Obr.44: Pohled na střešní konstrukci v části C
