ZADÁNÍ NEODKLADNÉ OPRAVY MOSTU - POPTÁVKA

1. Název objektu: **III/33821 CHOTUSICE, MOST EV.Č. 33821-2**
2. Místo opravy: silnice II/33821 – most v prov. km 5,202
3. Cestmistrovství: Čáslav
4. Zadavatel opravy: KSÚS SK, příspěvková organizace, Zborovská 11, 150 21 Praha 5
5. Zhotovitel opravy: Silnice Čáslav, a.s. – CMS Čáslav
6. Dozor objednatele: Ing. Milan Jeřábek – MT
7. Termíny stavby/opravy: opravu je třeba zahájit bezodkladně
8. Určené kontrolní dny: min 1x za týden
9. Cena díla: dle odsouhlasené CN Zhotovitele
10. Smlouva o dílo / Cenový návrh č.j.: Poptávka dle Rámcové smlouvy č. 35/05

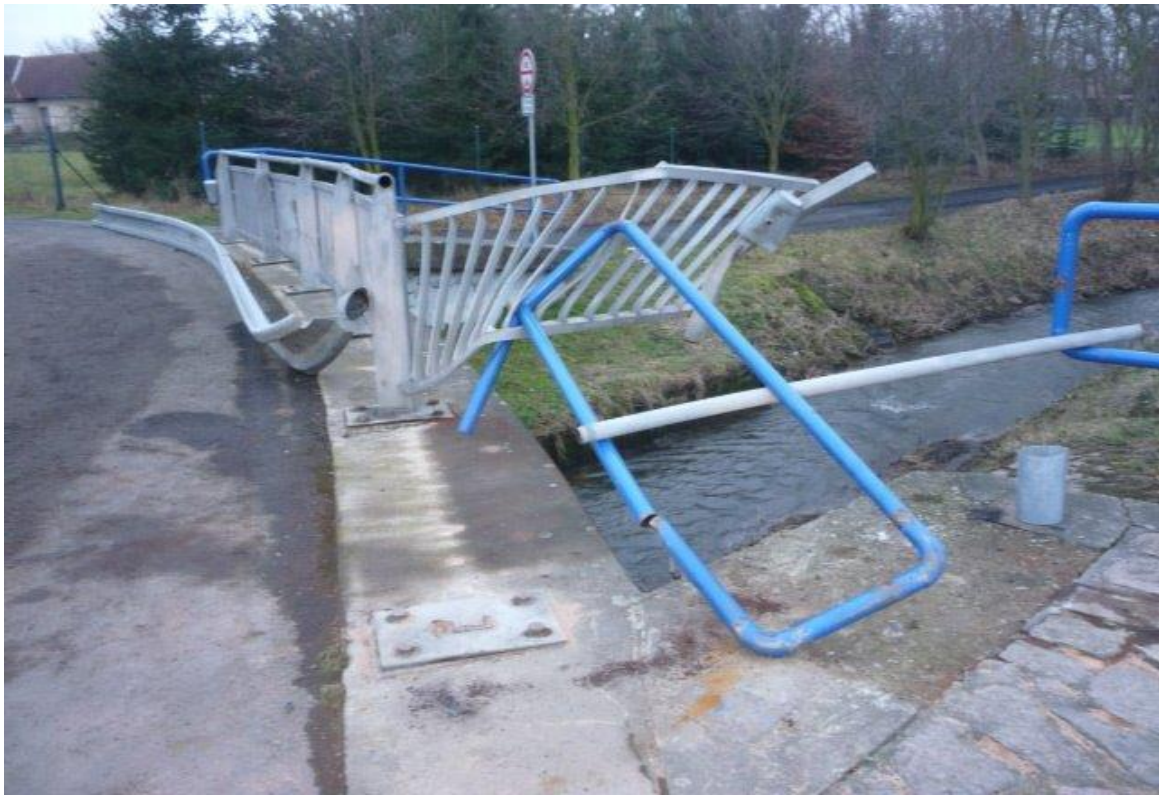
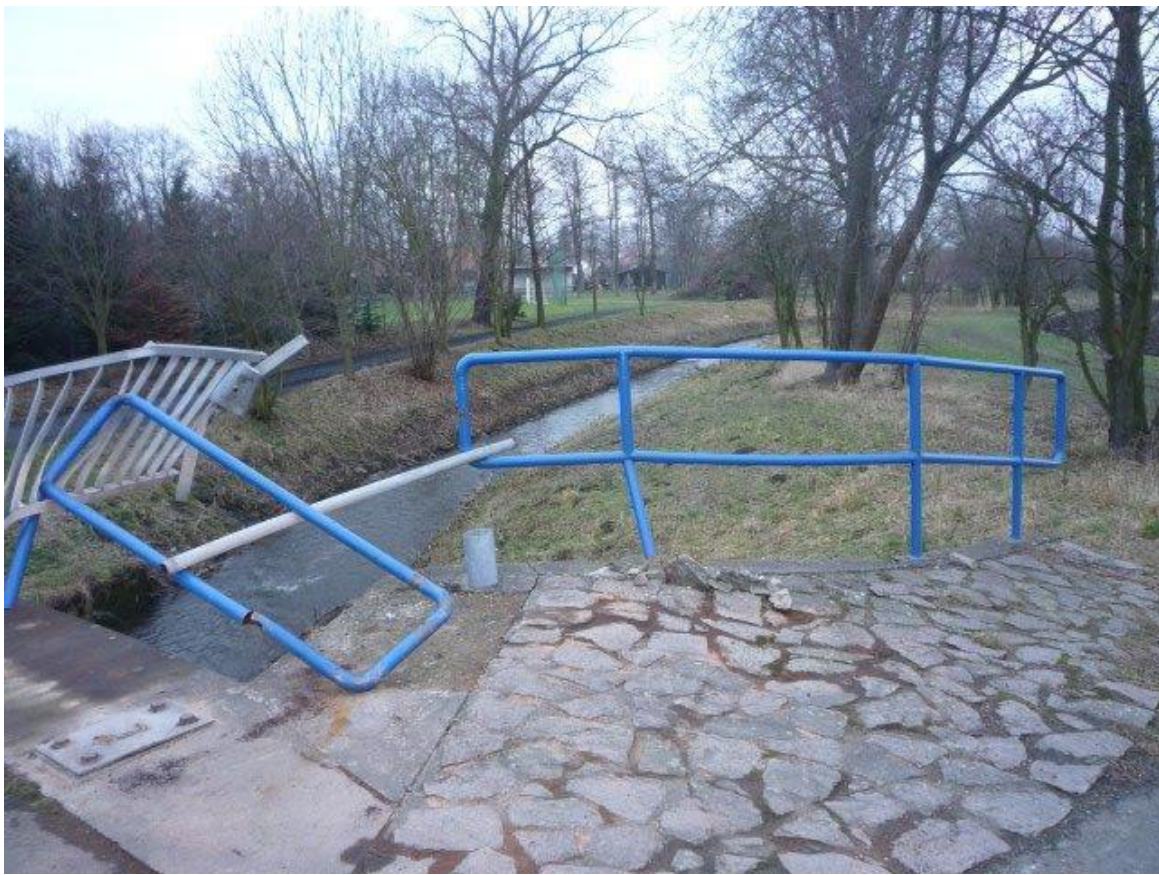
1. Rozhodnutí/doklad: Odstranění nebezpečného stavu - poškození zábradlí a svodidla vpravo ve směru staničení při dopravní nehodě ze dne 23.1.2021 do zábradlí mostu. Zajištění bezpečného provozu provedením řádného zajištění místa nehody svislým DZ a následně provedením opravy poškozeného zábradlí a svodidel v nejnutnějším rozsahu, včetně demontáže, výroby a osazení s ukotvením 2ks zcela zdemolovaných zábradelních polí (2ks trubkové zábradlí + 1ks svodidlové zábradlí se svislou výplní včetně kotevních patek).
2. Stavební stav mostu ev.č. 33821-2 přes Brslenku: NK i SS III = dobrý, Vn=32t, Vr=80t

1. Odstranění poškozených částí zábradlí, dodání a montáž nového zábradlí → 2 pole trubkového+1 pole zábradelního svodidla se svislou výplní.
2. Demontáž a zpětná montáž svodidla na pravé římse mostu – s použitím maximálního počtu stávajících svodnic, které nejsou havárií poškozené
3. Nezbytná sanace římsy pro ukotvení nového dílu zábradelního svodidla
4. Zabezpečení bezpečného provozu na nezbytně nutnou dobu do provedení opravy
5. Obnova PKO zábradlí na obou římsách mostu – bez celkové demontáže => základní + krycí vrstva RAL 5015 (není součástí škodní události).
