# SMLOUVA

Název veřejné zakázky: **I/35 Liberec - mosty 35-014..1, 35-014..2, 35-018..1 a 35-018..2 - DSP + VD-ZDS + IČ + AD**, uzavřené

| Mostní list mostu pozemní komunikace | | | |
|---|---|---|---|
| Název mostu: | Most na MÚK Jungmannova, Liberec | | |

| Mostní list mostu pozemní komunikace | | | |
|---|---|---|---|
| Název mostu: | Most na MÚK Růžodol I, Liberec | | |

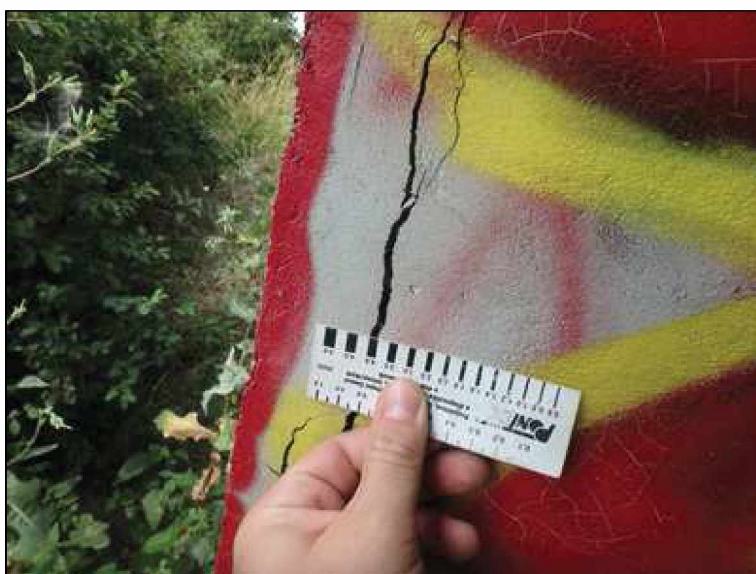
Svislá trhlina v hraně opěry 1 a křídla.

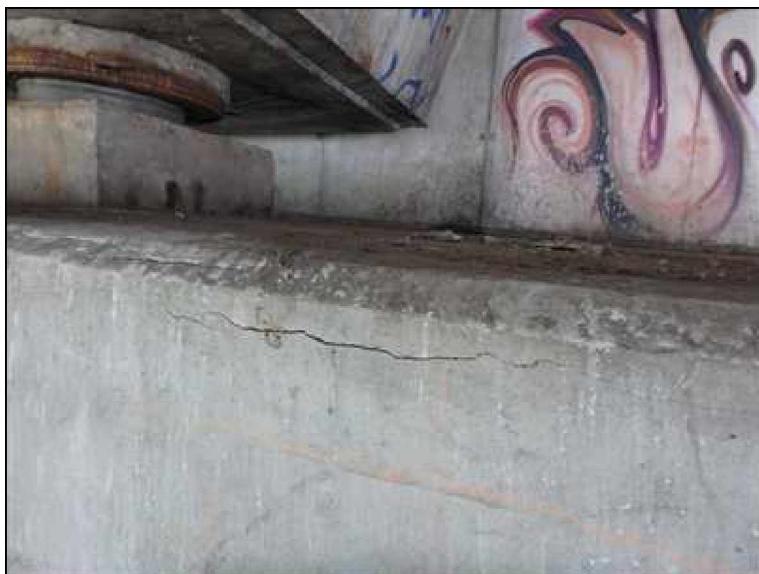
Dtto - detail.

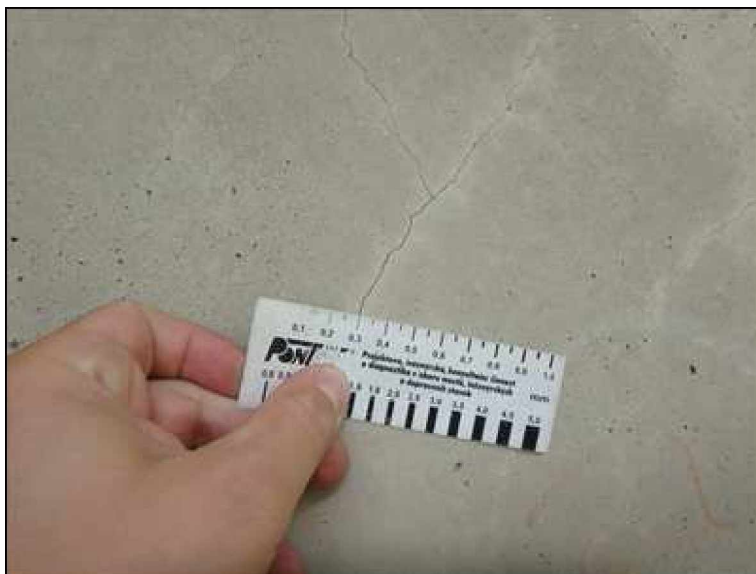
Trhliny na pravém boku nosné konstrukce u opěry 1.

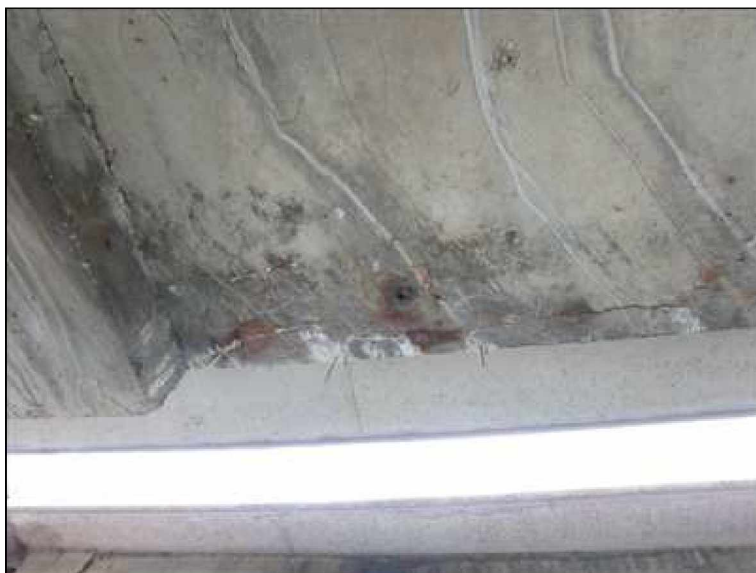
Dtto - detail. Šířka trhliny 0,3 mm.

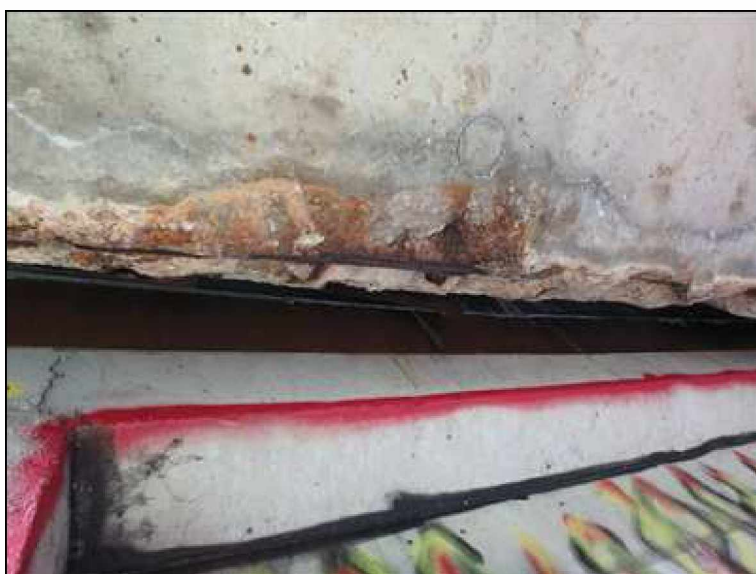
Zatékání na okraj konzoly pod římsou - výluhy a průsaky koroze.

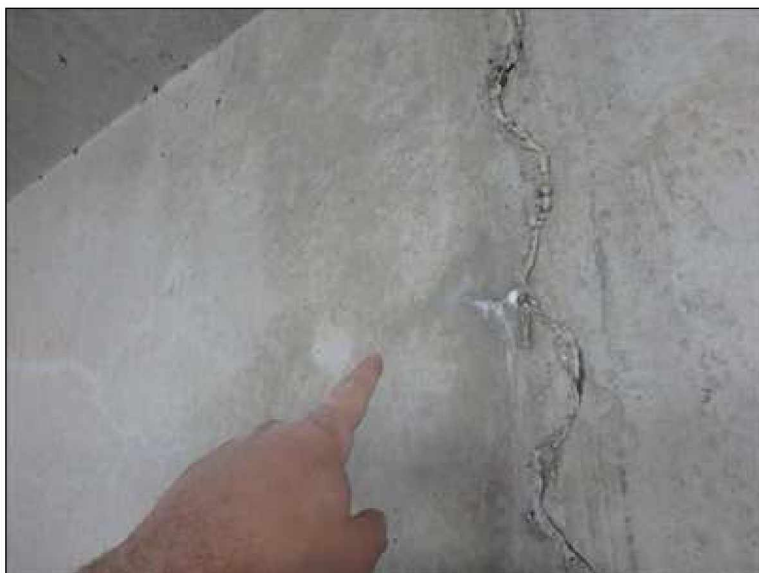
Lokálně obnažená korodující betonářská výztuž na boku nosné konstrukce.

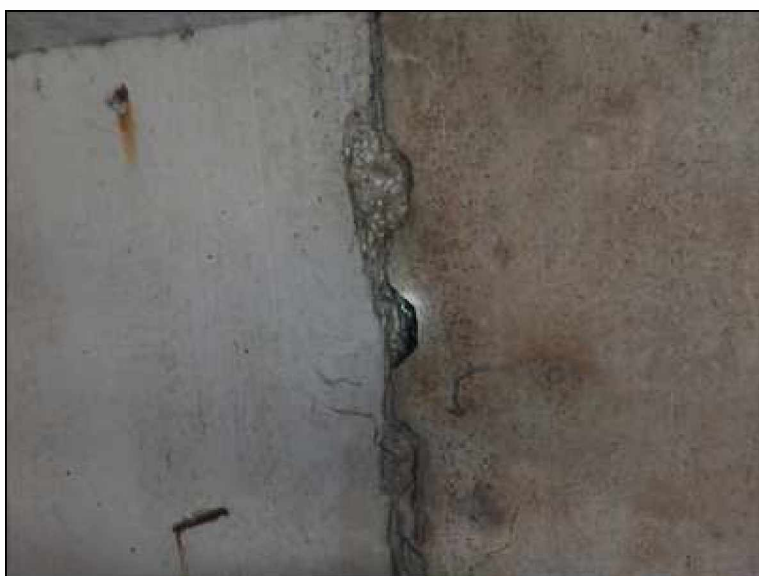
Trhlina s výluhem na boku nosné konstrukce.

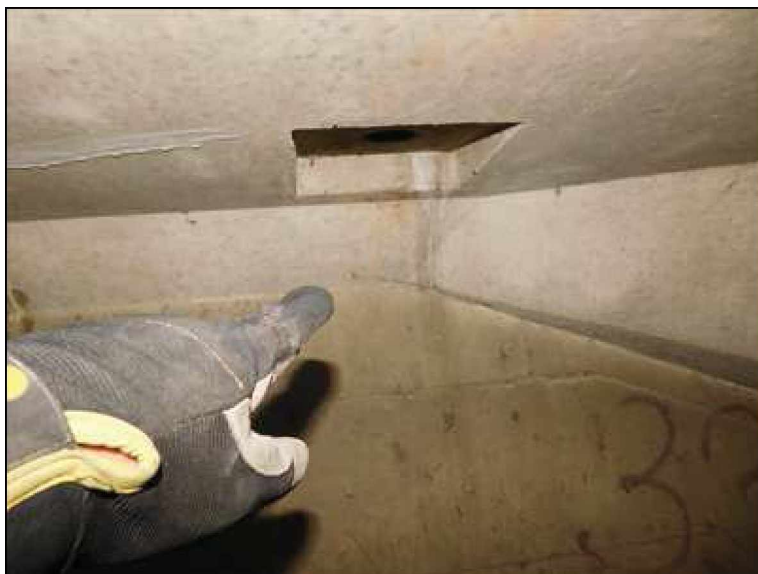
V místě separace krycí betonové vrstvy v horní desce nosné konstrukce. Po snadném odbourání v rámci průzkumu je obnažená předpínací výztuž. Chránička koroduje. Závada je v poli 1 vlevo u pilíře 2 v dutině nosné konstrukce.

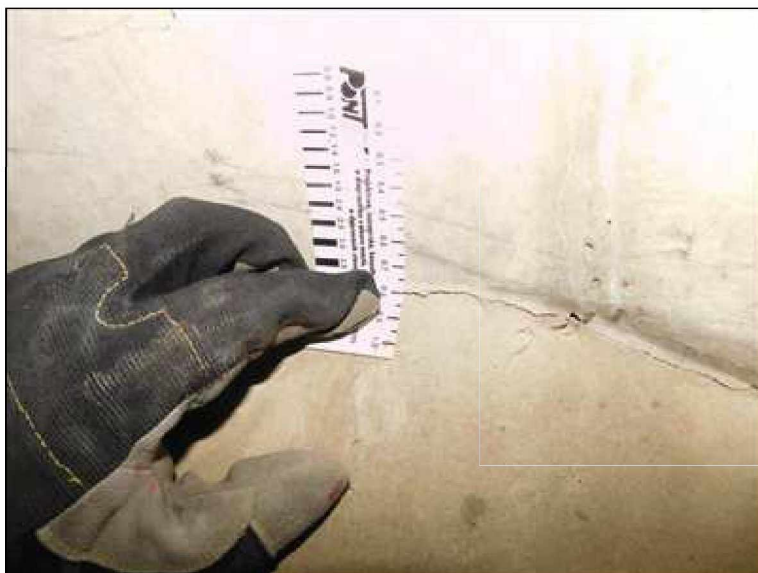
Trhlina mezi boční stěnou a horní deskou nosné konstrukce.

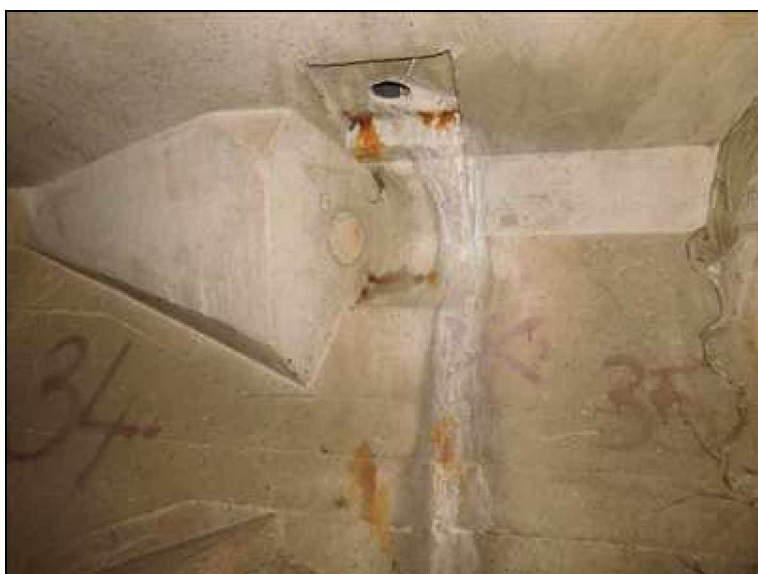
Dtto - detail - šířka trhliny je 0,8 mm.

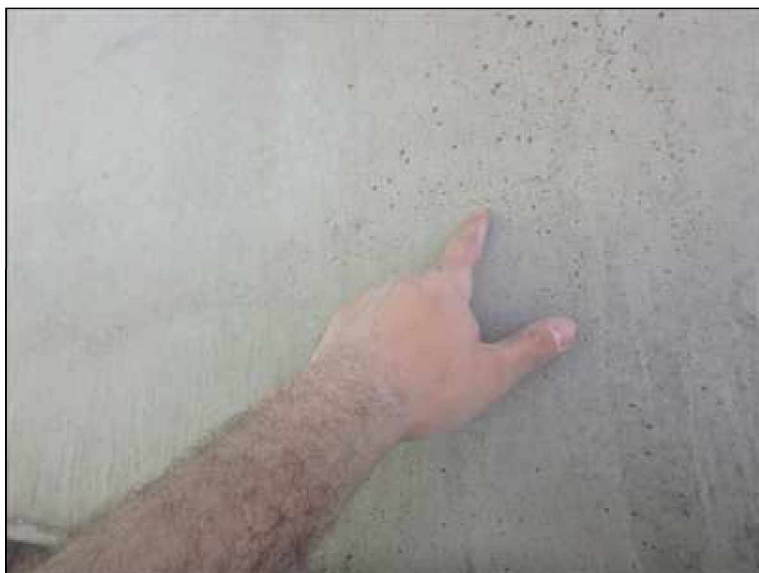
Nečistoty na úložném prahu.

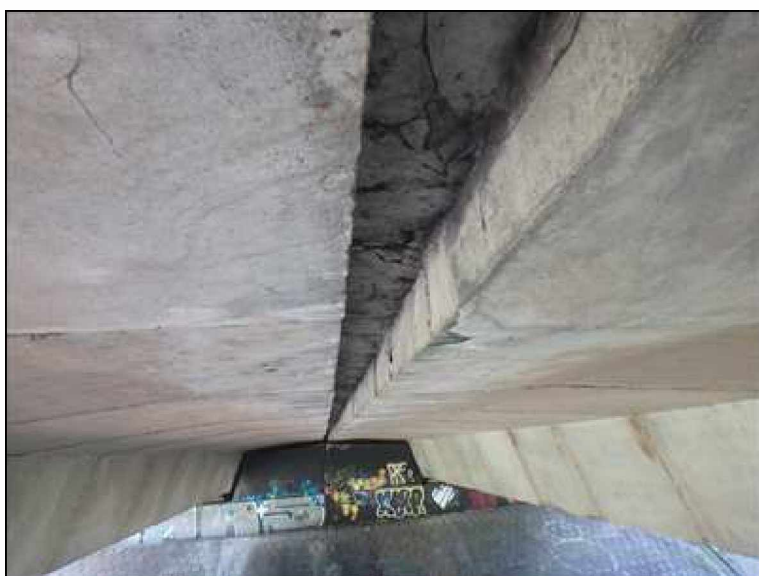
Šikmá trhlina v boku nosné konstrukce šířky až 0,2 mm.

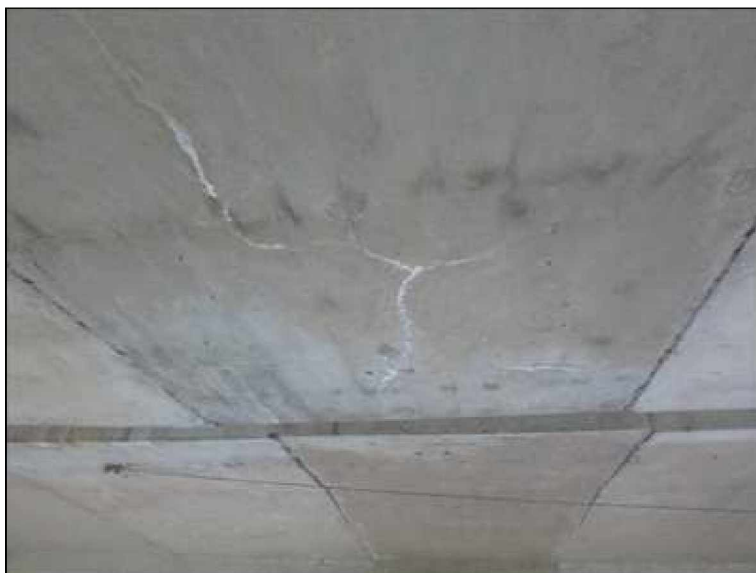
Výrazné inkrustace na konci levé konzoly.

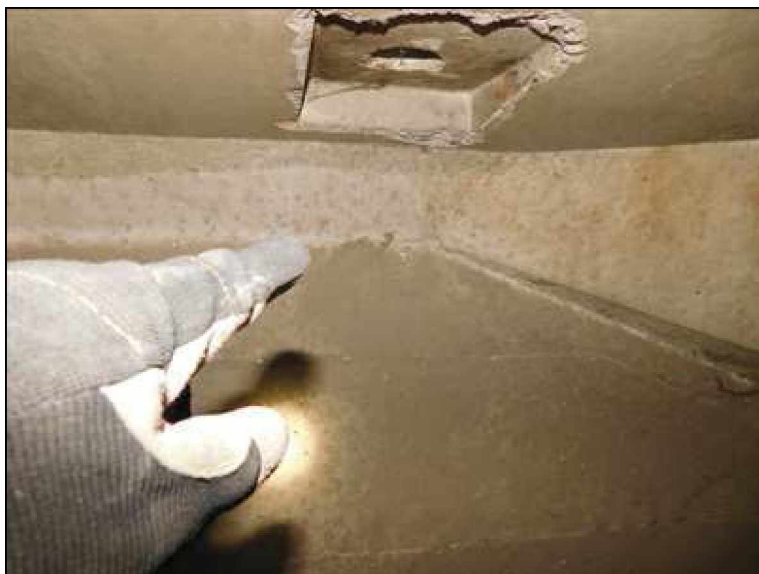
Pohled na prostor u nadpodporového příčniku nad pilířem - nečistoty.

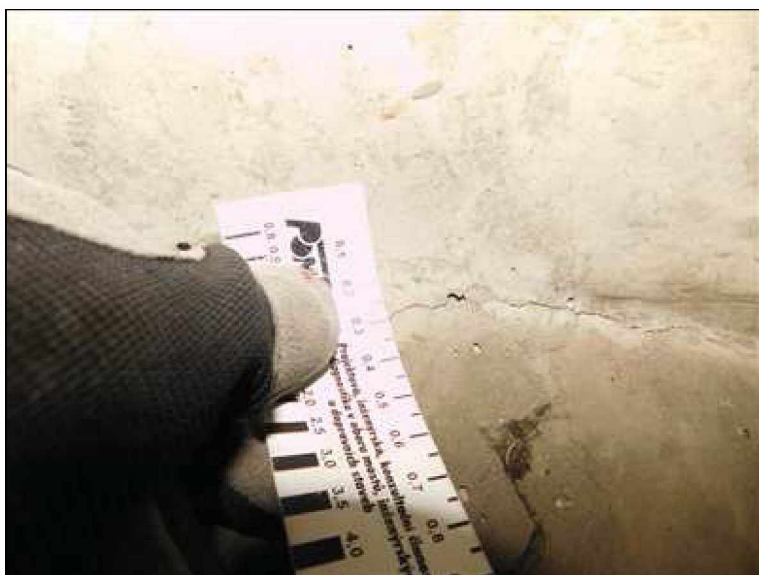
Trhlina mezi horní deskou a boční stěnou.
