Stavba: Statické posouzení objektu Krafferova zahrada
Místo stavby: Krafferova zahrada, p.č. 1639, k.ú. Jindřichův Hradec
Objednatel: Město Jindřichův Hradec

STATICKÉ POSOUZENÍ

OBJEKTU KRAFFEROVA ZAHRADA

V Nové Včelnici, leden 2021

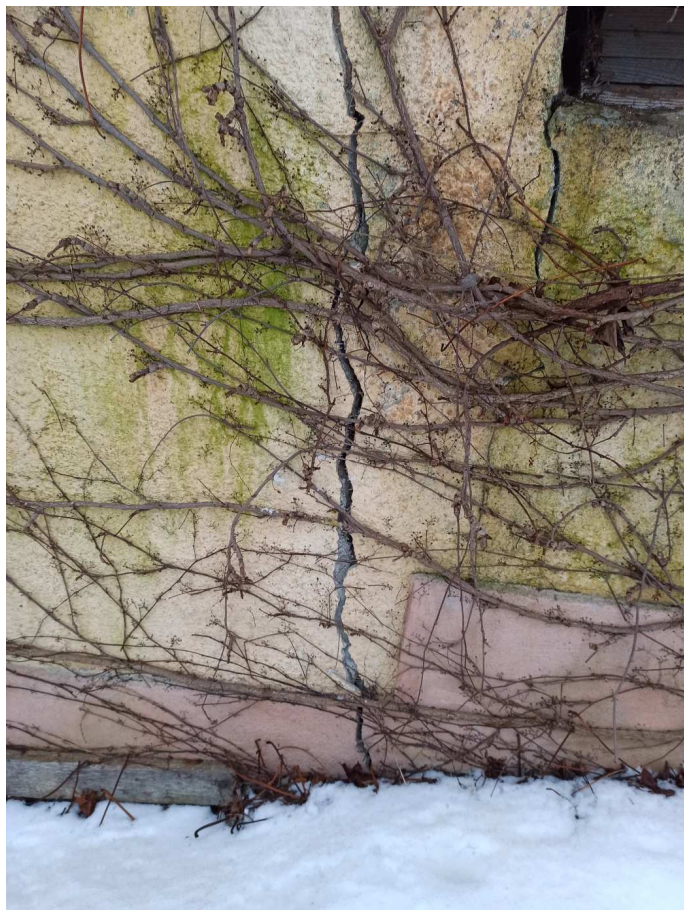
Trhlina ve zdivu u bočního objektu.

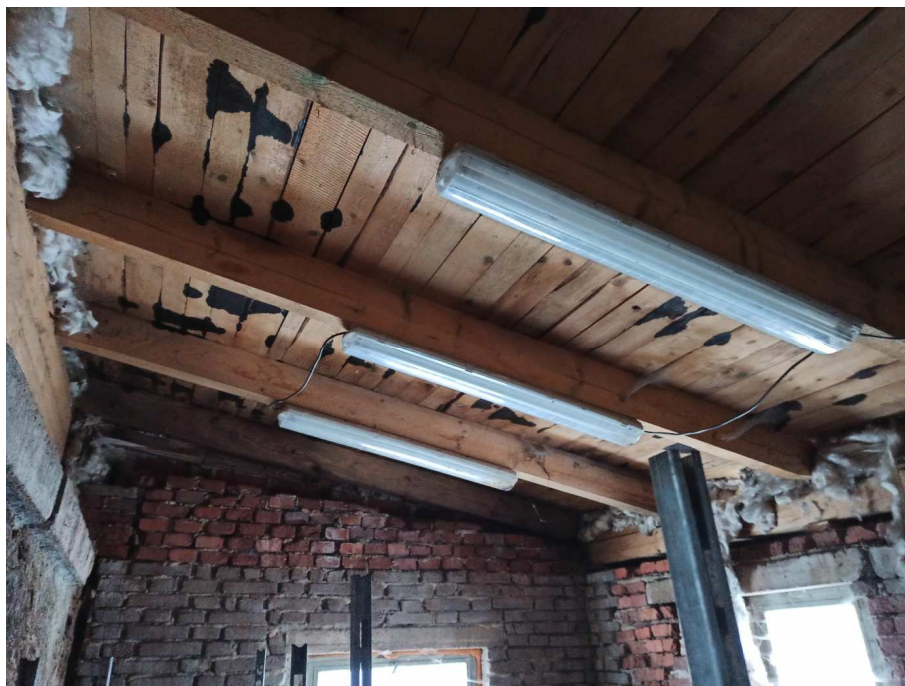
Nová konstrukce pultové střechy přístavby. Kompletace a kotvení střechy nebylo dokončeno.

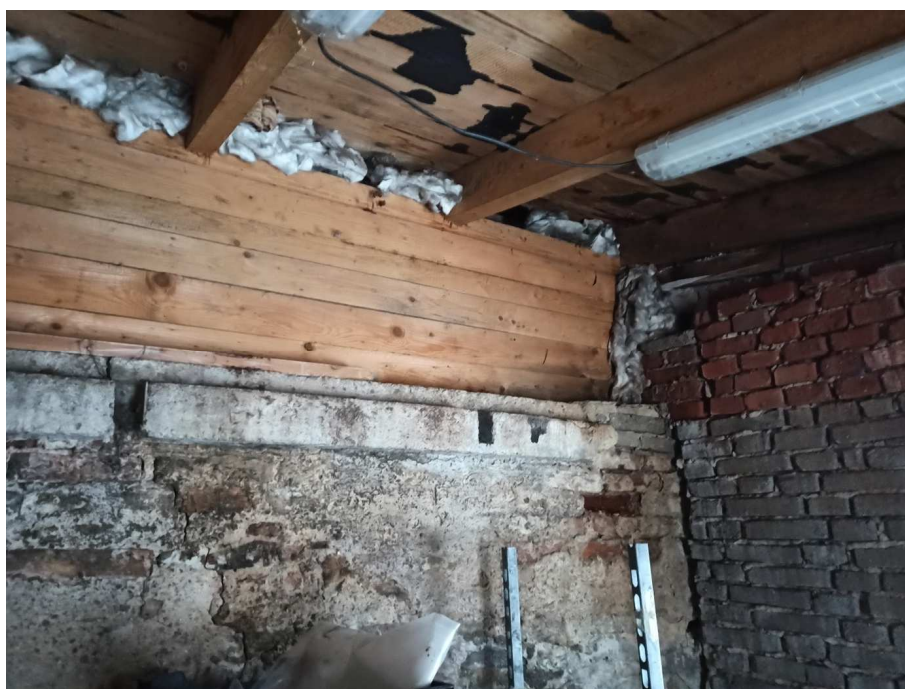
Nežádoucí nastavení štítové stěny na vlhkém zdivu

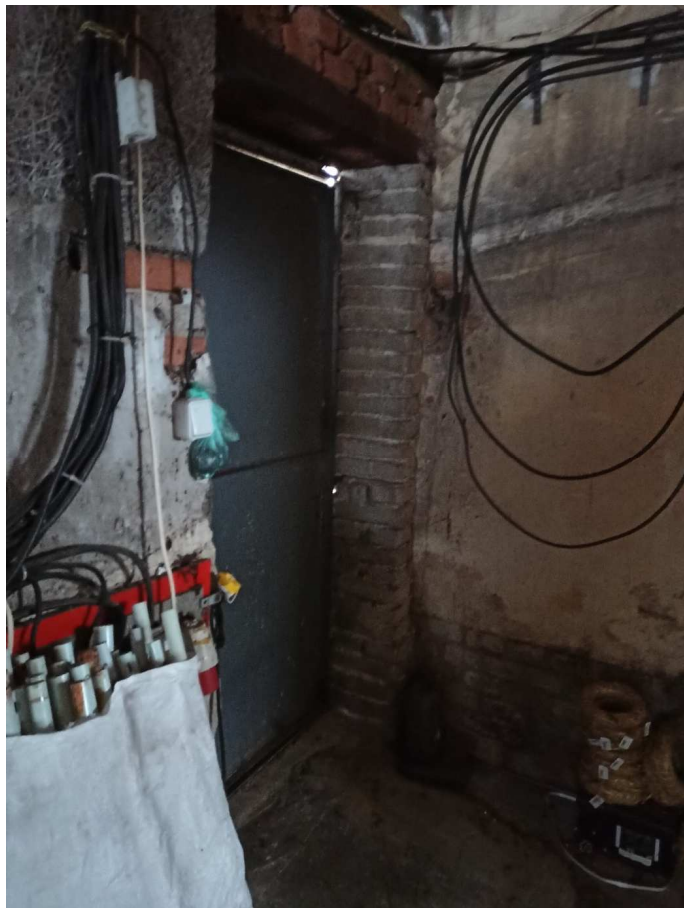
Podzemní část hlavního objektu, různorodé materiály, nevyhovující umístění elektroinstalace, povrchová vlhkost konstrukcí

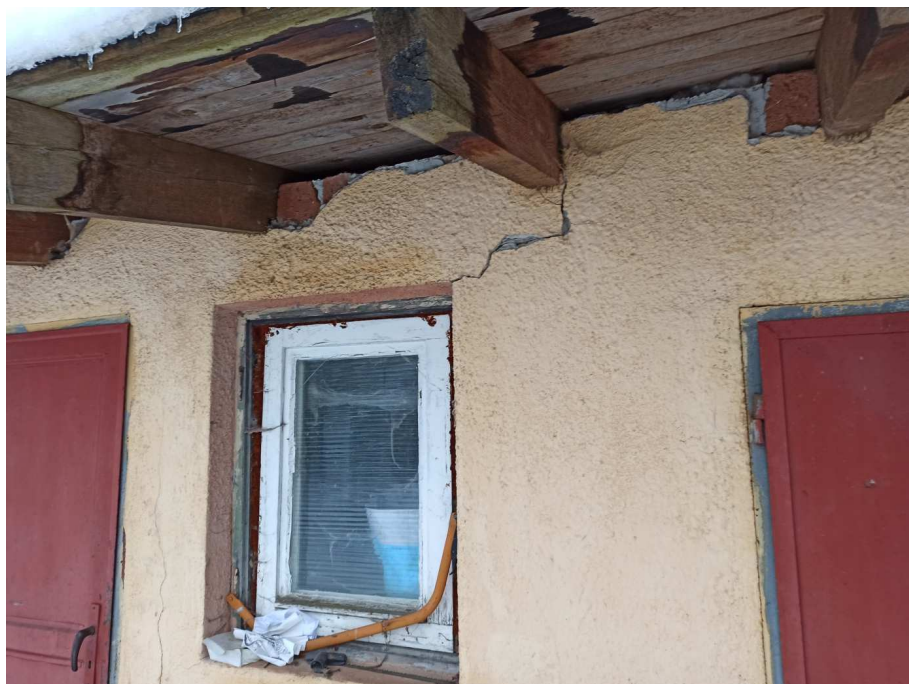
Poškozené dřevěné krokve od srážkové vody, nedokončené klempířské prvky, nevyhovující ztužení přístavby, trhliny ve zdivu

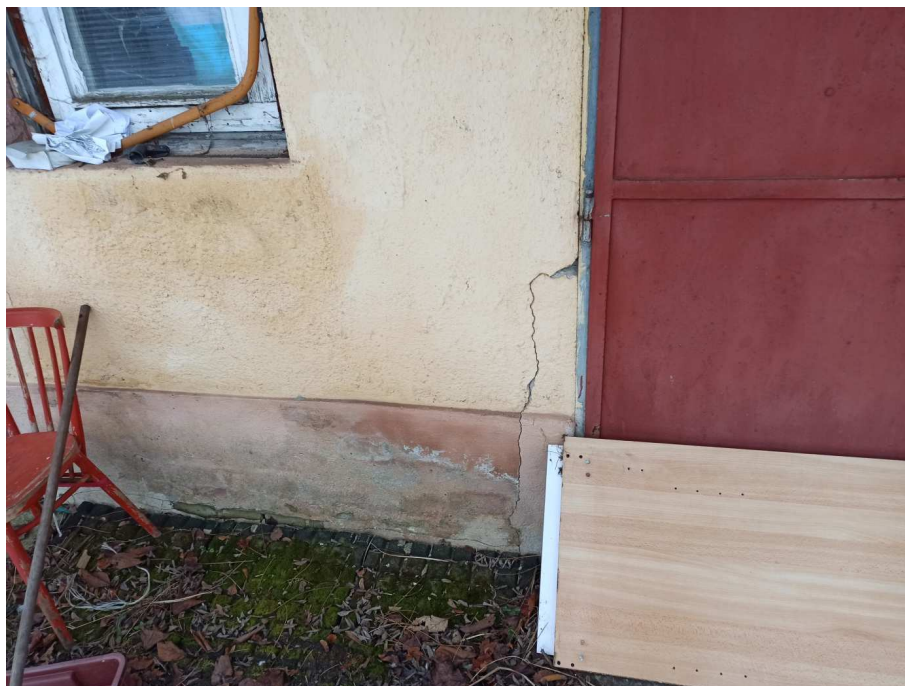
Trhliny ve zdivu, nadměrná vlhkost ve stěnových konstrukcích od srážkových vod a zemní vlhkosti

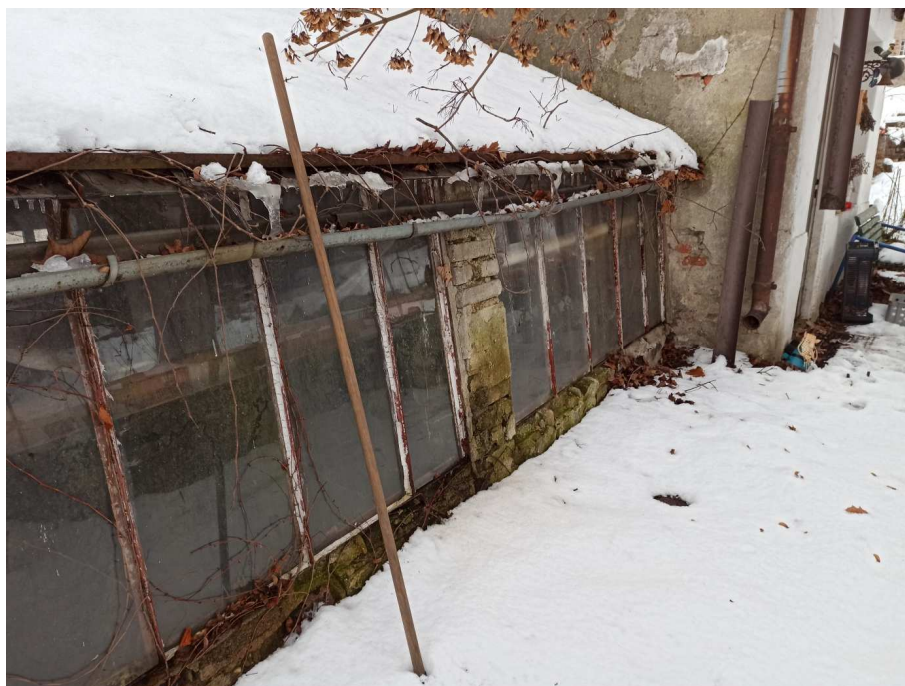
Vestavba skleníku mezi objekty, havarijný stav podezdívky, zatékání v okolí skleníku, Degradace ocelové konstrukce a skel.

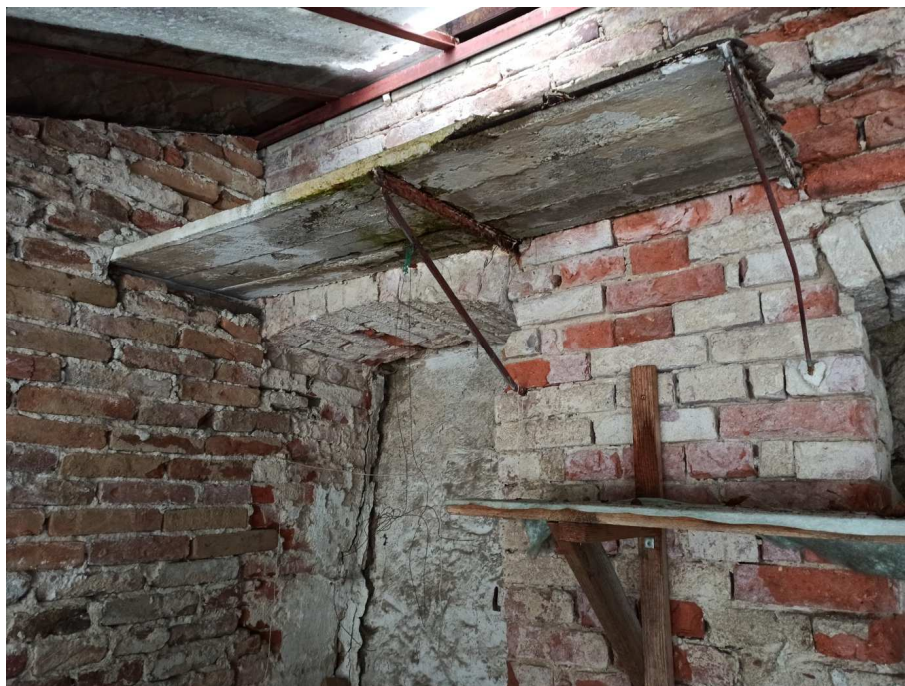
Vnitřní prostor skleníku, degradace a poruch zdiva

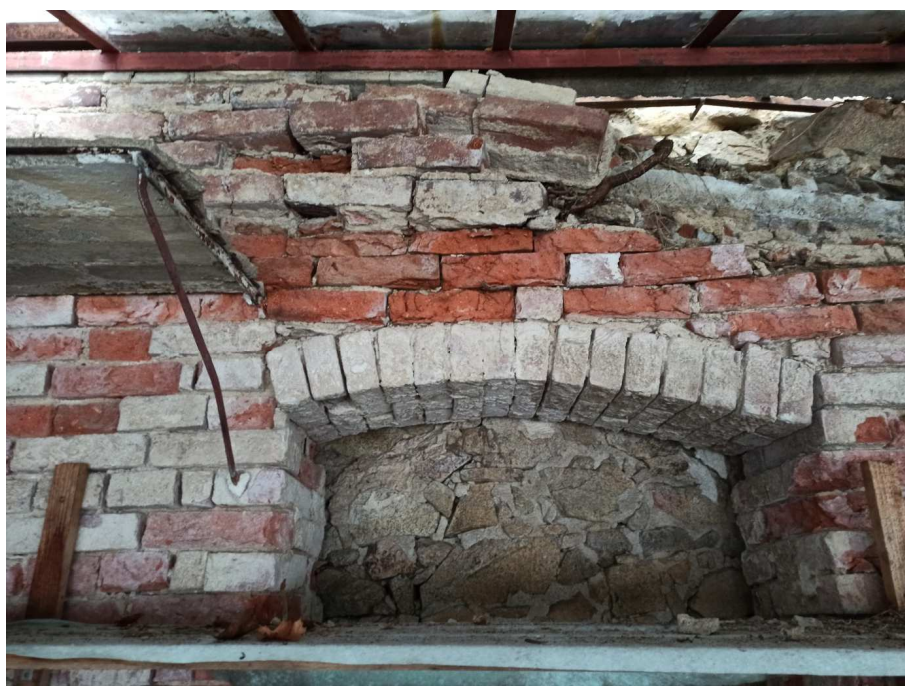
Poškozené zdivo nad klenbou, zatékání do konstrukce a následná degradace

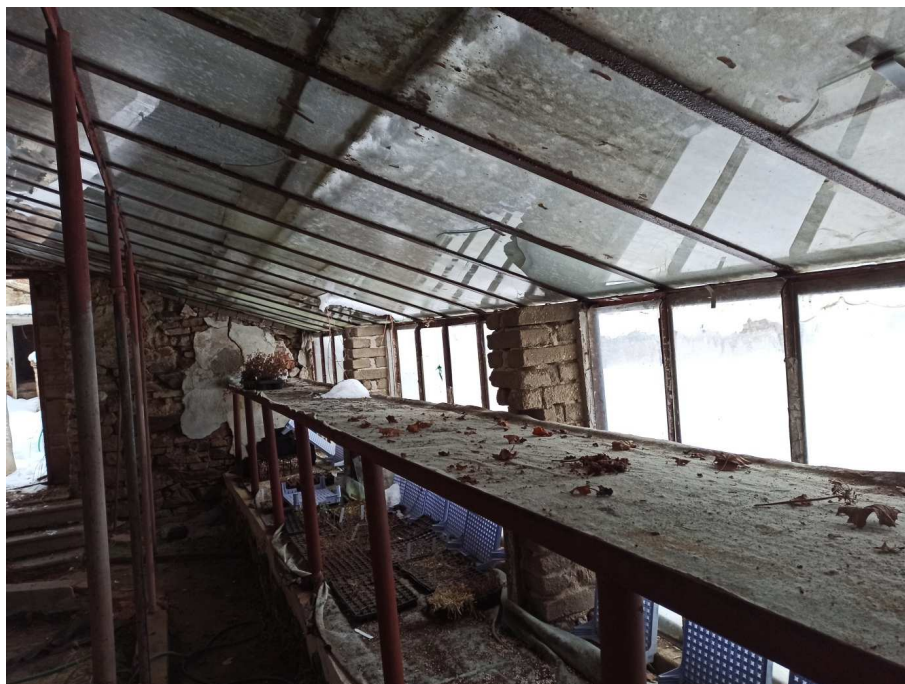
Nevyhovující ocelová konstrukce a zasklení pro přenos zatížení sněhovou vrstvou. Zděné nosné konstrukce jsou degradovány vlhkostí.

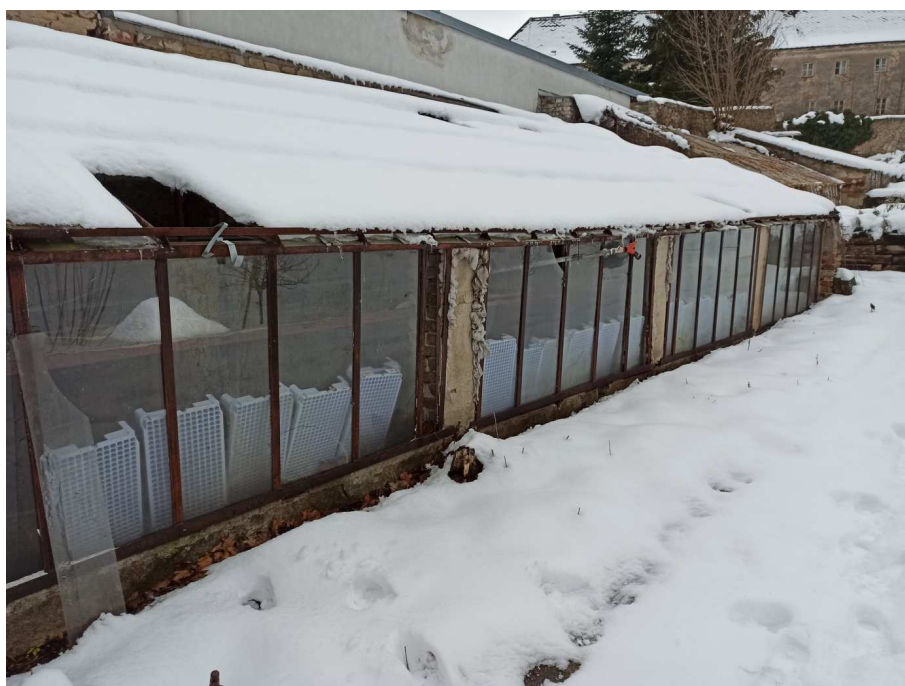
Venkovní skleníky, neudržovaná konstrukce skleníků, podmáčení a degradace materiálů

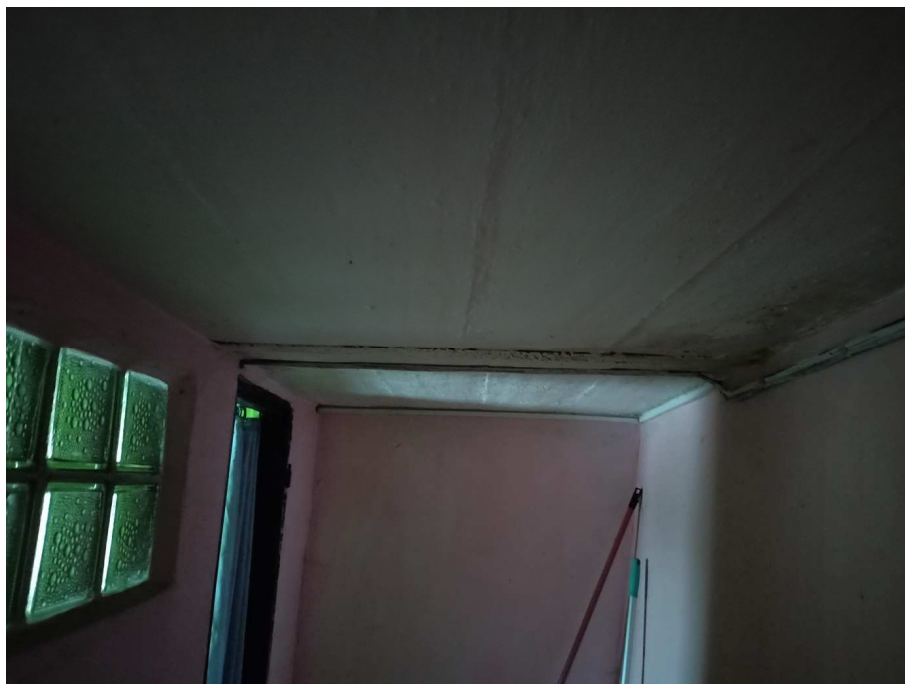
Stropní konstrukce hlavní budovy, betonová skládaná konstrukce do ocelových nosníků. Stav a případná korozie bude posouzena podrobným průzkumem při stavebních úpravách.

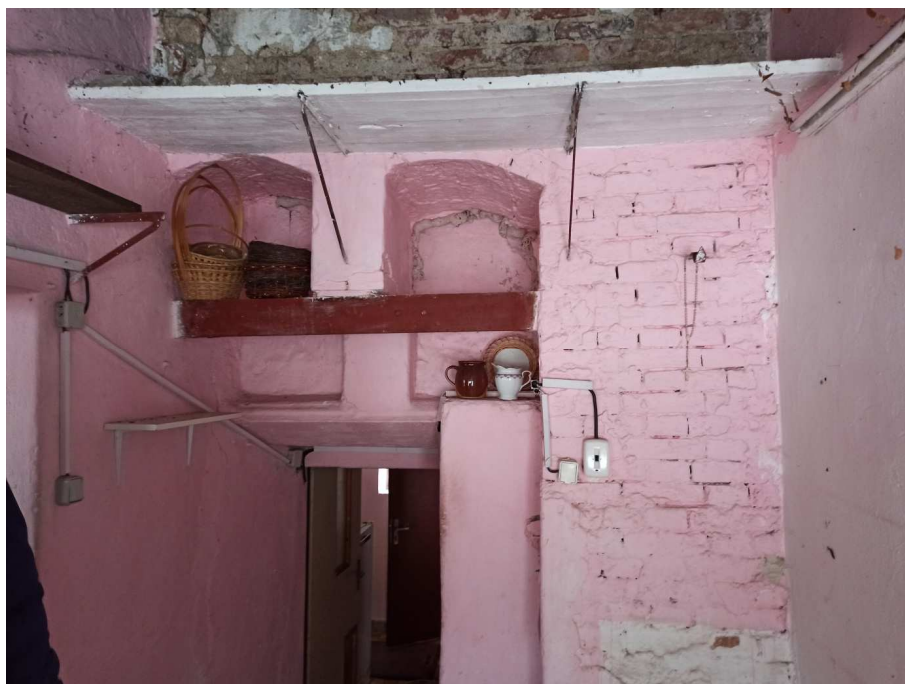
Propojovací část mezi zahradou a uliční částí pozemku bez viditelných poškození

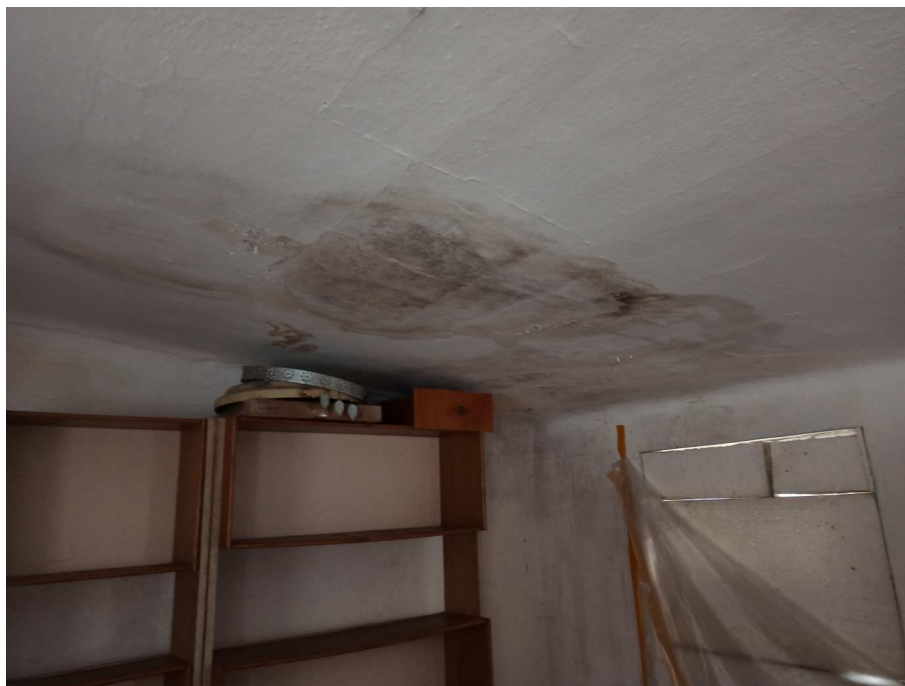
Zatékání do pultové střechy, nutná oprava a sanace prvků krovu

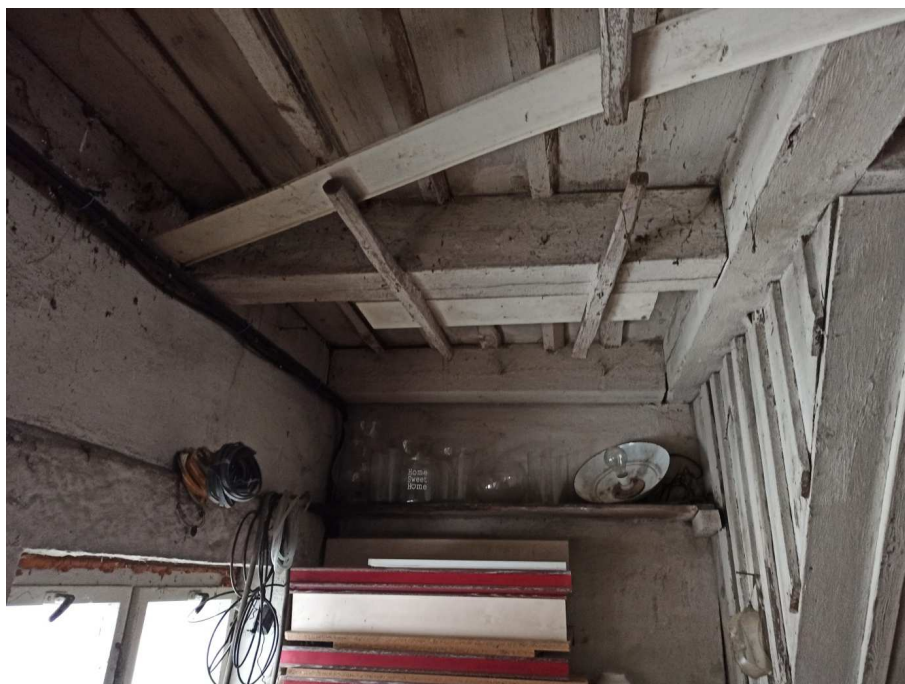
Dřevěná stropní konstrukce, různě členitá a zasažena množstvím stavebních úprav,
Požadují kontrolu mykologem

Vzhledem k vlhkostním poměrům v objektu doporučuji po odkrytí všech dřevěných stropních prvků provést mykologický průzkum a určit rozsah poškozených částí nutných k odstranění.

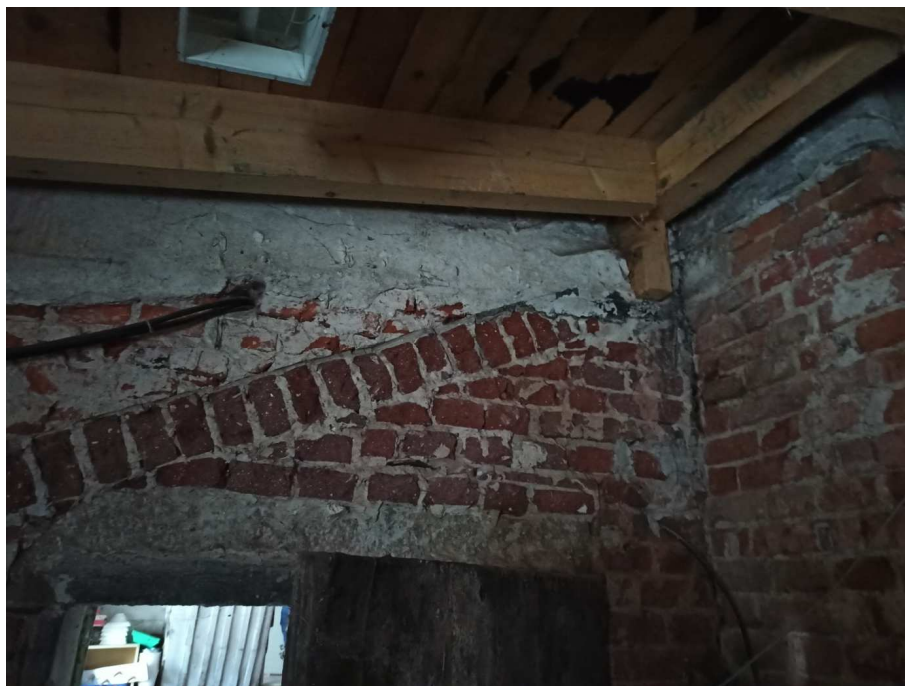
Chybně prováděné zdivo postupnými dozdvímkami bez pravidel zdění, zásah do zdiva od nové konstrukce pultové střechy.

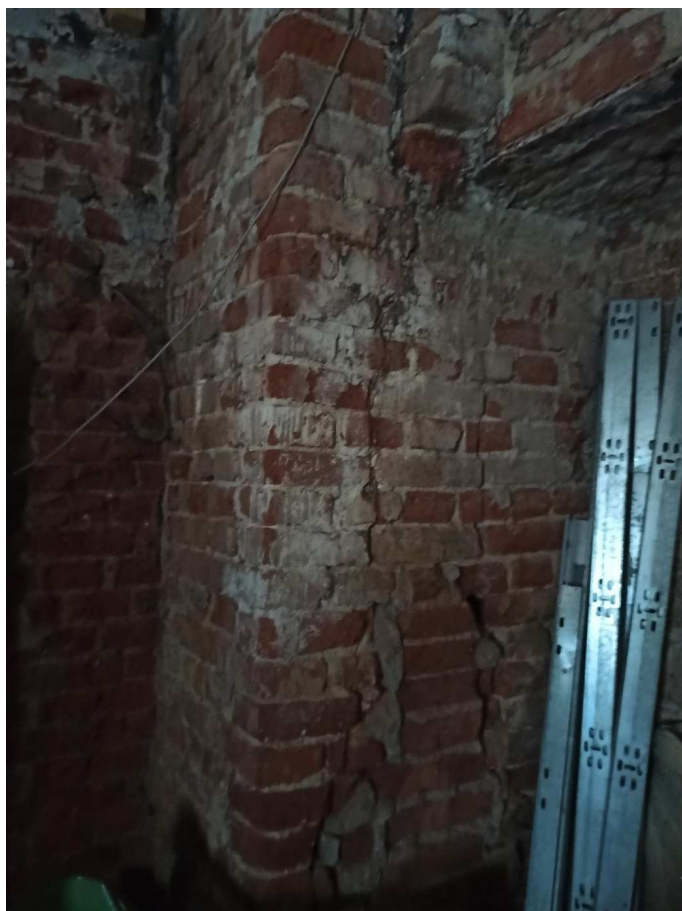
Venkovní komín je z vizuálního hlediska bez poruch, u vnitřní části bude nutné přezdění nosného zdiva komína, kde jsou patrné trhliny.

Poruchy komínového zdiva, nutná bezodkladná oprava zdiva a provedení kontroly navazující konstrukce komína!
