Zaměření - KSÚS SK - most 33354 - 1 Hořany

● Běžná prohlídka - provedl Ing. Jan Fišer - SAGASTA (18.10.2019)

Ev.č.mostu: 33354-1

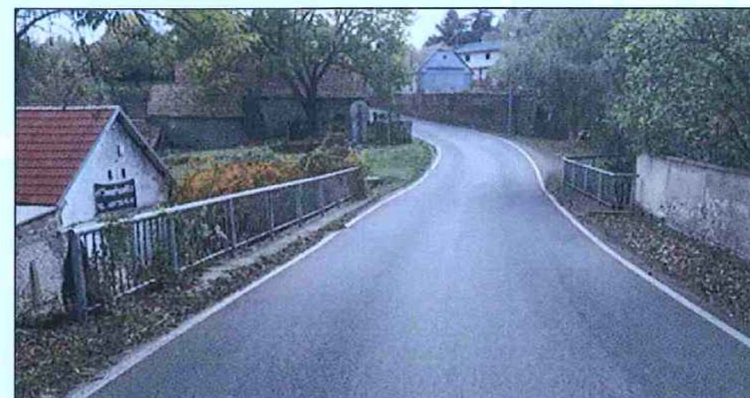
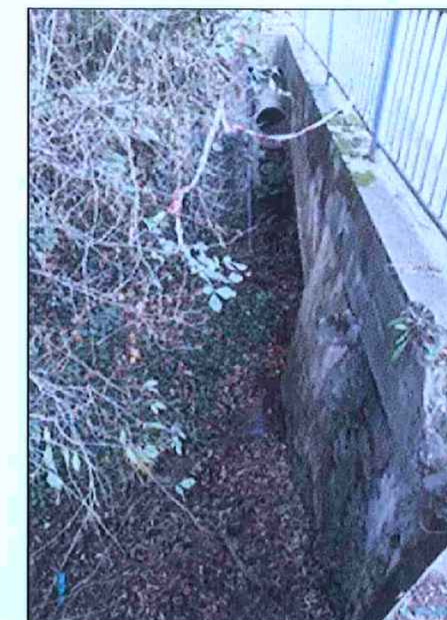
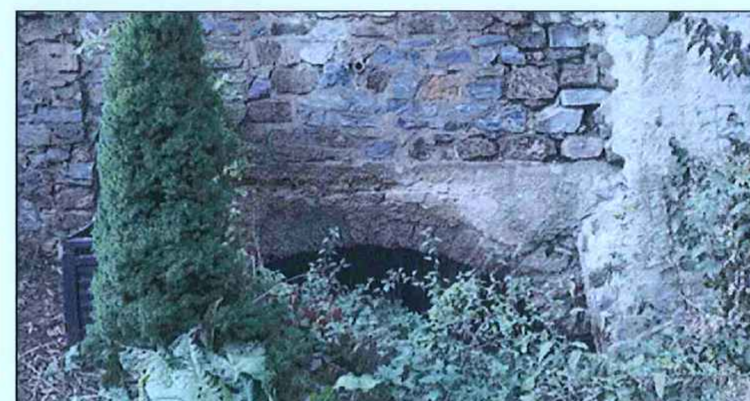
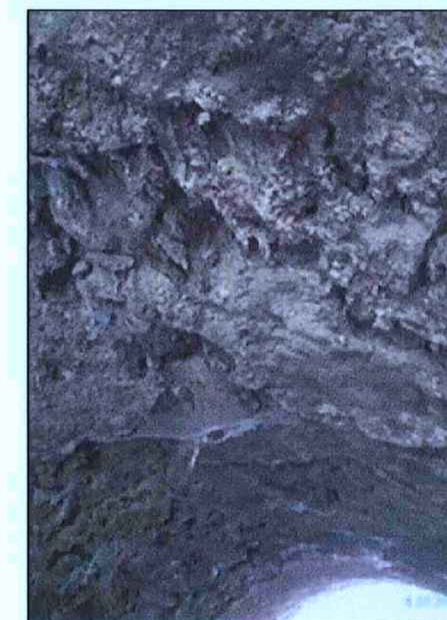
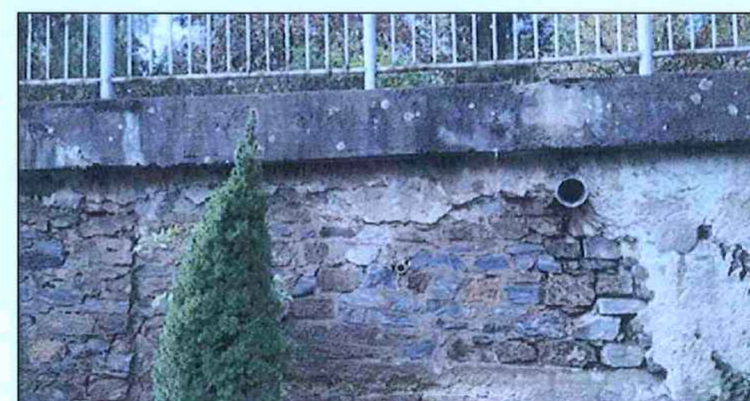
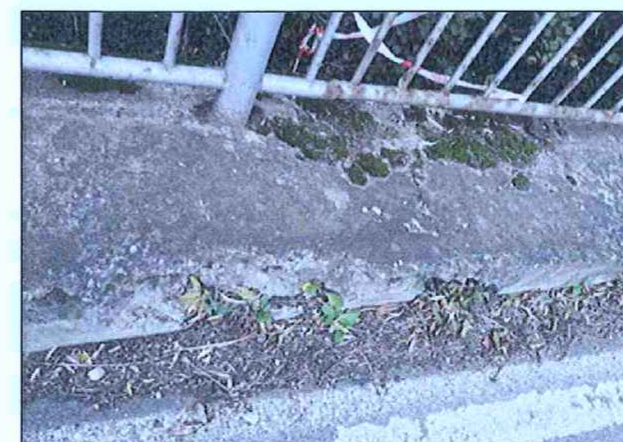
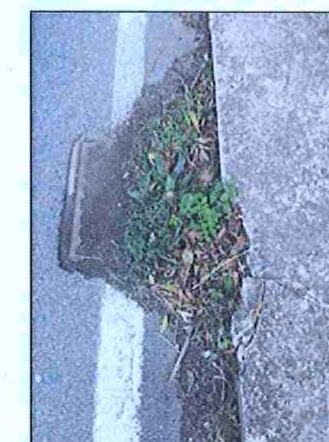
● Fotodokumentace:

⇒ Spodní stavba - Mostní podpěry a křídla - pruh líce v úrovni kolísání hladiny ve vodoteči podtižen mrazovým rozpadem malty
- lokálně hluboko vypadané spáry
- v P nároží opěry O2 zdivo rozvolněné, vypadlé kameny

⇒ Nosná konstrukce - U P portálu přetíná klenební pás souvislá trhlinka (mezera) šířky cca 5 až 8cm, naměřena hloubka 60cm = celý klenební pás. Následkem zatékání u obou portálů zde ze zdiva vypalveno pojivo. Malta se změnila na nesoudržnou hmotu, která vypadává spolu s kameny, vznikly široké trhliny přetínající celý podhled NK. U obou portálů dlouhodobě intenzivní prosakování vody klenebním pásem cca v rubu čelních zdí, je příčinou vážných poruch zdiva. V okamžiku prohlídky visí ze spár zdiva na podhledu NK L portálu rampouchy. Podle výluků pojiva, poruch (opadání) omítky i mrazovému rozpadu spár zdiva prosakuje na líc dlouhodobě voda pod římsou.

⇒ Mostní svršek - Římsa - vady betonu z doby výstavby, několik porovitých nez hutněných oblastí
- lokálně odpadlý okapní nos, mrazové provozní opotřebení povrchu i hran.
- Olámané hrany obruby.

⇒ Vybavení mostu - Zábradlí - koroze.
- Území pod mostem - mostní otvor je zanesen povodňovým náplavem, omezuje jeho průtočnou kapacitu.

- ➔ E.1 Odstranění nutno do 1 roku: Mostní podpěry a křídla - zajistit přezdění rozvolněného zdiva v nárožích opěr
Zábradlí - obnova PKO zábradlí
Území pod mostem - vyčistit koryto v úseku před i za mostem
