DOHODA

o úhradě nákladů souvisejících s odstraněním reklamovaných vad díla a odstraněním uplatněných vad díla (dále jen „dohoda“)

**Znalecký posudek č. 316/03/2019
vyžádaný
Městem Bílina, Břežánská 50/4, Bílina
objednávka 10/2019/M**

Popsat stav a zjistit příčinu deformace opěrné stěny na Pražské ulici – Masarykova
výšina v Bílině.

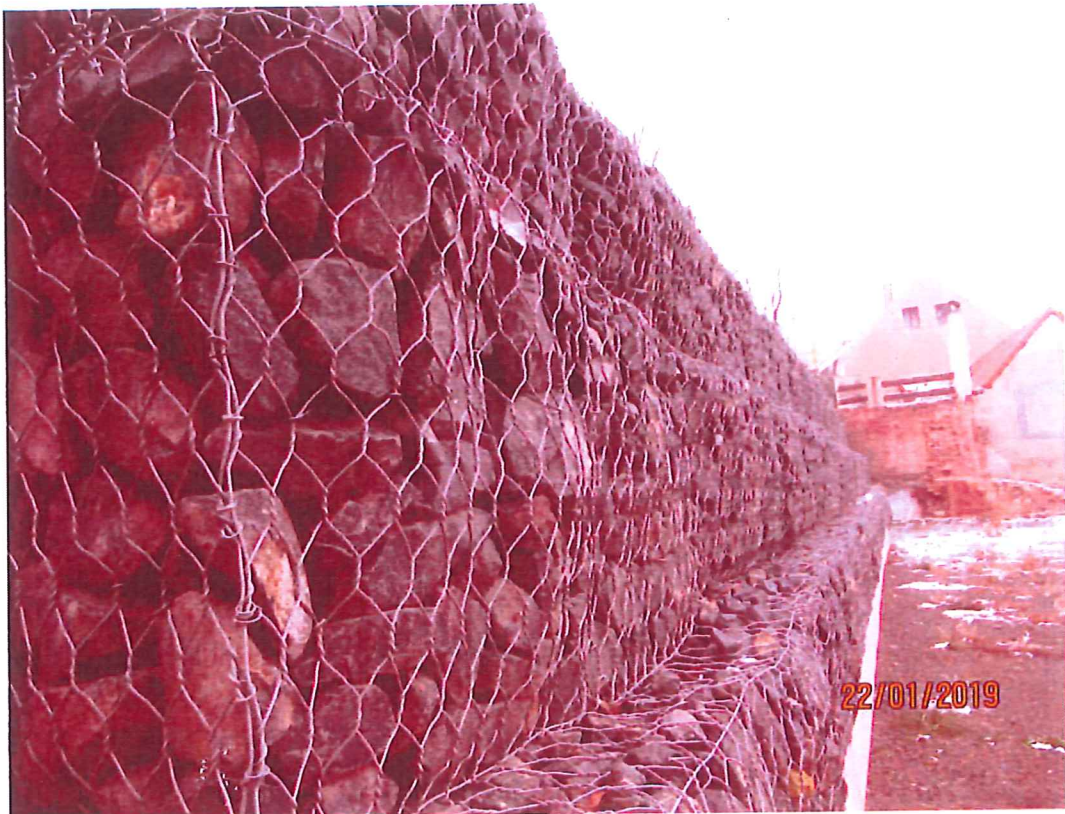
F1 boulení košů ve všech řadách

K obdobnému boulení, s menší odchylnou, dochází u podstatné většiny košů (F1).

ČSN EN 14475 povoluje boulení – deformaci ve vodorovném směru v maximální hodnotě 10 cm. Na provedené stěně jsou povolené mezní hodnoty boulení překročeny.

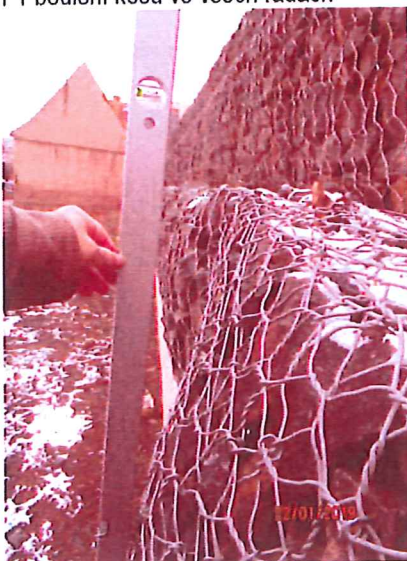
F2 boulení 1. řady gabionu

Téměř u všech čelních stěn košů, zejména spodní řady, bylo zjištěno značné boulení předních stěn. Byla naměřena mezní odchylka rohového koše od svislice 17 cm (F3).

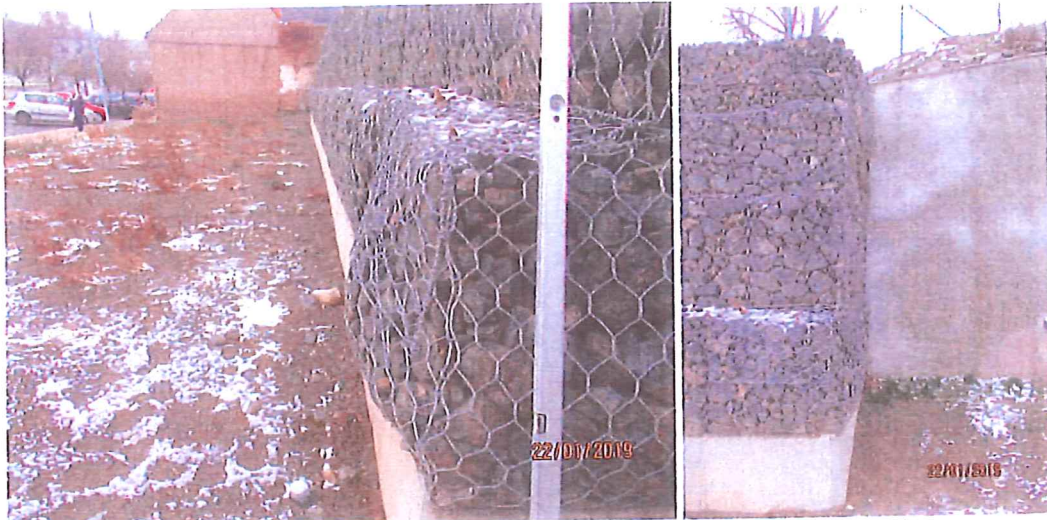
F4 boulení 1.řady

F5 boulení bočních stěn

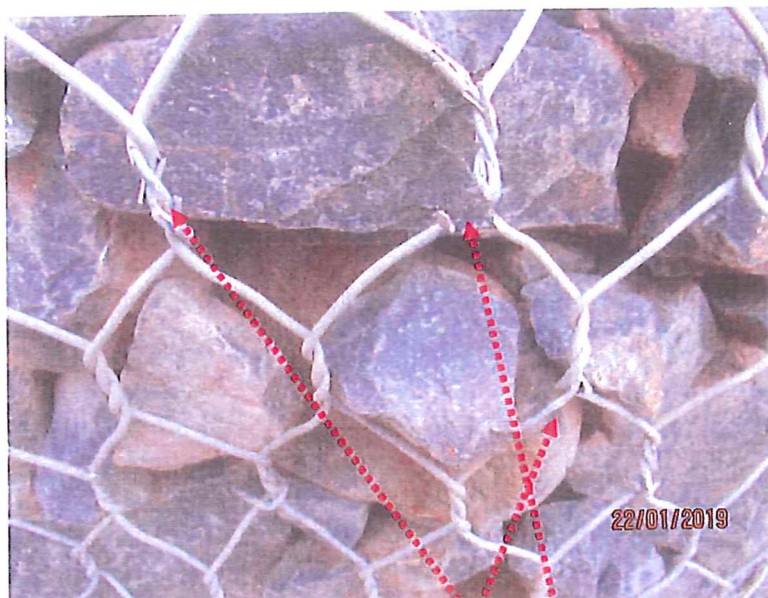
F6 stržení ochranné vrstvy PVC pletiva košů prasklé pletivo

Přes kvalitu drátů sítě košů, deklarovanou v technickém listě, je zničením povlaku pletiva snížena životnost systému.

Koše vykazují místa, kde je prasklá čelní síťovina (F6). Poškození ohrožuje statiku koše.

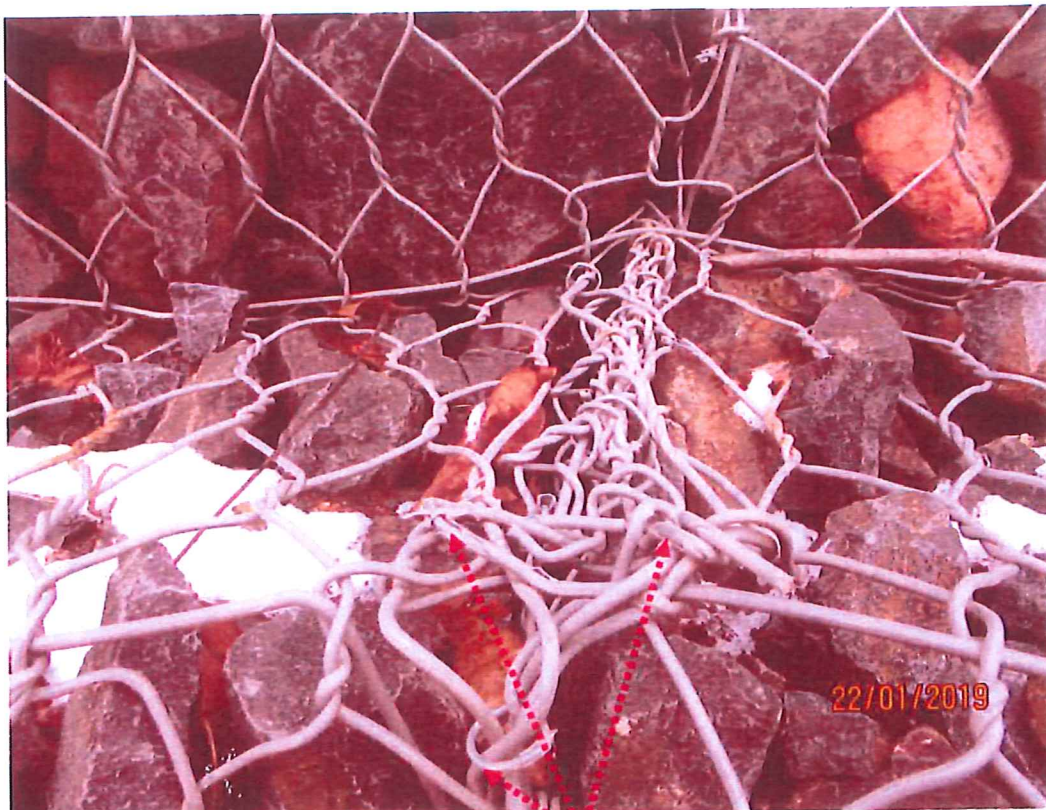
F7 svázání košů a dílů

Realizované svázání jednotlivých rozvinutých ploch košů a košů navzájem je provedeno značně neuměle. Zcela mimo doporučení z technického listu.

stržená povrchová úprava PVC

Při násilném dotahování propletenců došlo místně ke stržení ochranné PVC vrstvy (F7).

Nepředpisové svazování je vzhledovou vadou, zároveň **snižuje tuhost systému**. Přes kvalitu spojovacích drátů a sponek je **zničením povlaku pletiva snížena životnost celého systému**. Popraskání čelní síťoviny **ohrožuje statiku koše**.

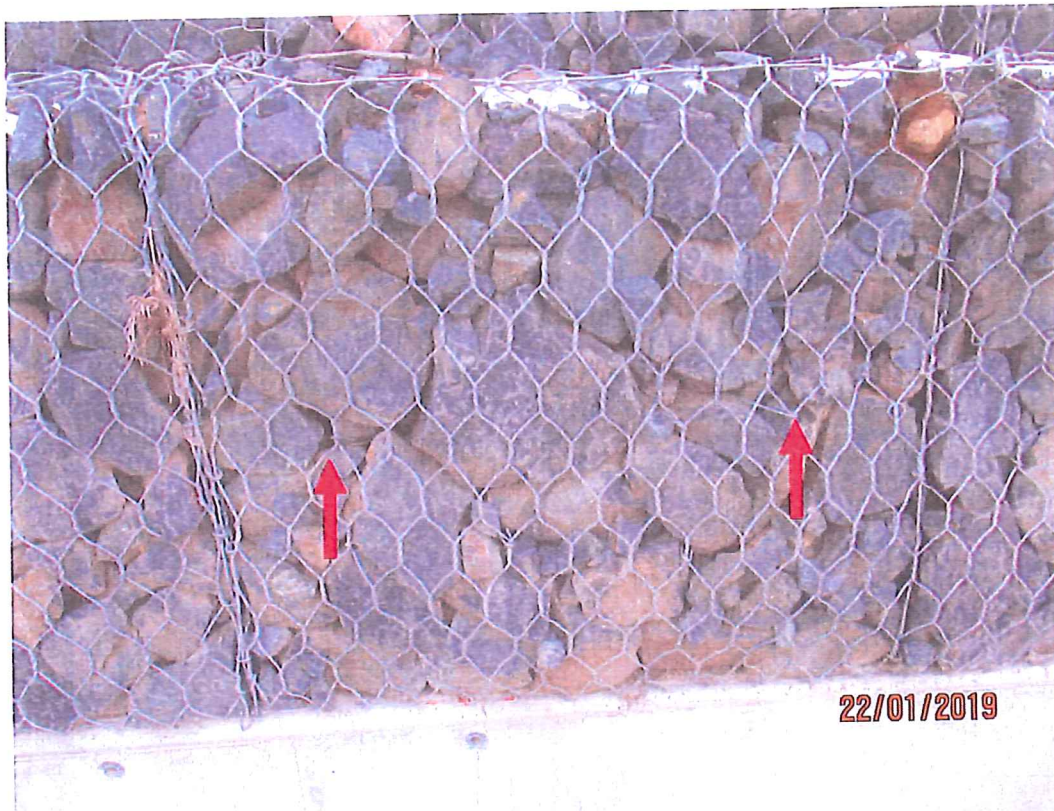
F9 nalezené pospojení čelní a zadní plochy košů.

Pospojení přední a zadní strany bylo nalezeno jen místně. Někde nejsou vůbec. Počet táhel neodpovídá doporučení výrobce (F9).

Nedostatečné a místy zcela chybějící provázání přední a zadní strany košů je jednou z příčin boulení čelní stěny a ohrožuje statiku systému.

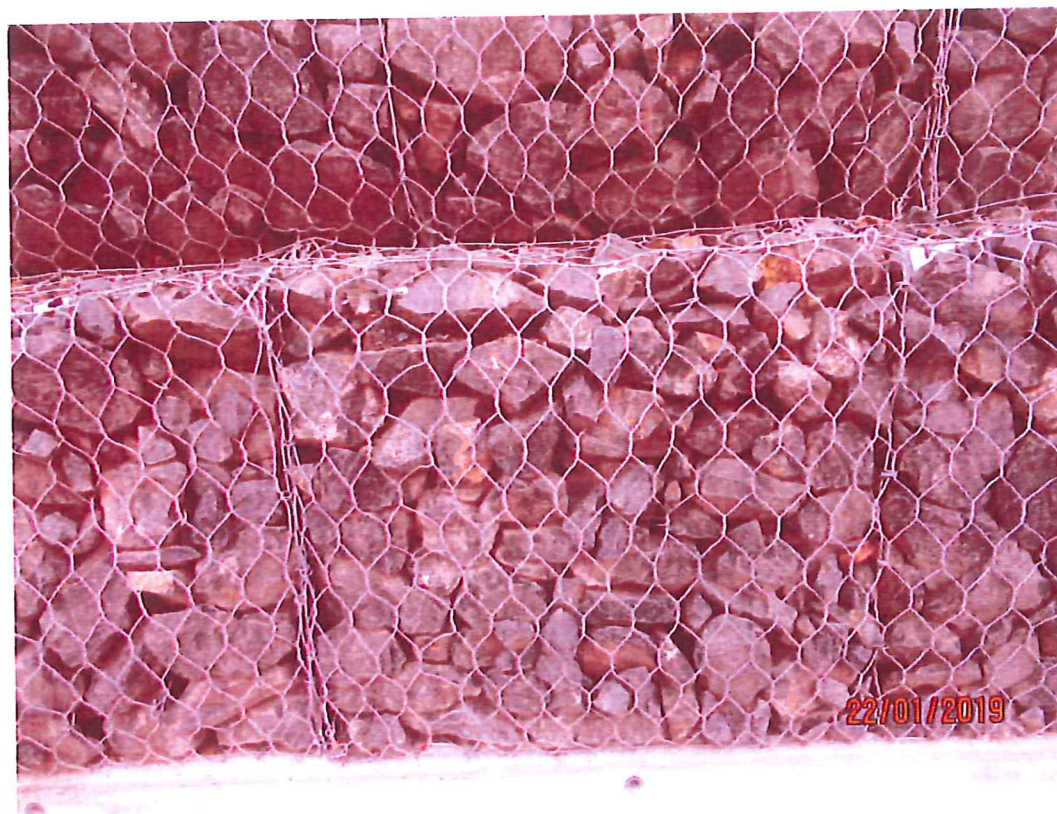
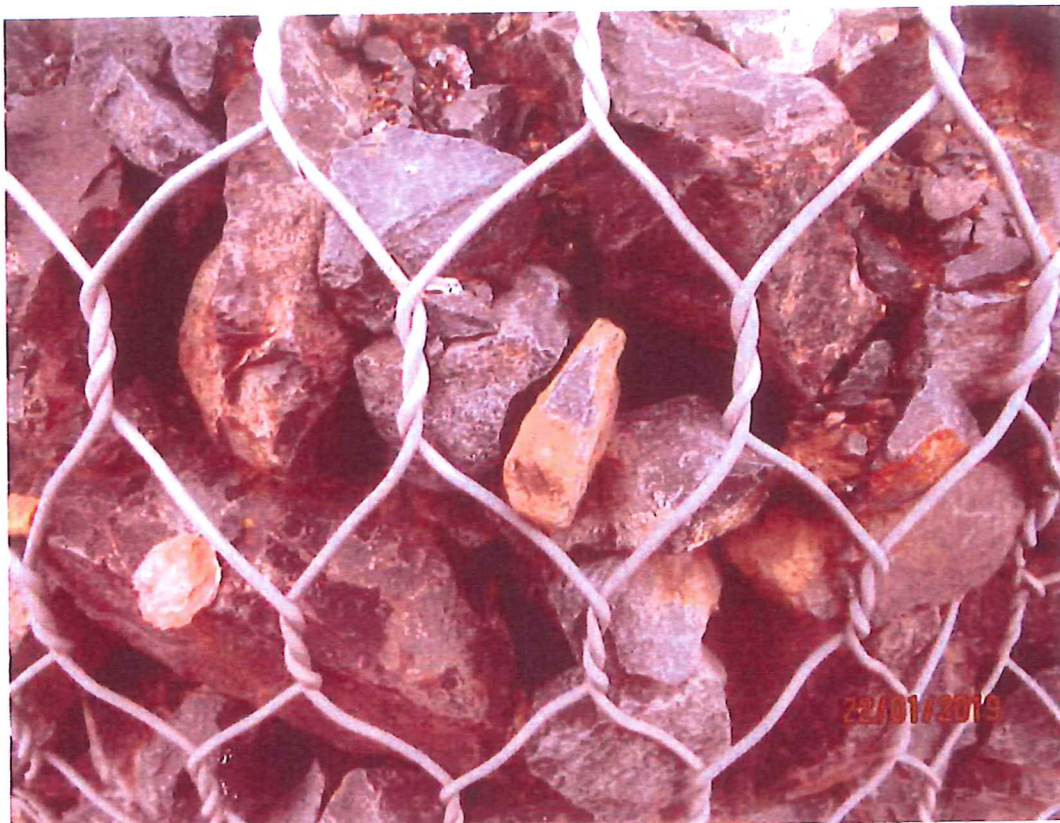
F10 výplň koše

Podstatná část košů je vyplněna nasypáním kameniva (F10 a ostatní). Ve výplni je i drobný štěrk a jemná frakce.

Pro výplň byl zvolen **nevhodný materiál**. Použito bylo **kamenivo štípané, ne lomový kámen**. Kamenivo nebylo pečlivě skládáno, jednotlivé kameny nejsou provázány a klínovány s minimální mezerovítoestí, ale v podstatné většině ploch vsypáno do košů.

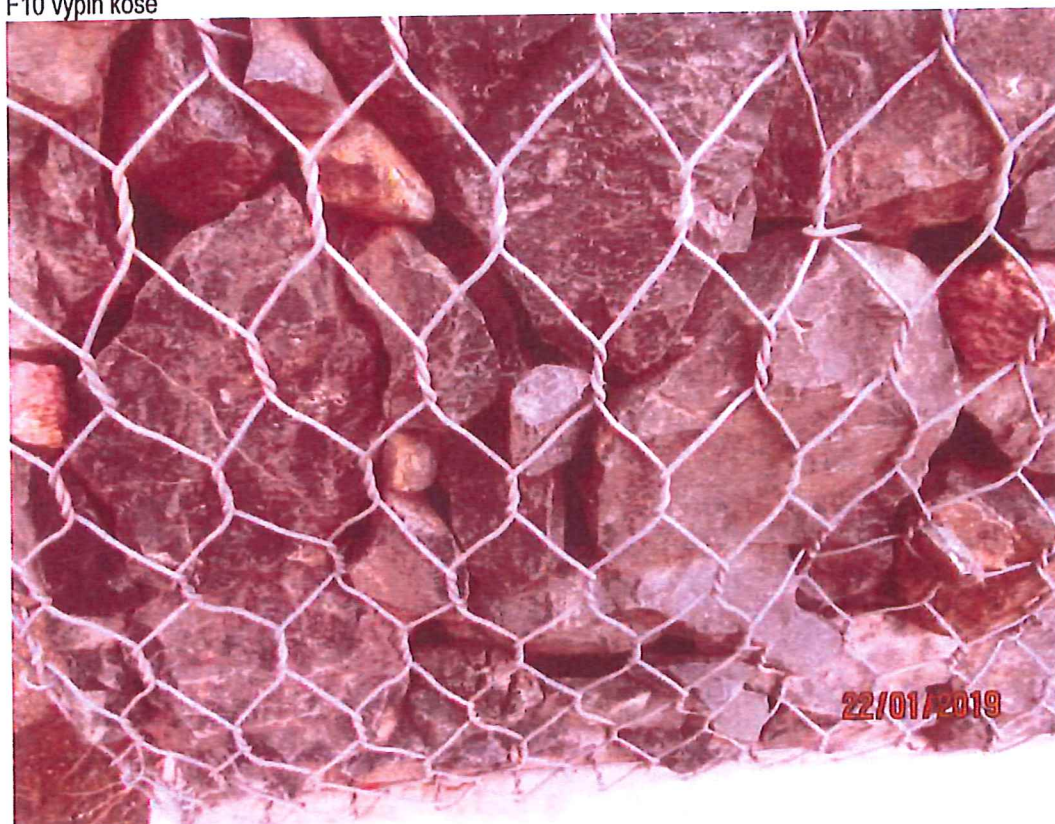
F11 výplň rohového koše

Z prohlídky je patrné, že na některých místech (F11) byla snaha o vyskládání čelní vrstvy koše. Kámen má nevhodný lom a při skládání byly do mezer vkládány kameny menší, než jsou oka sítě. Vkládané

drobné kameny neslouží jako klínování větších a lze jimi volně pohybovat, hrozi vypadávání, pokud nevypadly již dříve. Zde byl porušen bod 3 technického listu *GABIONY (DRÁTKOŠE)*, kde je uvedeno : *naplňte jednotlivé kameny, jejichž velikost není menší, než rozměr „D“ u ok pletiva...*

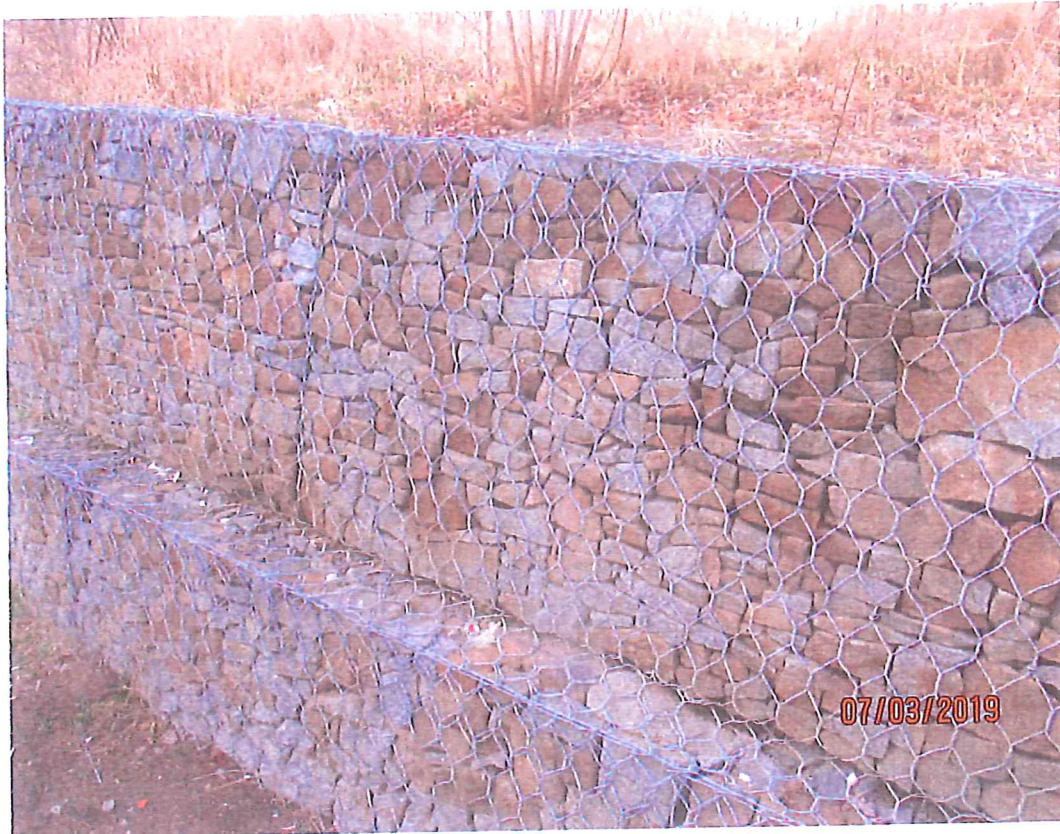
F11 stejné koše s výplní z jiné realizace

Z F11 – jiné realizace, je patrné, že při použití vhodného kamene vyskládání čelní stěny k boulení nemůže dojít.
