## Restaurátorský záměr

**Předmět restaurování:** Sv. Anna – výuka Panny Marie

**Inventární číslo:** E40LU

**Zadavatel:** Muzeum v Bruntále

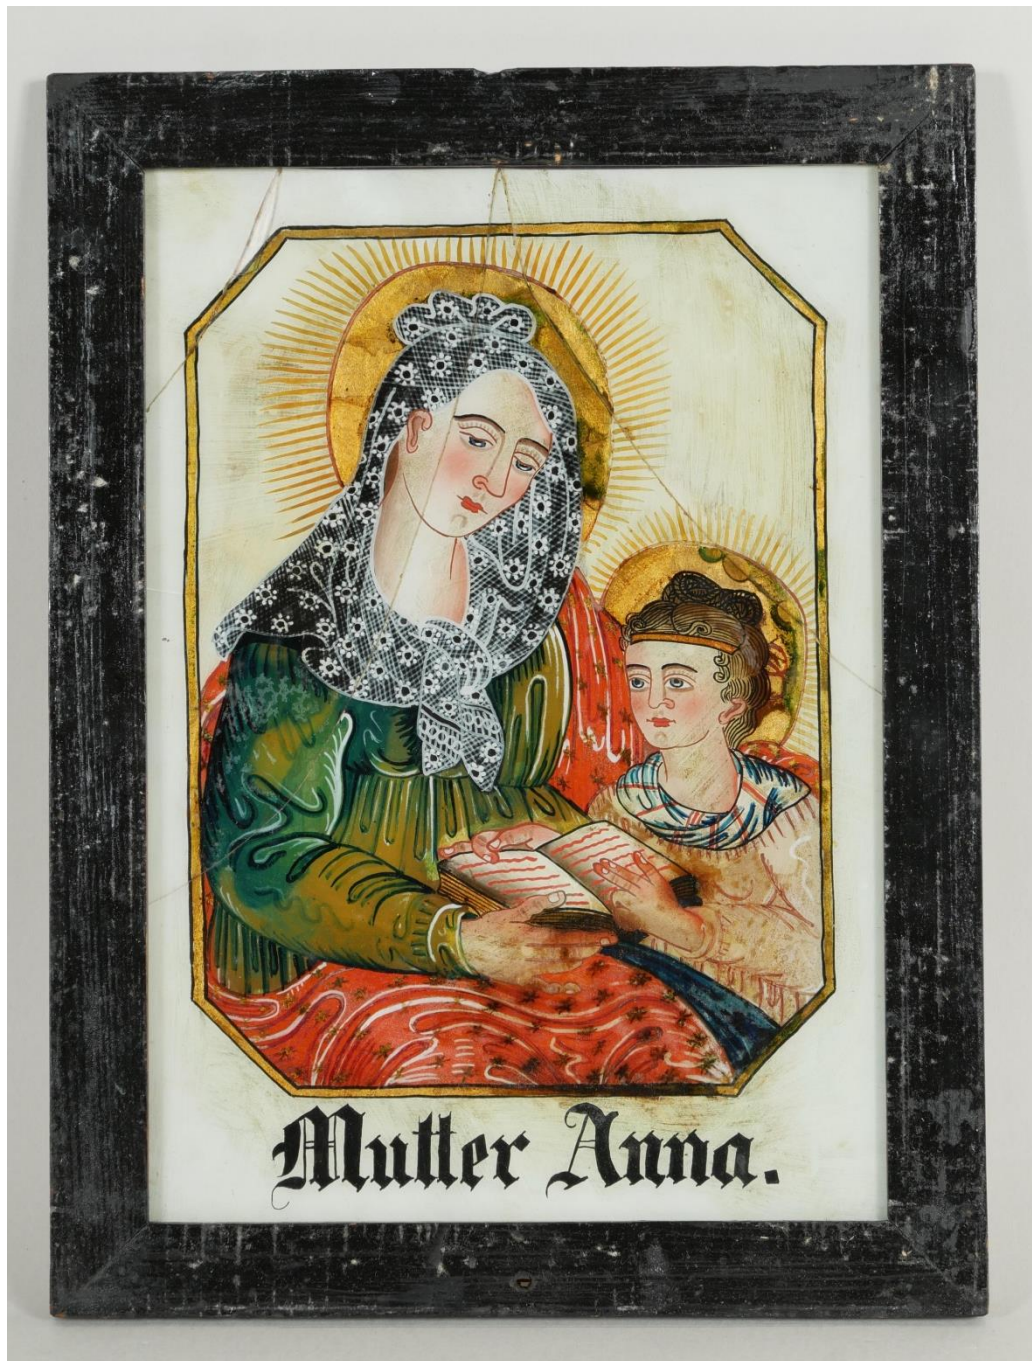
V minulosti byl proveden zásah, kdy byly 4 střepy nažehleny na podložní sklo, které bylo opatřeno voskopryskyřičnou směsí. Na podložní sklo byly provedeny i olejové retuše, tyto retuše byly provedeny zároveň i na střepech s původní malbou. Jeden střepek v levém horním rohu chybí. Sklomalba byla nevhodně adjustována do rámu bez použití ochranné lepenky. Skleněná podložka byla přímo pomocí hřebíků přichycena do rámu a přes záda rámu byl nalepený papír.

Přední strana rámu je značně poškrábaná.

Skleněná podložka je znečištěná z lícové strany prachovým depozitem a mastnou špínou. Původní malba je velmi značně poškozená degradací pojiv a také voskopryskyřičnou směsí, kterou byl provedený nevhodný zásah v minulosti.

1. Průzkum díla
2. Fotografická dokumentace stavu před, v průběhu a po restaurátorském zásahu
3. Demontáž z rámu a demontáž střepek z voskopryskyřičné směsi
4. Zajištění havarijních částí
5. Čištění – mechanické i chemické
6. Konsolidace barevné vrstvy
7. Izolační vrstva
8. Scelující lokální a nápodobivá retuš
9. Závěrečná ochranná vrstva malby
10. Odstranění nečistot z lícové strany
11. Lepení a použití podložního skla na ochranu lepených spojů
12. Závěrečná úprava povrchu skleněné podložky
13. Mechanické čištění rámu
14. Tmelení poškozených míst
15. Oprava povrchové lazury
16. Závěrečná povrchová úprava
17. Adjustáž
