Restaurátorský záměr

Předmět restaurování: Korunování Panny Marie

Inventární číslo: E94LU

Zadavatel: Muzeum v Bruntále

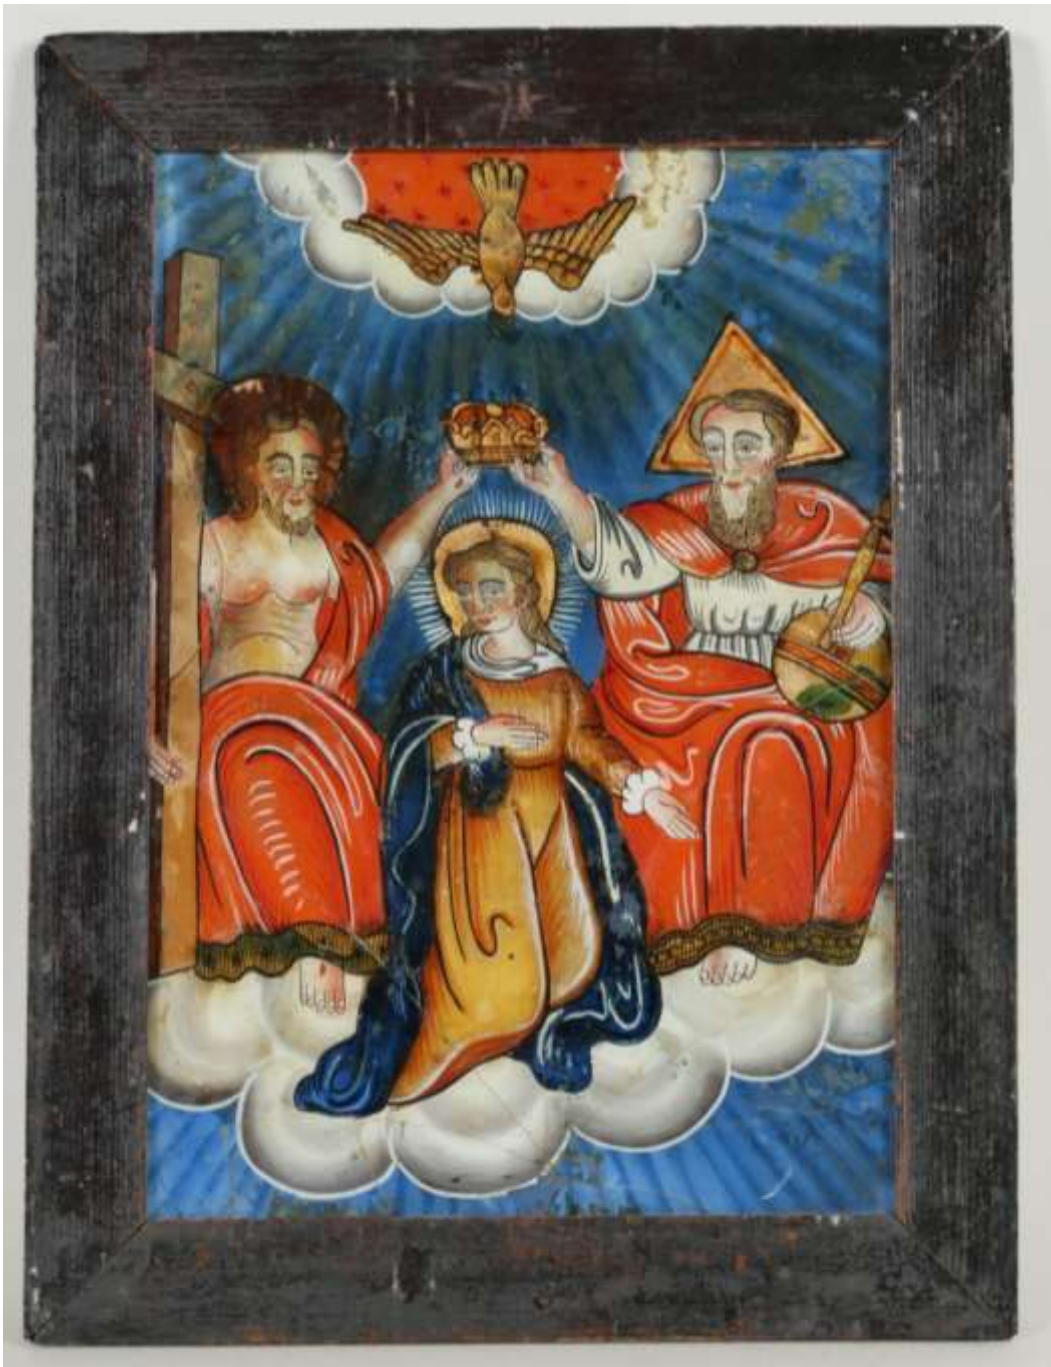
V minulosti byl proveden zásah, kdy bylo cca 15 střepů nažehleno na podložní sklo, které bylo opatřeno voskopryskyřičnou směsí. Retuše byly provedeny na střepech s původní malbou. Skleněná podložka byla nevhodně adjustována do rámu bez použití ochranné lepenky. Skleněná podložka byla přímo pomocí hřebíků přichycena do rámu a přes záda rámu byl nalepený papír.

Přední strana rámu je značně poškrábaná a v minulosti byl napaden biologickým škůdcem, který je již neaktivní.

Skleněná podložka je znečištěná z lícové strany prachovým depozitem a mastnou špínou. Původní malba je velmi značně poškozená degradací pojiv a také voskopryskyřičnou směsí, kterou byl provedený nevhodný zásah v minulosti.

1. Průzkum díla
2. Fotografická dokumentace stavu před, v průběhu a po restaurátorském zásahu
3. Demontáž z rámu a demontáž střepů z voskopryskyřičné směsi
4. Zajištění havarijních částí
5. Čištění – mechanické i chemické
6. Konsolidace barevné vrstvy
7. Izolační vrstva
8. Scelující lokální a nápodobivá retuš
9. Závěrečná ochranná vrstva malby
10. Odstranění nečistot z lícové strany
11. Lepení a použití podložního skla na ochranu lepených spojů
12. Závěrečná úprava povrchu skleněné podložky
13. Mechanické čištění rámu
14. Tmelení poškozených míst
15. Oprava povrchové lazury
16. Závěrečná povrchová úprava
17. Adjustáž
