STATICKÝ POSUDEK

Školící centrum Smilovice – bazénová hala zastřešení

Prohlídka ocelové konstrukce a statické posouzení

Číslo posudku: TPN-37/2020

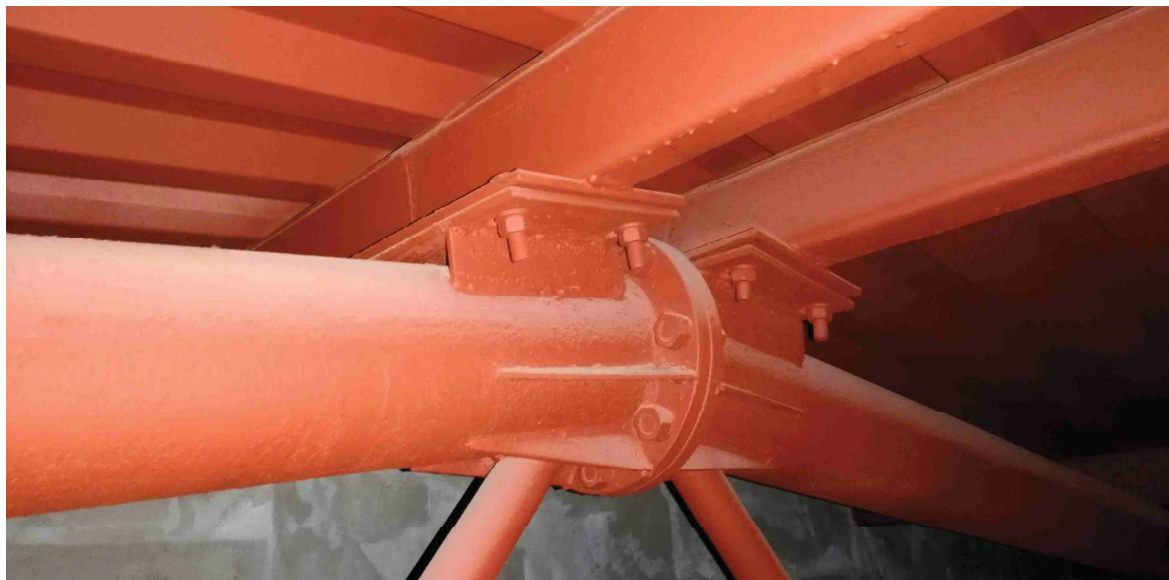
Obr. 9.1 – Pohled na vazník ve vrcholu

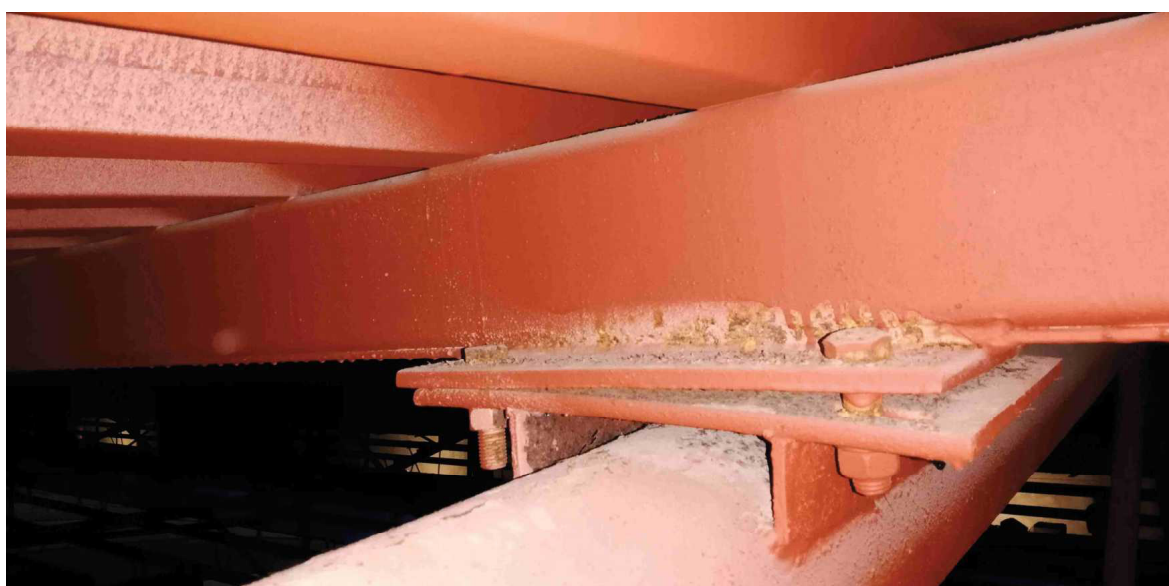
10.2 – Pohled na vazničky

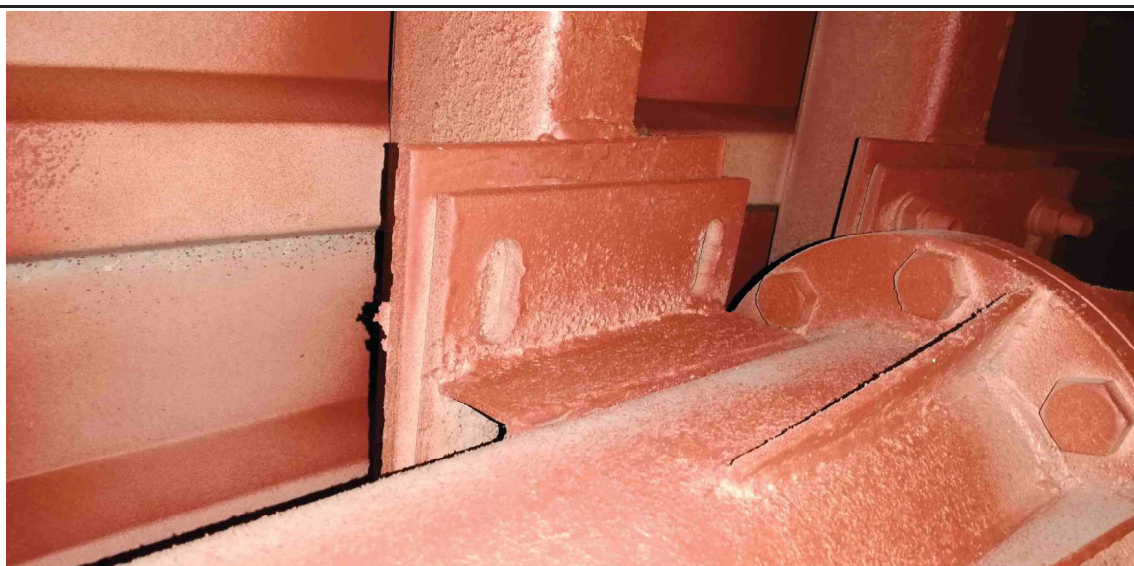
- U některých šroubových spojů dochází k jejich páčení – zejména u připojení vazniček.
- U některých šroubových spojů vazniček jsou použity pouze 2 šrouby ve spoji namísto 4 ks. Celkem bylo shledáno ve 3 místech.

9.3 – Pohled na vazníčky, chybějící šrouby

Oprava vazníků spočívá v odstranění zateplení (EPS) z vazníku a zhlaví, očištění od korozních produktů, opravou oslabených částí ocelové konstrukce a obnově nátěrového systému. Jedná se zejména o zhlaví sloupu a vazníku (popř. dalších), kde jsou vyšší korozivní úbytky. Dále bude provedena oprava poškozené svislice a doplnění chybějících šroubů.

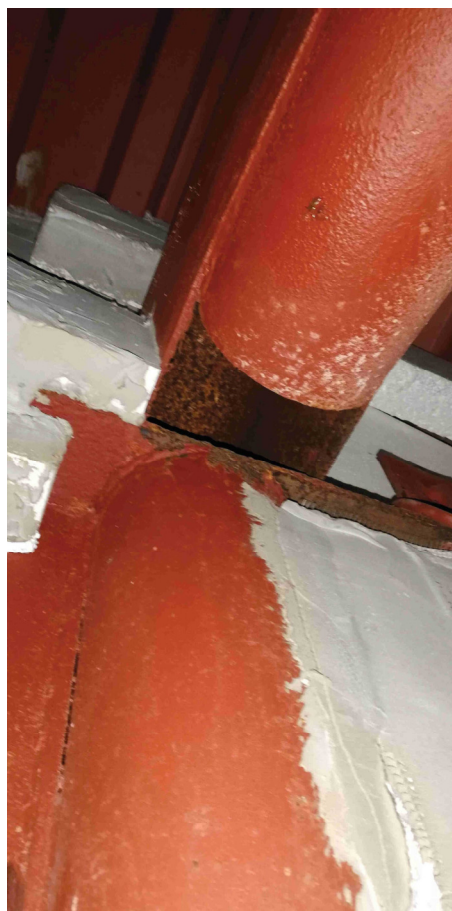
- U vazníku u štítu na jiho-západní straně objektu dochází ke korozi v místě uložení na sloup. Korozivní úbytky byly shledány do 1,5 mm.
- U ostatních vazníků dochází ke korozi vazníků v uložení do vzd. cca 1,0m a to jak horního, tak spodního pasu, bočních plechů vazníků a kotevních desek sloupu. Korozivní úbytky jsou cca 0,5 mm, ojediněle do 1,0 mm. Jedná se o obtížně přístupná místa a nevhodně konstruované detaily uložení vazníků, kde dochází ke kondenzaci vody.
- U vazníku druhého od západu je na severní straně prolomená svislice cca o 50 mm.

spolehlivosti a životnosti ocelové konstrukce zastřešení a konstrukce nebude splňovat požadavky z pohledu mechanické odolnosti a stability. Kritický detail – uložení vazníků na sloup vykazuje nyní podmíněčně uspokojivé chování z hlediska přenosu sil u nejvíce narušeného vazníku na západní straně objektu. U ostatních vazníků jsou korozivní úbytky minimální a spoj vazník – sloup lze hodnotit jako spolehlivý. U druhého vazníku od západní strany snižuje spolehlivost vybočená svislice.

9.4 – Pohled na uložení vazníku v jižní části (první na západní straně)

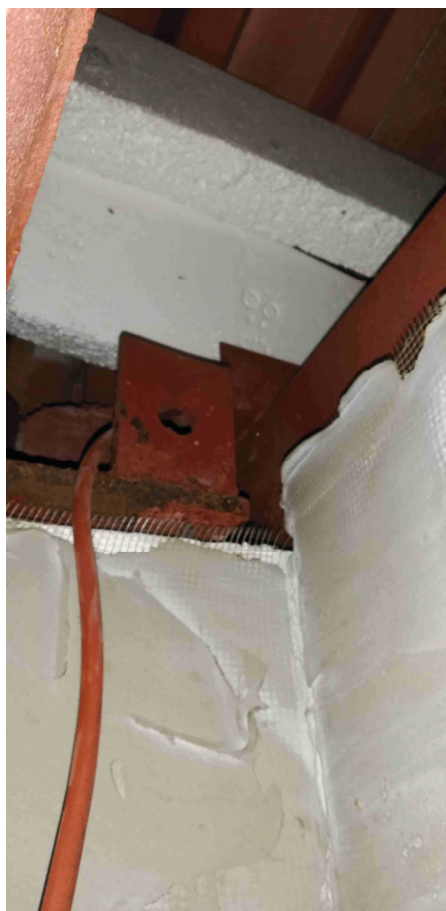
9.5 - Pohled na uložení vazníku v jižní části (první na západní straně) z ochozu

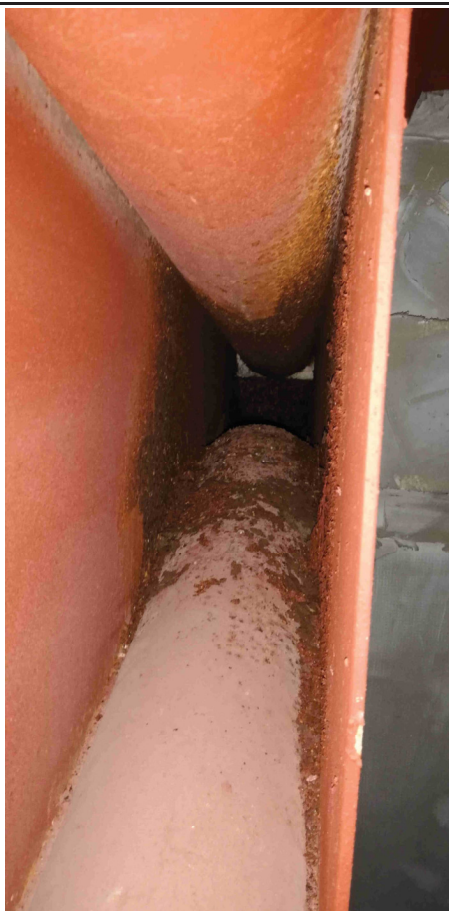
9.6 – Pohled na uložení vazníku v severní části

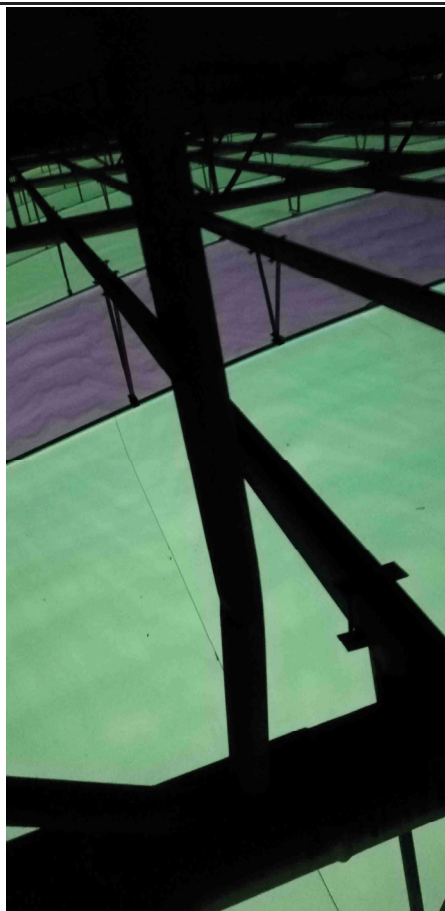
ostatních vazníků jsou korozivní úbytky minimální a spoj vazník – sloup lze hodnotit jako spolehlivý. U druhého vazníku od západní strany snižuje spolehlivost vybočená svislice a opravu je nutné provést neodkladně.

9.7 – Pohled prolomenou svislici, druhý vazník od západní strany

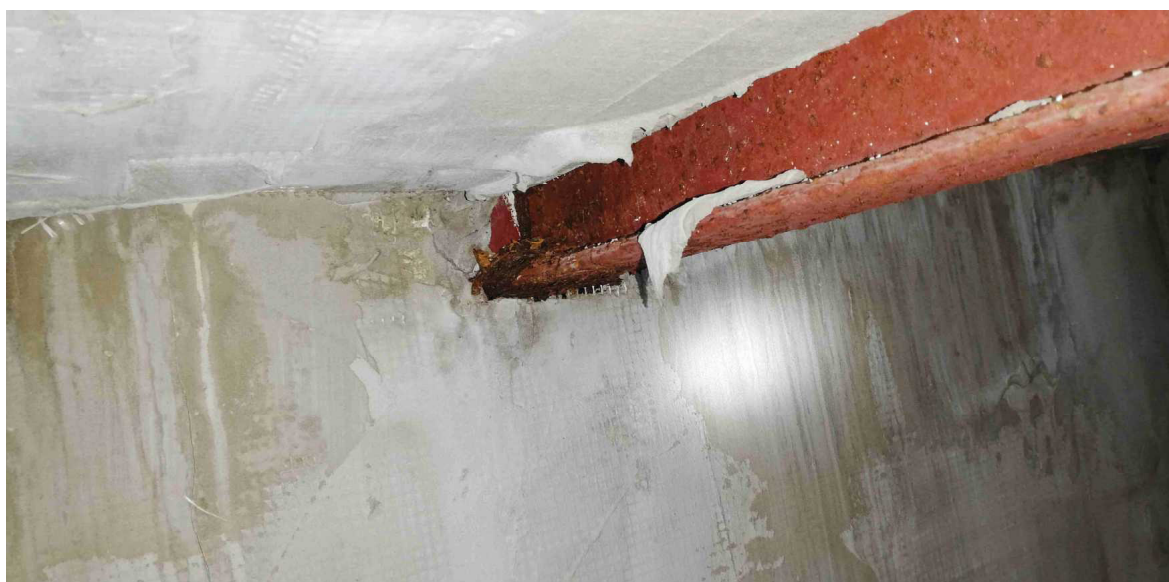
Nosníky římsy I160 vykazují korozi. Největší v místě proniku obvodovým zdívkem. Korozivní úbytky byly shledány 0,50 – 3,0 mm.
V minulosti bylo provedeno zateplení zdiva z vnitřní strany a tím dochází ke kondenzaci vody na styku zateplí a ocelových nosníků.

Stropní nosníky římsy nemají funkční nátěrový systém a dochází ke korozi nosníků se značnými korozivními úbytky.

9.6 – Pohled na nosníky v ochozu pod římsou

Oprava stropu ochozu pod římsou - zde bude odstraněno zateplení v místě styku s ocelovými konstrukcemi, provedeno očištění od korozních produktů, zesílení oslabených částí a provedení nátěrového systému.
