Projekt „**Obnova kostela sv. Jakuba v Kutné Hoře**“ je spolufinancován Evropskou unií z Evropského fondu pro regionální rozvoj prostřednictvím Integrovaného regionálního operačního programu, registrační číslo projektu: CZ.06.3.33/0.0/0.0/16\_059/0004594.

## DODATEK Č. 3 KE SMLOUVĚ O DÍLO

# ZMĚNOVÝ LIST

název ZL: Podchycení klenby - havarijní stav

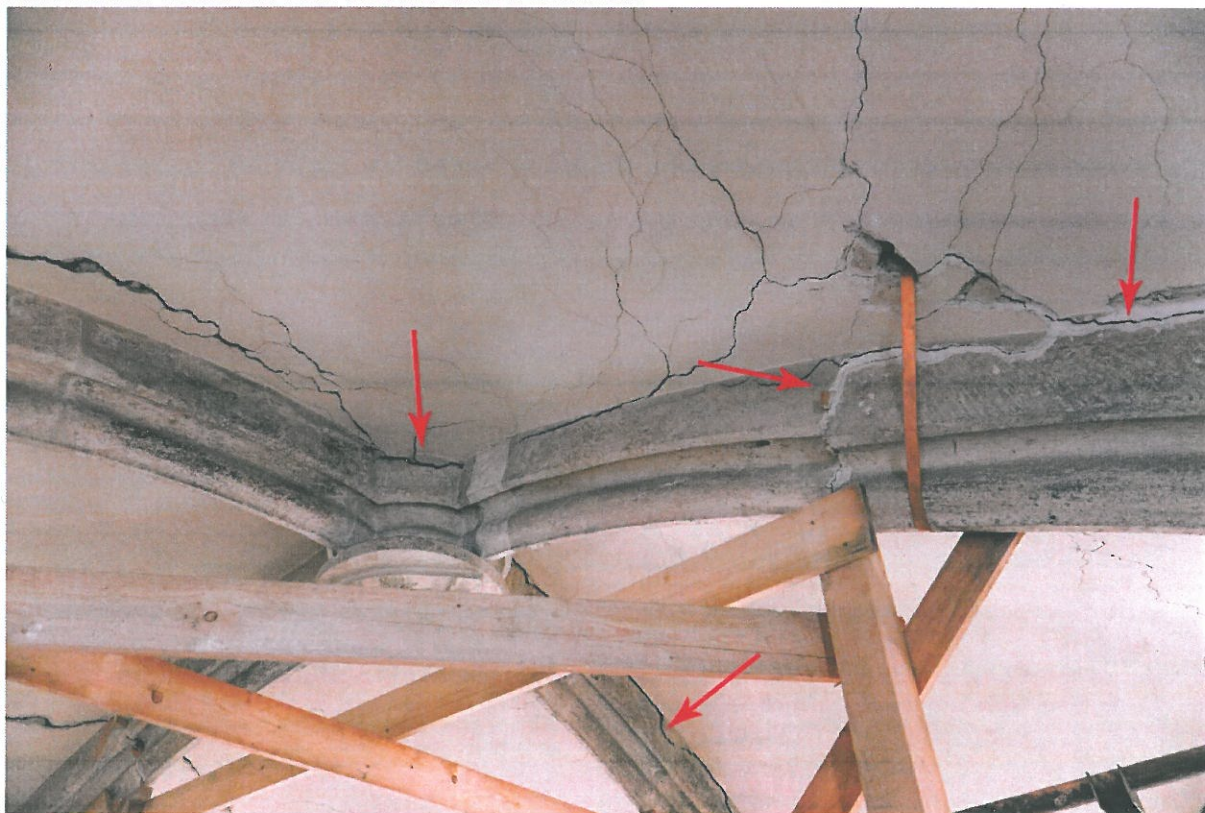
Klenba u vitráže VIT 07 vykazuje havarijní statické poruchy, které byly zřejmě způsobeny pohybem podloží. V průběhu let došlo k výrazným prasklinám klenby a poklesu několika kamenných žeber.

Pohled na havarijní stav klenby a kamenných žeber a dočasné podchycení pokleslého kamenného žebra dřevěnou konstrukcí a úvazkem

Po statickém zajištění klenby za pomoci tesařské konstrukce bude následovat:

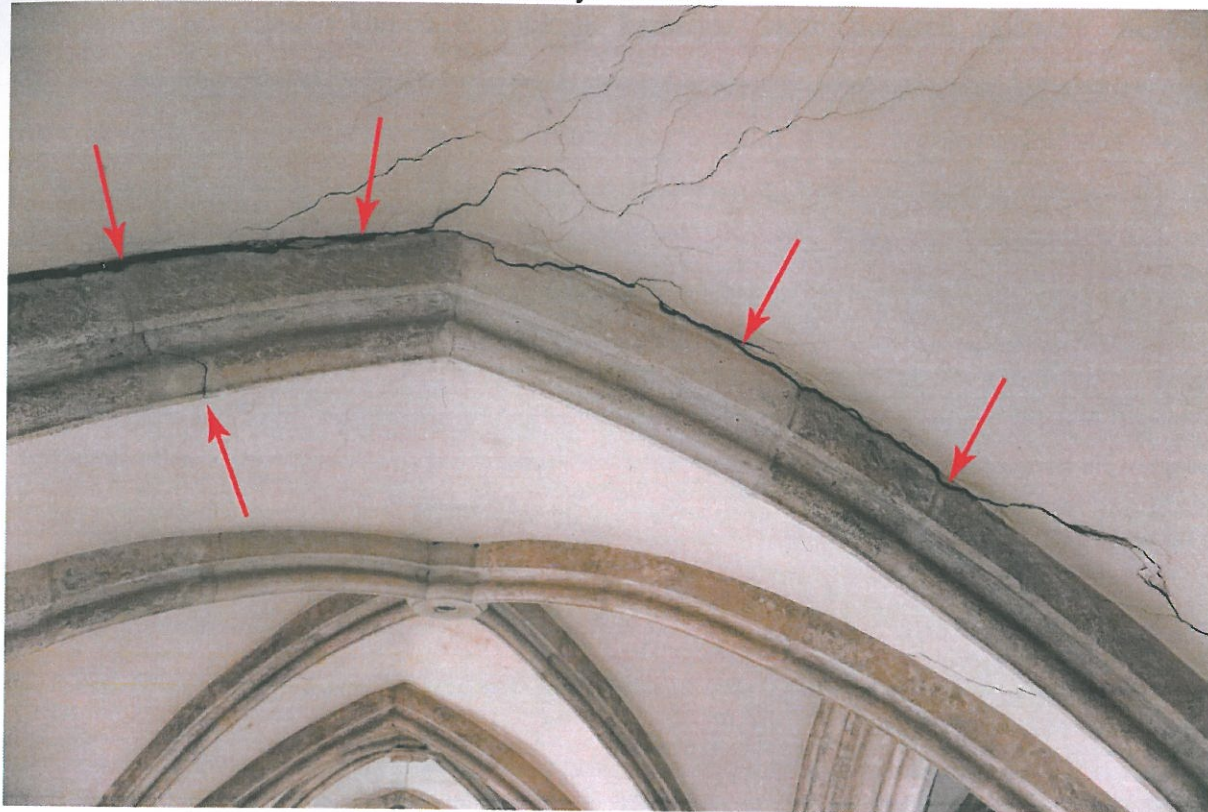
Pohled na praskliny mezi klenbou a kamenným žebrem

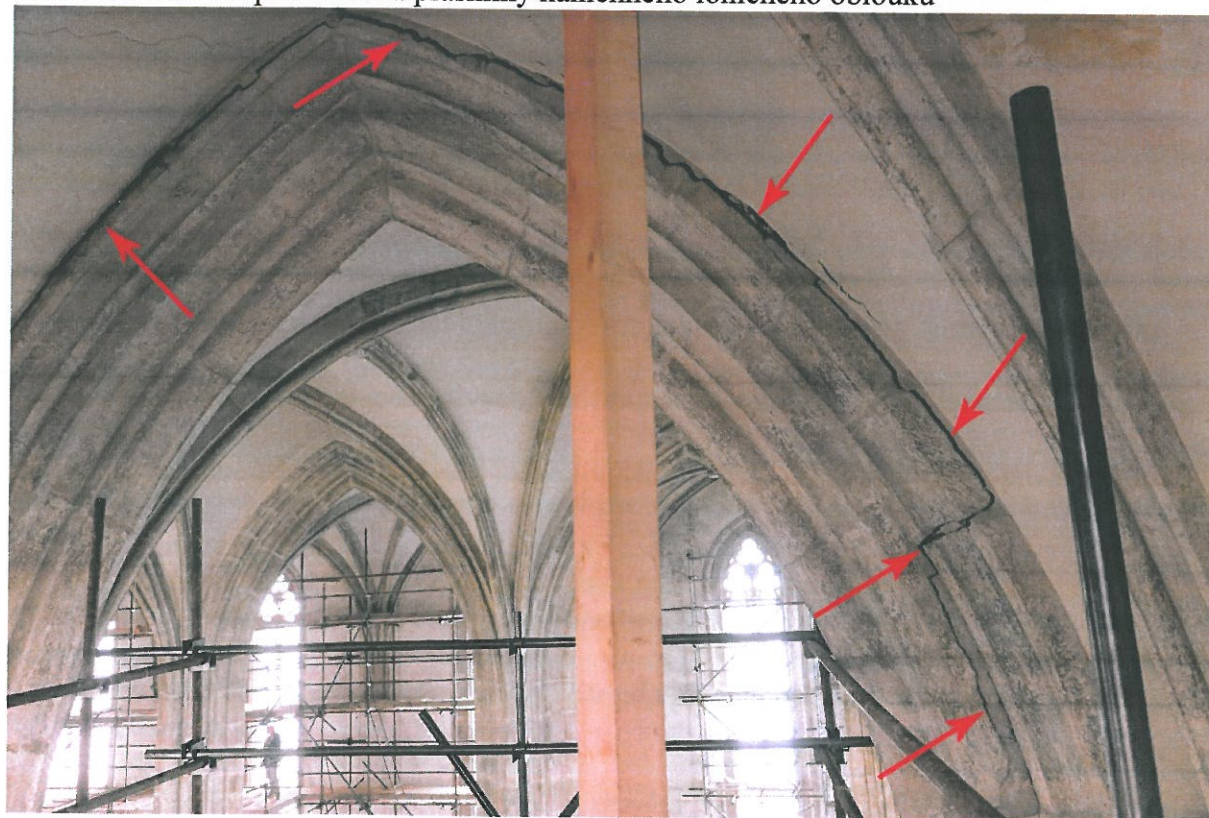
Pohled na statické poškození a praskliny kamenného lomeného oblouku

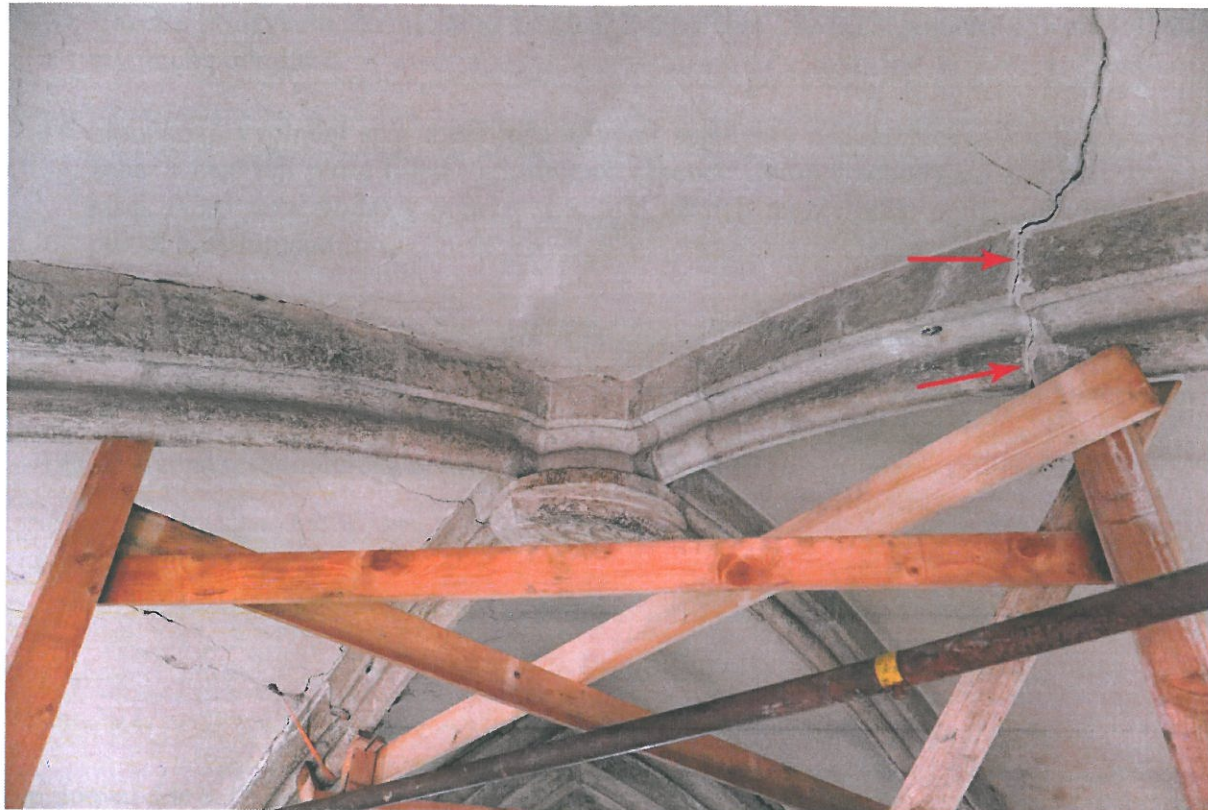
Pohled na prasklinu v klenbě a pokleslé kamenné žebro dočasně zajištěné dřevěnou konstrukcí
