Požadavek zhotovitele na změnu č. 14
Projekt: **Karlovy Vary, Mlýnská kolonáda – dílčí úprava**
Č. projektu: CZ.06.3.33/0.0/0.0/16_037/0012812

Datum vydání požadavku: 08.02.2021

Název části stavby dotčené změnou (včetně čísla SO): **Karlovy Vary, Mlýnská kolonáda – dílčí úprava**

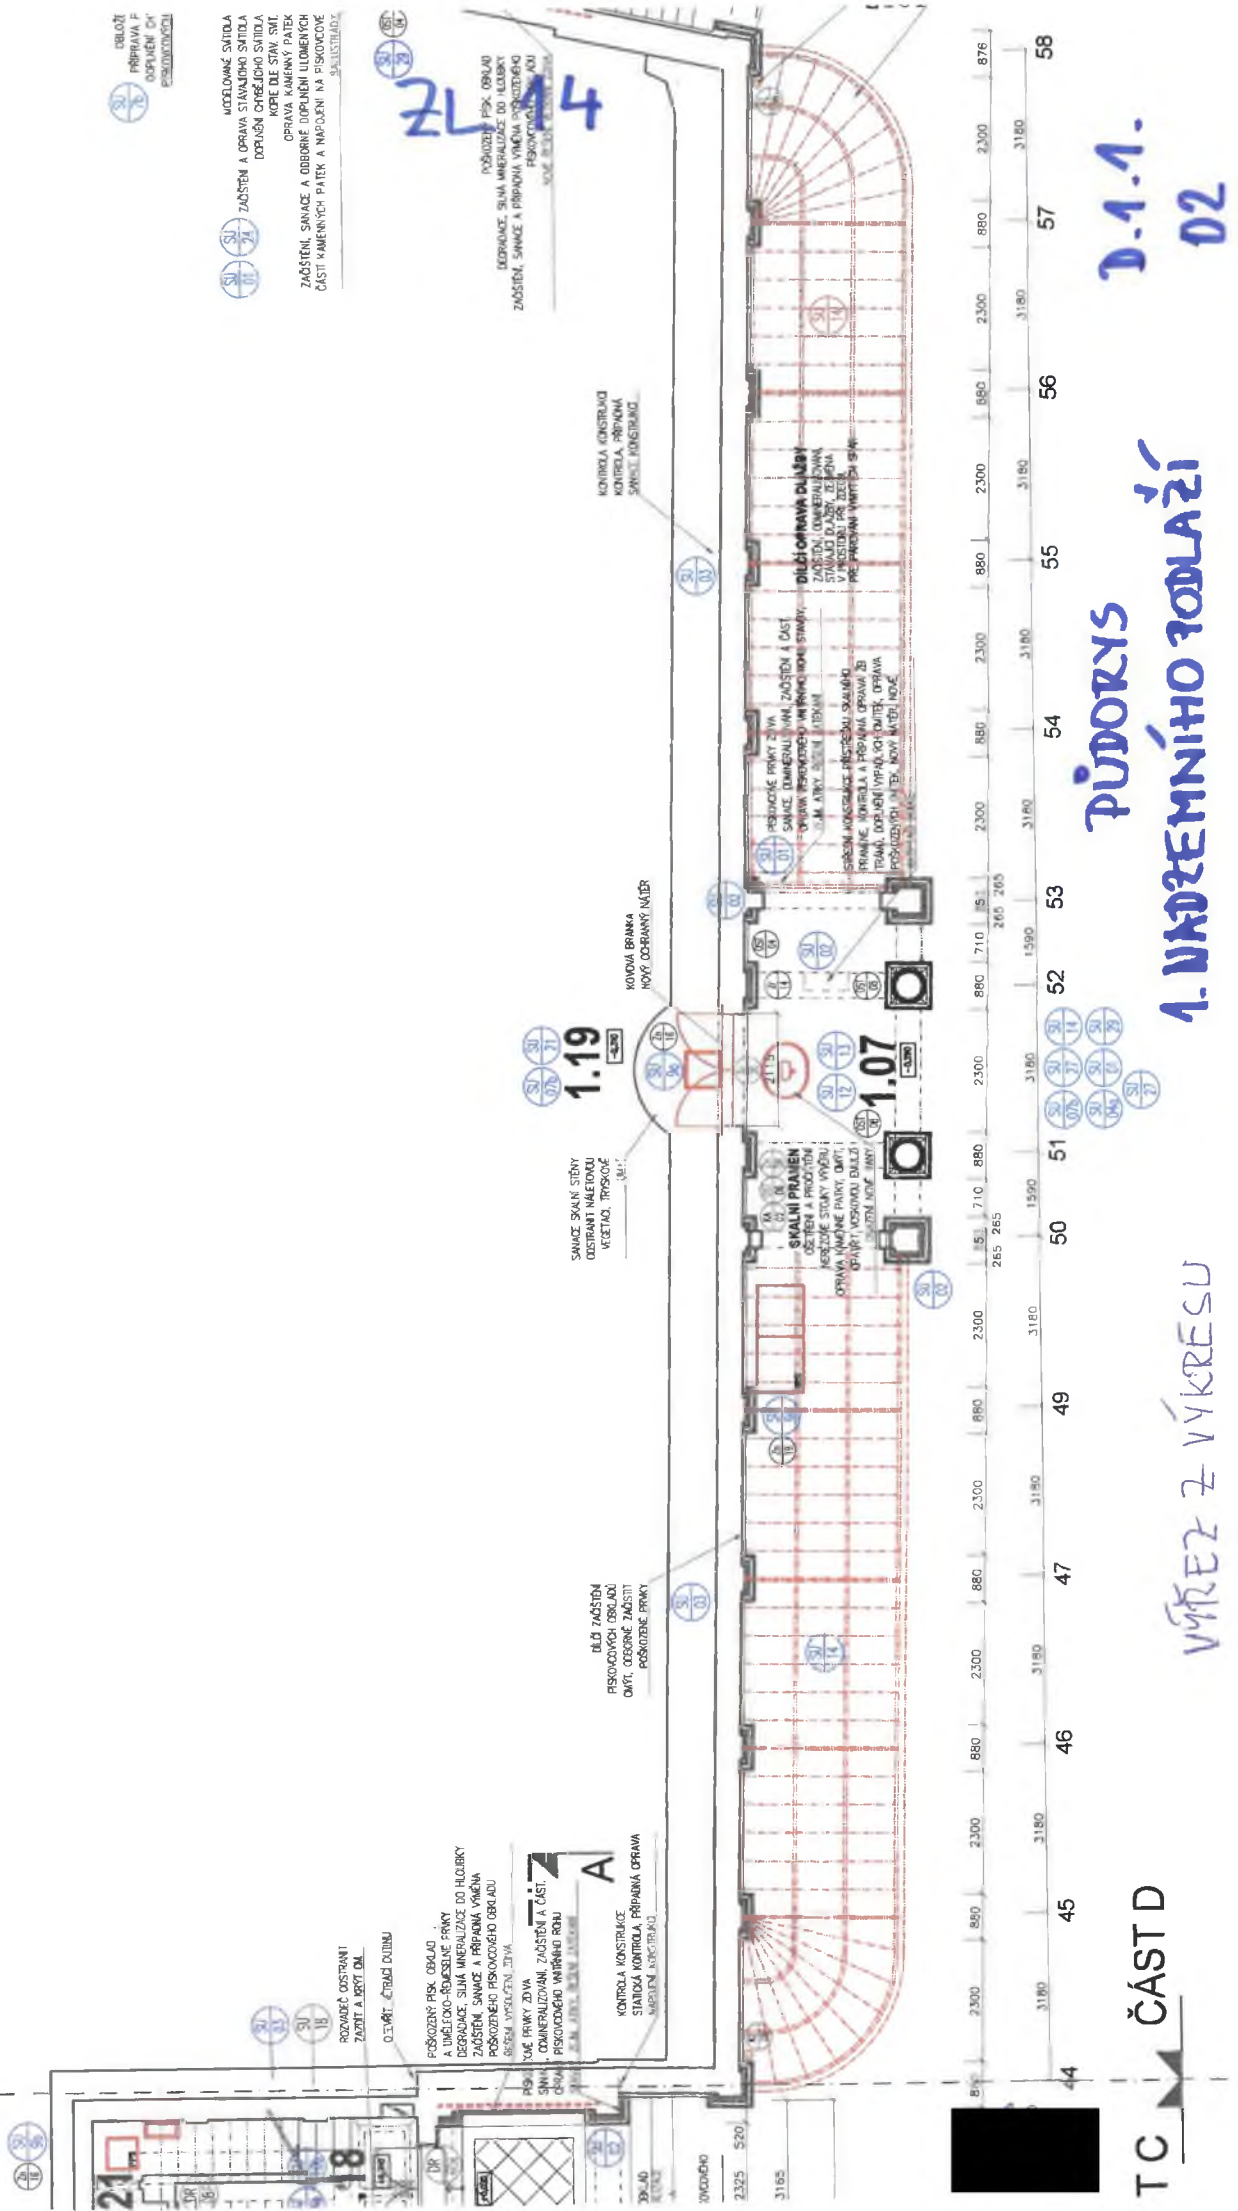
VÝŘEZ Z VÝKRESU

Po provedené demontáži markýzy bylo zjištěno, že stávající měděný žlab je natolik degradován, že nelze provést je opravu. Stejně tak pasířské zdobné prvky jsou významně poškozeny, že nelze provést jejich rekonstrukci. Proto bude nezbytné vyrobít nový měděný žlab a zhotovit kopie měděných zdobných prvků žlabu.

Nově dojde k celkové výměně měděného žlabu vč. pasířsky zhotovení nových zdobných prvků žlabů.
