NÁVRH NA RESTAUROVÁNÍ

PÍSKOVCOVÉ SOUSOŠÍ PANNY MARIE KARMELSKÉ NA NÁMĚSTÍ VE FRÝDLANTU NAD OSTRAVICÍ

MgA. Jakub Gajda, Ph.D.

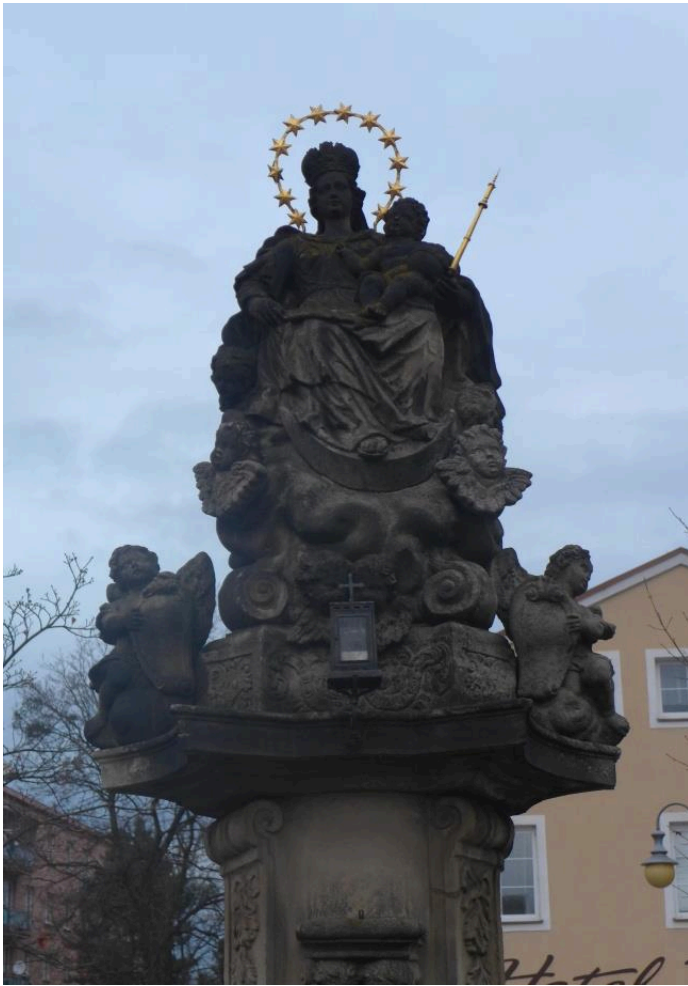
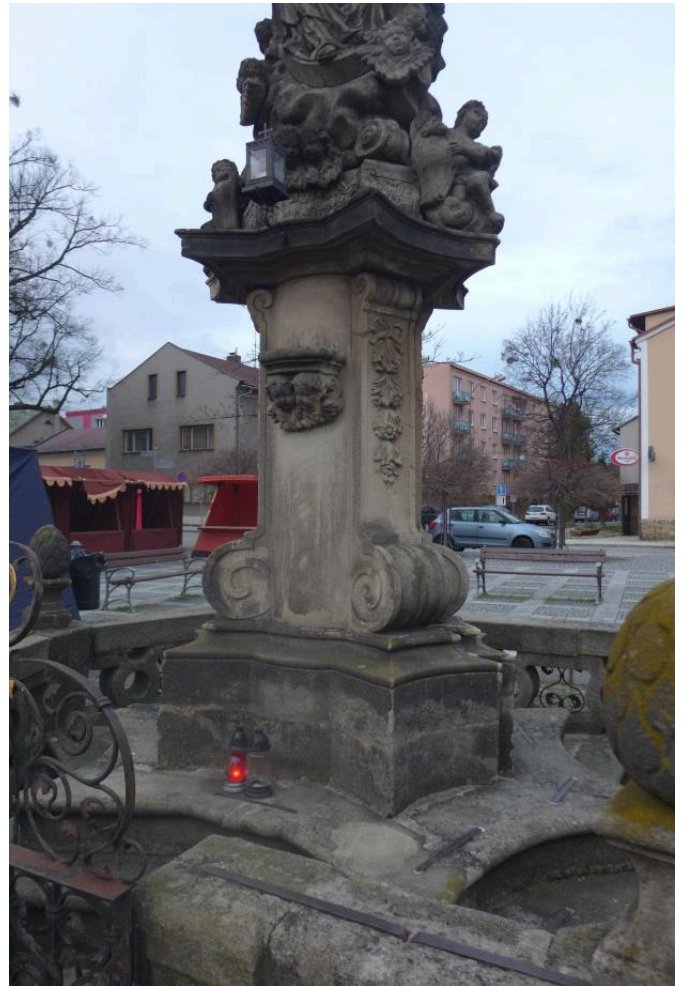
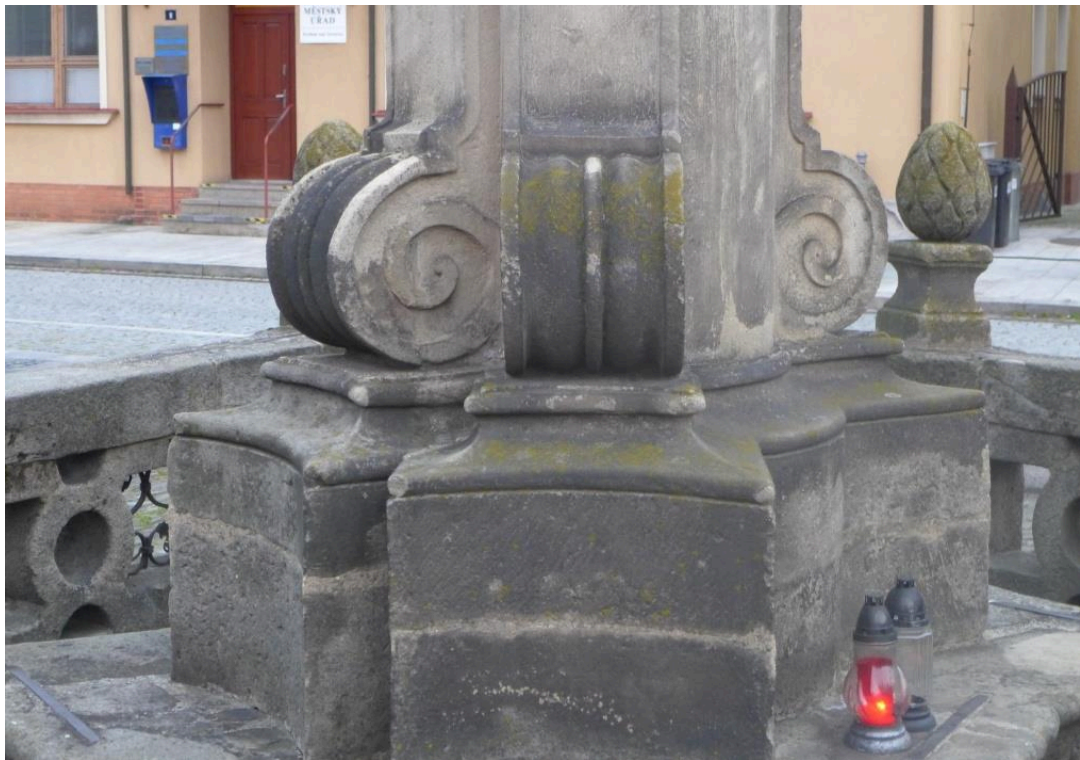
Povrch kamenného materiálu je především v horních partiích, zejména na soše pokryt velmi silnou vrstvou biologických mikroorganismů, většinou aktivních, které prorůstají povrchovou strukturou kamenného materiálu, kterou mohou narušovat. Toto znečištění (biologickými mikroorganismy) je přirozené, byť památka není přímo obklopena vzrostlou zelení, avšak spory mikroorganismů jsou i v městském prostředí všudypřítomné.¹ Tyto nárůsty nižších rostlin – mechů, lišejníků, zelených zrněnek – jsou takřka na celém povrchu, mnohdy v silné vrstvě. Tyto porosty velmi výrazně narušují povrchovou strukturu kamene, především zarůstáním kořenového systému do hrubozrnné struktury materiálu, čímž způsobují její uvolnění a tvorbu negativního reliéfu.

V povrchové struktuře hrubozrnného kamenného materiálu jsou penetrovány prachové depozity různé intenzity. Mnohde je povrch bez vážnějšího znečištění, mnohde jsou nečistoty usazeny více. Lze říci, že socha je ze všech částí pokryta znečištěním nejvíce, místy je toto znečištění souvislé a neprodyšné. V hloubkách modelace vytvářejí nečistoty místy silnou nepropustnou krustu, která velmi negativně ovlivňuje difúzi vodních par z materiálu, čímž dochází při jejím nárůstu k následnému vytváření „puchýřů“ a tím ke sprašování a drolení kamene (krusta je viditelně narostlá v hloubkách modelace, především v záhybech těla, pod rukama apod.). Podobně jako vrcholová socha jsou znečištěny také její bezprostřední součásti, nástavec a dvě sochy bočních puttů a také předstoupená profilovaná římsa.

Současný stav
Silné znečištění vrcholové sochy i spodních prvků architektury

Bude odstraněno biologické napadení povrchu materiálu (mechy, zelené zrněnky), a to mokrou cestou za pomoci měkkých kartáčů i speciálních prostředků pro čištění biologického napadení (Remmers BFA Imprägnierung). Dále pak bude odstraněno či potlačeno znečištění vpitými prachovými nečistotami ve struktuře materiálu a rovněž tmavé krusty, rušící celkové estetické vyznění díla s jeho detaily. Čištění bude prováděno metodou mikrotryskání pomocí velmi šetrných abraziv – jemně mletých bílých korundů a především pak velmi šetrného alumosilikátu. Oba tyto materiály umožní kvalitní očištění povrchu bez jakéhokoliv poškození. Tato metoda byla autorem nabídky již na několika významných památkách aplikována, pod dohledem pracovníků Národního památkového ústavu.

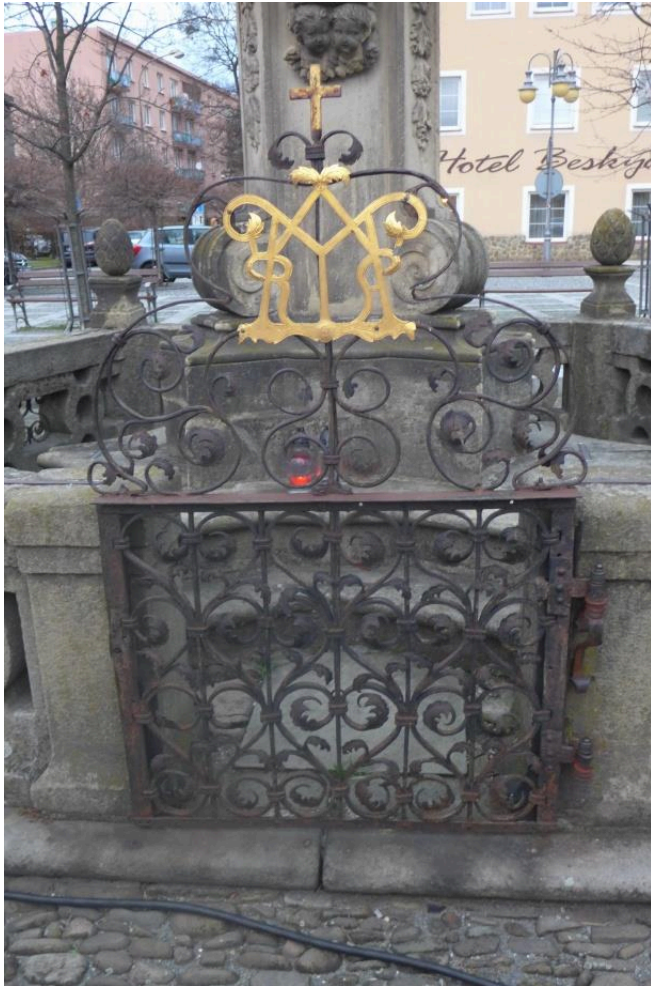
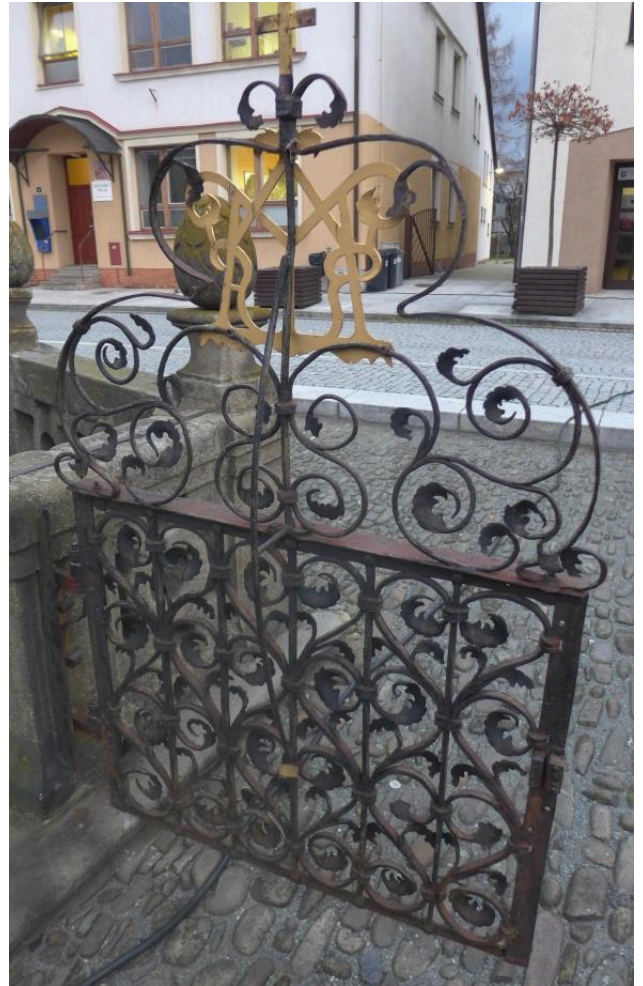
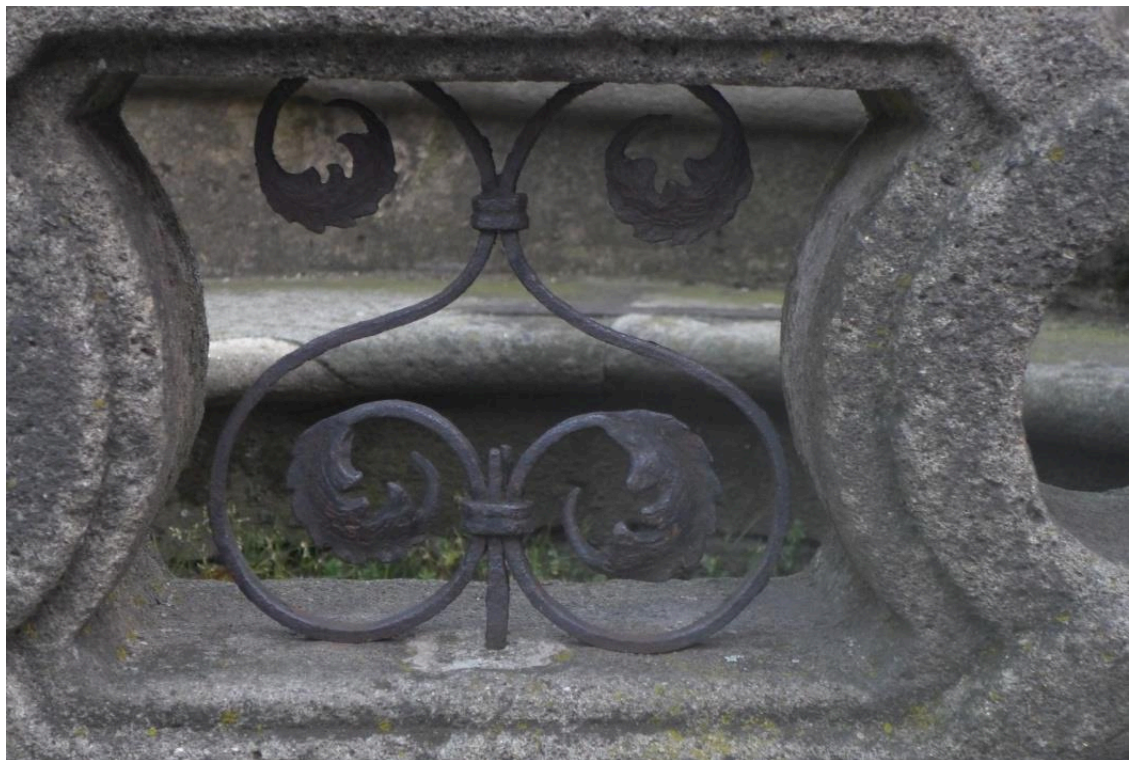
U horního madla i spodní patky balustrády došlo k uvolnění pohybu několika dílů, tedy i uvolnění kovových kramlů, které byly místy vytrženy a madlo a patka kolem spojů byly poškozeny odlomením částí. Značně poškozeno je vnitřní dláždění mezi schody a balustrádou, kde došlo k uvolnění menších vložených nepravidelných kamenů i k vypadnutí velkých částí cementové malty.

Současný stav
Stav kovových částí balustrády, povrch zkorodován, místy plasticky poškozen

Kovové dekory, lucerna a především vstupní branka budou podrobně prozkoumány, zdali nejsou na jejich povrchu fragmenty nějaké barevné úpravy. Pakliže bude toto vyloučeno, dojde k mechanickému očištění povrchu těchto částí, k jejich opískování, inhibici povrchu a k povrchové úpravě žárovým zinkem. Na takto upravený povrch opak bude položena základová barva a vrstva barvy finální, tmavá grafitová barva. U branky pak dojde k novému pozlacení monogramu v horní části.

Atributy budou po rehabilitaci povrchu osazeny na svá místa, stejně tak repasované rostlinné dekory do balustrády, z nichž jeden bude nutné vyrobít, jelikož chybí. Tento chybějící dekor bude zhotoven identicky dle stávajících z uhlíkaté oceli a povrchově upraven stejně, jako ostatní kovové části.

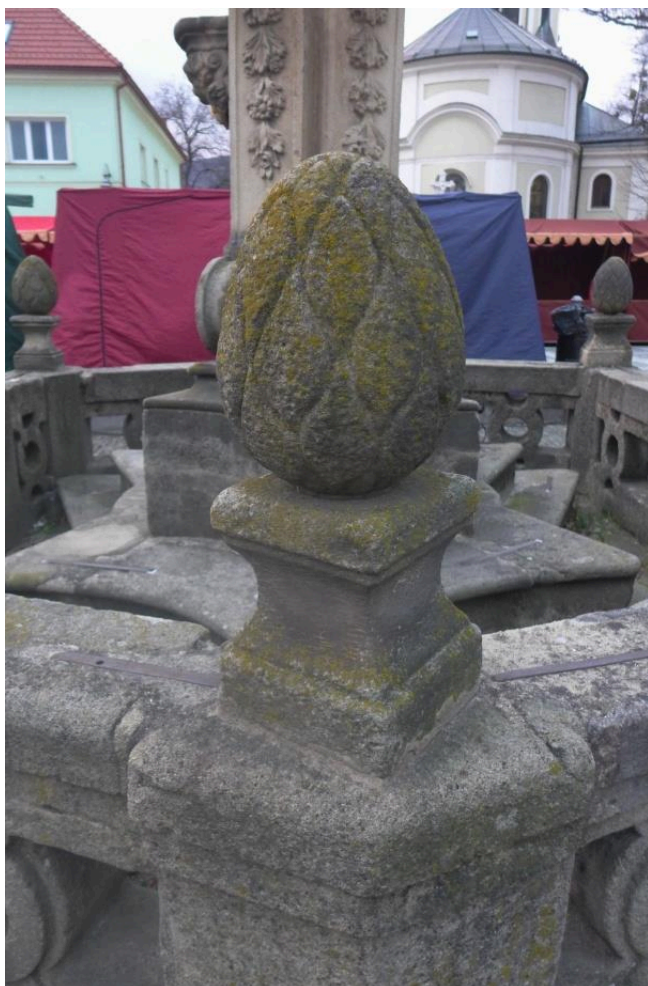
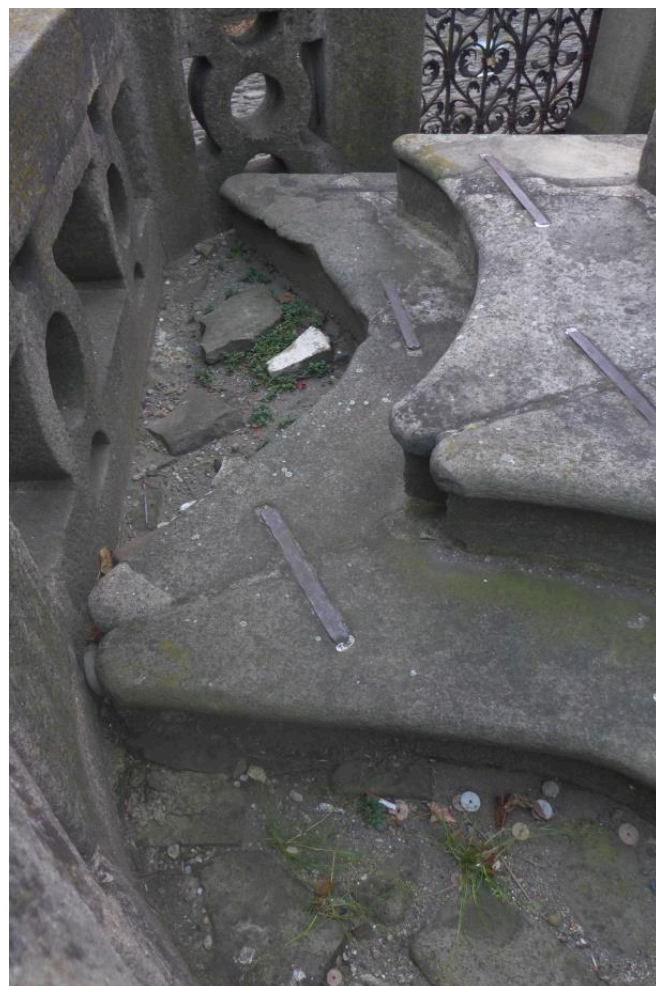
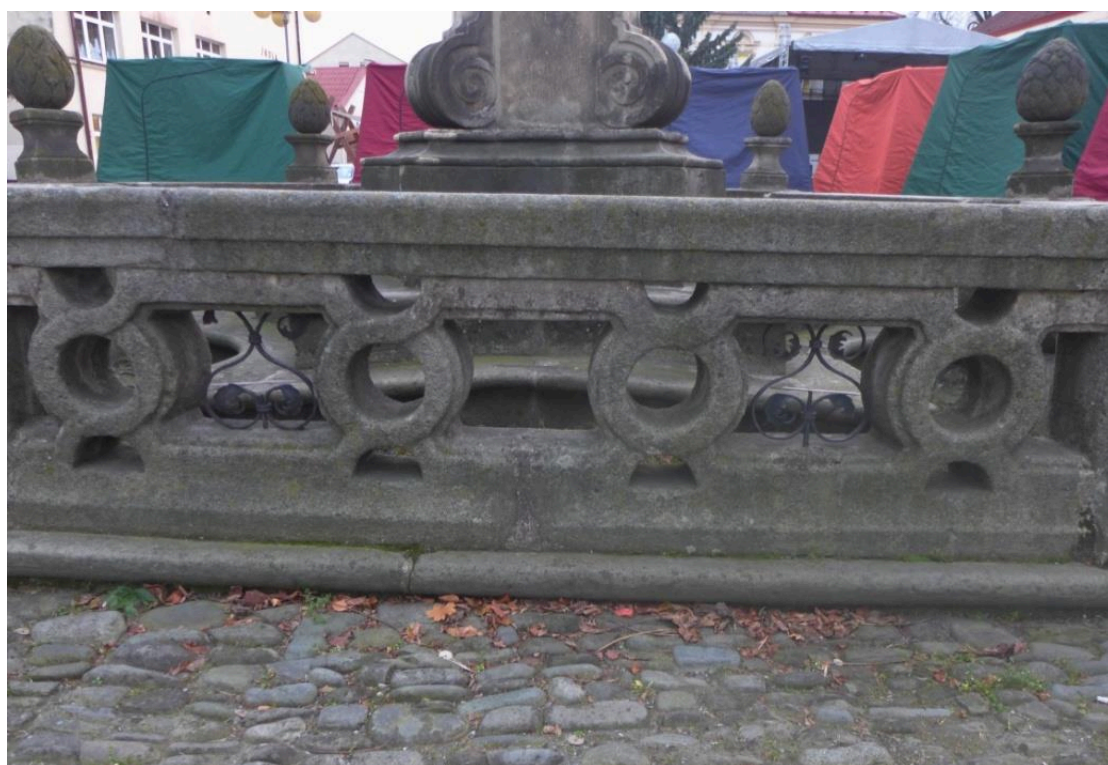
Na architektonických prvcích došlo k druhotnému doplnění mechanicky poškozených partií, a to umělým kamenným materiálem – míst na podstavci, soklu i balustrádě. Především pak ale na obou řadách tvarově bohatých (vystouplých) schodišťových stupních, které byly druhotně značně doplněny a to včetně veškerého spárování, místy velmi silného. Druhotné doplňky z cementového tmelu jsou již po letech viditelné, odlišná je především jejich barevnost, zřetelné jsou pak hranice mezi originálem a doplňkem, toto rozhraní je esteticky nevyhovující. Na některých místech již došlo k jejich odpadnutí. Nejzřetelněji proběhlo druhotné doplnění na spodní části soklu a schodů mezi jednotlivými prvky a na madle balustrády.

Současný stav
Znečištění a poškození spodních prvků, schody značně poškozeny a druhotně opravovány, ve
vnitřním prostoru balustrády chybějící jeden kovový prvek

Dále pak budou odsekány všechny nepůvodní, nevhodně provedené doplňky, které jsou provedeny v cementovém tmelu nevhodné barevnosti a charakteru. Toto odstranění bude provedeno jednak z důvodů estetických (doplňky naprosto nevyhovují již na první pohled, jsou barevně odlišné, šedavého zbarvení, barevnosti evokují spíše šedý cement), jednak také z důvodu ochrany kamene zasaženého v místech doplnění značnou erozí (pod doplňky dochází k silnému drobení materiálu z důvodů uzavření povrchu průchodu vodních par z materiálu). Z těchto důvodů je zřejmé, že bude naprostou nezbytností tyto druhotné doplňky odsekat (mechanicky ostrými dlaty) a odškrabat (skalpely). Jejich přilnavost na pískovci je značná, druhotně doplněný materiál je zapuštěn mezi jemnými zrnky pískovce.

Bude provedena kompletní obnova spárování všech dílů, zejména pak spárování schodišťových stupňů a vnitřního dláždění, které bylo značně poškozeno, a které bylo mechanicky vysekáno v počátcích restaurátorského procesu. Spárování bude, vzhledem k šířce spár, provedeno hrubější minerální maltou, je možné, že bude muset lokálně dojít k přeložení ocelových kramlí.

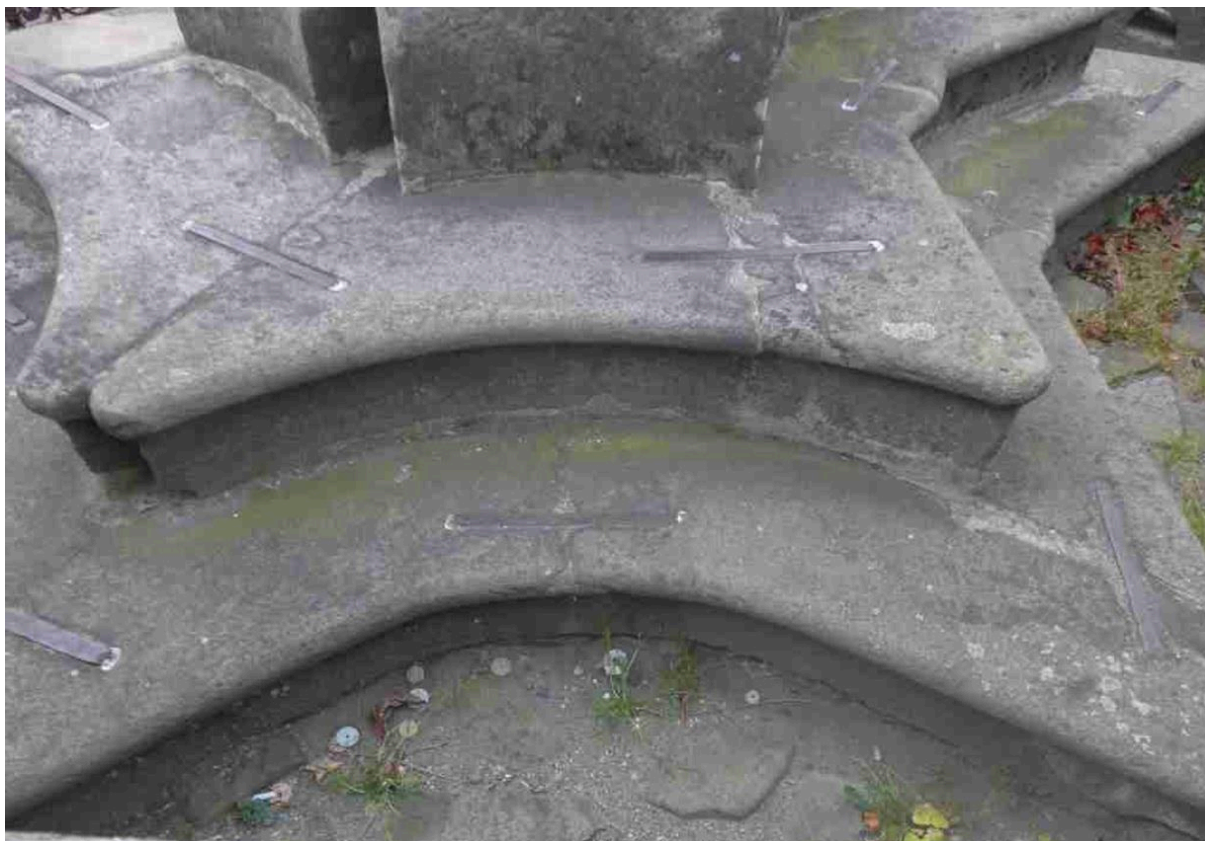
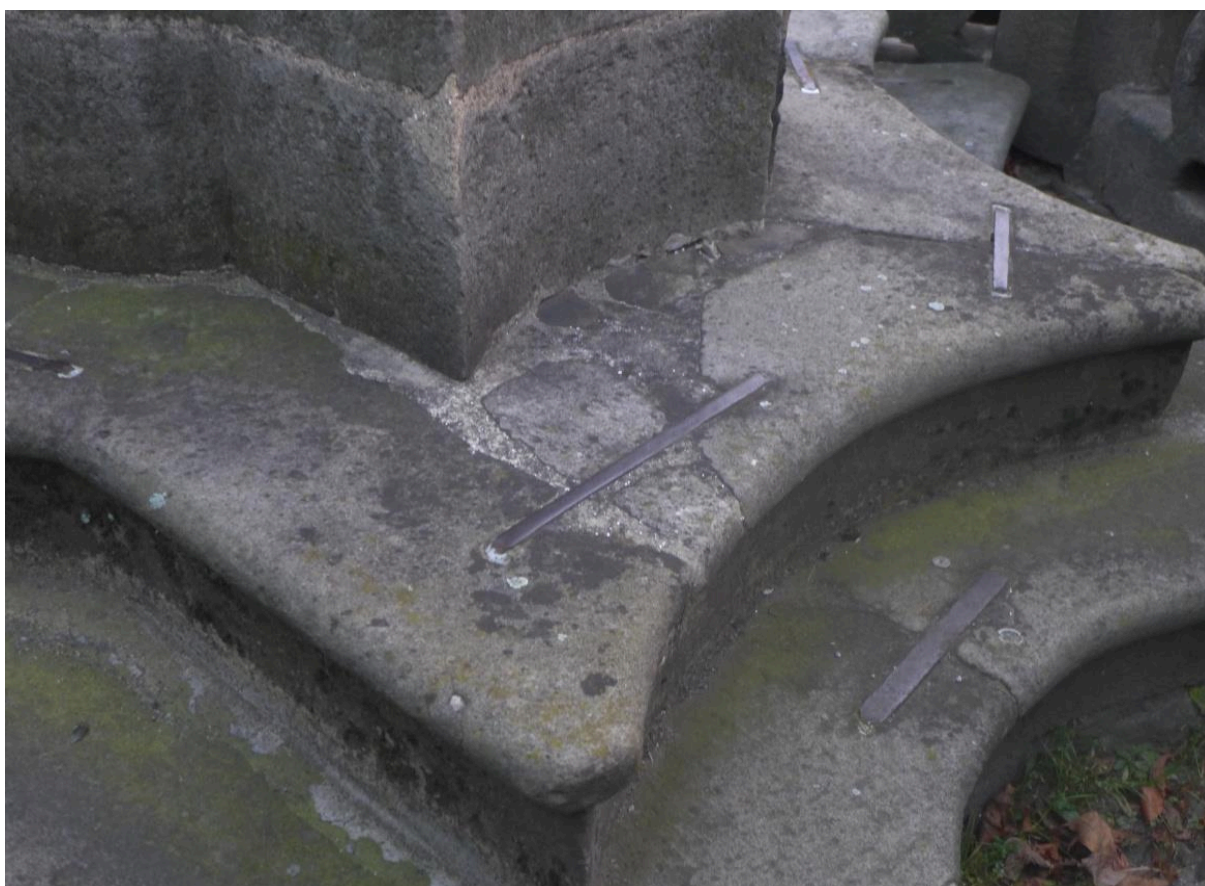
Současný stav
Znečištění a poškození spodních prvků, schody značně poškozeny a druhotně opravovány, v
