NÁVRH NA RESTAUROVÁNÍ

PÍSKOVCOVÉ SOUSOŠÍ SVATÉHO JANA NEPOMUCKÉHO NA NÁMĚSTÍ VE FRÝDLANTU NAD OSTRAVICÍ

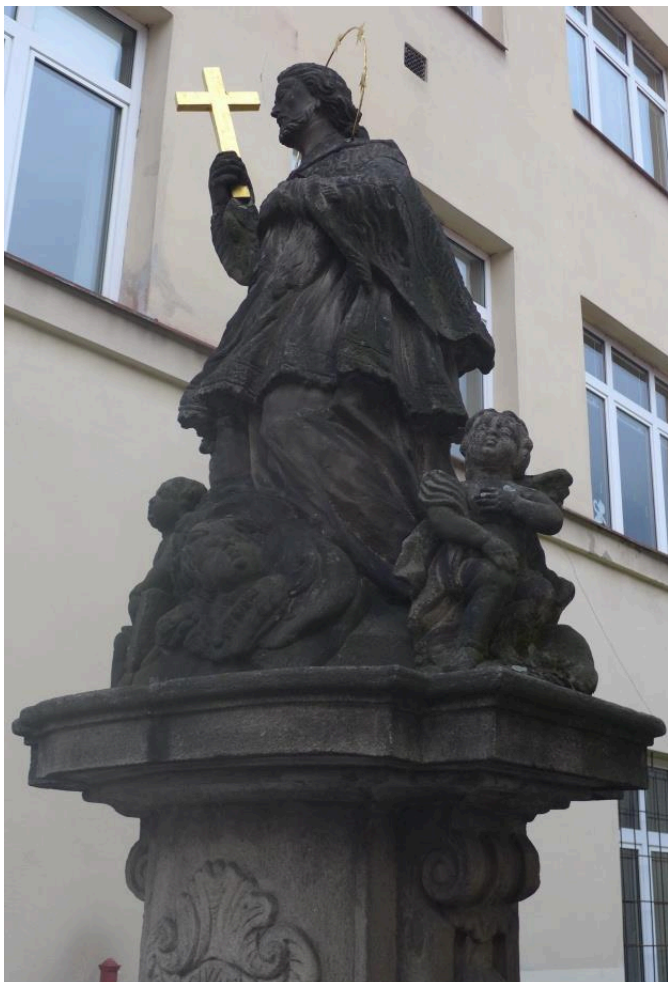
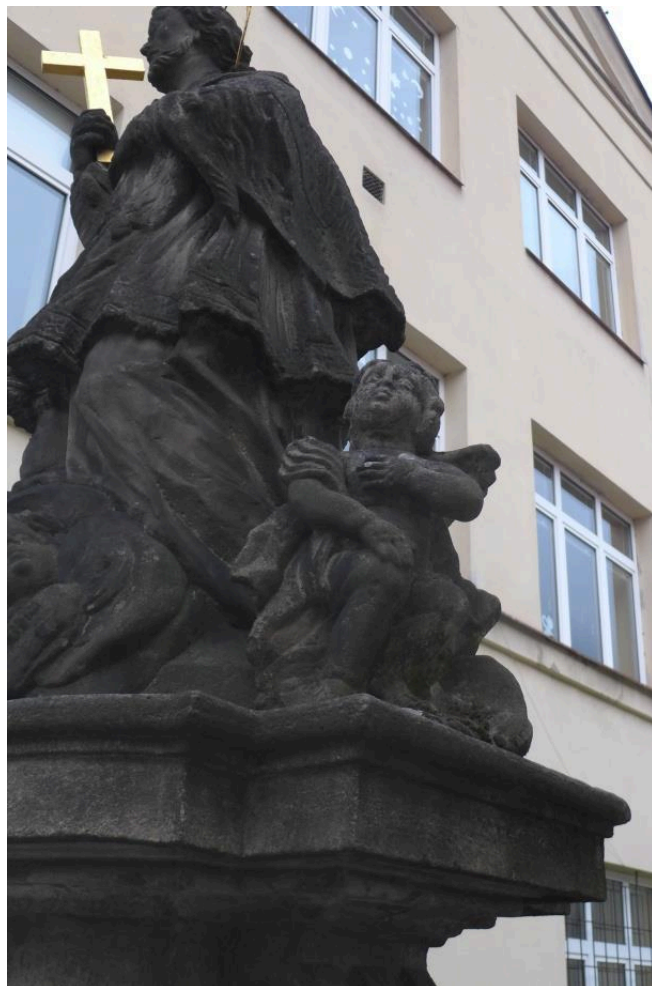
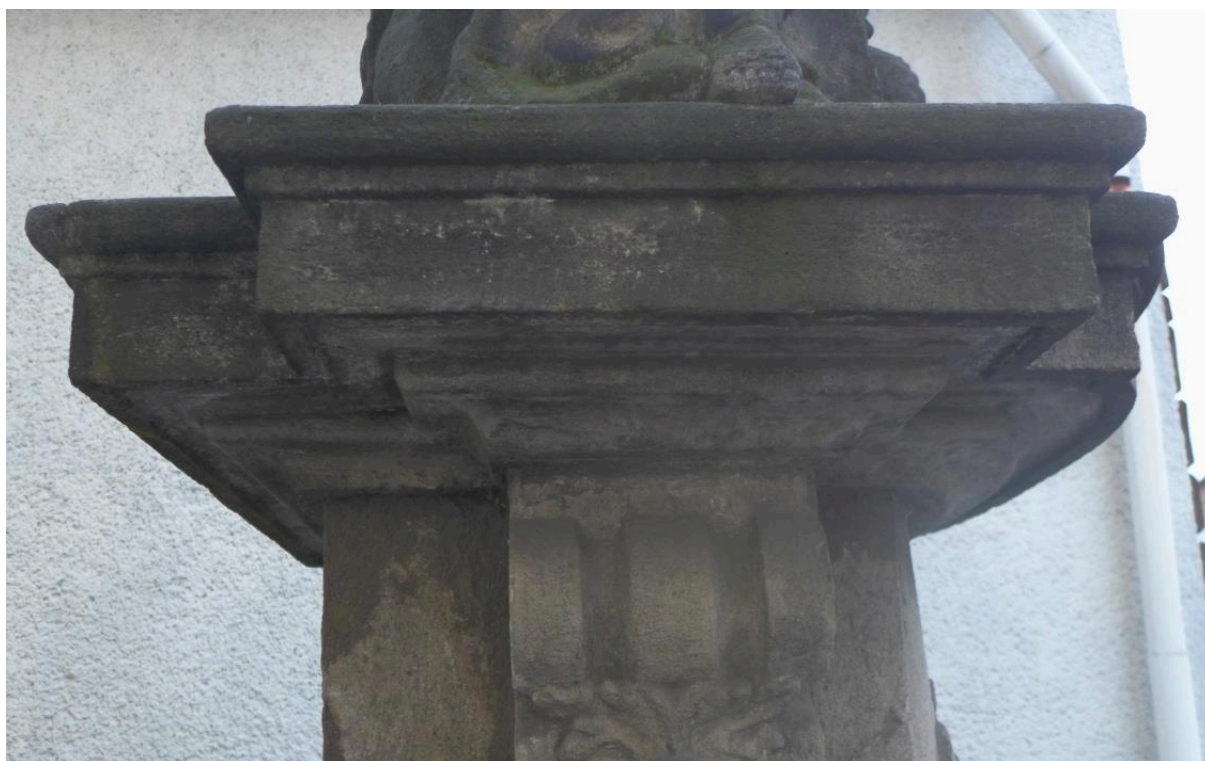
k tvorbě puchýřů a k následnému zvýšenému sprašování a drobení až k odlomení tenkých vrstev kamene. Tyto projevy jsou patrné nejvíce na spodní profilaci římsy, kde došlo k tvorbě silných krust, které se již odlučují i s povrchovou vrstvou kamene.

Současný stav
Silné znečištění vrcholové sochy, svatozář druhotná, dole silné krusty v podhledech profilace římsy

Silnější černé krusty budou ještě poté v místech, kde pevněji přilnuly jemně snímány ostrými chirurgickými skalpely po tenkých vrstvách za možného naměkčení krusty zábalem.

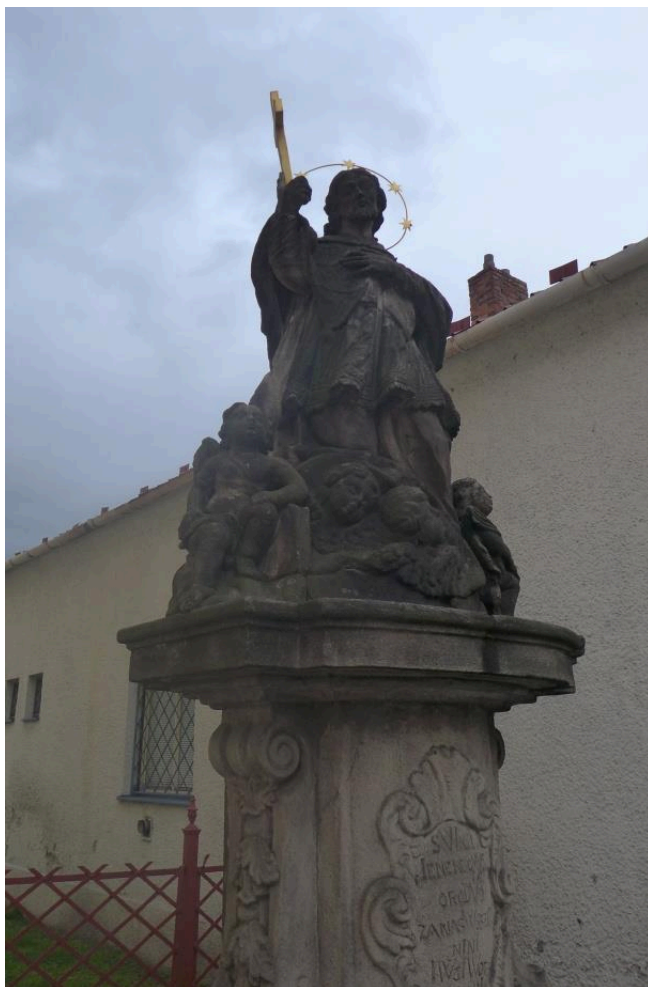
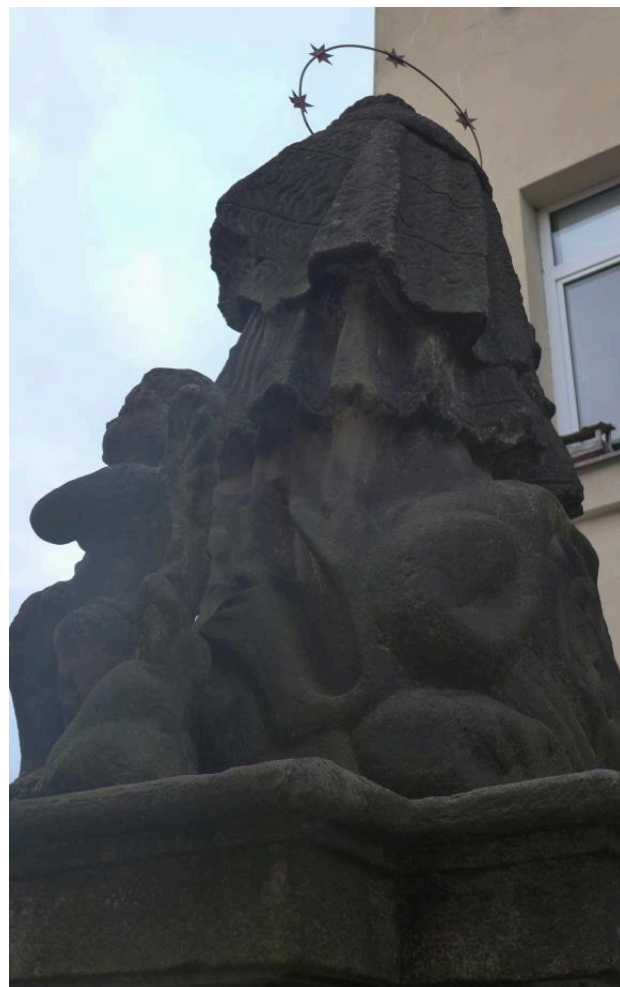
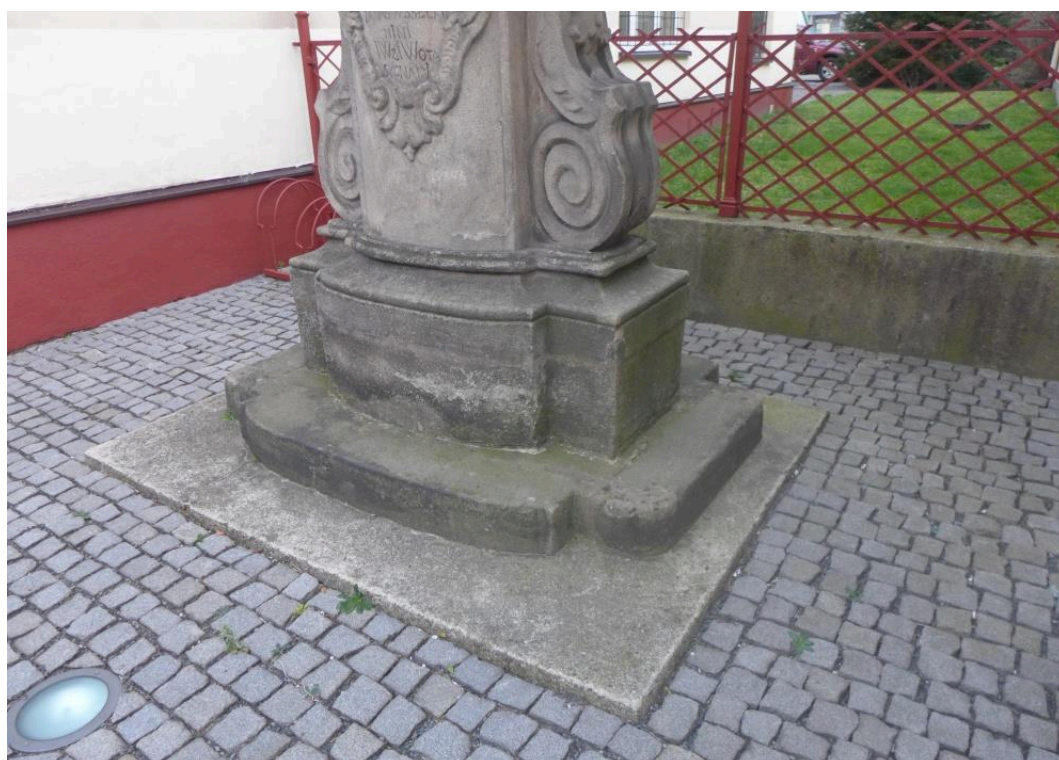
Plastické poškození spodních částí je patrné především na všech architektonických prvcích, včetně schodů. Menší plastické defekty jsou na volutách, více je poškozeno je spodní profilování římsy. Poškozena je horní profilace spodního soklu. Na podstavci došlo k poškození, k odlomení a druhotnému doplnění několika rohů a velké části zadních hran. Na plochách všech prvků došlo k odloučení milimetrově tenkých, avšak rozsáhlejších ploch, místy zasahujících až do reliéfu rokaje. Některé z těchto plastických defektů byly doplněny druhotně velmi tvrdou směsí šedého cementu.

Současný stav

Silné znečištění vrcholové sochy, svatozář druhotná, dole poškození soklu a schodů

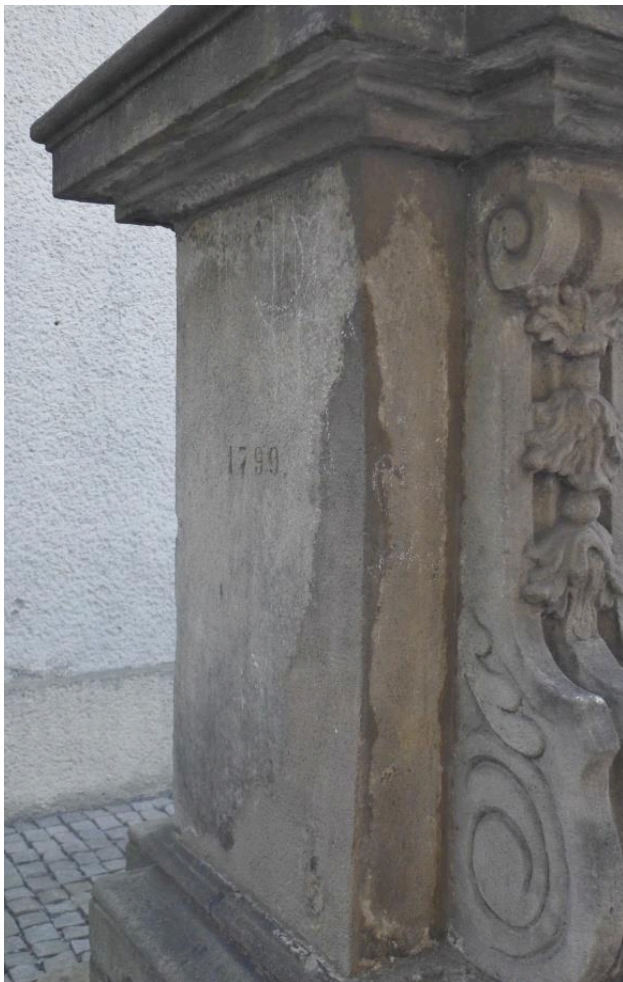
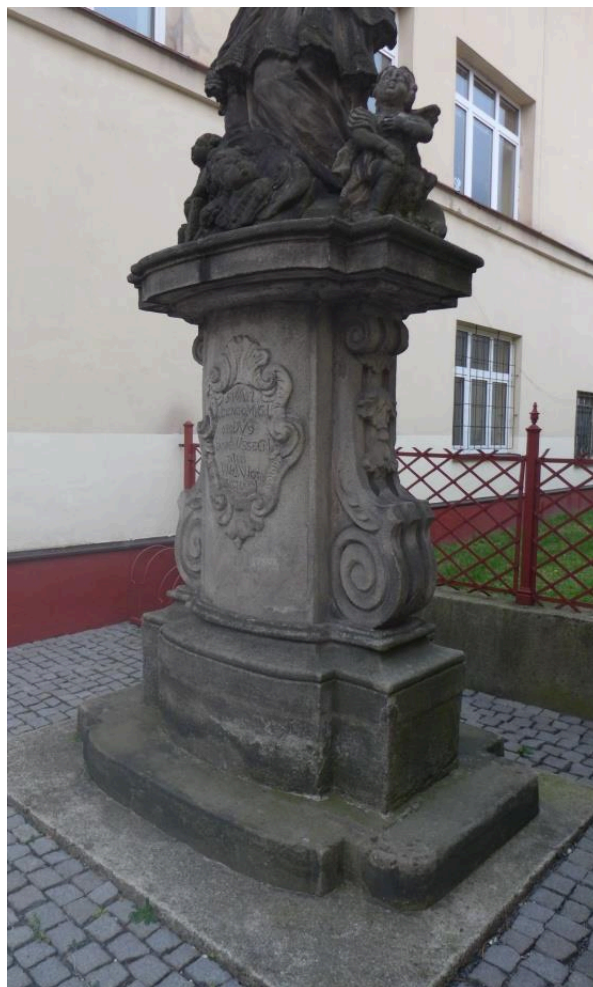
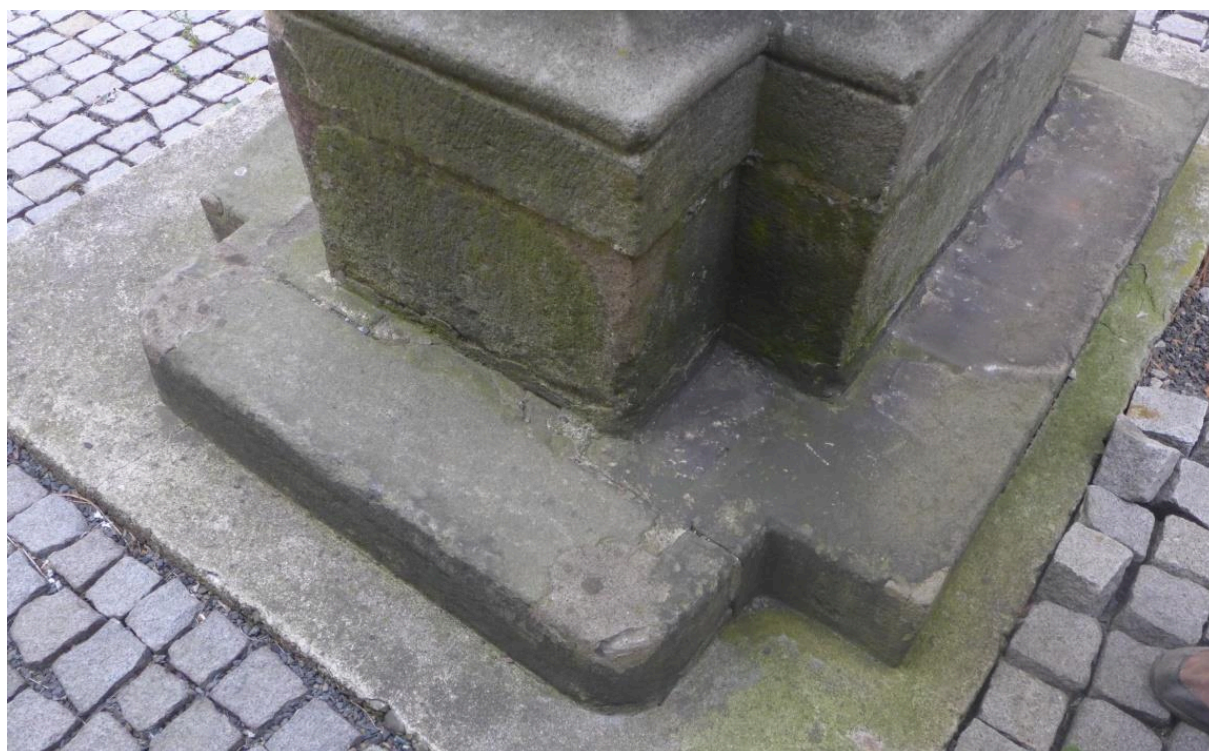
Tyto projevy jsou pak zřejmě podpořeny použitím velmi tvrdé cementové hmoty pro doplnění defektů na podstavci a profilaci římsy, bylo zde použito velmi tvrdé hmoty, která byla částečně rozetřena v okolí doplňovaných míst do povrchové struktury materiálu, čehož následkem došlo k uzavření povrchové struktury kamene, k hromadění migrujících solí a nežádoucím projevům.

Některá takto poškozená místa byla v minulosti doplněna a vyspravena na zadní straně podstavce, především na hranách a rozích, touto hmotou (dost odlišnou od originálu kamene) byly doplněny spáry mezi tělem podstavce a volutovými křídly, ale i ostatní spárování, a to tím způsobem, že byly doplněny hrany a řídký pačok byl rozetřen do okolní struktury materiálu. Tím došlo k druhotnému překrytí kamene tvrdou neprodyšnou vrstvou a ke zvýšení degradace kamene. Kromě těchto vlivů mělo užití cementové malty také za následek výrazné zasolení povrchu kamene.²

Současný stav
Silné poškození druhotné doplnění podstavce, dole poškození soklu a schodů

Dále pak budou odsekány všechny nepůvodní, nevhodně provedené doplňky, které jsou provedeny v cementovém tmelu nevhodné barevnosti a charakteru. Toto odstranění bude provedeno jednak z důvodů estetických (doplňky naprosto nevyhovují již na první pohled, jsou barevně odlišné, šedavého zbarvení, barevnosti evokují spíše šedý cement), jednak také z důvodu ochrany kamene zasaženého v místech doplnění značnou erozí (pod doplňky dochází k silnému drobení materiálu z důvodů uzavření povrchu průchodu vodních par z materiálu). Z těchto důvodů je zřejmé, že bude naprostou nezbytností tyto druhotné doplňky odsekat (mechanicky ostrými dláty) a odškrabat (skalpely). Jejich přilnavost na pískovci je značná, druhotně doplněný materiál je zapuštěn mezi jemnými zrny pískovce.
