SMLOUVU O PROJEKTOVÉ ČINNOSTI A PROVEDENÍ DALŠÍCH ČINNOSTÍ

POSUDEK TECHNICKÉHO STAVU VD ČERNÝ RYBNÍK

tok: bezejmenný přítok říčky Střela, k. ú.: Nový Dvůr u Žihle

FOTODOKUMENTACE TECHNICKÉHO STAVU VD ČERNÝ RYBNÍK PŘÍLOHA Č. 6.

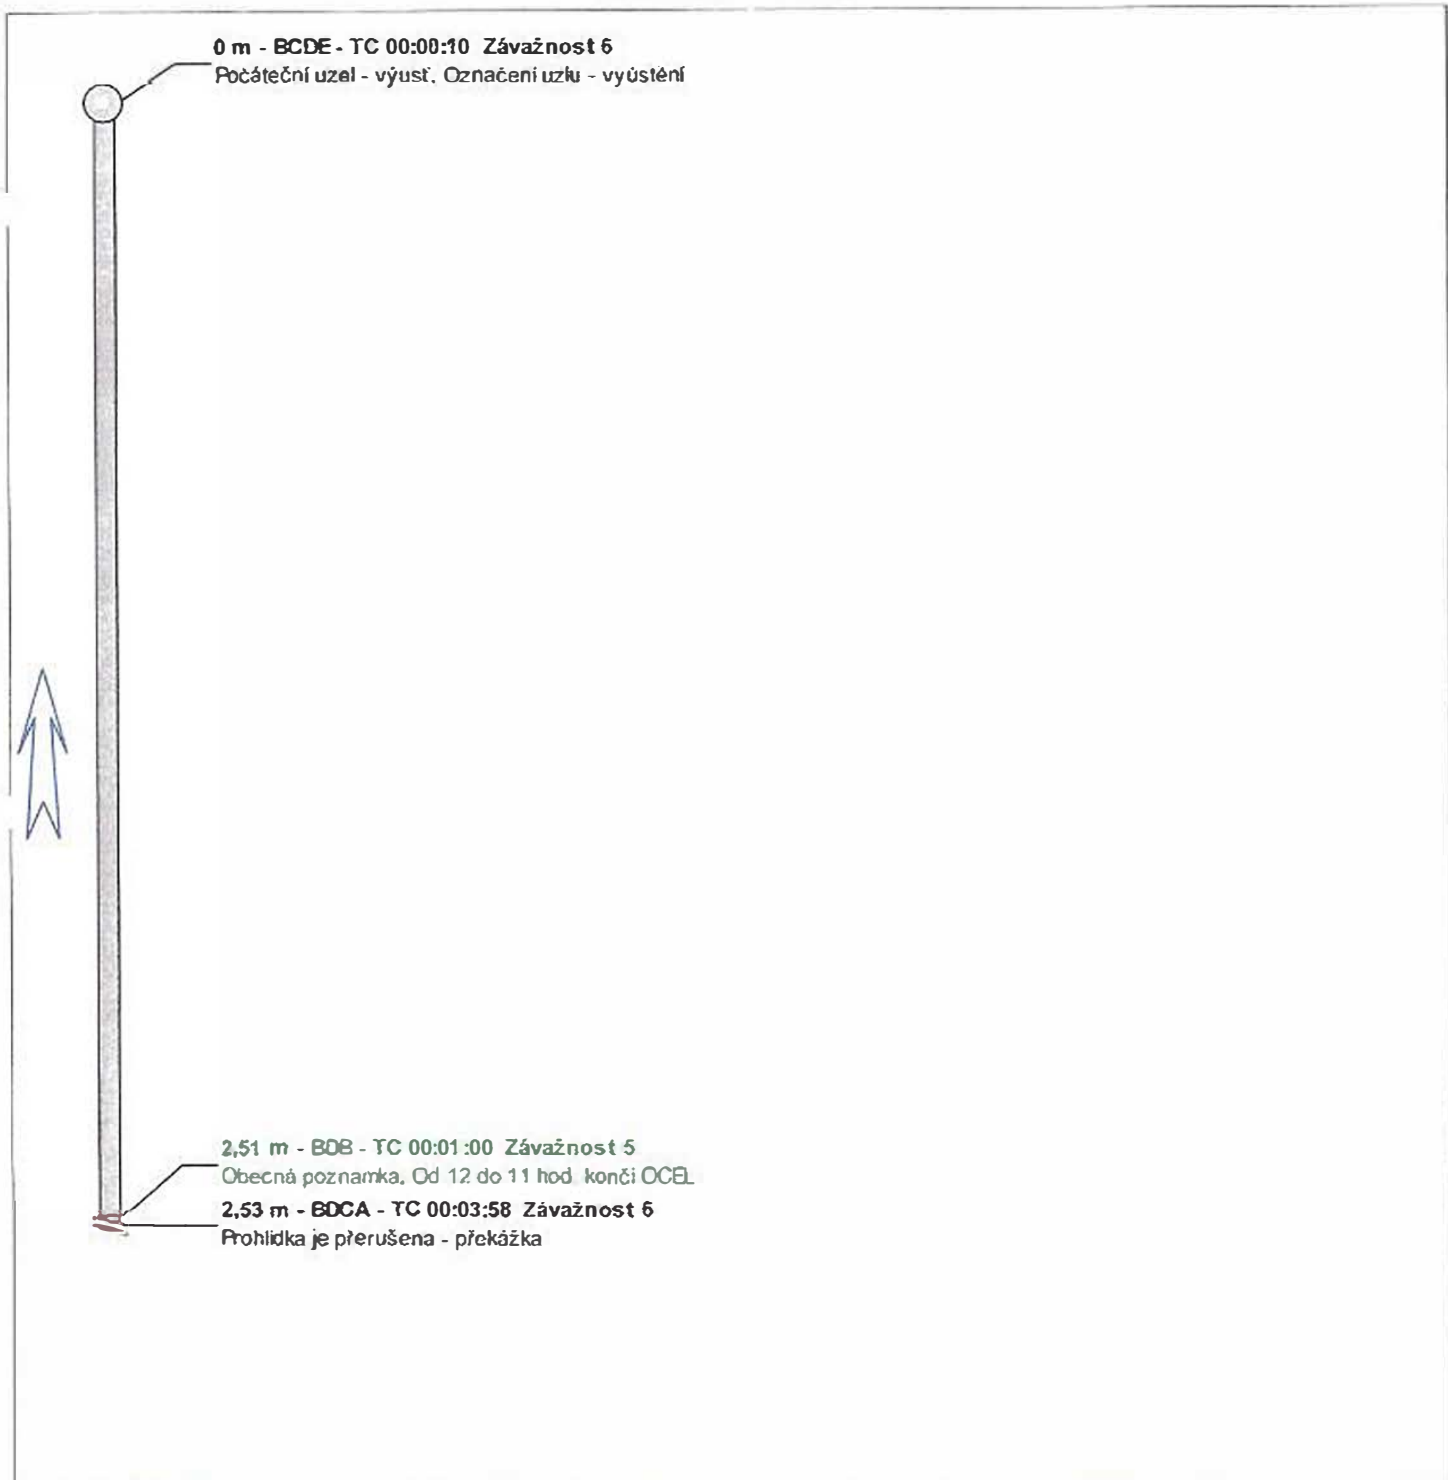
Název úseku vyústění-odtok z rybníka	Počáteční uzel vyústění	Koncový uzel odtok z rybníka	Datum kontroly 05.03.2021
Materiál Oceř	Profil stoky Kruhový	Výška / Šířka 300 /	Směr prohlídky proti směru toku
Zakázka 350	Prohlídka 2709	Odkaz na uložení videa DVD	Operátor [REDACTED]
Využití stoky Odkanalizovaný vodní tok		Kontrolovaná délka 2,53 m	Očekávaná délka 14m

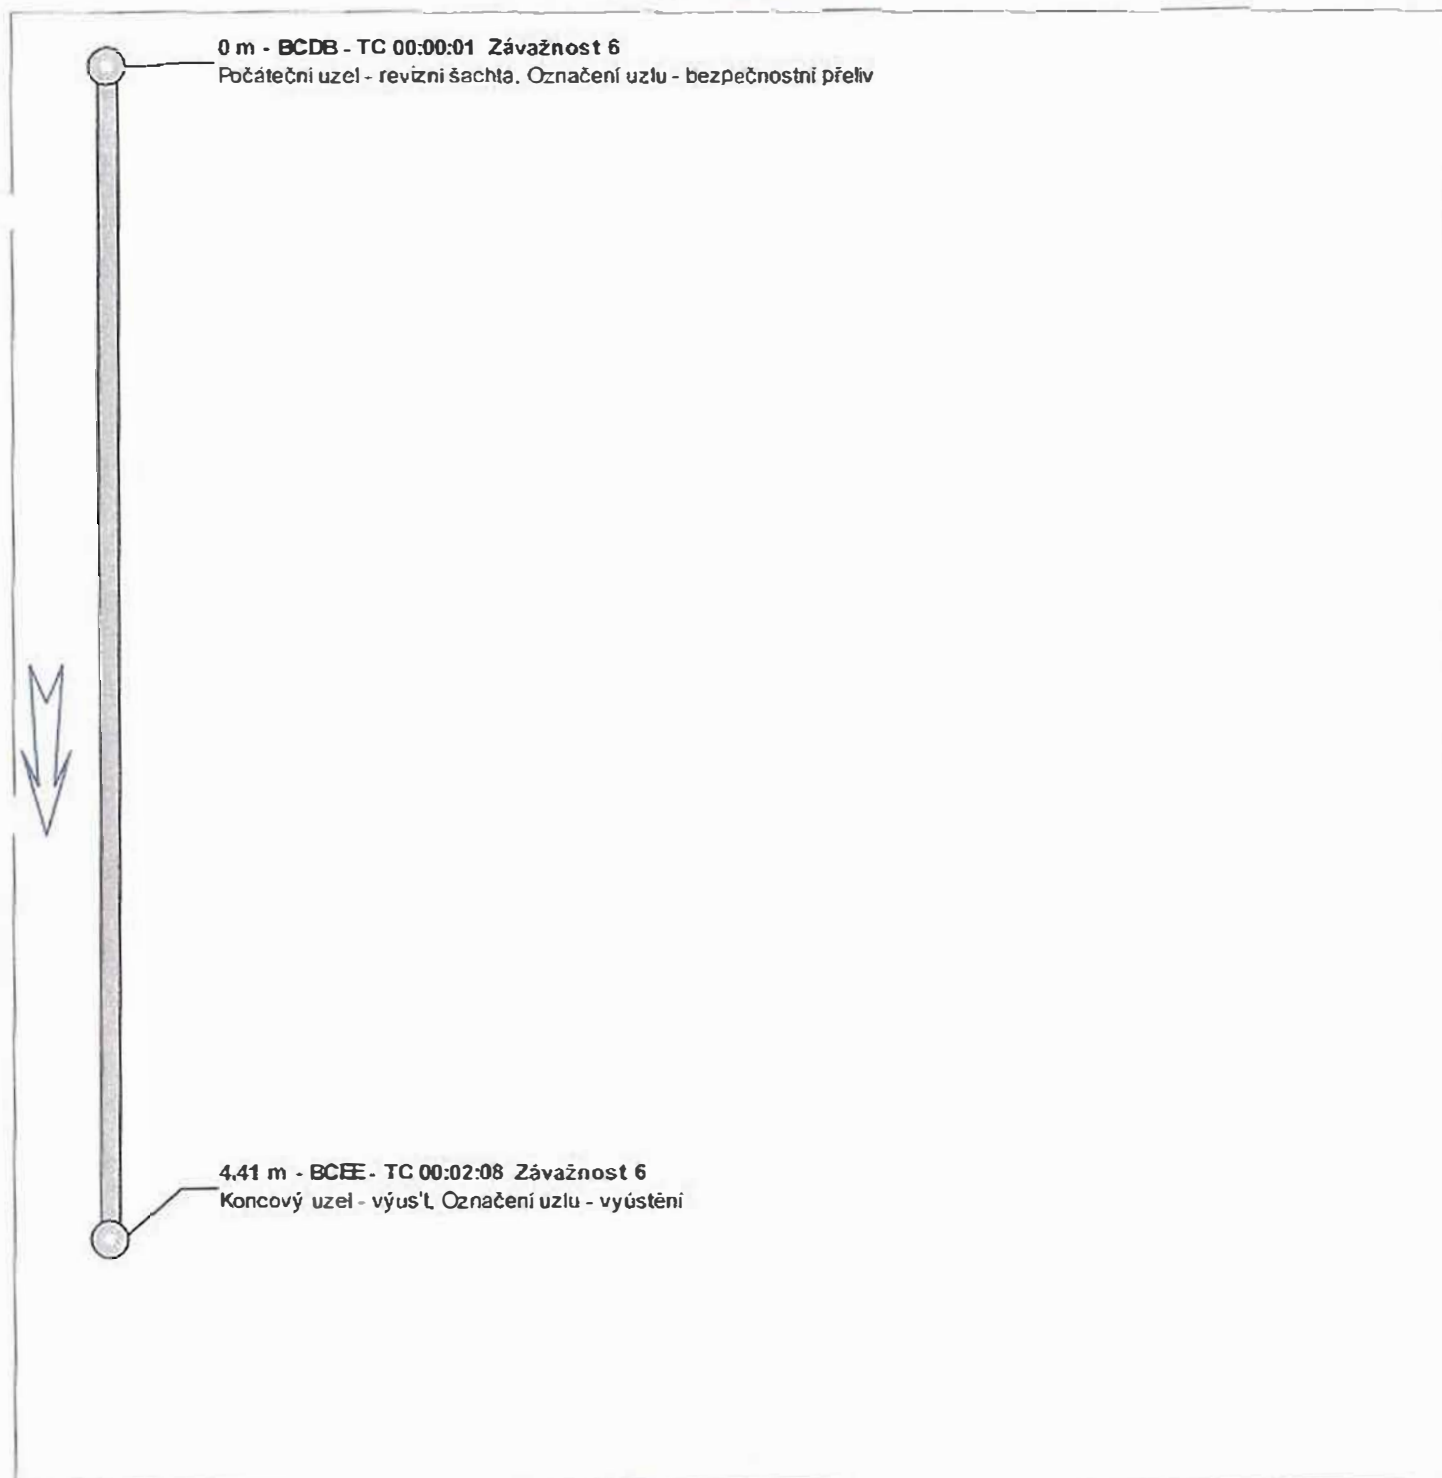
Název úseku bezpečnostní přeliv-vyústění	Počáteční uzel bezpečnostní přeliv	Koncový uzel vyústění	Datum kontroly 05.03.2021
Materiál Ocel	Profil stoky Kruhový	Výška / Šířka 230 /	Směr prohlídky ve směru toku
Zakázka 350	Prohlídka 2710	Odkaz na uložení videa DVD	Operátor [REDACTED]
Využití stoky Odkanalizovaný vodní tok		Kontrolovaná délka 4,41 m	Očekávaná délka

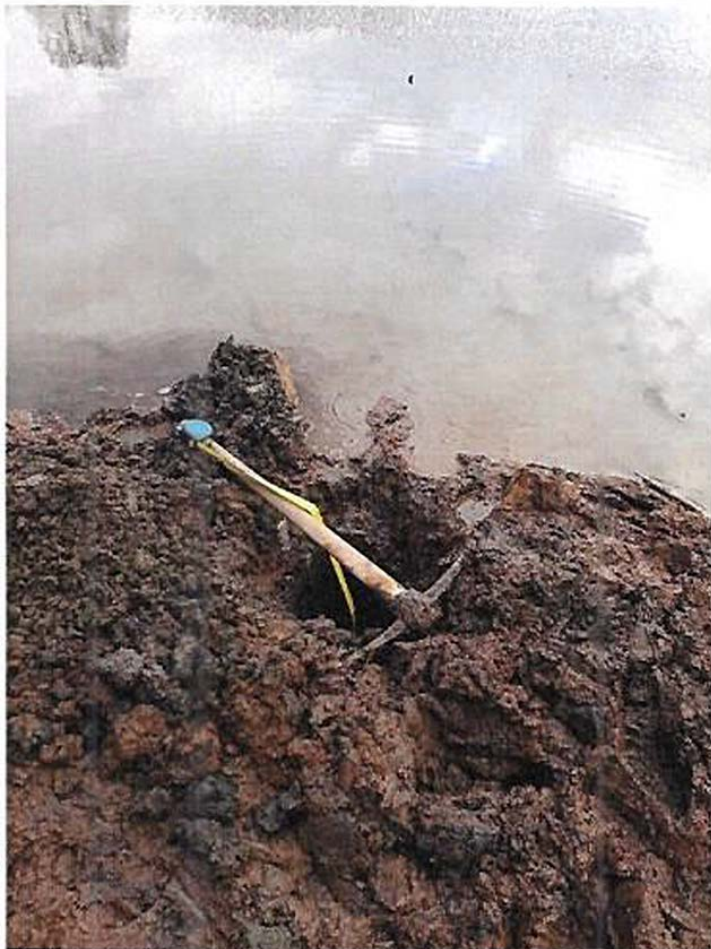
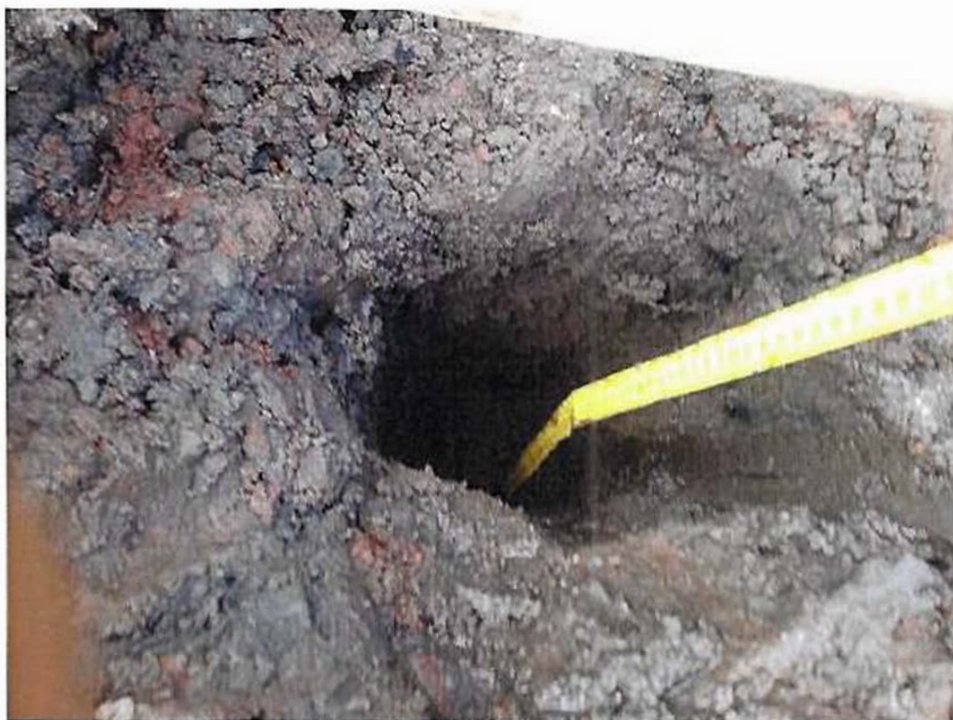
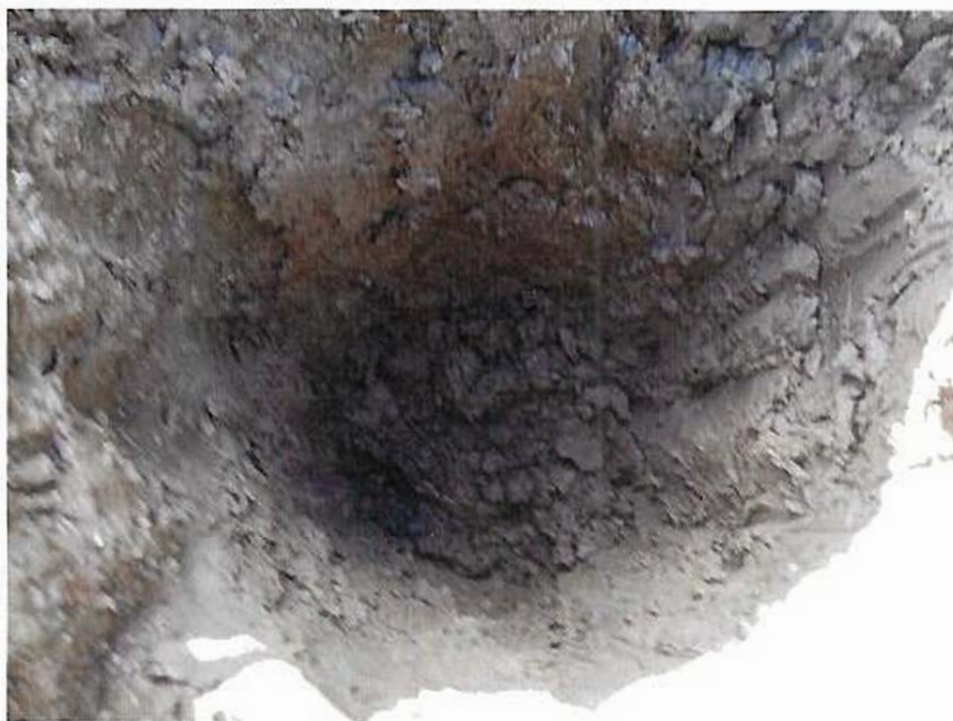
Sonda č. 1 : od levého rohu požeráku na levo 3,6 m na 3,1 m od požeráku do nádrže

0,0-0,2	Písek s příměsí hlín – žluto červená, obsah kamenné frakce v podobě jednotlivých kamenů 25-40 cm		Dno nádrže
0,2-0,8	Jíly – šedo-hnědé, obsah kamenité složky ve formě angulárních křemenů a břidlic (průměrně cca 3%),		
0,8	Velký kámen

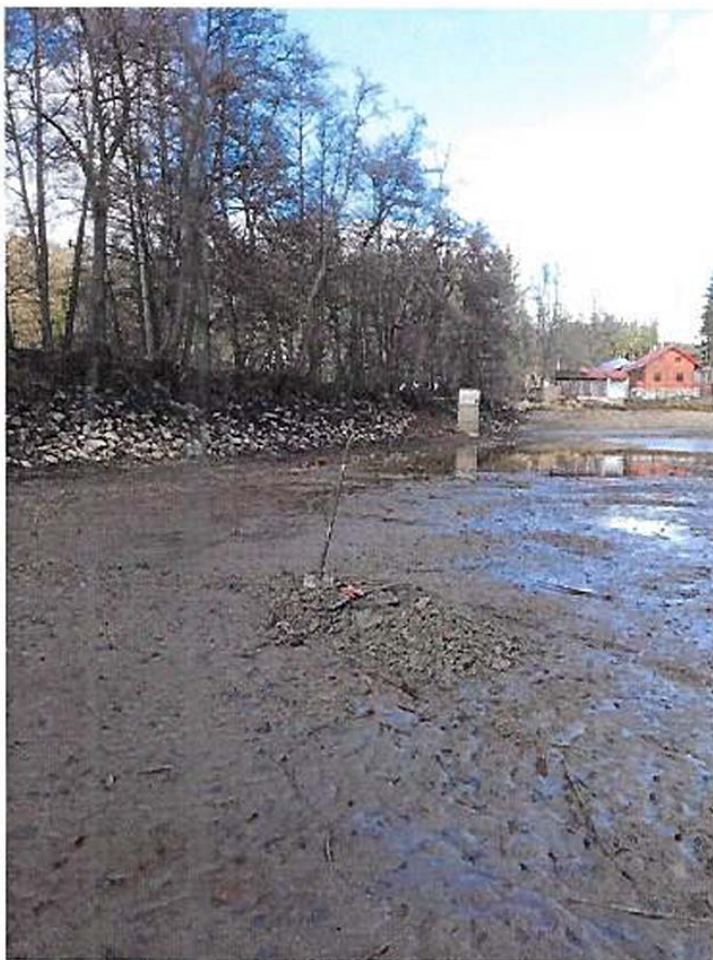
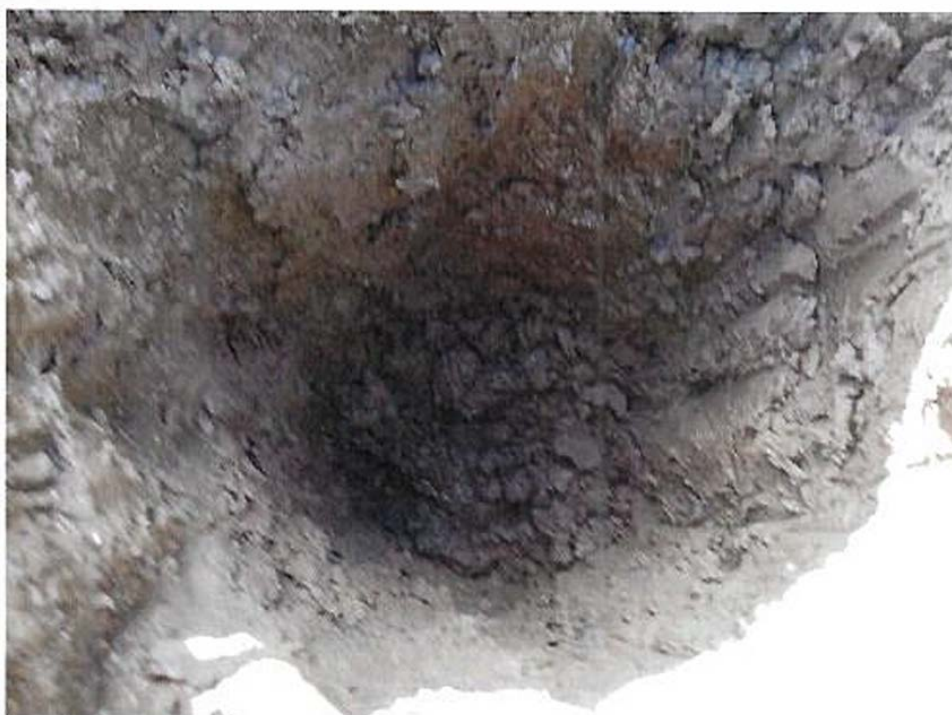
Sonda č. 2 u bezpečnostního přelivu:

Interval (m)	Sonda č. 2 – popis vrstvy		zařazení
0,0-0,2	Hlína s vysokým příměsí organických látek – černo žlutá		Dno nádrže
0,2-0,7	Jíly – šedo-hnědé, bez příměsí kamenných frakcí		
0,7	Velký kámen

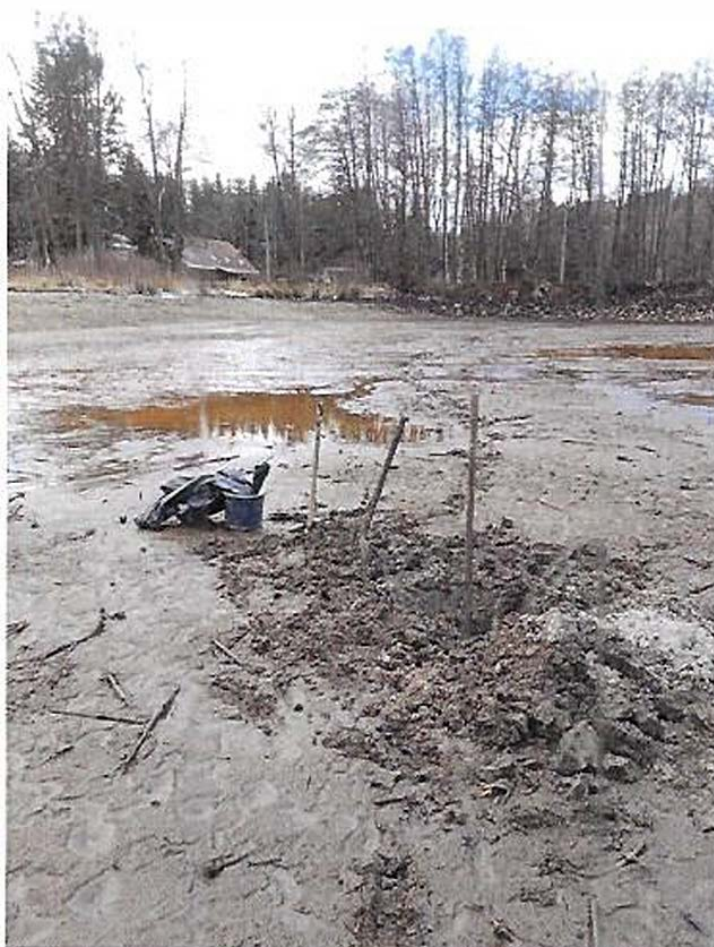
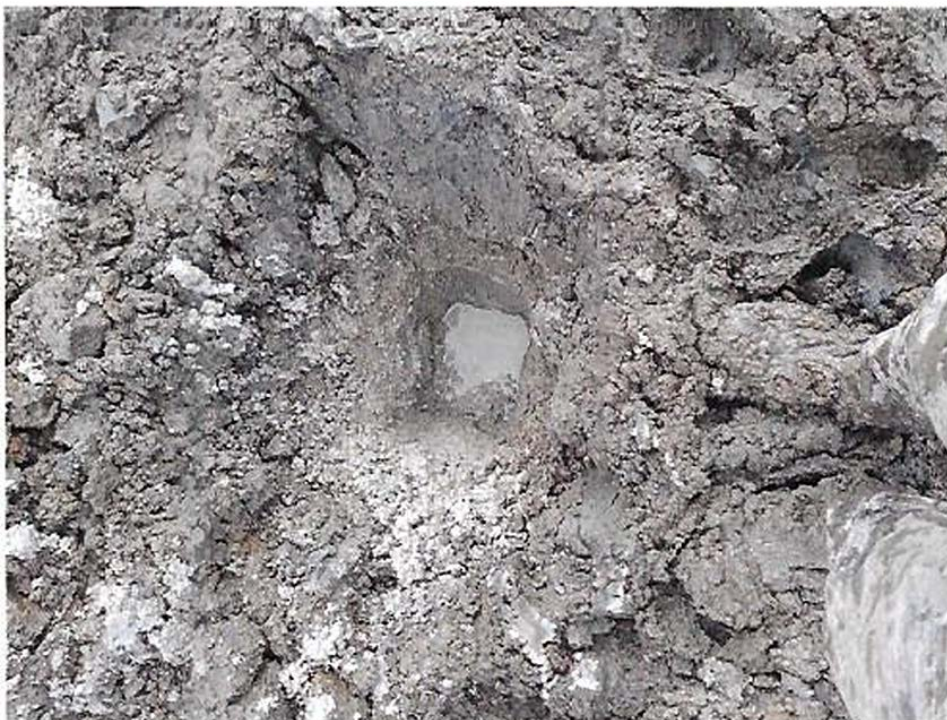
Sonda č. 3. u pozemku 805/1:

Interval (m)	Sonda č. 3 – popis vrstvy		zařazení
0,0-0,1	Hlína s vysokým příměsí organických látek – černo žlutá		Dno nádrže
0,1-0,3	Jíly – šedo-hnědé, bez příměsí kamenných frakcí		
0,3-0,65	Bílý písek s příměsí jilu		
0,6	Zastižena voda

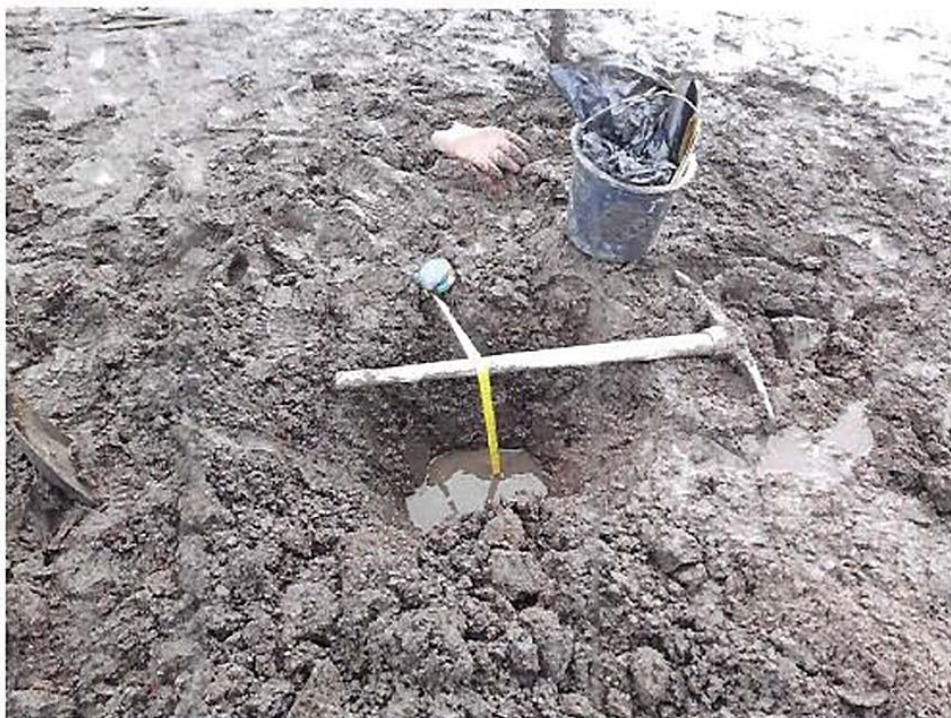
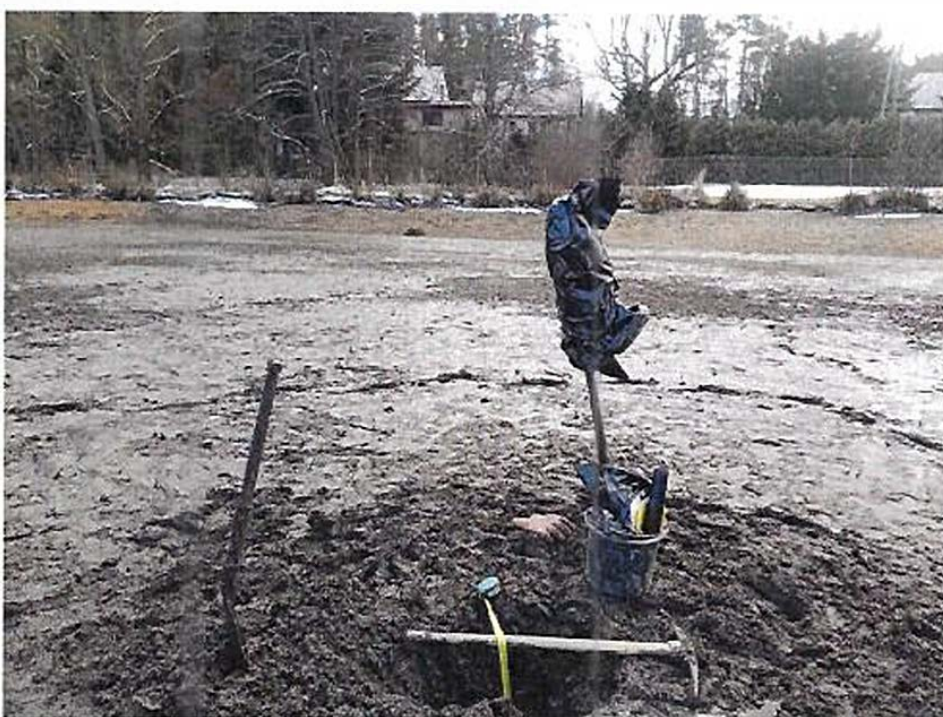
Sonda č. 4. pod dráty v zátopě:

Interval (m)	Sonda č. 3 – popis vrstvy		zařazení
0,0-0,1	Hlína s vysokým příměsí organických látek – černo žlutá		Dno nádrže
0,1-0,2	Písčité jíl bílý		
0,2-0,3	Bílý písek s příměsí jilu		
0,3-0,45	Bílý písek		
0,1	Zastižena voda

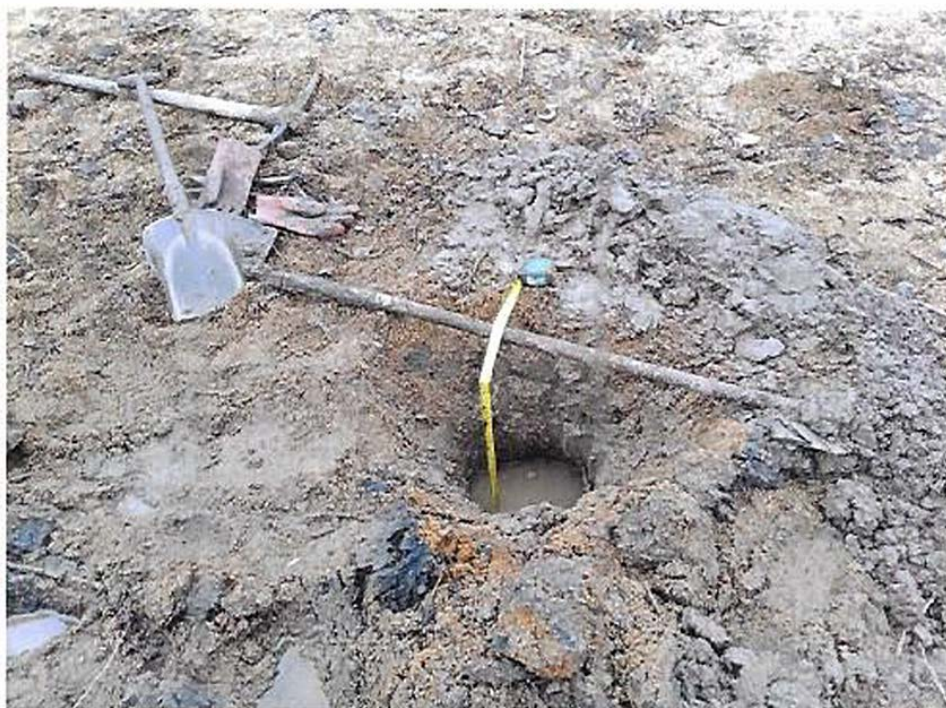
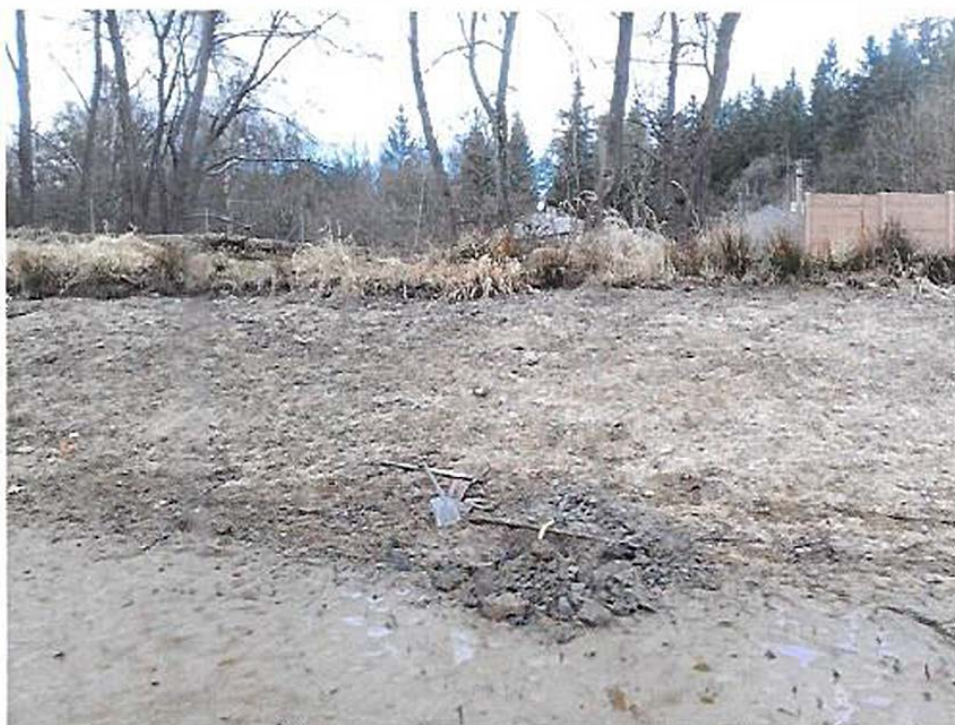
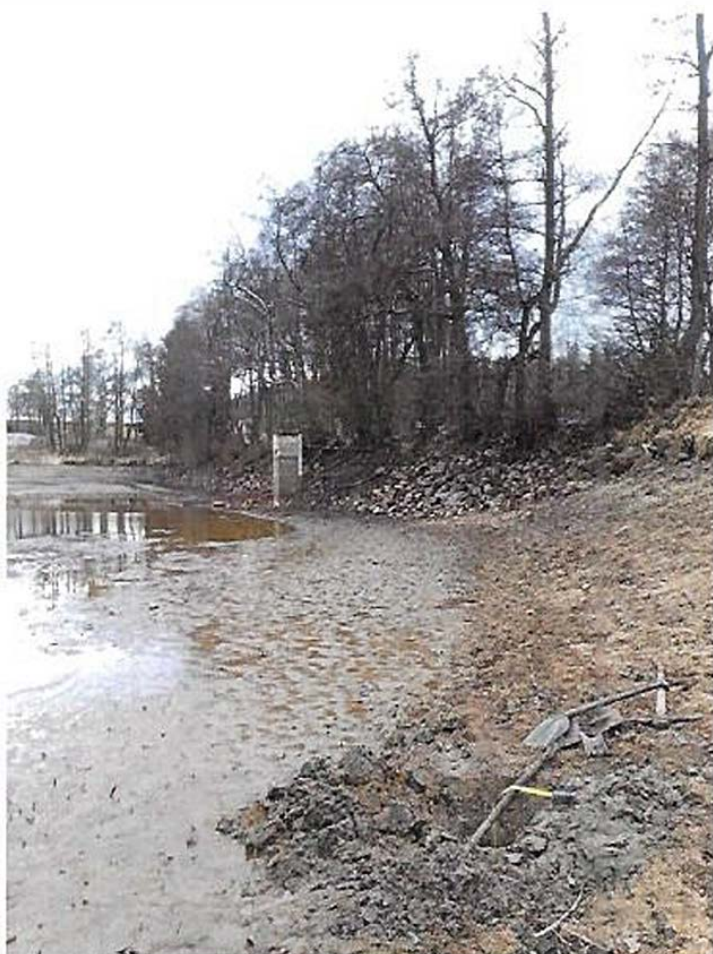
Sonda č. 5 u hráze u pravého zavázání

Interval (m)	Sonda č. 3 – popis vrstvy		zařazení
0,00-0,05	Žlutý písek		Dno nádrže
0,1-0,35	Písčitý jíl šedý		
0,35-0,55	Bílý písek s příměsí jílu		
0,3-0,45	Bílý písek s jílem		
0,3	Zastížena voda

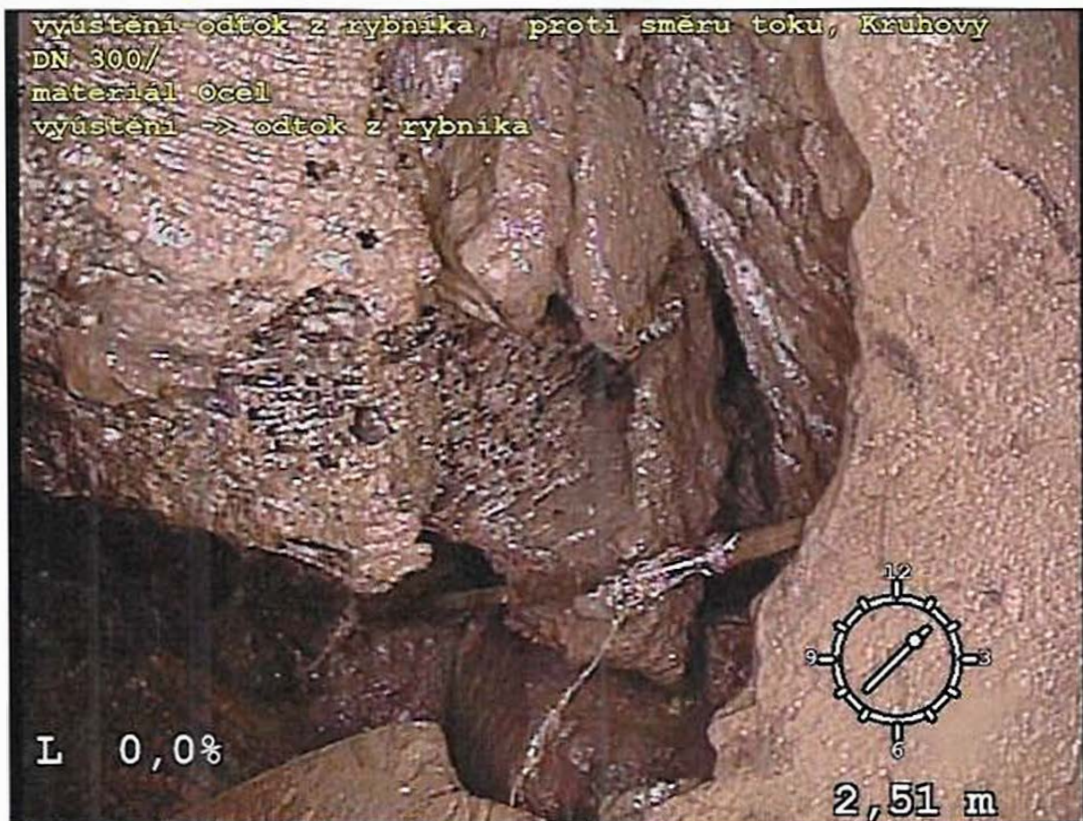
- 1) Pohled do potrubí spodové výpusti kaverna v místě styku dřevěného potrubí a ocelového potrubí

SKUPINA	POPIS ZÁVADY	DOPORUČENÉ NÁPRAVNÉ OPATŘENÍ
A-B	▫ poškozené dřevěné potrubí spodové výpusti	▫ oprava spodové výpusti
A-B	▫ nekapacitní bezpečnostní přeliv	▫ vybudovat nový přeliv
B	▫ umístění pororoštu na vtoku do požeráku (nemožnost čištění při plné hladině)	▫ nahradit ochranu vtoku česlemi (oprava spodové výpusti)
B	▫ vedení náhonu na nádrž soukromého investora v patě hráze	▫ provést přeložku náhonu v rámci úpravy vzdušného svahu a výstavbu patního drénu
B	▫ absence vývaru spodové výpusti	▫ výstavba vývaru v rámci opravy spodové výpusti
B	▫ výmoly v cestě na koruně hráze	▫ vyplnění výmolů (např.: hutněný hlinitoštěrkový materiál a vyspádování koruny hráze) následně přeasfaltování
B - C	▫ odkryté silnoproudé kabely ve vývaru	▫ provést uložení kabelové trasy dle příslušných norem
B - C	▫ abraze návodního svahu	▫ doplnit návodní líc jílovitou zemínou a provést nové návodní opevnění
B - C	▫ nesourodý vzdušný líc hráze	▫ odstranit přerostlou vegetaci v patě hráze, srovnat vzdušný líc a provést nové výsadby a ozelenění

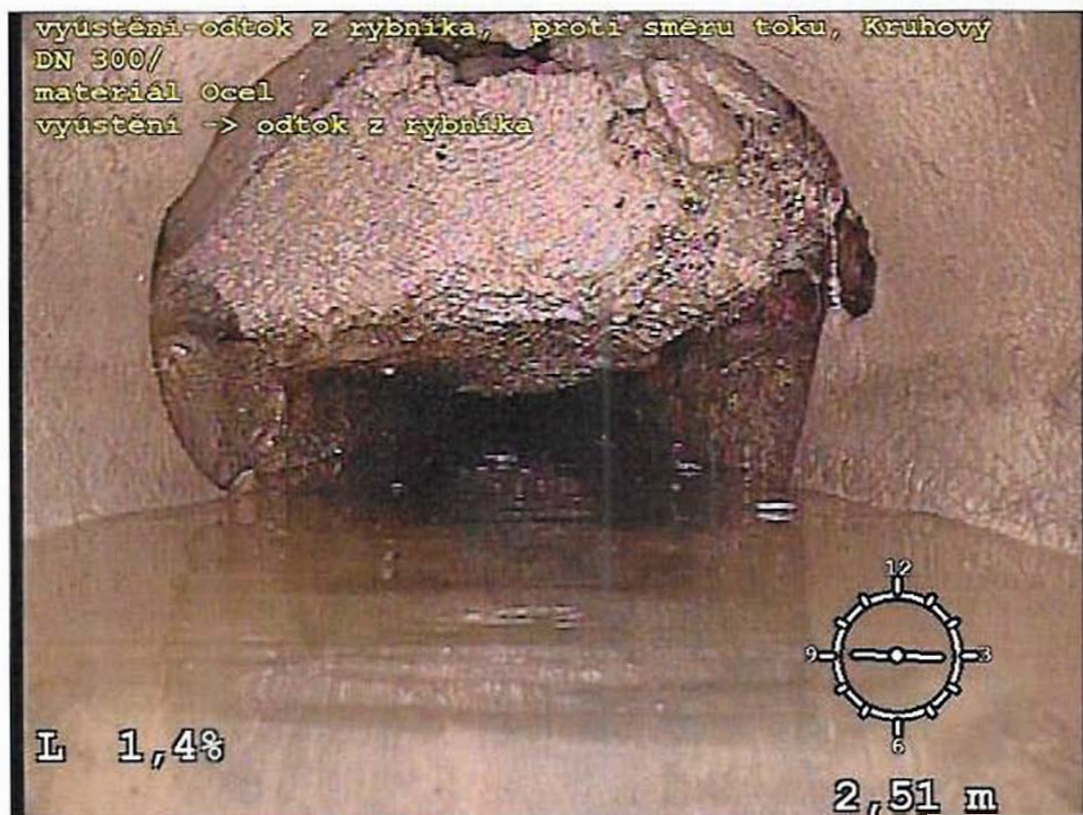
- 2) Pohled do potrubí spodové výpusti na poškozené dřevěné potrubí

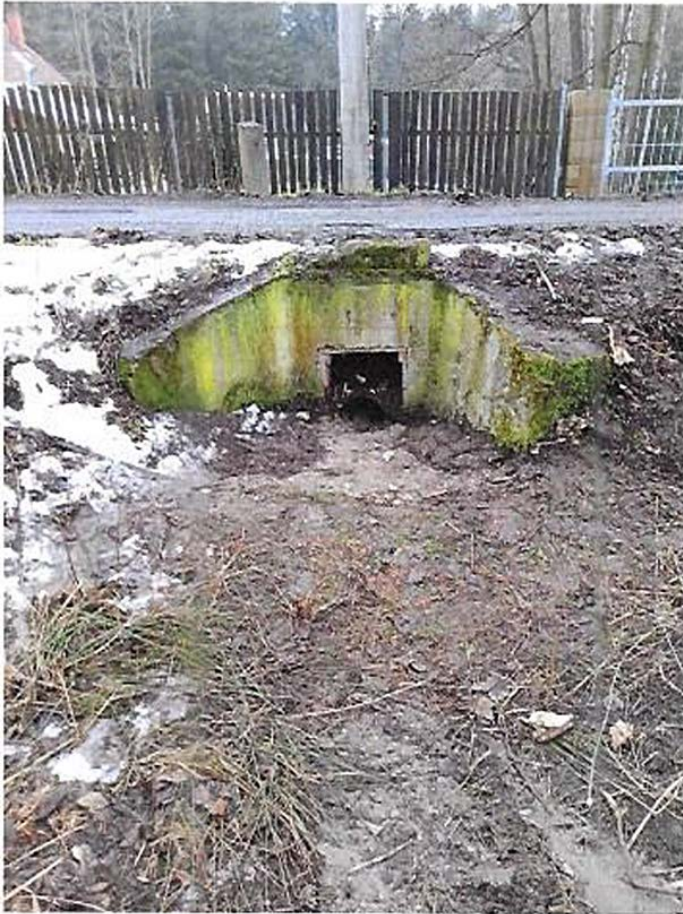
3) Pohled na čelo BP

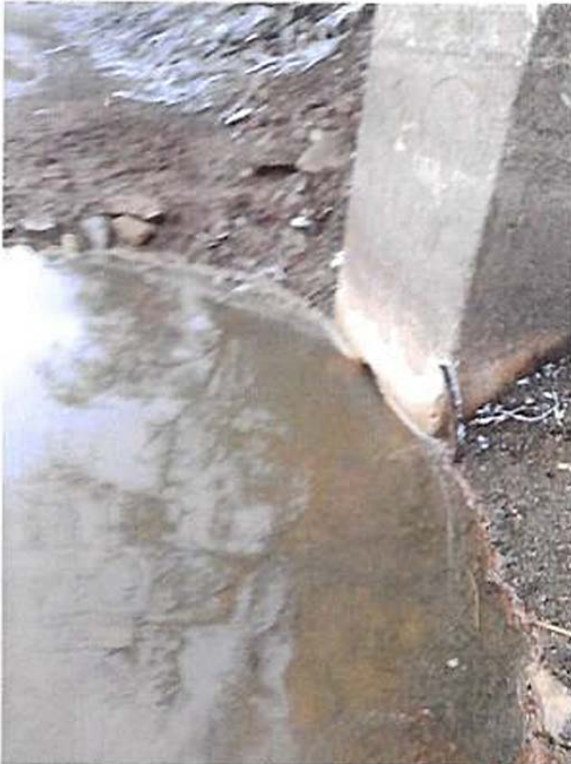
4) Pohled na vtok do požeráku

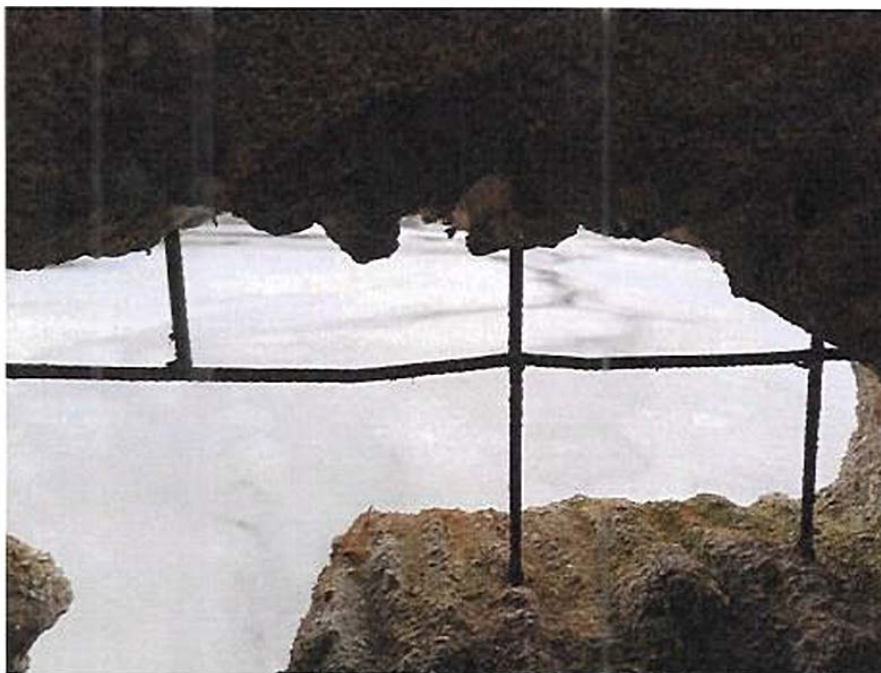
5) Pohled do otvoru v čelní stěně požeráku

C	▫ absence závory ocelového poklopu požeráku	▫ doplnit závoru
C	▫ kaverna v čelní betonové stěně požeráku	▫ opravit v rámci opravy požeráku
C	▫ degradovaná dřevěná lávka k požeráku	▫ osadit lávku
C	▫ deformované drážky pro hradítka na dolním konci bývalé potrubní jámy	▫ výměna drážek, příp. výstavba nového objektu
C	▫ poškozená doprovodná zeleň na návodním lici, zeleň ohrožuje stabilitu hráze a provoz na přilehlé komunikaci	▫ vykácet zeleň následně po opravě návodního líce provést výsadbu nové doprovodné zeleně na vzdušném lici, provést zaplombování kořenů v tělese hráze

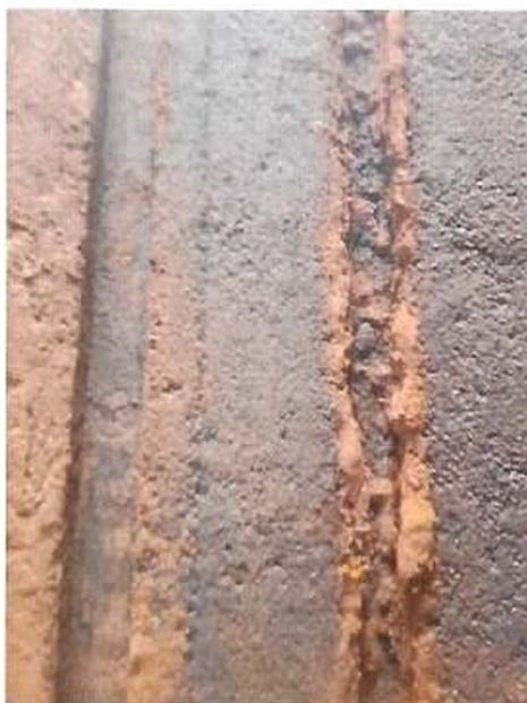
6) Pohled na dlužové drážky

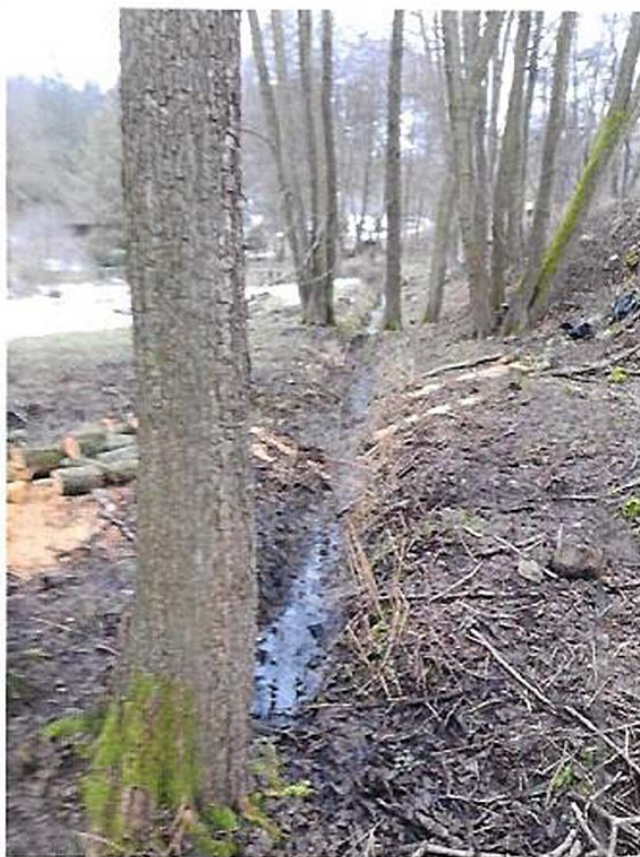
7) Pohled na náhon v podhrázi

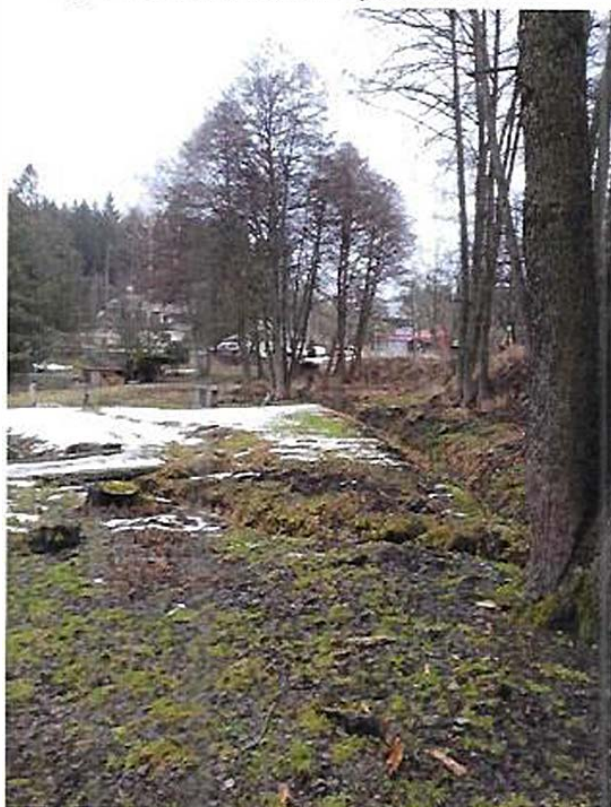
8) Pohled na náhon v podhrázi

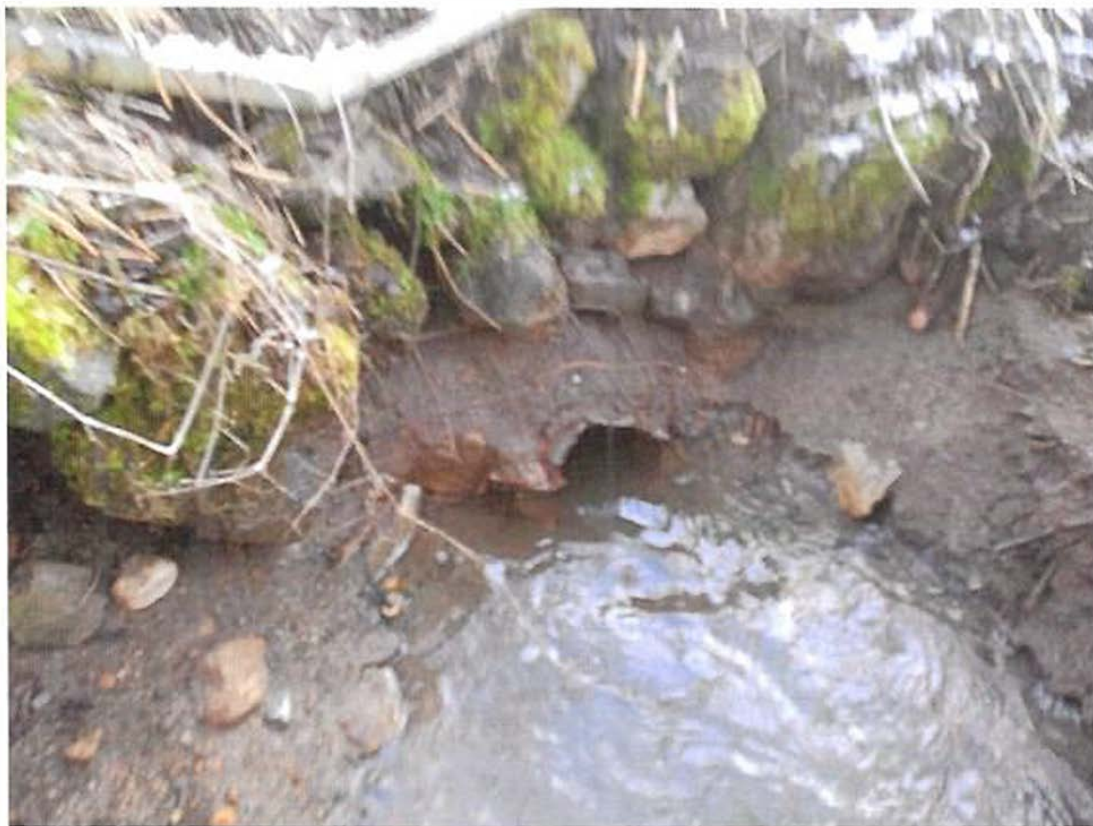
9) Pohled na výtok odpadního potrubí

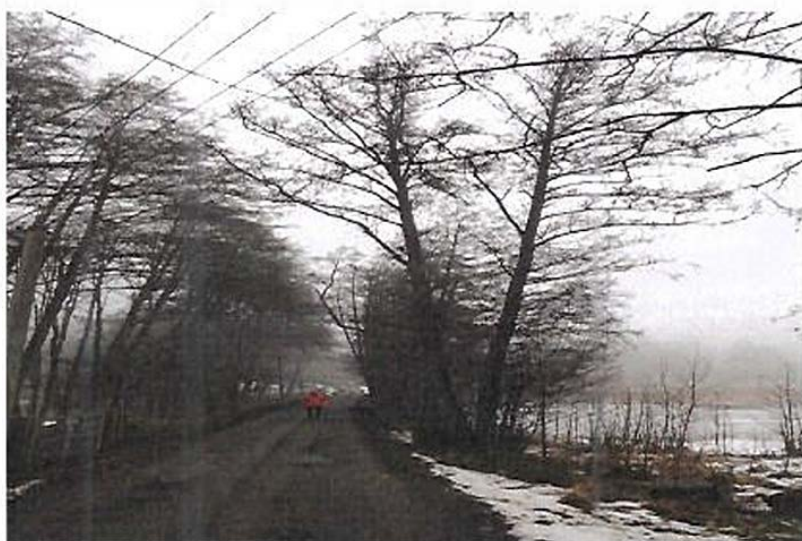
- Na koruně hráze je vedena asfaltová cesta. Zpevnění je na řadě míst poškozeno s četnými vyježděnými výmoly. Cesta na hrázi je určena k běžnému provozu vozidel.
- Niveleta koruny hráze je nevyrovnaná. Na těleso požeráku vede z hráze úzká dřevěná lávka.
- V roce 2019 byl v patě hráze vybudován náhon zásobující nádrž v podhráží nádrže.
- V koruně hráze na návodním lici se nachází doprovodný porost ze vzrostlých olši lepkavých. Podrobný posudek je uvedený v příloze č 3.
- Po koruně hráze na hraně návodního lince vede nadzemní silnoproudé el. vedení.
- V patě hráze se nachází dva silnoproudé kabely.
- Hráz je značně deformována propady erozi návodního lince a navážkami na vzdušném lici.

10) Pohled na cestu na koruně hráze

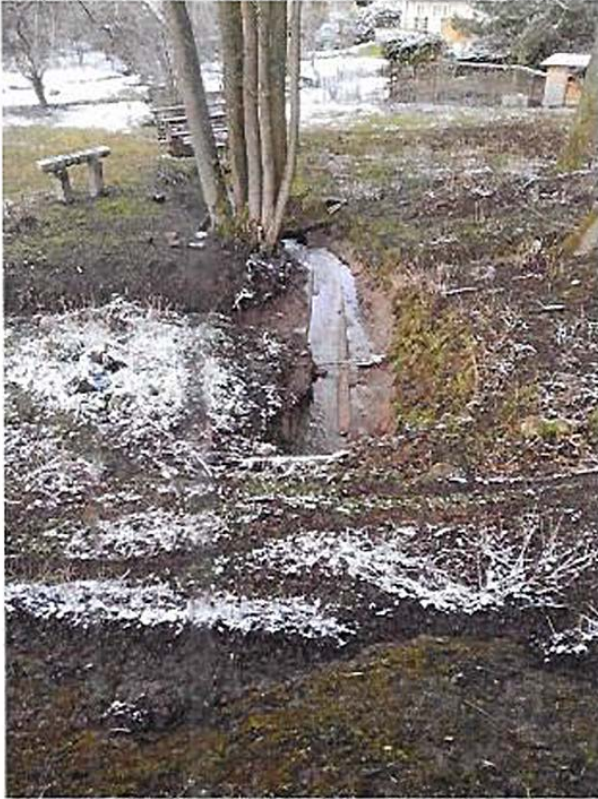
- 5) U vyústění potrubí spodové výpusti jsou v korytě odpadu uloženy silnoproudé kabely. Toto uložení je v rozporu s ČSN 736005 „Prostorová úprava vedení technického vybavení“. Vypracovat projektovou dokumentaci a provést přeložení těchto sítí dle ČSN. **Toto nevhodné uložení může znamenat ohrožení bezpečnosti pracovníků pohybujících se v podhrází a ohrožení dodávky el. energie.**

11) Pohled na obnaženou silnoproudou síť v odpadním korytě

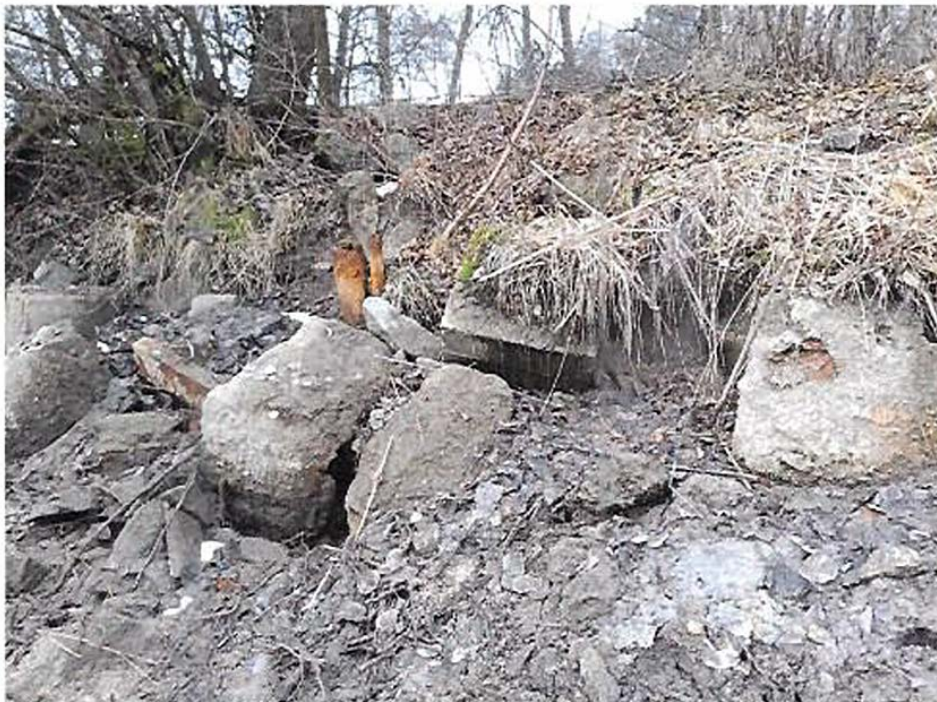
12) Pohled na návodní lic abraze břehů

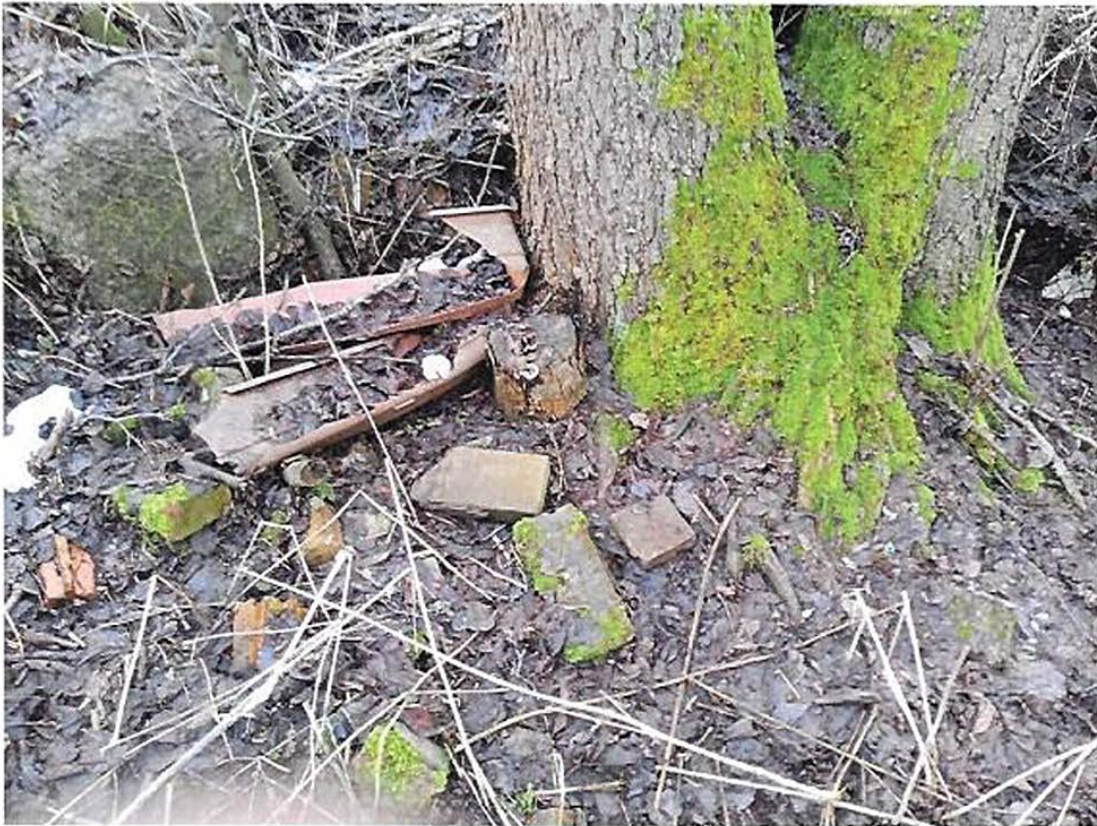
13) Pohled na návodní líc hráze nesourodě složení materiálu černé skládky

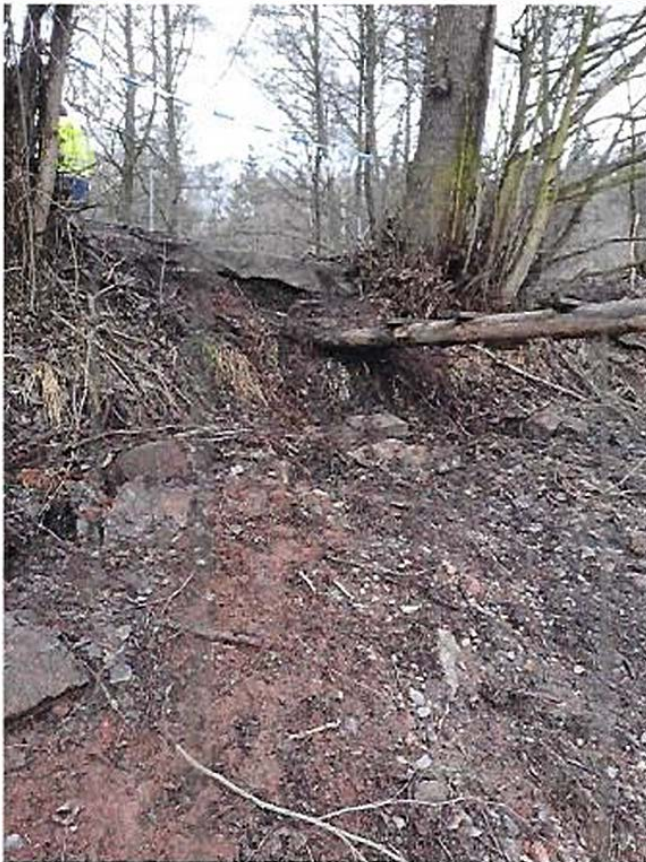
14) Pohled na degradované dřevo lávky na požerák
