SMLOUVU O PROJEKTOVÉ ČINNOSTI A PROVEDENÍ DALŠÍCH ČINNOSTÍ

POSUDEK TECHNICKÉHO STAVU VD ČERNÝ RYBNÍK

tok: bezejmenný přítok říčky Střela, k. ú.: Nový Dvůr u Žihle

FOTODOKUMENTACE TECHNICKÉHO STAVU VD ČERNÝ RYBNÍK PŘÍLOHA Č. 6.

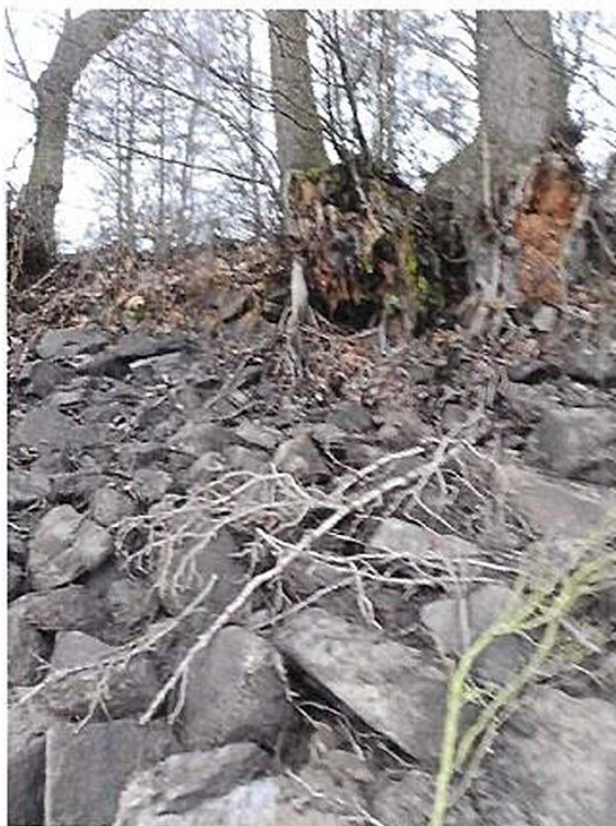
- 4) Doprovodná zeleň na koruně hráze. **Řada stromů na koruně hráze je podemletá a hrozí vývraty, velké vývraty mohou způsobit destrukci komunikace a poškození hráze. Řada stromů je dle dendrologického posudku postižená hnilobou. Tento stav může zapříčinit zřícení stromů na veřejnou komunikaci.**

15) Pohled na poškozený stromový doprovod na návodním lici

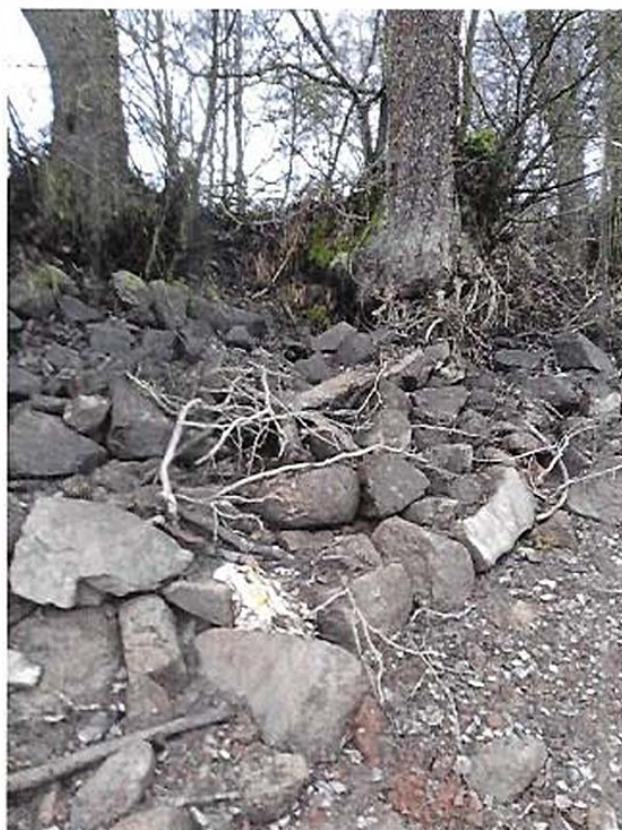
16) Pohled na doprovodnou zeleň
