Zápis rady geotechnického monitoringu ze dne 8. 1. 2016

III/3377 ul. Kremnická, Kutné Hora

1. etapa - zabezpečovací práce

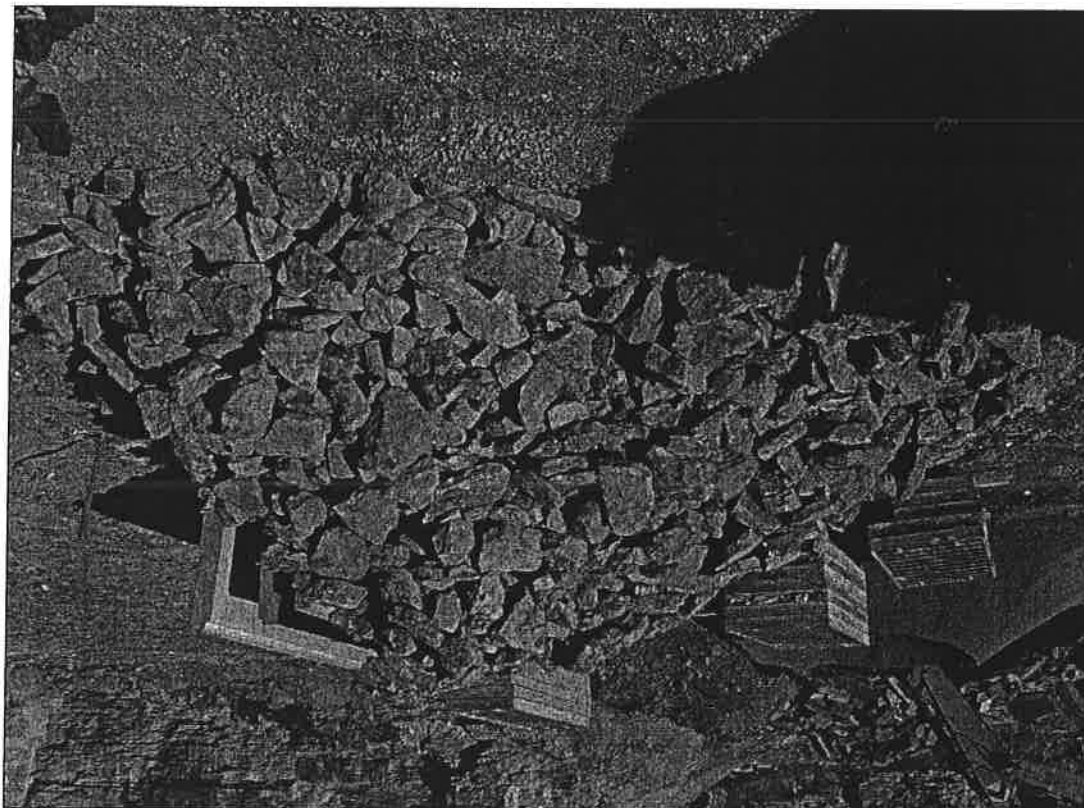
• Mezideponie č. 1 (dolní část lomu)

Na mezideponií se nacházejí kameny a balvany vytěžené z demolovaných původních opěrných zdí, které byly již ručně částečně přetříděny. Materiál je tvořen úlomky, kameny a balvany křídovými vápnitými pískovci až písčity organodetrityckých vápenců o velikosti cca 10-50 cm, které byly v minulosti těženy v oblasti Kutné Hory a byly zde využívány jako stavební materiál. Na přetříděné mezideponií se v menší míře nacházejí kameny a balvany, které lze klasifikovat jako zvětralé až intenzivně navětralé (ř. R5 dle díve platné ČSN 73 1001 – „Základová půda pod

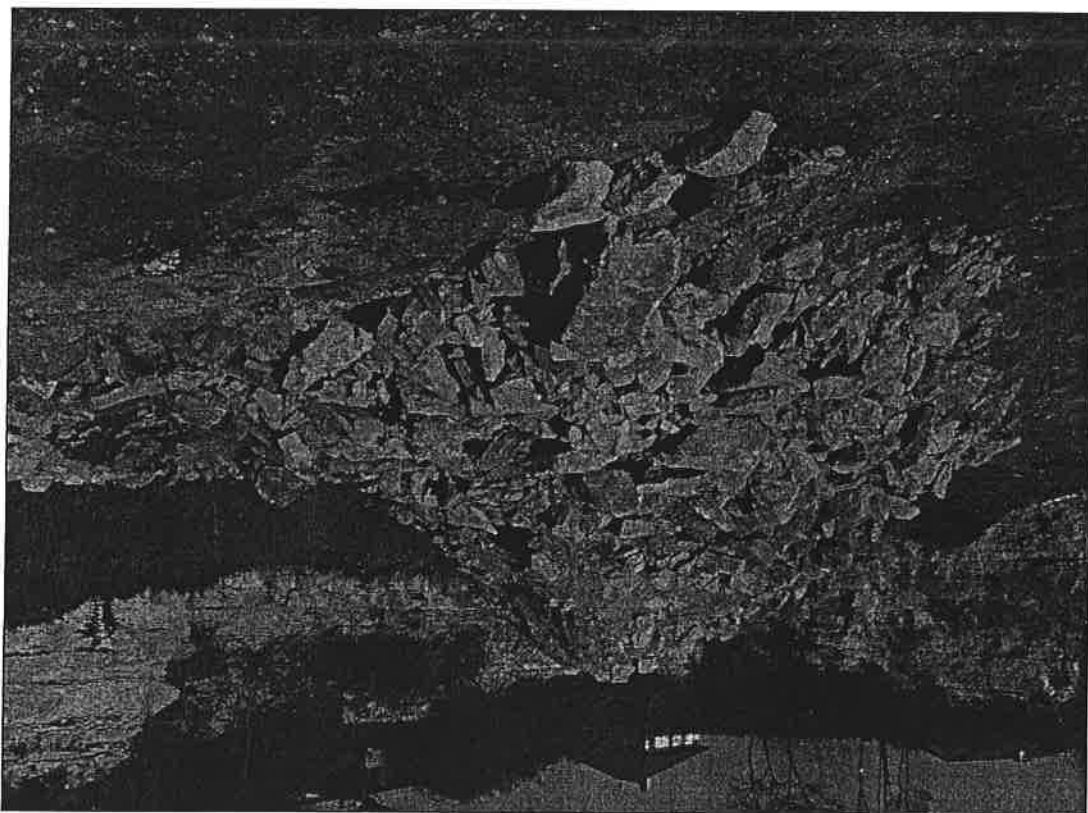
• Mezideponie č. 2 (horní část lomu)

Na mezideponii se opět nacházejí kamenný a balvanový materiál z demolovaných původních oper-
ných zdí, přičemž uloženy materiál nebyl dosud ručně přetříděn a obsahuje proto značný podíl
hlinito-pískité frakce. Hrubozrnný materiál je i zde tvořen úlomky, kamenný a balvanový
vápňitých pískovců až písčítých organodetrítických vápenců o velikosti od cca 10-50 cm (vyji-
měně i více). Na mezideponii se opět v menší míře nacházejí kamenný a balvanový, které lze
klasifikovat jako zvětralé až intenzivně zvětralé (tř. R5), jejichž zpětné využití nelze doporučit
z důvodu nízké pevnosti. Mírně větší množství zastoupení mají kamenný a balvanový klasifikované jako
slabě zvětralé až zdravé (tř. R4-R3), které ve větší míře případů budou zpětně využitelné do lícové
obezdívkový nových operných zdí. Aktuální objem nepřetříděné mezideponie č. 2 lze odhadnout na
cca 25 m³. Podíl zpětně využitelného kamennito-balvanitého materiálu v mezideponii č. 2 lze ori-

entálně bez jejího rozhrnutí odhadnout na cca 1/2.

plošnými zaklady“), jejichž zpětné využití nelze z důvodu nízké pevnosti doporučit. Většinový
podíl však tvoří kamenný a balvanový klasifikované jako slabě zvětralé až zdravé (tř. R4-R3), které
ve větší míře případů budou zpětně využitelné do lícové obezdívkový nových operných zdí. Aktuální
objem ručně přetříděné mezideponie č. 1 lze odhadnout na cca 20 m³. Podíl zpětně využitelného
kamennito-balvanitého materiálu v mezideponii č. 1 lze orientálně bez jejího rozhrnutí odhadnout
na cca 2/3.

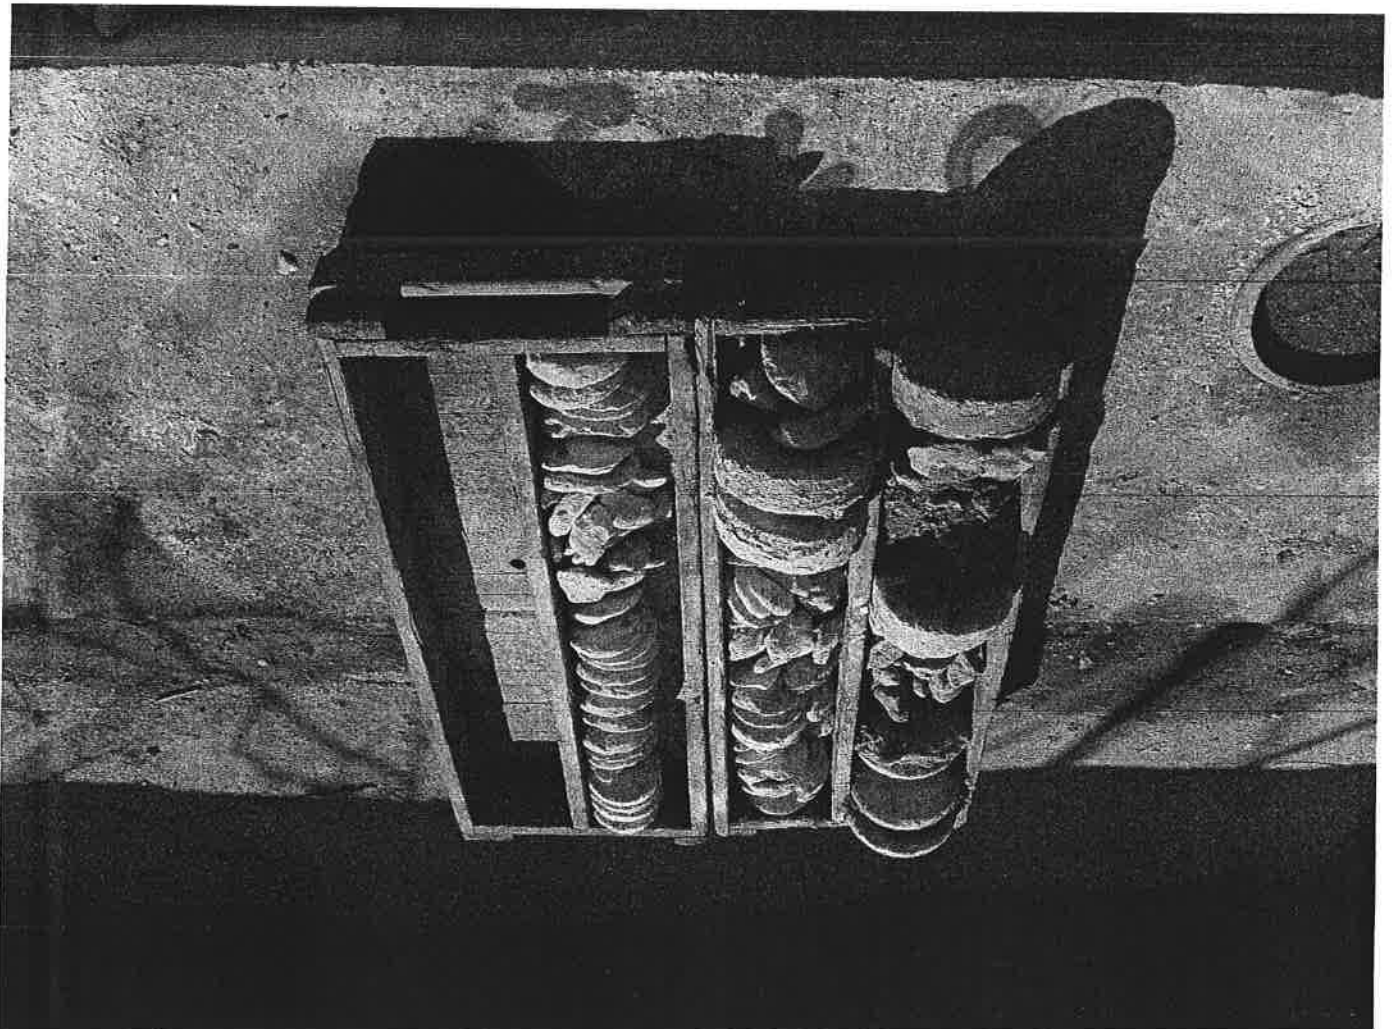
Viz obr. 2 - jádro vrtu J - 2

- 0,00 - 0,10 m ... Živický povrch vozovky
- 0,10 - 0,20 m ... Cementová stabilizace vozovky
- 0,20 - 0,80 m ... Podkladní hlinitošterková vrstva s valouny - podkladní stabilizace
- 0,80 - 1,70 m ... Hlinitopískový až hlinitojilovitý násyp pod vozovkou ulehly
- 1,70 - 1,90 m ... Zvětralý pískovec tř. R6
- 1,90 - 3,50 m ... Zvětralý až navětralý pískovec tř. R5 - R4
- 3,50 - 6,20 m ... Navětralý pískovec tř. R4 - R3 - velmi tvrdý

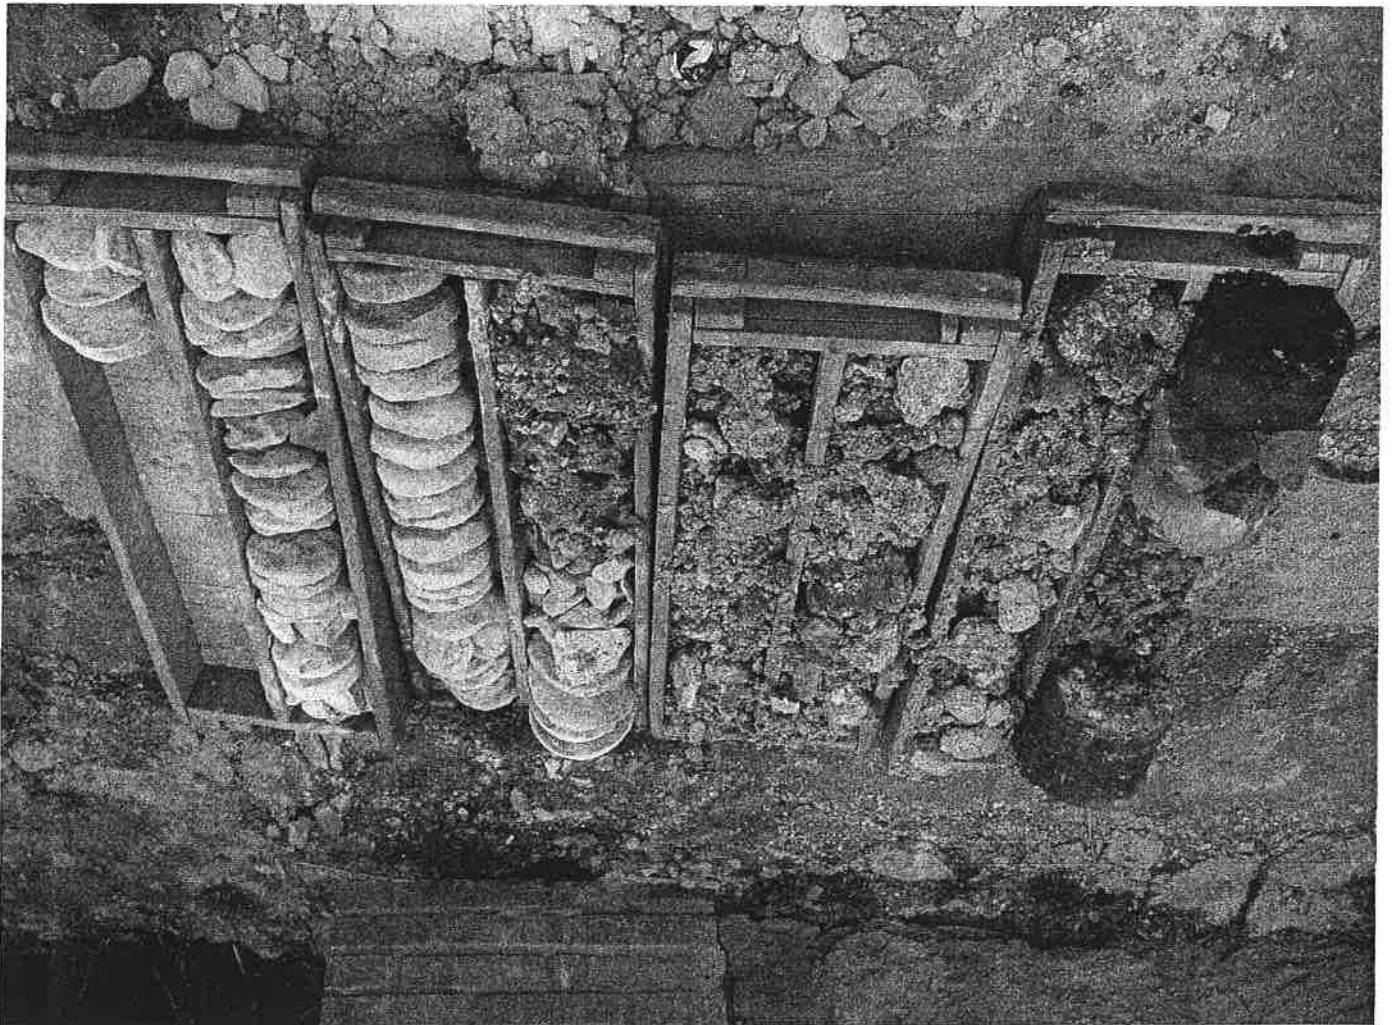
Viz obr. 4 - jádro vrtu J-4

- 0,00 - 0,10 m ... Živičný povrch vozovky
- 0,10 - 0,40 m ... Cementová stabilizace vozovky
- 0,40 - 0,50 m ... Podkladní šterková vrstva stabilizace vozovky
- 0,50 - 0,70 m ... Pevná hlína písčita
- 0,70 - 2,00 m ... Hlinitokamenitý násyp pod vozovkou
- 2,00 - 2,30 m ... Jilovitá hlína tuhá
- 2,30 - 3,00 m ... Hlinitokamenitý násyp ulehlý
- 3,00 - 4,20 m ... Písčitojilovitá hlína s valouny písčince
- 4,20 - 5,00 m ... Zvětralý písčovec až navětralý písčovec tř. R5
- 5,00 - 6,10 m ... Písčita hlína s valouny písčince - ulehla
- 6,10 - 8,00 m ... Zvětralý písčovec tř. R6
- 8,00 - 8,80 m ... Zvětralý písčovec až rozložený na písčitou hlínu s valouny tř. R6 - F4

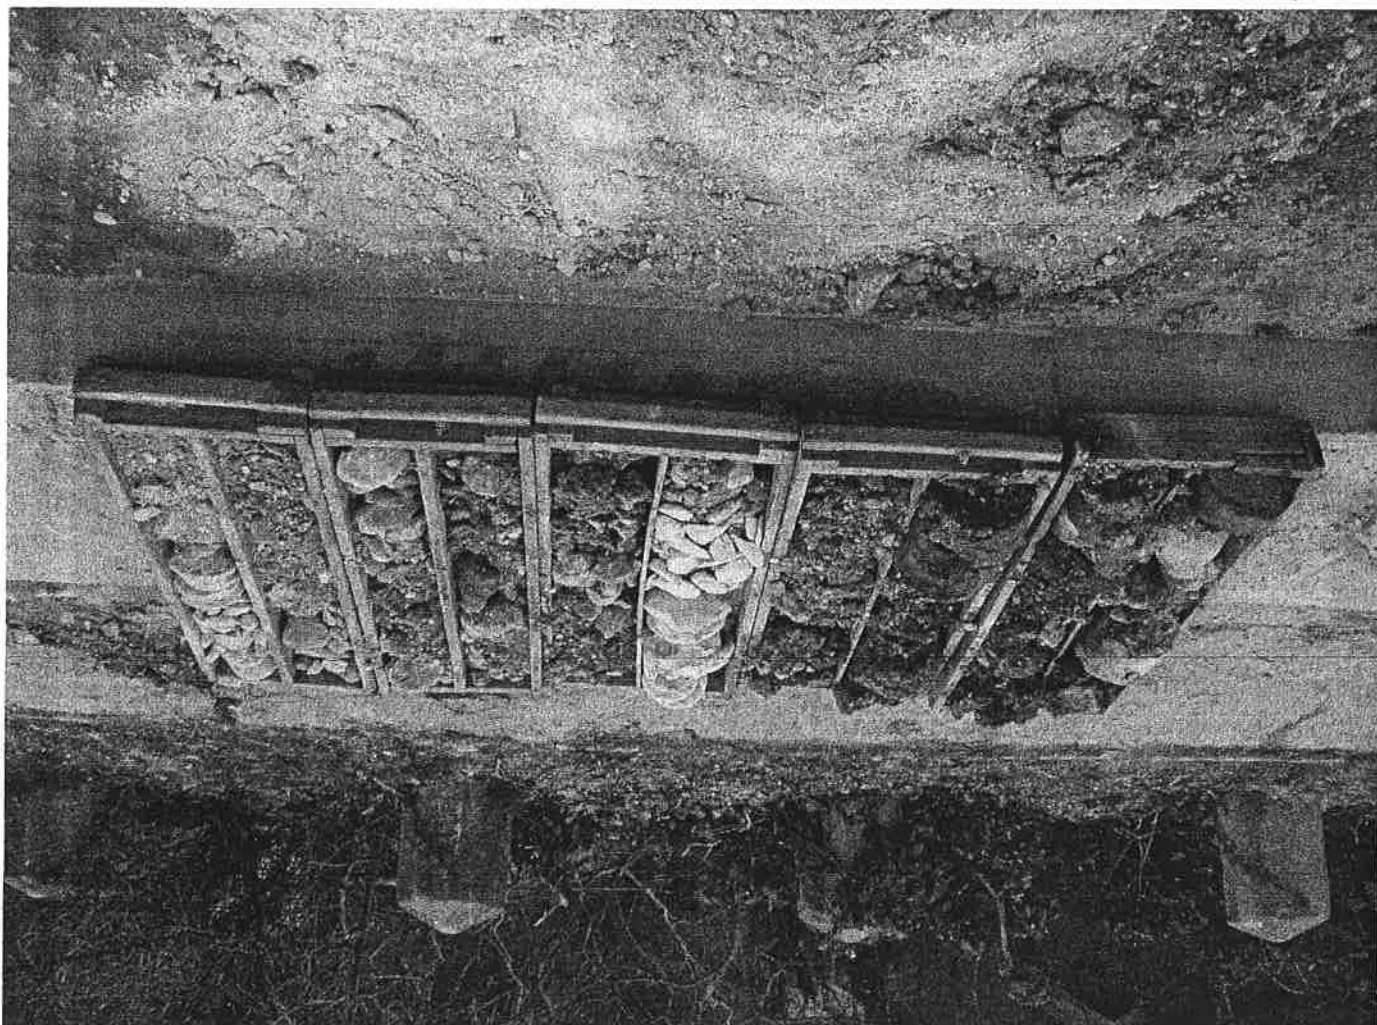
Viz obr. 5 - jádro vrtu 1 - 5

- 0,00 - 0,10 m ... Živičný povrch vozovky
- 0,10 - 0,40 m ... Cementová stabilizace vozovky
- 0,40 - 0,80 m ... Podkladní štěrkovitohlinitá vrstva stabilizace vozovky
- 0,80 - 3,20 m ... Jilovitopíštěná hlína měkká až tuhá
- 3,20 - 4,20 m ... Píštěná hlína s valouny štěrku
- 4,20 - 6,00 m ... Zvětralý pískovec tř. R6
- 6,00 - 7,30 m ... Eluvium pískovce až zvětralý pískovec tř. R6 - F4
- 7,30 - 8,20 m ... Zvětralý pískovec až hlinité eluvium tř. R6 - F4
- 8,20 - 9,70 m ... Zvětralý až píštělé eluvium světle žluté barvy tř. R6 - F4
- 9,70 - 10,0 m ... Zvětralý pískovec až navětralý tř. R5

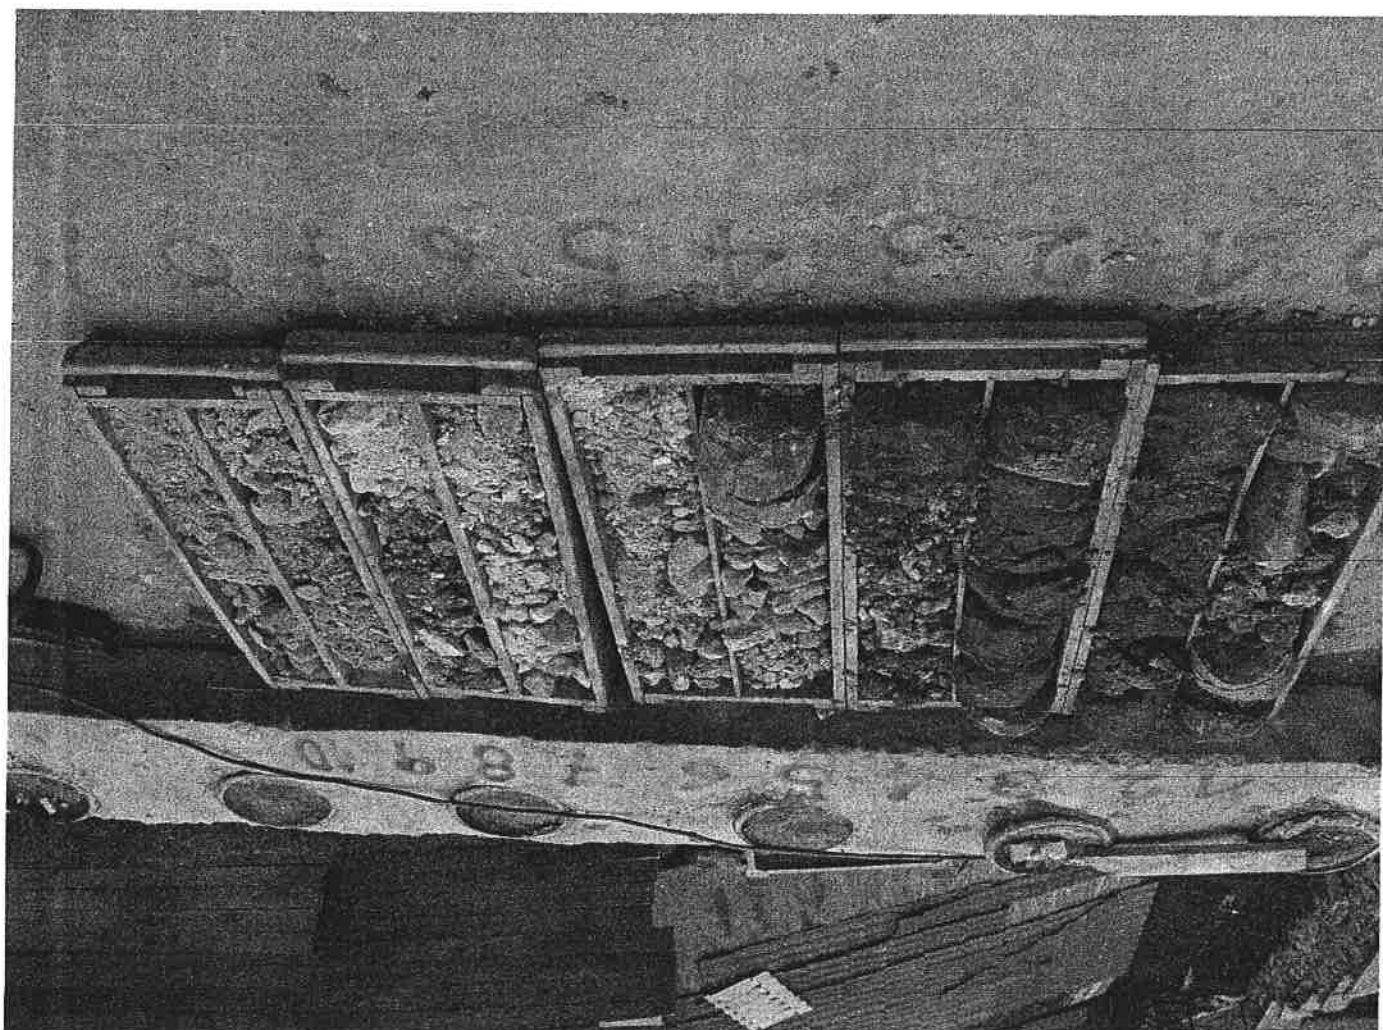
Viz obr. 6 - Jádro vrtu 1 - 6

- 0,00 - 0,15 m ... Živičný povrch vozovky
- 0,15 - 0,25 m ... Cementová stabilizace vozovky
- 0,25 - 0,80 m ... Podkladní šterková vrstva stabilizace vozovky
- 0,80 - 2,00 m ... Jilvitopískitá hlína
- 2,00 - 4,00 m ... Jilvitopískitá hlína s valouny šterku
- 4,00 - 5,10 m ... Jilvitopískitá hlína měkká
- 5,10 - 5,80 m ... Jilvitopískitá hlína s úlomky pískovce
- 5,80 - 6,40 m ... Zvětralý až navětralý pískovec tř. R5
- 6,40 - 7,00 m ... Zvětralý pískovec až eluvium pískovce tř. R6
- 7,00 - 7,80 m ... Zvětralý pískovec až hlinité eluvium tř. R6 - F4
- 7,80 - 8,0 m ... Zvětralý až navětralý pískovec tř. R5

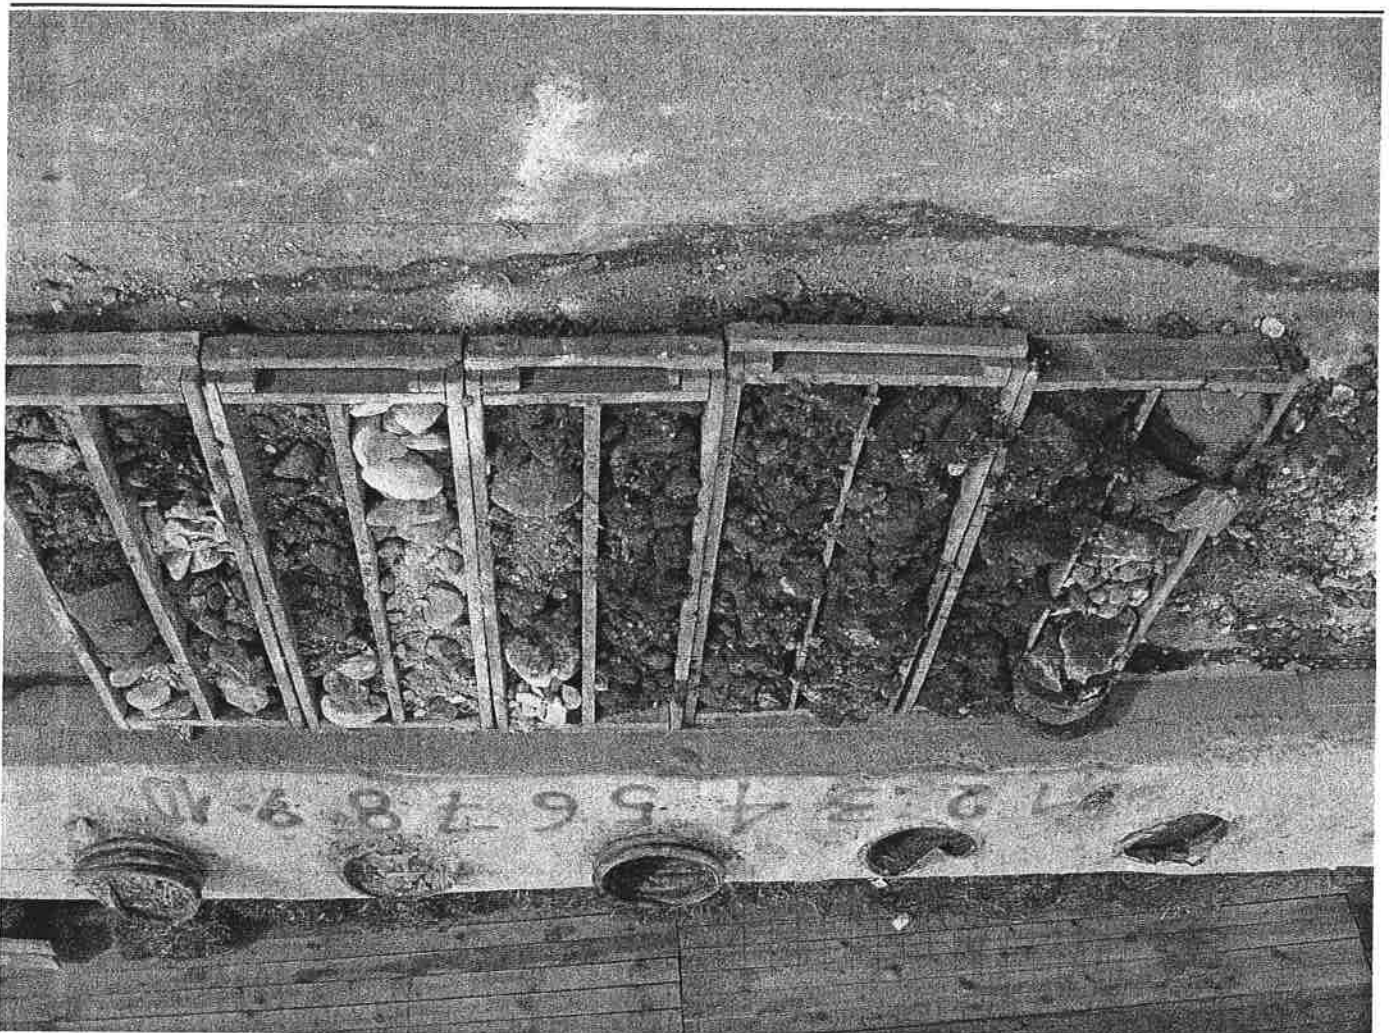
Viz obr. 7 - jádro vrtu J-7

- 0,00 - 0,10 m ... Živičný povrch vozovky
- 0,10 - 0,20 m ... Cementová stabilizace vozovky
- 0,20 - 0,40 m ... Podkladní štětová - kamenitá vrstva stabilizace vozovky
- 0,40 - 2,00 m ... Hliníto-kamenitý násyp
- 2,00 - 2,80 m ... Jilovitopísčité hlína měkká
- 2,80 - 3,00 m ... Jilovitá hlína s valouny šterku
- 3,00 - 3,80 m ... Jilovitopísčité hlína měkká

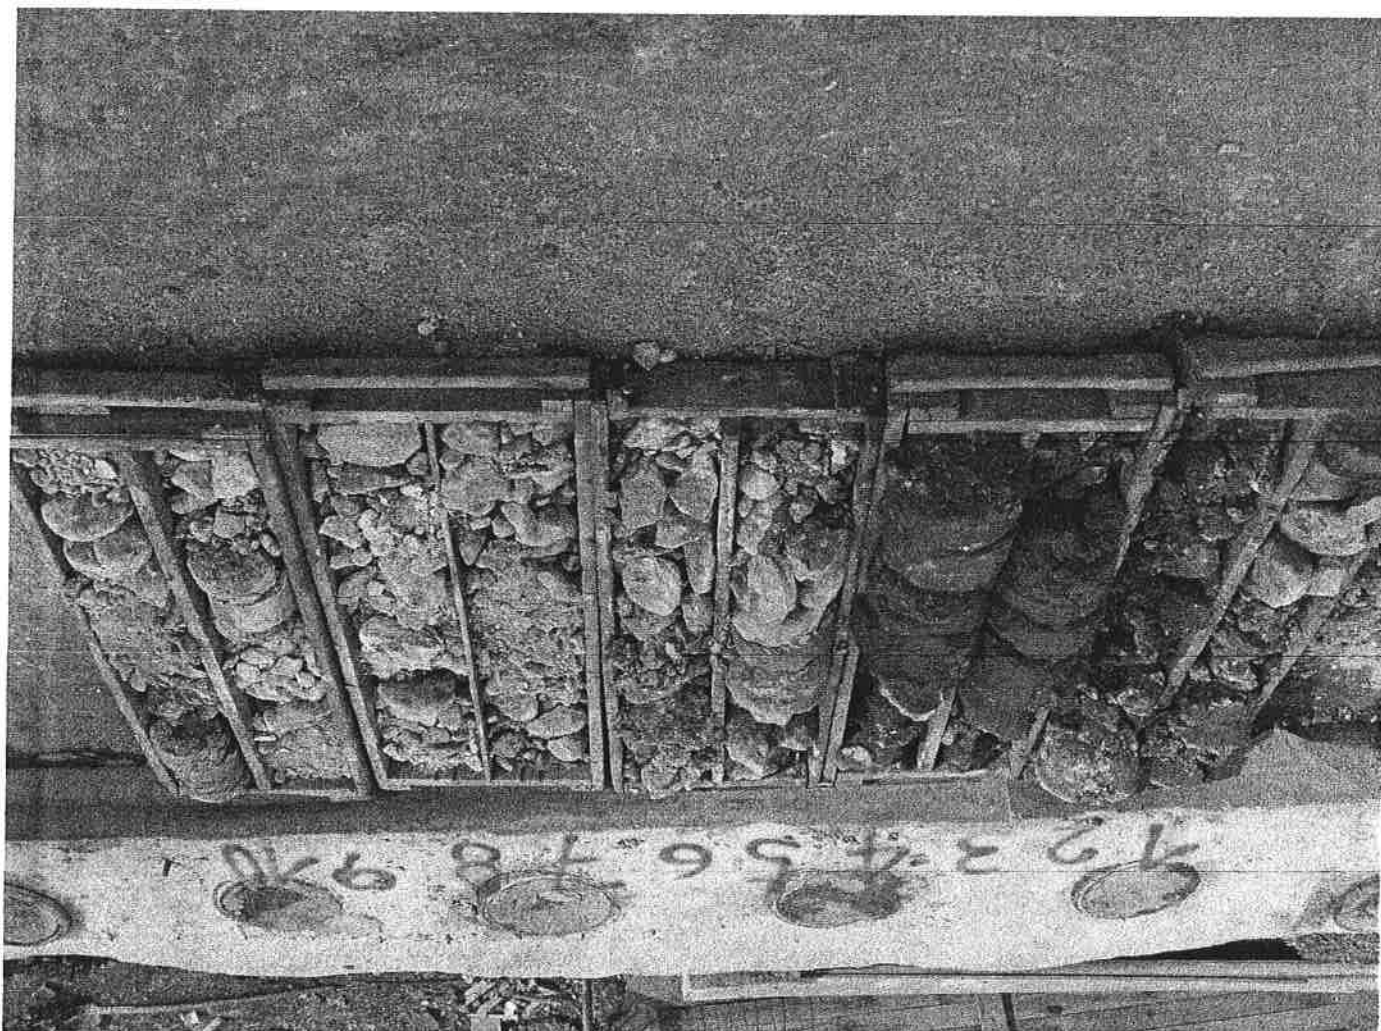
Viz obr. 8 – jádro vrtu J- 8

- 8,00 - 8,30 m ... Zvětralý pískovec až rozložený na písčitou hlínu s valouny tř. R6 - F4
 - 8,30 - 9,20 m ... Zvětralý pískovec s propáskty pevného pískovce tř. R5 - R4
 - 9,20 - 9,80 m ... Písčitojilovitá hlína F4
 - 9,80 - 10,0 m ... Pískovec zvětralý až navětralý tř. R5 - R4
- V hloubce 10,00 m byl vrt ukončen

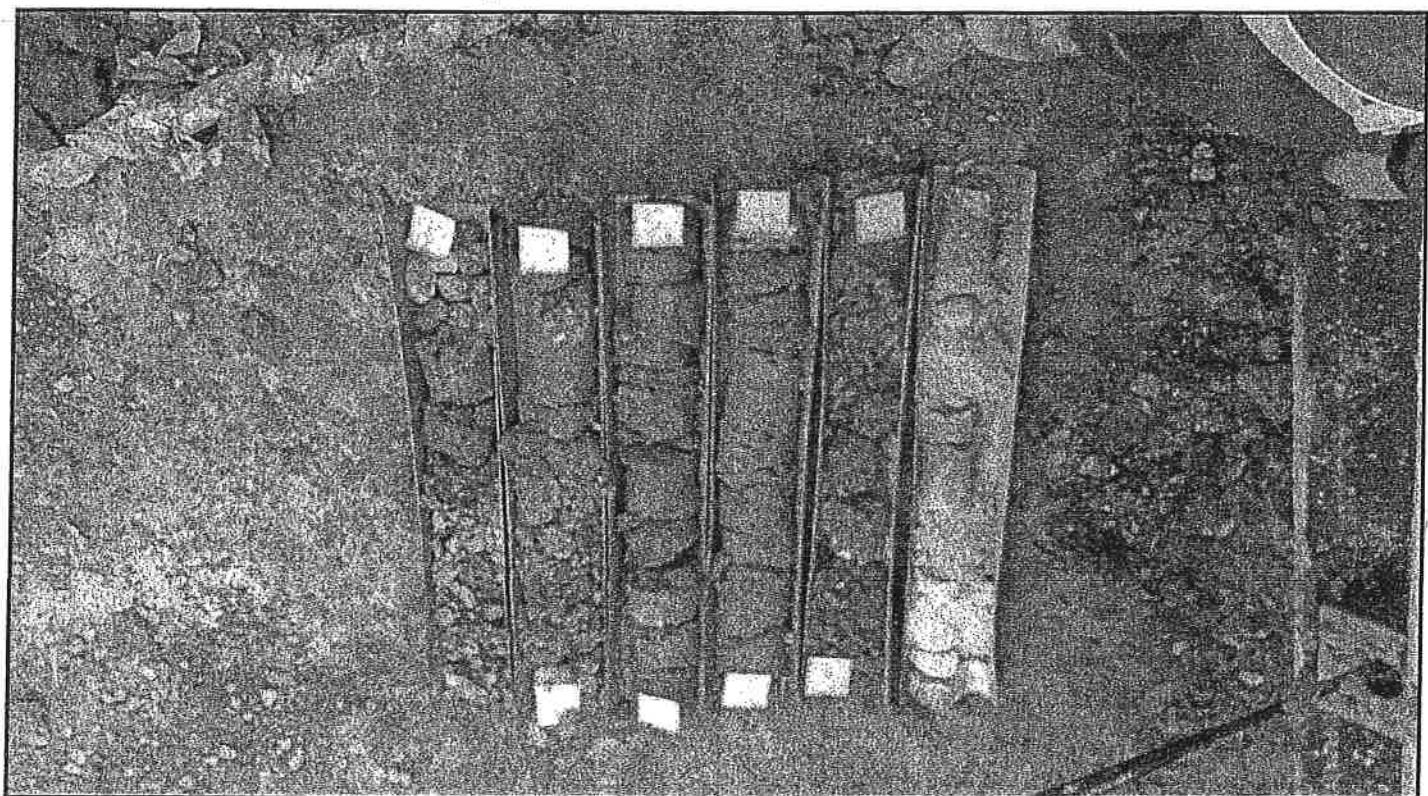
Obr. 3 - jádro vrtu č. 2 po dovtání do konečné hloubky 5,0 m

3,60 – 5,00 m ... Zvětralý pískovec tř. R6 – R5 s propáskty R4

Doporučení k založení opěrné zdi 1. úseku
Vzhledem k neúnosné vrstvě měkké jílovité hlíny až plastického jílu (viz vrt č. 1 až č. 2)
doporučuji nezahlubovat základovou spáru 1. úseku opěrné zdi , ale založit ji na mikropilotech
s vetknutím kořene do pískovců tř. R6 – R5 .
