# S M L O U V A O D Í L O

## „Sanace vlhkého zdiva výklenkové kapličky (p.č. 2324/1 v k.ú. Tišnov)“

## Návrh řešení (DL - 2.21.10)

sanačních a izolačních úprav dle aktuálního vlhkostního stavu jednotlivých konstrukcí objektu „Výklenková kaplička v Tišnově“

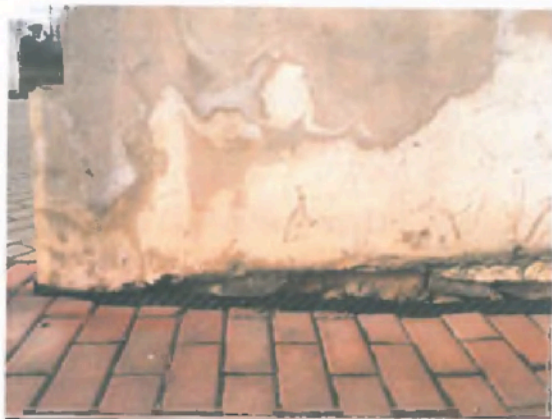
- Odvodnění povrchové vody z okolí obvodových stěn kaple je řešeno hlavně spádem upraveného terénu (pravděpodobně nedostatečně i přes v nedávné minulosti provedený mělký odkop spojený také s přiložením ochranné nopové fólie).

Detail spodních částí pravé štítové stěny a jejího styku s okolní zámkovou dlažbou a viditelnou nopovou fólií

- b) Dále je nutné zajistit funkční odvodnění povrchové vody z okolí obvodových stěn objektu v exteriéru - terén v okolí objektu (i za objektem) je potřeba vyspádovat, a to směrem od objektu.

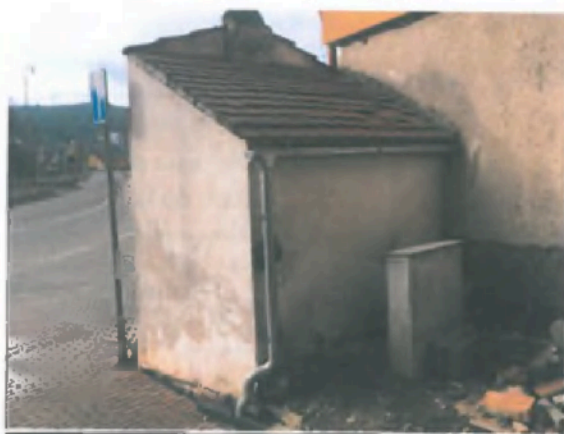
- Úroveň upraveného terénu před objektem je asi v úrovni podlahy kapličky nebo mírně pod ní. Za kaplí je úroveň okolního terénu asi 0.3 – 0.5 m nad úrovní podlahy kaple. Podloží kaple je dle dostupných informací skalnaté s tím, že skalní masív přímo vybíhá z podloží nad terén a úroveň podlahy kaple za zadní obvodovou stěnou.

Detail úrovně terénu před, podél a za kaplí (zde s viditelnou el. rozvodnou)

- c) Podél obvodových stěn objektu navrhuji provedení mělkého odvodňovacího odkopu do hloubky asi 0.6 m pod úroveň terénu (podél zadní obvodové stěny pak po úroveň netěžitelného zde pravděpodobně vybiňujícího skalního masívu z podloží).

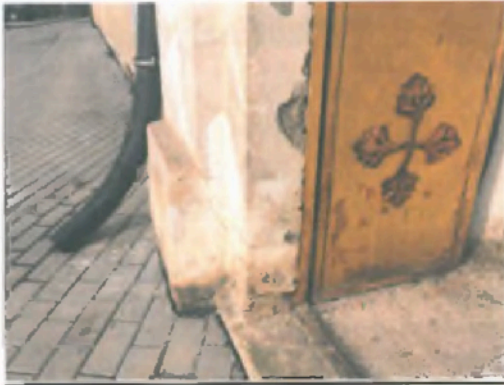
- Hladina spodní vody nebyla zjišťována, nicméně je nutné v případě její vysoké úrovně počítat s jejím negativním vlivem na vlhkostní problematiku objektu.
- Dešťové svody byly v minulosti pravděpodobně vyvedeny nevhodně volně na terén. V nedávné minulosti byl přední svod provizorně nahrazen PVC troubou a ústí zadního svodu bylo částečně prodlouženo dále od blízkého okolí obvodových stěn kaple. Vyloučit s určitostí nelze lokální poruchy jejich těsností (ty však nejsou vizuálně patrné).

Detail provizorně řešeného střešního svodu na přední fasádě kaple

- b) Vyloučit s určitostí nelze lokální poruchy těsností střešních svodů (zejména v minulosti) způsobující zvýšené nežádoucí zavlhání okolních konstrukcí.

- a) V rámci plánovaných stavebních úprav je třeba zajistit plnou a dlouhodobou funkčnost a těsnosti střešních svodů (ty je třeba v případě potřeby zaústit do ležaté kanalizace).

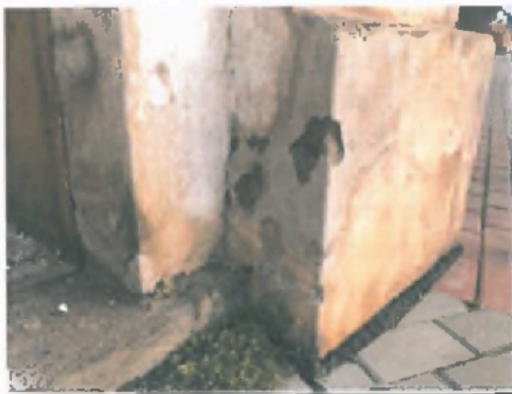
- Zdivo svislých konstrukcí je s největší pravděpodobností hlavně cihelné až smíšené, ve spodních částech pak smíšené až kamenné.
- Podlaha kaple je opatřena cihelnou dlažbou.
- Omítky jsou na svislých konstrukcích a prvcích kaple pravděpodobně nově provedené jako vápenocementové, popř. s vyšším obsahem cementu. Konstrukce kaple jsou také opatřeny různými typy okrasných prvků – blíže viz „Restaurátorský záměr a průzkum“ z ledna 2021 od paní Michaely Mrázové.
- V interiéru kaple a na její fasádě jsou hlavně v jejích soklových partiích do výšky asi 1.5 - 2 m (lokálně i výše) a na odstříkových zónách na stávajících omítkách viditelné jejich zvýšené zavlhnutí a také jejich poškození vlhkostí a negativním působením stavebně škodlivých solí.

Detail poškození omítek vlhkostí a solemi na přední fasádě u vstupu do kaple

- h) **Důkladně očištěné vlhkostně problematické partie stěn v interiéru kaple i na fasádě je třeba následně jako řešení zbytkové vlhkosti a solí opatřit do potřebné výšky (asi 80 cm od viditelné nebo měřitelné hranice zvýšené vlhkosti) systémem sanačních hydrofilních omítek s tepelně izolačními vlastnostmi (např. systém SanaBond EX nebo E), a to v tl. min. 2.5 cm.**

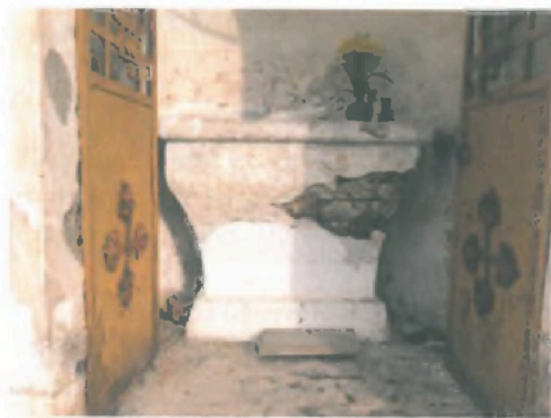
Detail poškození omítek  
vlhkostí a solemi  
v interiéru kapličky

omítky jsou namáhané zvýšenou vlhkostí a negativním působením stavebně škodlivých solí, dochází již na některých místech k odtržení omítek od podkladu a k mechanické degradaci.
