ARBORIST ČT

Posouzení dřeviny + návrh ošetření

Zpráva zpracována ke dni 13,3,2021

Taxon: Lípa malolistá (*Tilia cordata* Mill.)

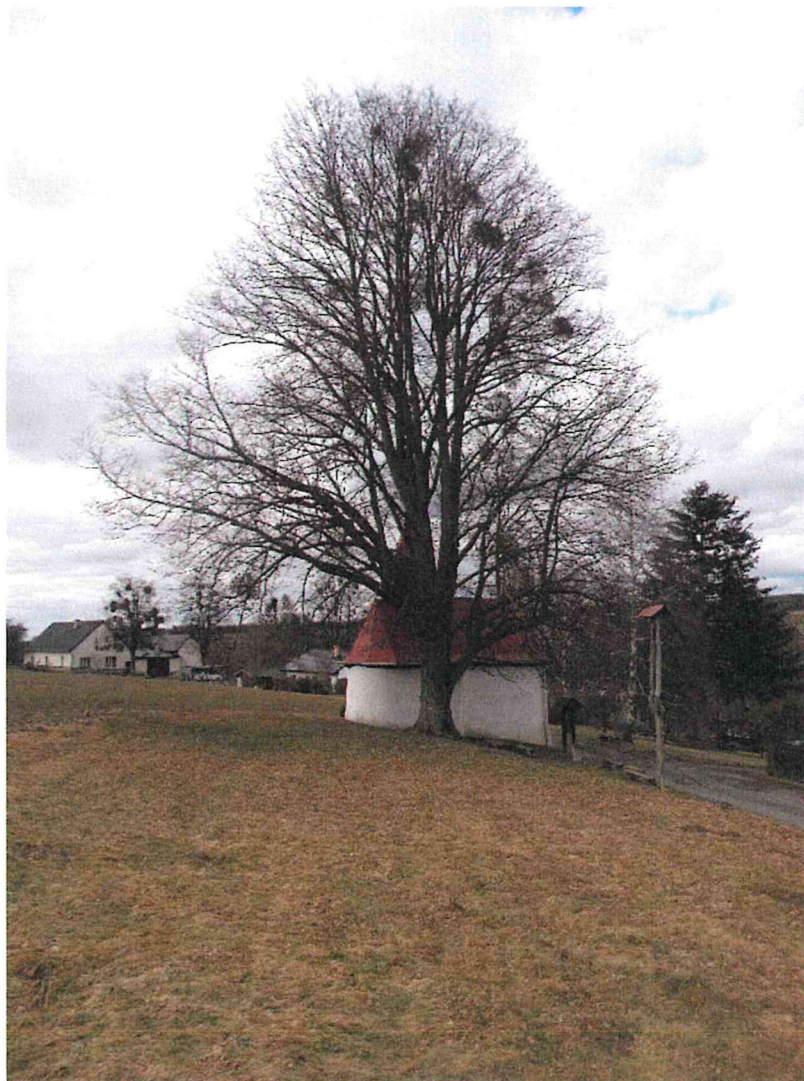
Strom vyvětvěn od 2metrů na více kosterních větví, které se v koruně rozvětvují do tlakového větvení u větví 2hého a vyššího řádu. V minulosti byl strom ošetřen a byly instalovány dynamické bezpečnostní vazby 8ks . Domnívám se, že se jedná o dynamickou bezpečnostní vazbu Gleistein. Výrobce této vazby uvádí životnost 7-8 let. V tomto časovém období je výrobcem garantovaná certifikovaná pevnost. Tyto vazby jsou již na hranici své životnosti.

Hlavní kosterní větvení vizuální kontrolou nevykazuje, žádné známky poškození. Na kmene pod kosterním větvením je patrná růstová deprese ze strany od cesty. Tato deprese může být způsobena působením dřevokazné houby. V době kontroly nebyla nalezena žádná plodnice. Dvě větve směrem k poli rostou v nepřirozeném úhlu a v budoucnu by mohlo dojít k jejich přetížení. Větve ve spodní části koruny mohou v budoucnu svým růstem narušovat opravenou střechu kapličky.

V koruně je patrné působení parazitujícího jmelí. Toto jmelí doporučuji v budoucnu odstranit chemickým postřikem. S ohledem na senescentního jedince by odstranění jmelí řezem mohlo způsobit značnou ztrátu asimilačního aparátu a postupné odumření jedince.

Vitalita a zdravotní stav stromu dobré, na stanovišti perspektivní udržitelná dřevina.

Reinstalaci stávajících dynamických vazeb 8ks + doplnění o jeden kus ve spodní části. Přidáním jednoho lana doplnit trojúhelník. Trojúhelníková vazba je velmi stabilním typem spoje, který umožňuje zachytit přetížení jištěných částí koruny ve více směrech zátěže. V horní části použít dynamickou vazbu Gefa o nosnosti 2t, ve spodní části koruny použít dynamickou vazbu Gefa o nosnosti 4t. Vazby dynamické jsou dimenzovány pro zachycení rázů při dynamických pohybech koruny. Nosnost dynamické vazby se udává jako minimální požadovaná nosnost po celou dobu životnosti. Instalaci lze předejít škodám, které by mohlo způsobit selhání některého tlakového větvení. Nejedná se o zajištění proti selhání.

S-RZ - řez zdravotní – zabezpečit dlouhodobou perspektivu stromu, udržet dobrý zdravotní stav, vitalitu a provozní bezpečnost. Tento řez je nutné provést s ohledem na daný taxon, a na místo růstu. Strom roste jako soliter na velmi větrném místě a nebylo by vhodné řezem způsobit tzv. otevření koruny. Je nutné zachování přirozeného habitu stromu. V rámci zdravotního řezu odstranit alespoň část parazitujícího jmelí. Pro celkové zlepšení zdravotního stavu a odstranění jmelí by bylo vhodné použít chemický postřik.

S – RLLR – Lokální redukce za účelem symetrizace, odlehčení přetížených větví směrem k poli. Tímto řezem zabránit jejich možnému selhání v budoucnu.

S – RLSP – Lokální redukce směrem k překážce. Touto redukcí předejít k poškození střechy kapličky v budoucnu.
