Zkouška měření statického modulu přetvárnosti dle ČSN 72 1006, příloha A

Stavba : II/112 Struhařov - Jemniště

Název stavby: II/112 STRUHAŘOV - oprava pozemní komunikace
Rekonstrukce silnice provozní staničení 6,70-9,48

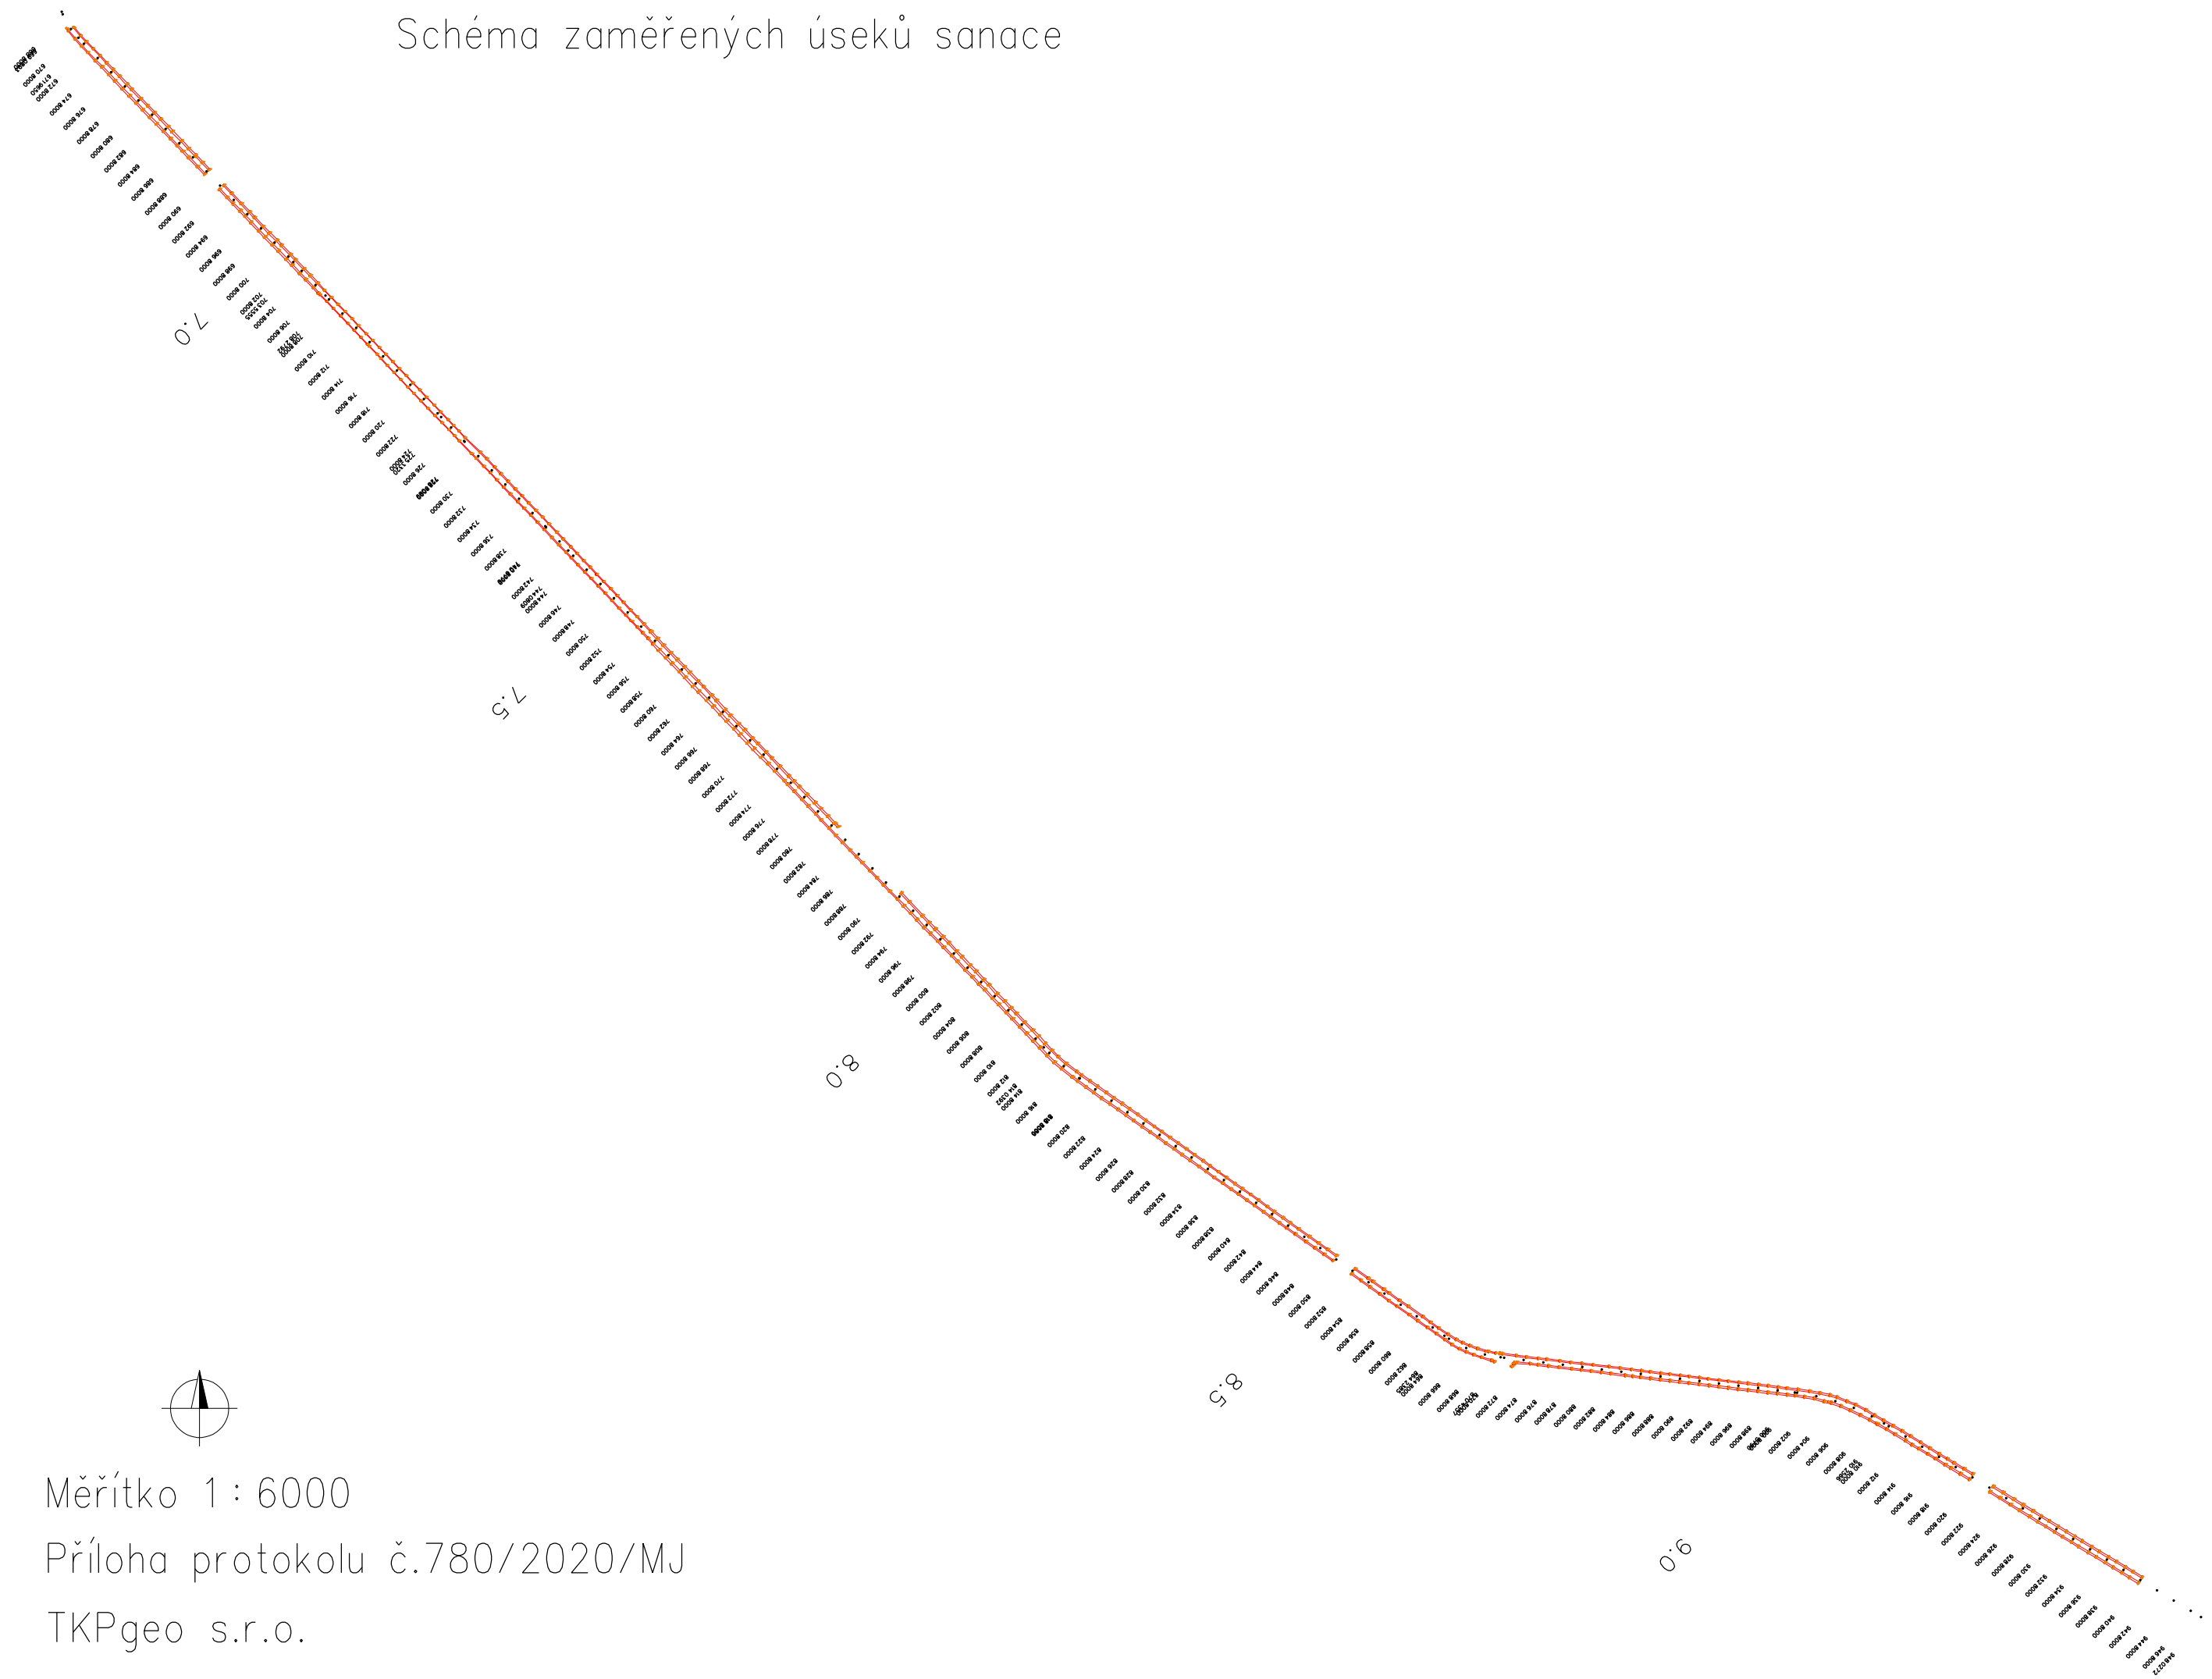
Schéma zaměřených úseků sanace

V uvedeném období proběhlo zaměření zhotovené sanace podloží rekonstruované vozovky. Zaměření bylo provedeno v profilech po 20m polární metodou s trig. určením výšek z volných stanovisek. Z naměřených dat je vyhotoven model sanace a v programu AtlasDMT je vypočten povrch provedených sanací. V příloze je vyhotoveno schéma se stanovením měřených úseků.

Povrch provedených sanací = 7 843m²

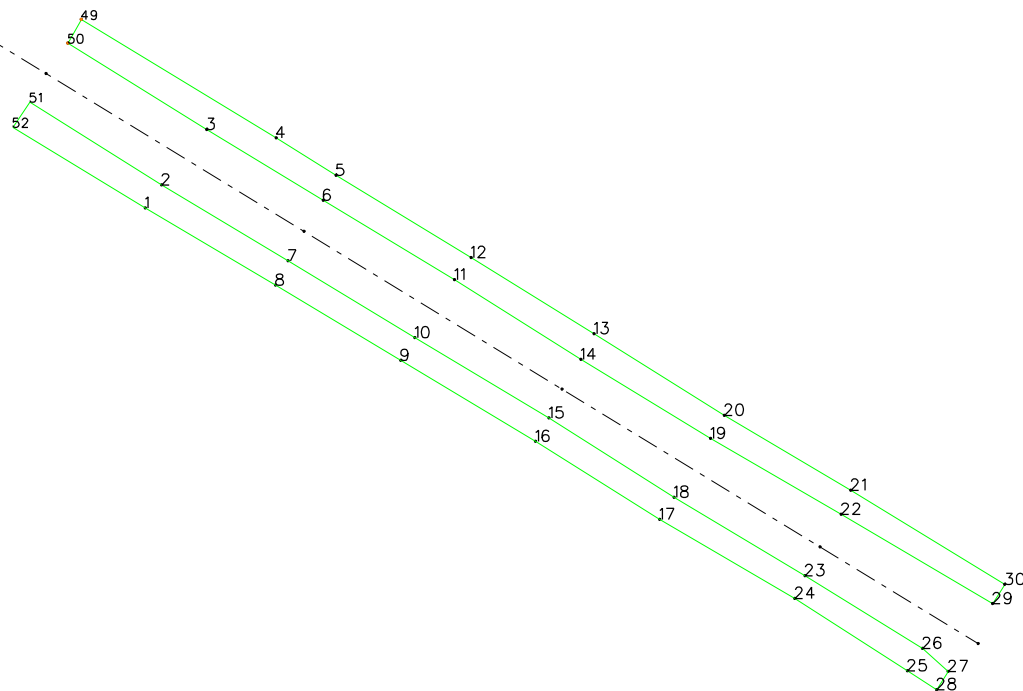
Schéma zaměřených úseků sanace

V uvedený den proběhlo zaměření zhotovené sanace podloží rekonstruované vozovky. Zaměření bylo provedeno v profilech po 20m polární metodou s trig. určením výšek z volných stanovisek. Z naměřených dat je vyhotoven model sanace a v programu AtlasDMT je vypočten povrch provedených sanací. V příloze je vyhotoveno schéma se staničením měřených úseků.

Povrch provedených sanací = 257m²

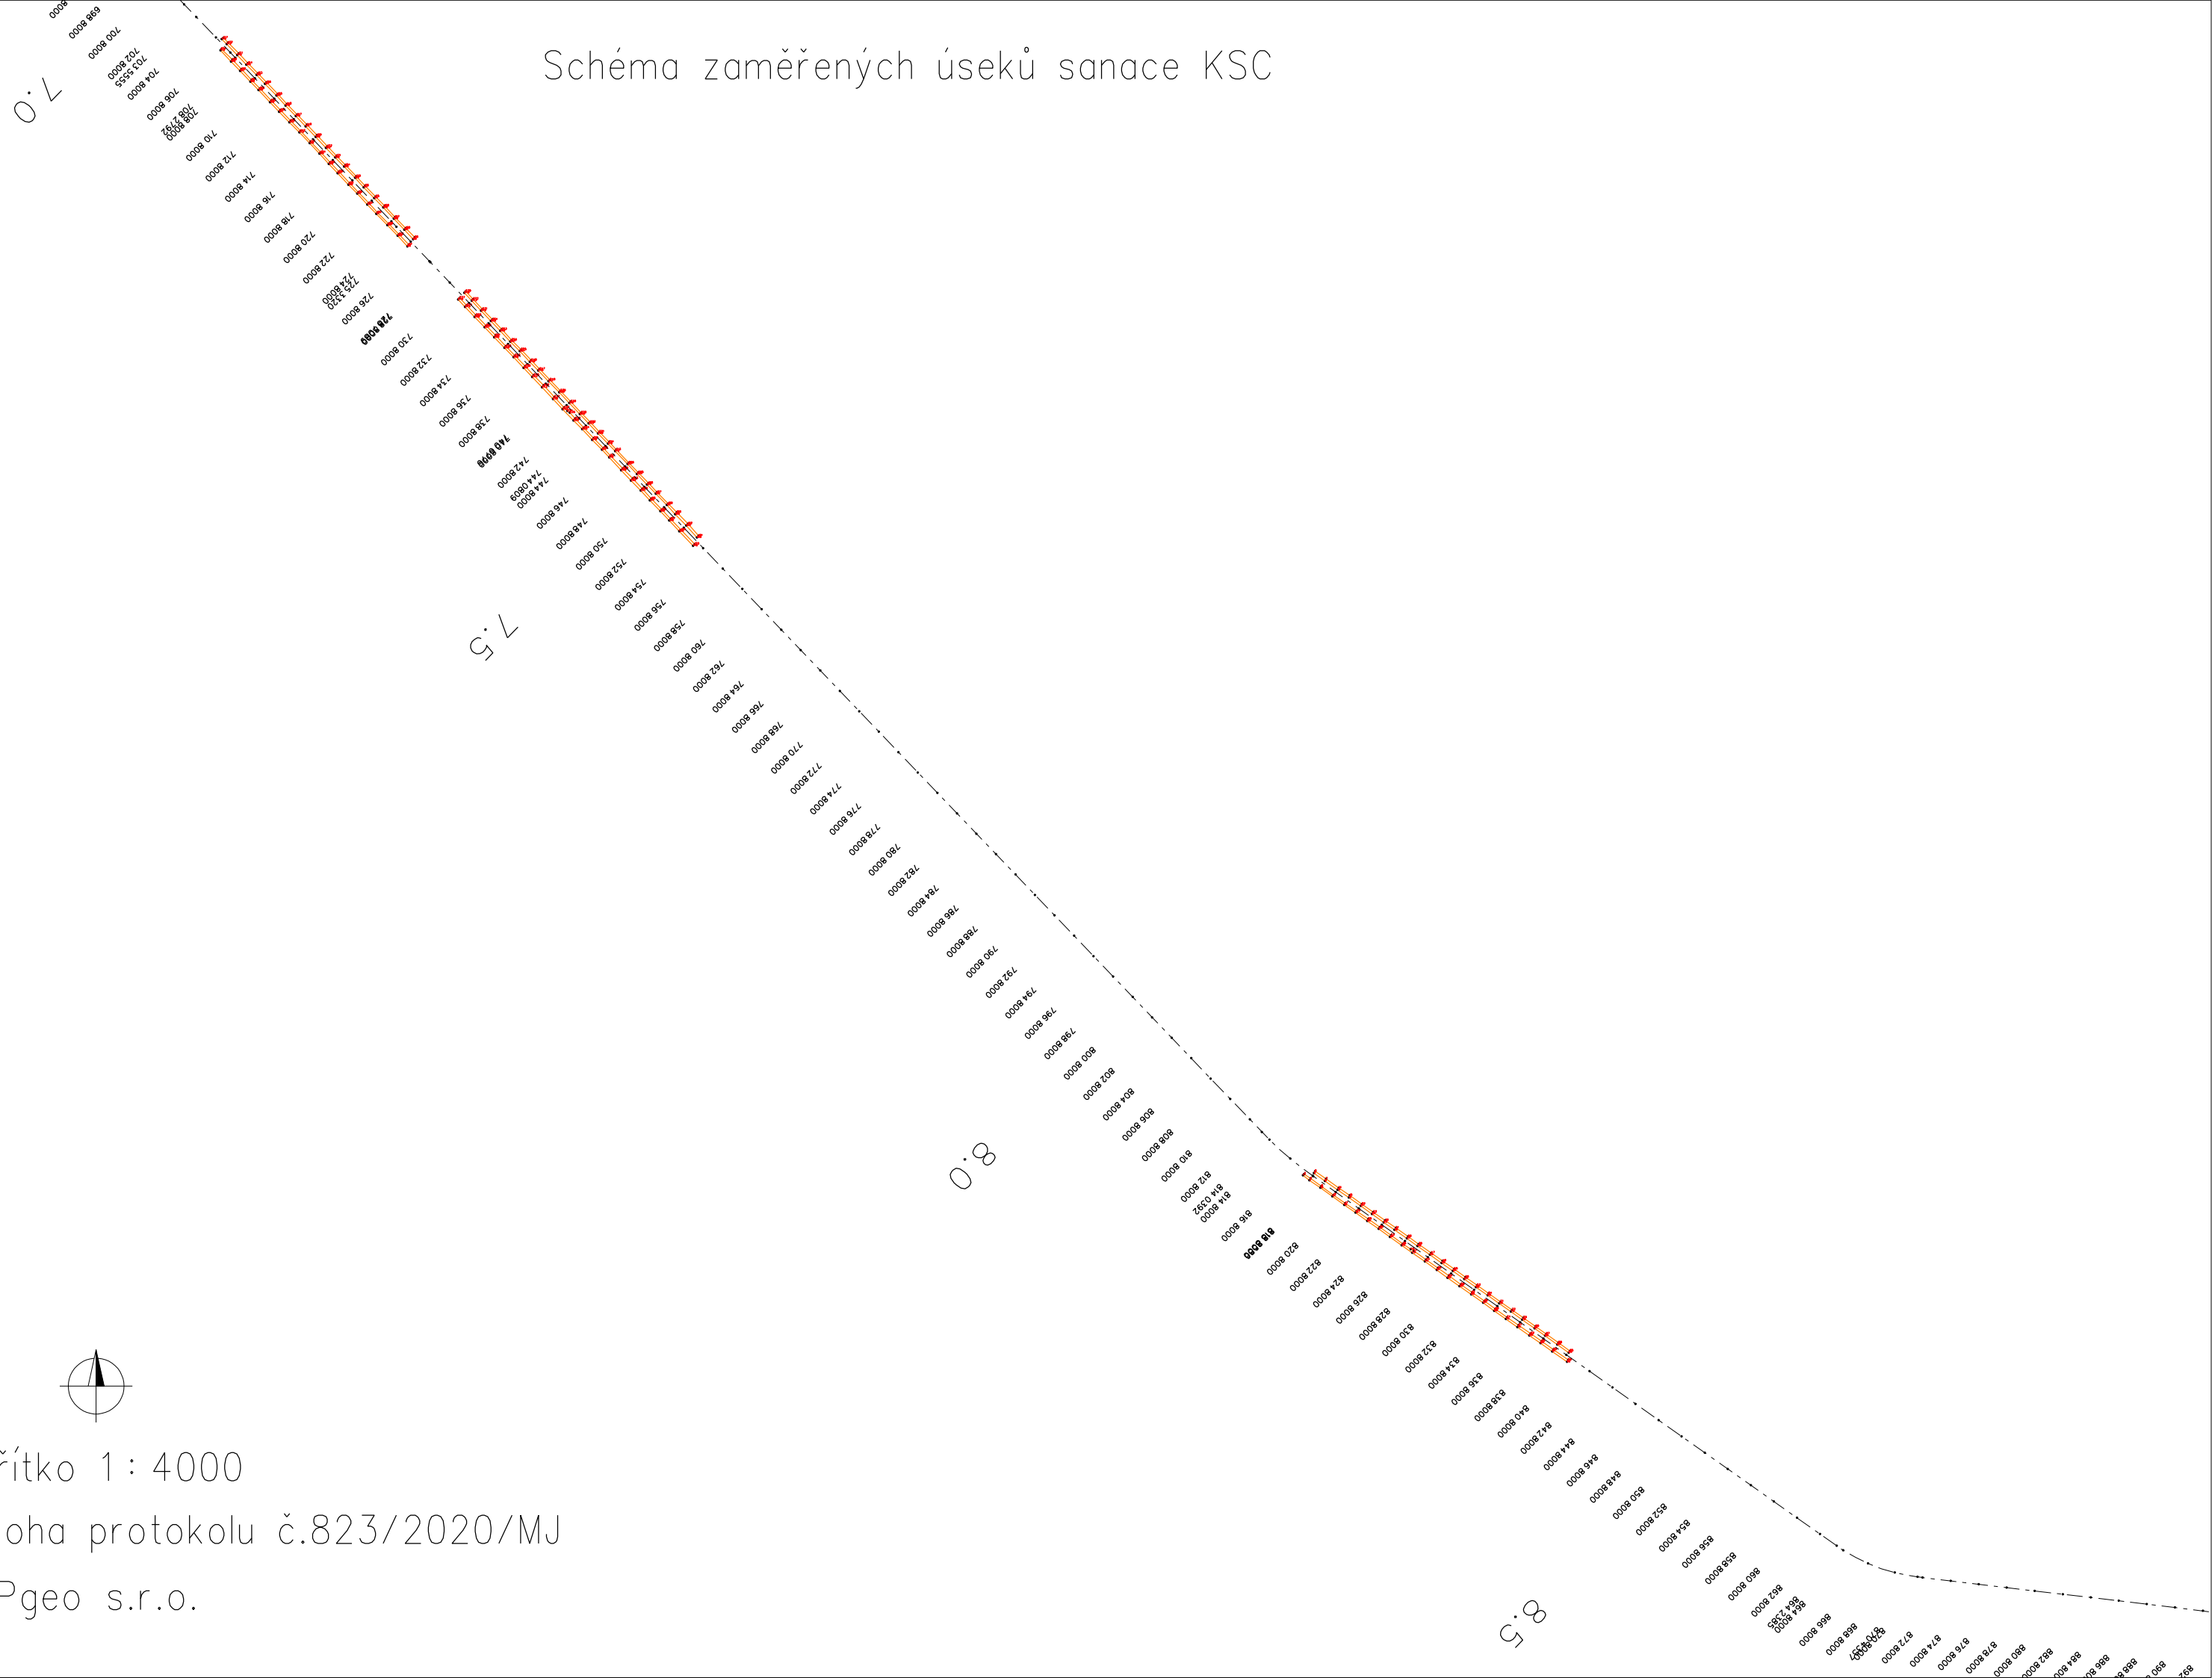
Schéma zaměřených úseků sanace KSC

V uvedený den byla zaměřena zhotovená vrstva sanace KSC v profilech po 20m v rovných částech a podrobněji v nepřímých úsecích. Zaměření bylo provedeno polární metodou s trig. určením výšek z volných stanovisek s připojením na výše zmíněnou měřickou síť. Zaměřeny byly úseky ve stan. 7,07-7,27 dále 7,31-7,56 a 8,18-8,41 dle schéma.

Kubatura sanace KSC = 331m³ na ploše 1 996m²

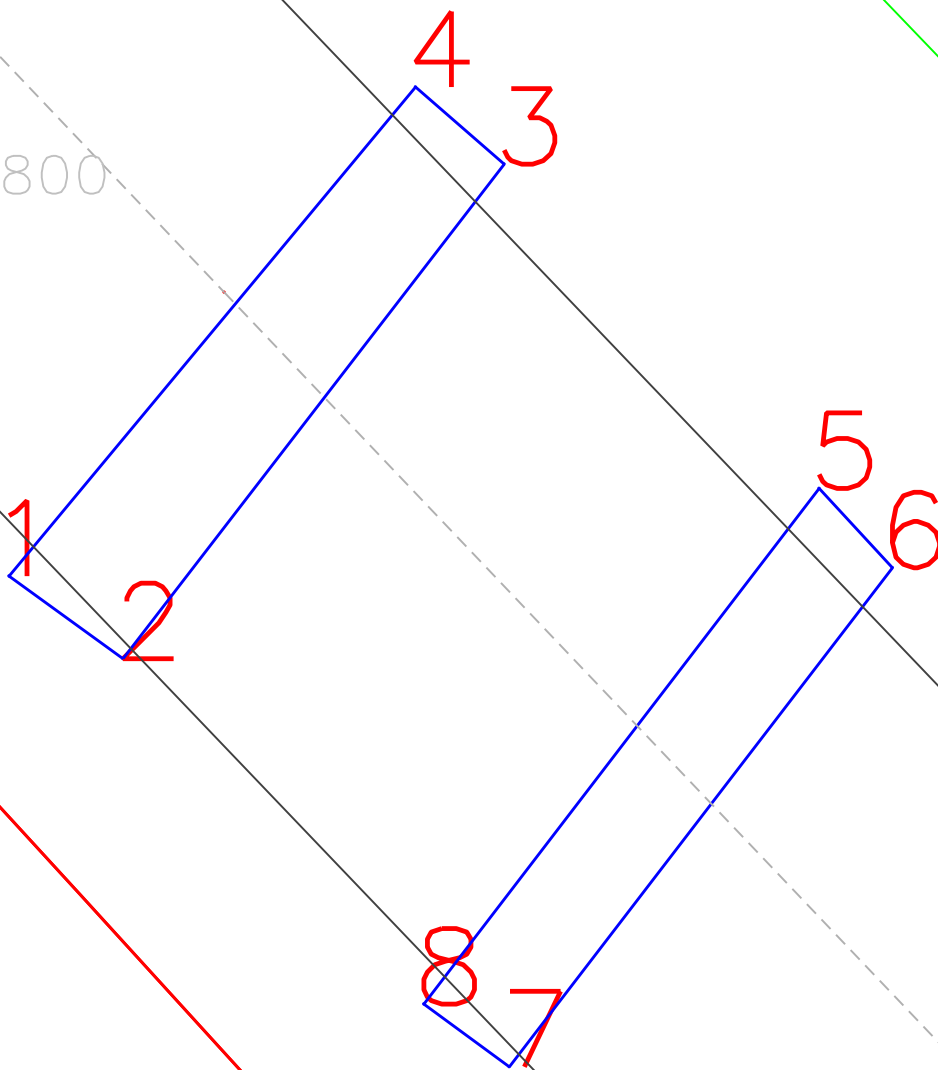
Zaměření betonového podloží

V uvedeném období proběhlo zaměření zhotoveného zpevnění podloží rekonstruované vozovky. Zaměření bylo provedeno čtyřmi body okolo svého obvodu. Výška vrstvy byla zaměřena pásmem. Z naměřených dat je vyhotoven model a v programu MicroStation je vypočten povrch provedeného zpevnění. Následující výsledek je vynásoben výškou vrstvy.
