# **Most 327-003**

Most přes řeku Doubravu před obcí Záboří nad Labem

## **HLAVNÍ PROHLÍDKA**

Datum provedení prohlídky: 1.12.2018

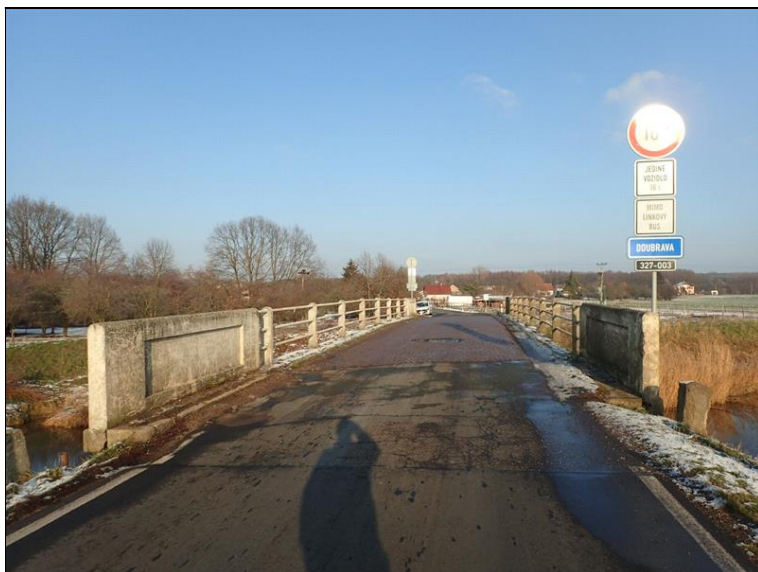
Prostorové uspořádání na mostě, pohled po směru staničení z předpolí O1.

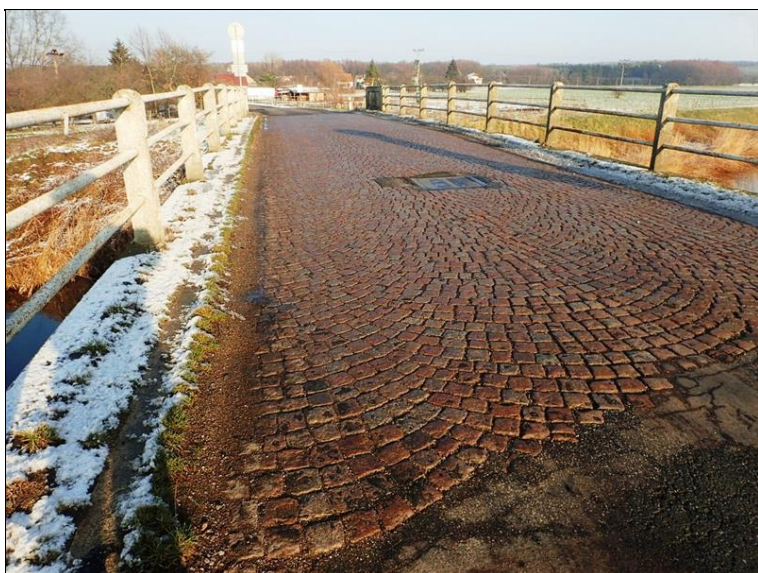
L římsa, zábradlí, krajnice.

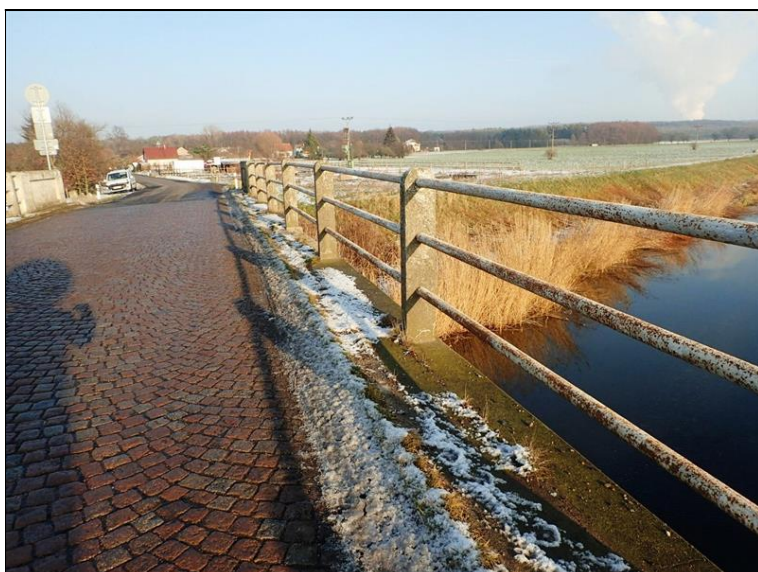
P římsa, zábradlí, krajnice.

Záchytný systém nevyhovuje bezpečnostním požadavkům platných předpisů pro silniční dopravu mimo obec (90km/hod). Problémem je svislé čelo parapetních zdí, neosazené zábradelní svodidlo s přesahy svodnice na předpolí, neexistující odrazná obruba římsy.

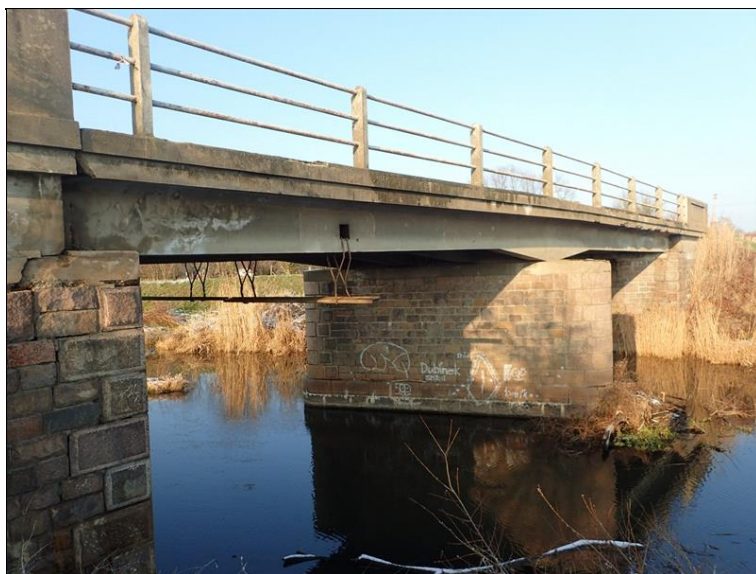
P bok mostu od O1.

Na návodní straně pilíře zachyceny + zaklíněny kusové splaveniny.

Odstraňovat kusové splaveniny zachycené o pilíř.

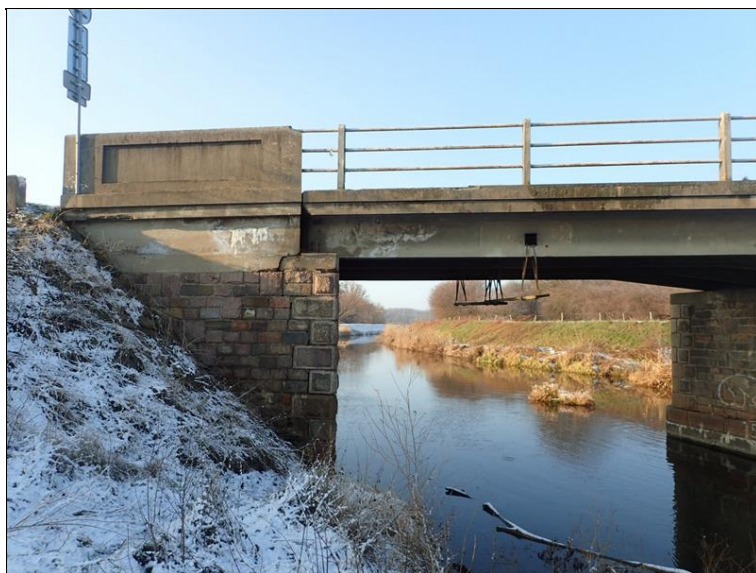
P bok mostu, úsek u O1.

Na úložné prahy a boky dřívů obou opěr dlouhodobě zatéká dilatační spárou s NK. Na smáčených plochách četné poruchy betonu i spár kamenného zdiva. V lici prahu O3 průsak styčnou horizontální spárou se zdívm + trhlinou nad ní

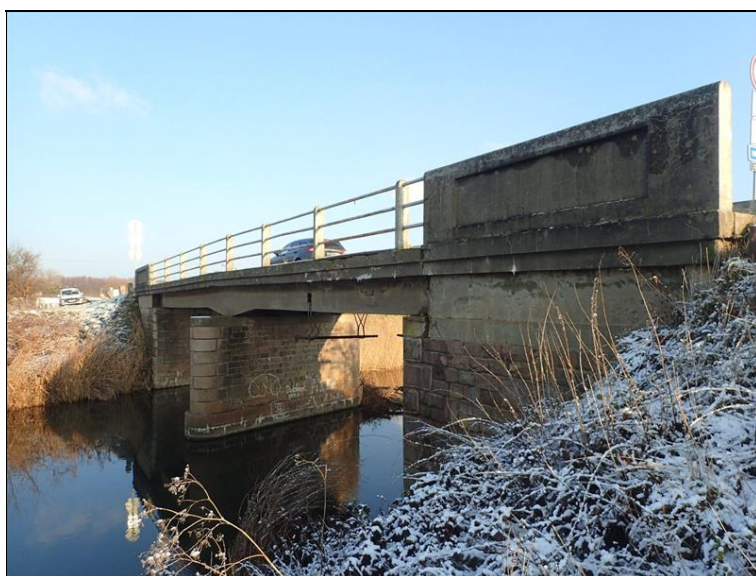
L bok mostu od O1.

Povrch římsy potrhán, bílé výluhy pojiva, lokálně opadaná omítka. V několika úsecích hluboký mrazový rozpad betonu podél vnější horní hrany.

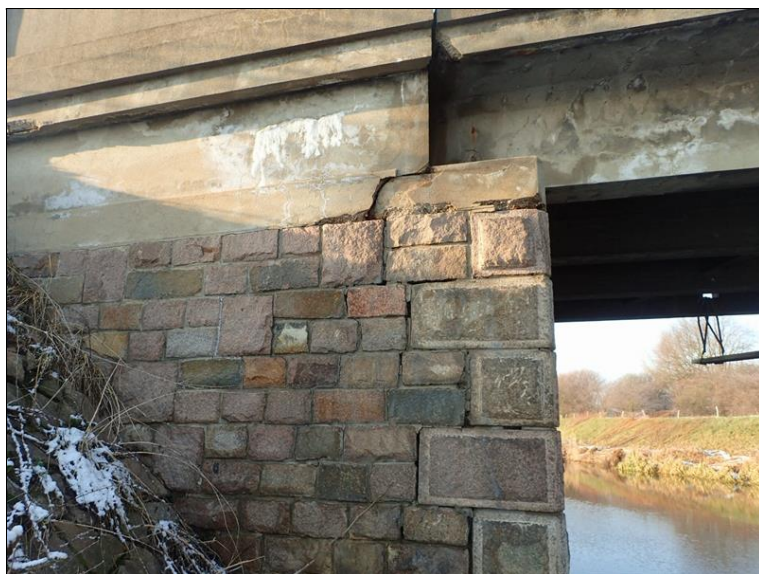
P bok + křídlo opěry O1.

Na obou bocích O1 široká, zatékání + mrazem degradovaná svislá trhlina oddělující úložný práh od závěrné zdi a křidel. Porucha pokračuje dolů k patě dřívku zdivem, obchází spárami rub jednotlivých nárožních kamenných bloků. Postižené spáry jsou v horní části již hluboko vypadané, ve spodní části potrháné a rozvolněné.

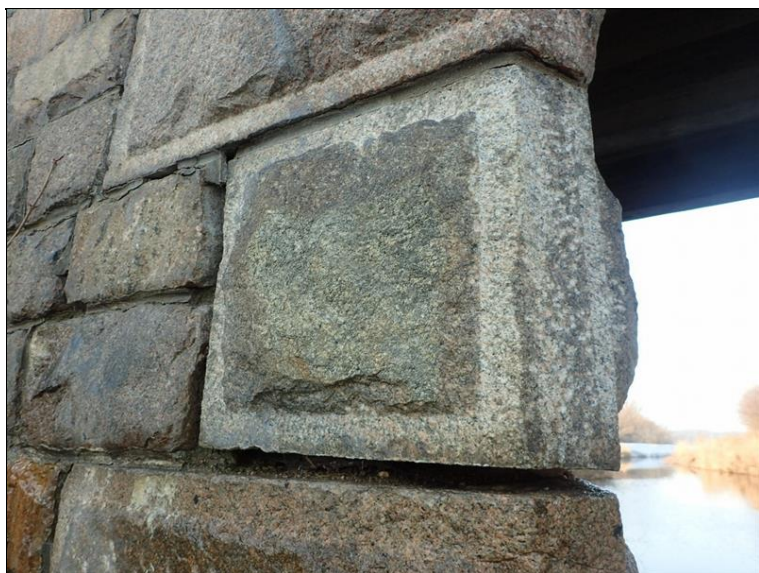
Opěra O1, detail P nároží, blok s hluboko vypadanou ložnou spárou.

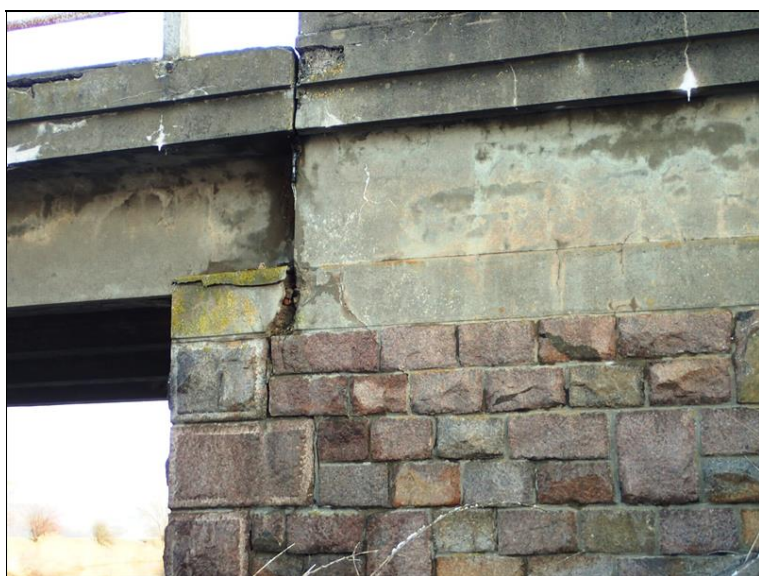
L bok + křídlo opěry O1, oblast úložného prahu.

Na obou bocích O1 široká, zatékání + mrazem degradovaná svislá trhlina oddělující úložný práh od závěrné zdi a křidel. Porucha pokračuje dolů k patě dřívku zdivem, obchází spárami rub jednotlivých nárožních kamenných bloků. Postižené spáry jsou v horní části již hluboko vypadané, ve spodní části potrháné a rozvolněné.

Volnými dilatačními spárami římsa zatéká na boky opěr.

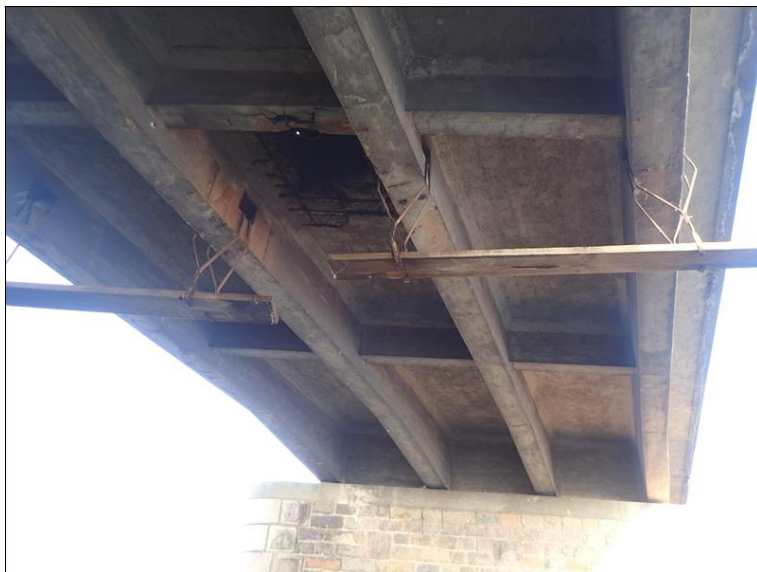
Pole 1, podhled NK, obslužné lávky stálého zařízení.

V polích na podhledu NK i desky mostovky pouze ojedinělé poruchy krycí vrstvy na korodující výztuži.

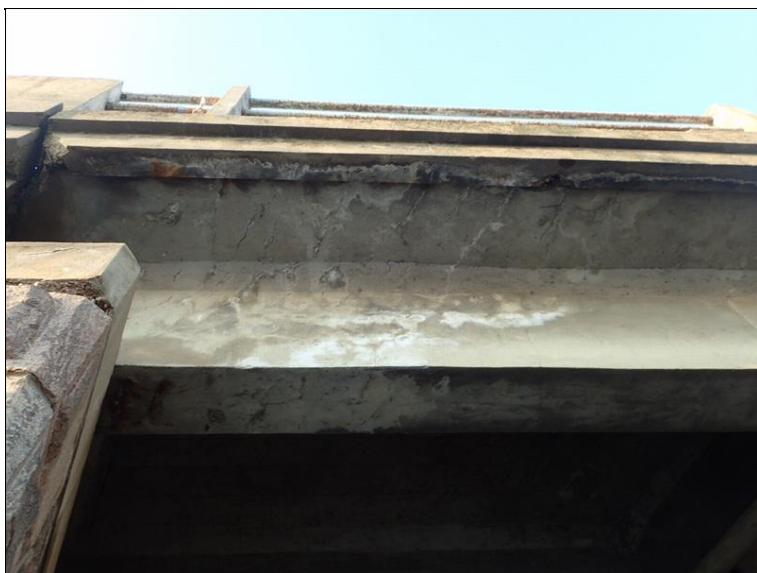
Opěra O1, podhled P krajního trámu a konzoly mostovky.

V několika úsecích průsaky styčným koutem mostovky a integrované římsy na podhled P konzoly, bok i podhled P trámu. Na ohybových + smykových trhlinách v trámu (přirozených pro funkci žb NK) bílé výluhy pojiva. Na L boku mostu obdobné průsaky pouze v úseku dl. cca 3 m před lícem O1.

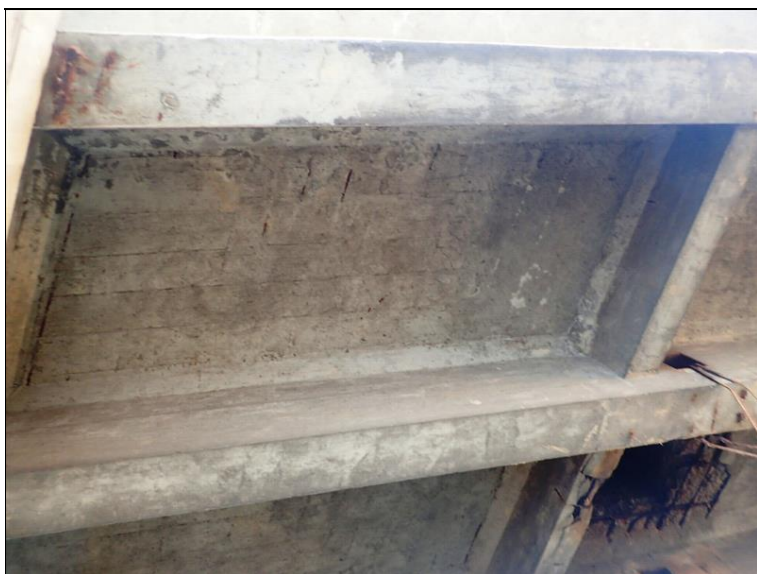
Pole 1, úsek před O1, podhled NK u P boku.

Hydroizolační systém je nefunkční, selhává v pásech podél okrajů mostovky a nejspíše ve vanovitém ukončení na římsy.

Následkem zatékání na úložné prahy obou opěr poruchy krycí vrstvy a koroze výztuže v koncových "dosedacích" plochách všech trámů.

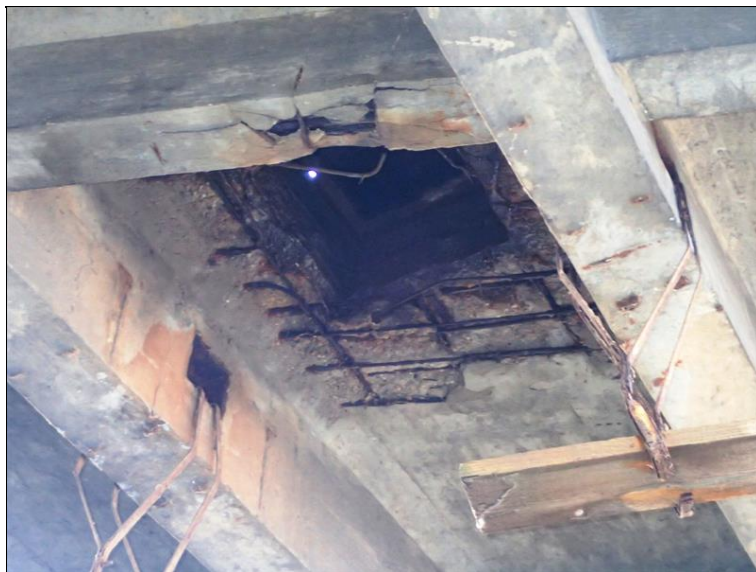
O stavebním stavu rozhoduje lokální porucha desky mostovky u vstupního otvoru v poli 1.

Pole 1, pohled NK u otvoru v mostovce.

Přístupovým poklopem dlouhodobě intenzivně zatéká na podhled mostovky. **V blízkém okolí otvoru vážné poruchy betonu a výztuže s již významným vlivem na statickou funkci desky NK mezi trámy.** Mrazový rozpad betonu pokročil hluboko za výztuž. Odhalené vložky jsou značně oslabené korozí, některé již překorodovaly. Podporování ocel. rámu poklopu je nedůvěryhodné. Srovnáním fotodokumentace z předchozích prohlídek konstatuji viditelné zhoršení.

Zajistit zrušení otvoru v mostovce, žb desku v jeho okolí opravit, doplnit betonářskou výztuž + zabetonovat, zaizolovat, doplnit vozovku. Vše provést podle přiměřené projektové dokumentace. Smyslem opatření je eliminace příčiny nejzávažnější poruchy NK.

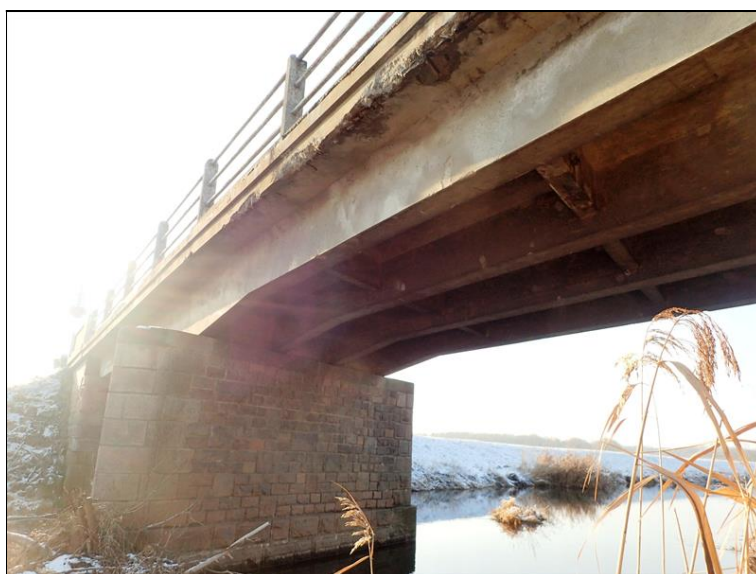
Pole 2, pilíř P2 od O3, pohled NK.

V několika úsecích průsaky styčným koutem mostovky a integrované římsy na podhled P konzoly, bok i podhled P trámu. Na ohybových + smykových trhlinách v trámu (přirozených pro funkci žb NK) bílé výluhy pojiva. Na L boku mostu obdobné průsaky pouze v úseku dl. cca 3 m před lícem O1.

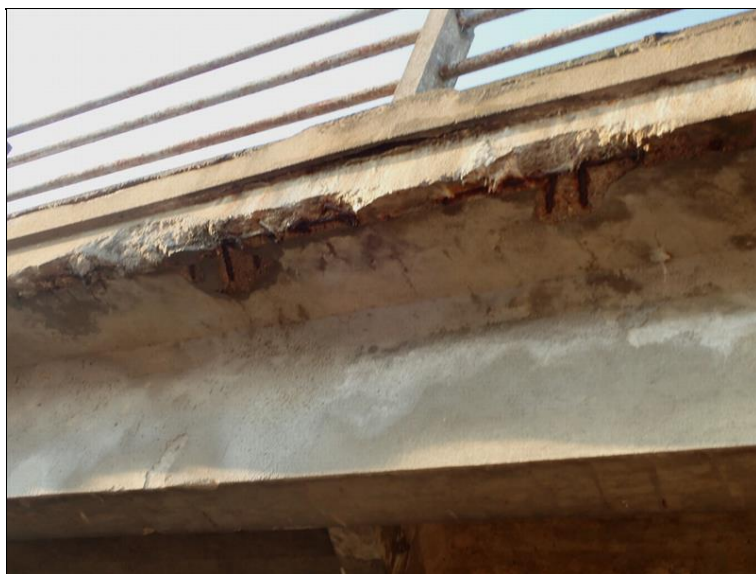
Pole 2, bok krajního P trámu.

Hydroizolační systém je nefunkční, selhává v pásech podél okrajů mostovky a nejspíše ve vanovitém ukončení na římsy.

Následkem dlouhodobého zatékání v úseku dl. cca 3 m plošné odštěpy krycí vrstvy a koroze obnažené výztuže na podhledu P konzoly.

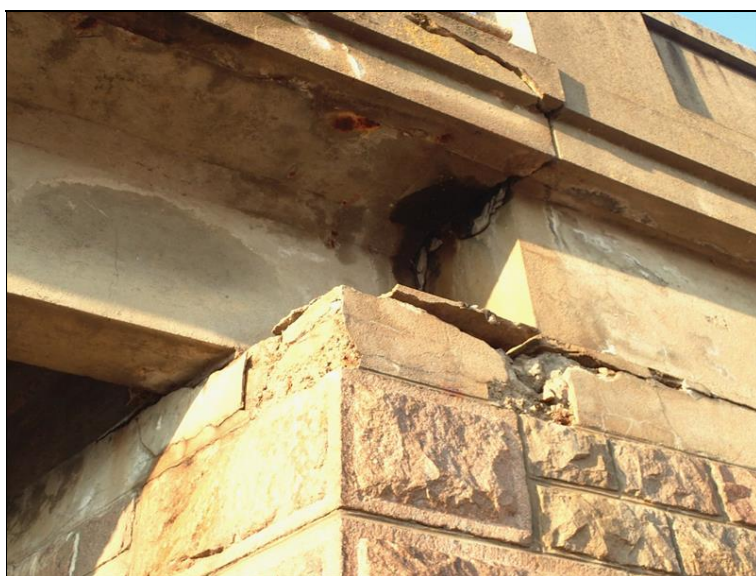
P bok úložného prahu O3, dilatační spára.

Na úložné prahy a boky dřívků obou opěr dlouhodobě zatéká dilatační spárou s NK. Na smáčených plochách četné poruchy betonu i spár kamenného zdiva. V líci prahu O3 průsak styčnou dorizontální spárou se zdívkou + trhlínou nad ní

Volnými dilatačními spárami římsa zatéká na boky opěr.

Potržení + opadání lícni omítky, následný mrazový rozpad betonu v oblastech zatékání. Největší hloubka poruchy = cca 8 až 10 cm na P boku O3.

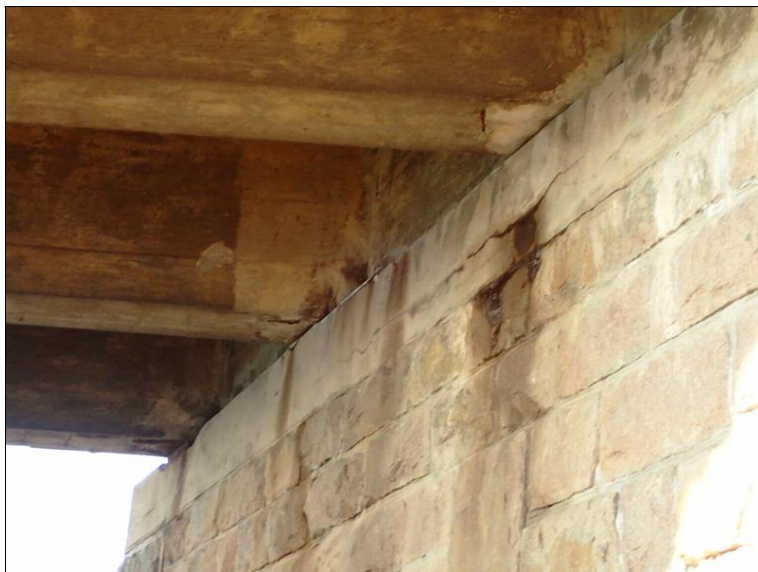
Pole 2, úsek před O3, pohled NK + líc úložného prahu.

Na úložné prahy a boky dřívů obou opěr dlouhodobě zatéká dilatační spárou s NK. Na smáčených plochách četné poruchy betonu i spár kamenného zdiva. V lici prahu O3 průsak stýčnou horizontální spárou se zdíkem + trhlínou nad ní

Následkem zatékání na úložné prahy obou opěr poruchy krycí vrstvy a koroze výztuže v koncových "dosedacích" plochách všech trámů.

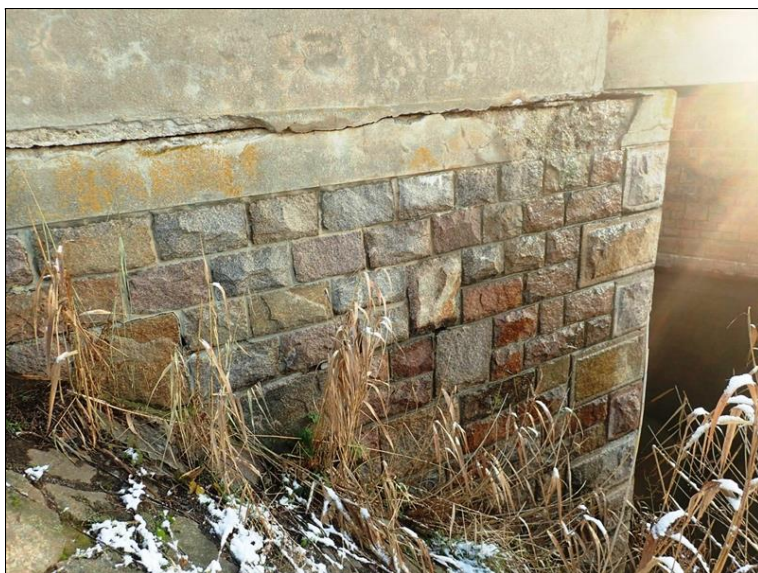
L bok + křídlo opěry O3.

Vrcholové betonové části (zdi) obou křídel odděluje od betonové paty (prahu) na zdivu široká horizontální trhlina. Poruchou dlouhodobě prosakuje voda, je rozšířena a zahloblena mrazovým rozpadem betonu. Na zachovalých zbytcích omítky na trhlíně malé předsazení horní části = vysunutí odtržené zdi vně z vozovky. Pokud byly obě části původně propojeny výztuží tak je již nefunkční.

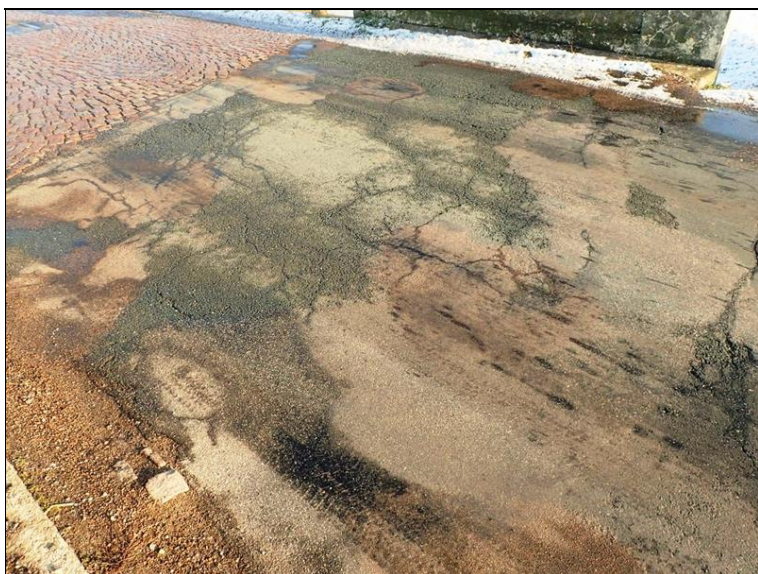
Vozovka mezi křídly opěry O1.

Vyježděný dožívající živinový kryt položený na dlažbu v úseku mezi parapetními zdmi na křídlech.

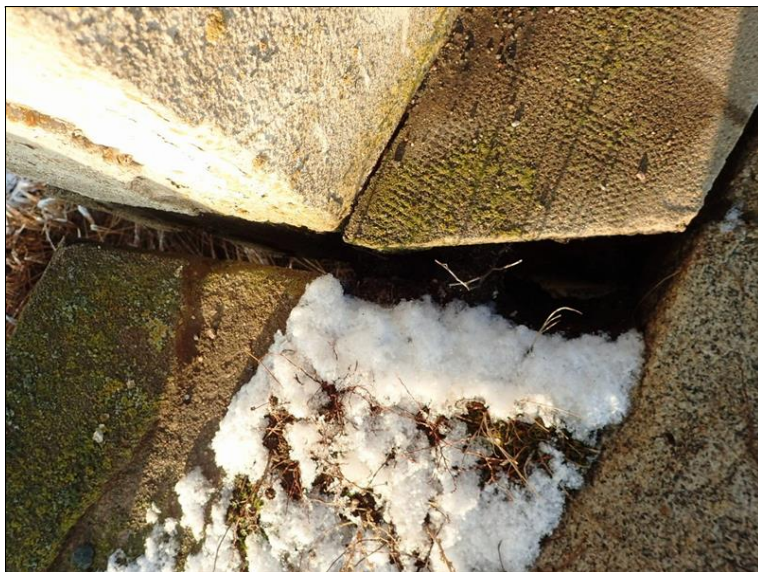
O1, dilatační spára v L římse.

Volnými dilatačními spárami říms zatéká na boky opěr.

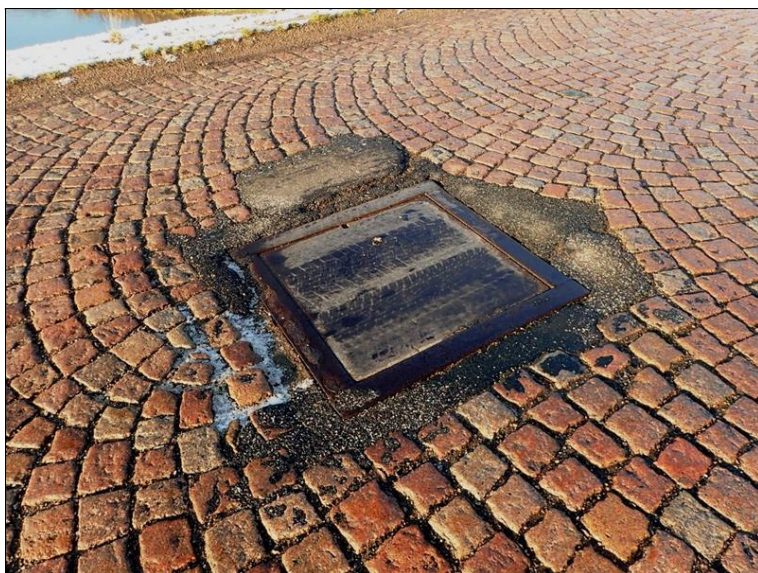
O použitelnosti rozhoduje stav ocelového poklopu na otvoru ve vozovce v poli 1.

Pole 1, poklopem zakrytý přístupový otvor ke stálému zařízení.

Poklop na otvoru umístěném cca v ose vozovky je (vzhledem k obousměrnému provozu na úzké vozovce) pojížděn nákladní dopravou. **V okamžiku prohlídky vydával ocelový krycí plech při přejezdu hlasitý + dynamický kovový ráz.**

V krátkém termínu zajistit dopravní opatření (dopravní značení), kterým bude vozovka v celém úseku mostu oboustranně symetricky zúžena tak, aby na ní byl zachován pouze 1 jízdní pruh šířky cca 3,75 m v ose. Na obě předpolí osadit dopravní značky P7, P8, P20a (30km/hod) řídící střídavý provoz. Smyslem opatření je zamezit přímému pojiždění poklopu i poškozené oblasti žb mostovky = otvor zůstane mezi koly vozidel (autobusu).

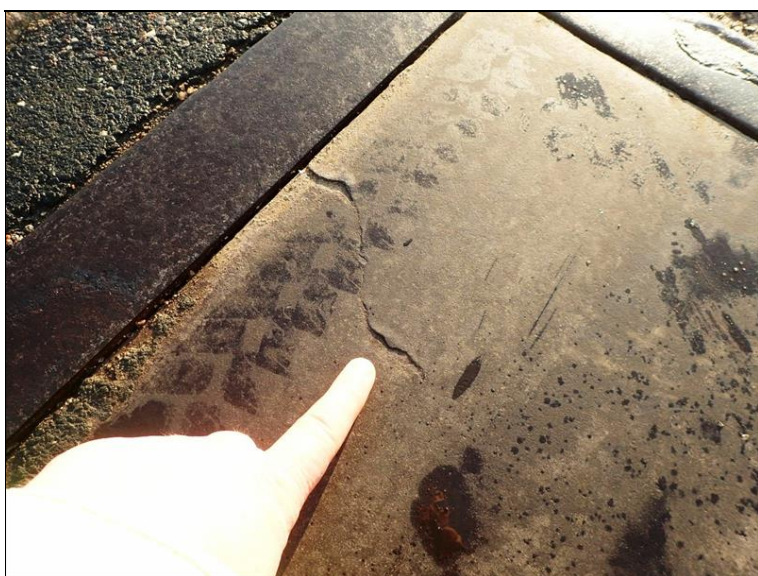
Vozovka, detail trhliny v ocelovém poklopu z výše uvedené foto.

V ocelovém poklopu je patrná cca 12 cm dlouhá trhlina s počátkem u okraje desky

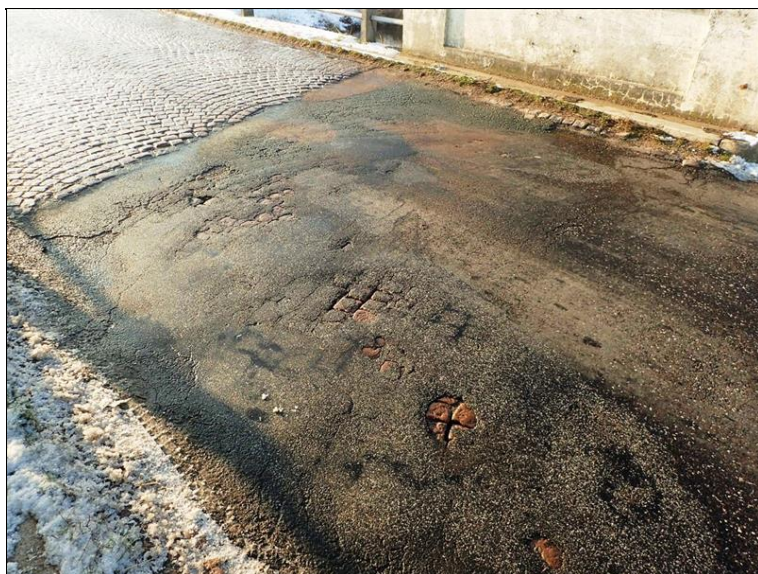
Vozovka mezi křídly opěry O3.

Vyježděný dožívající živичný kryt položený na dlažbu v úseku mezi parapetními zdmi na křídlech.

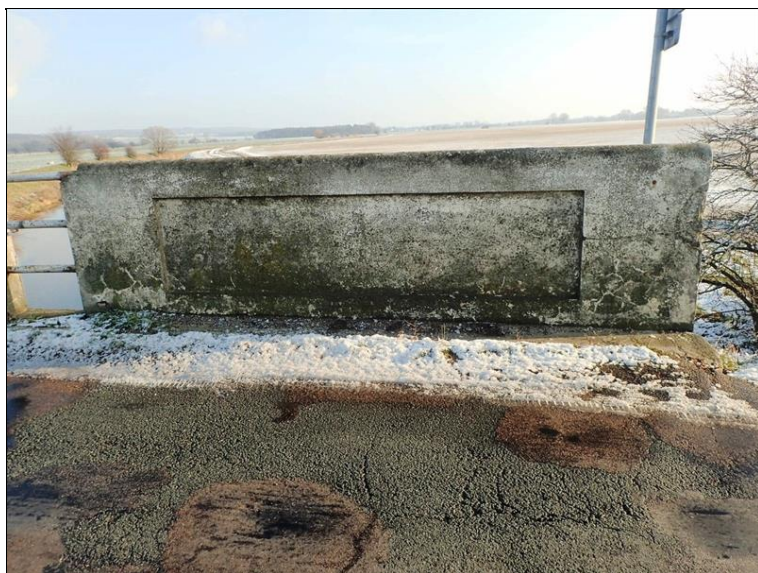
O1, P parapetní zeď.

Některé parapetní zdi poškozeny v obou svislých čelech nárazy a odštěpy krycí vrstvy.

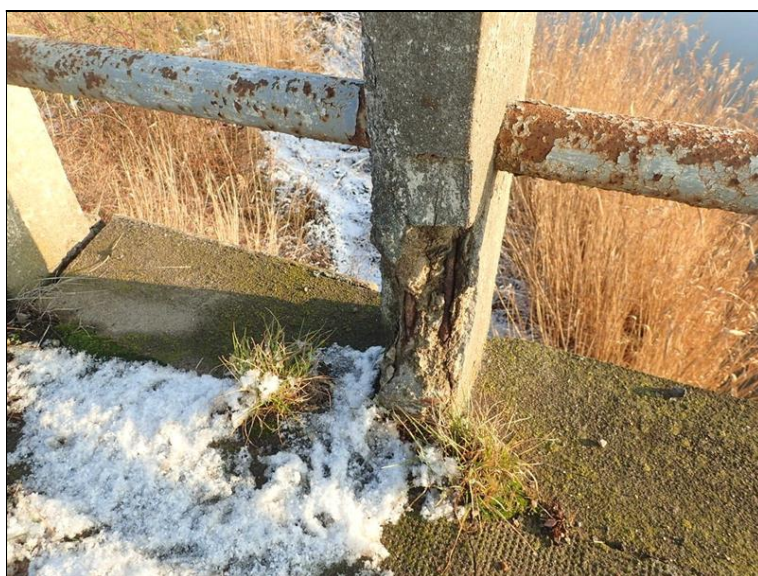
Sloupek P zábradlí.

Mrazový rozpad beton. sloupků zábradlí nad římsou, koroze kotevní výztuže z římsy, porchová koroze trubek výplně.
