Řešení větrání prostoru bývalé indické restaurace

Předmětem zprávy je popis stavu vzduchotechnických zařízení 1.NP a ve dvorním traktu v budově Státního zemědělského intervenčního fondu, Štěpánská 63, Praha 1. Správu budovy zajišťuje Ministerstvo zemědělství ČR.

Zpráva popisuje stav VZT zařízení pro větrání prostor bývalé indické restaurace (přízemí objektu – dále jen 1. NP) a na střeše objektu garáží ve dvoře.

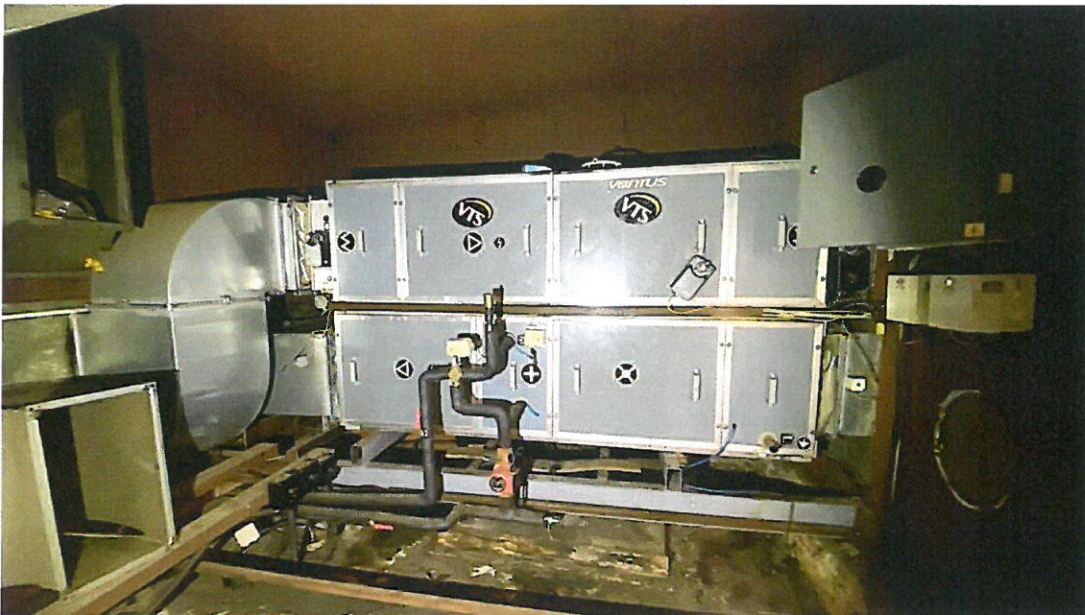
Instalované zařízení sloužilo naposledy k větrání prostoru indické restaurace a jejího zázemí vč. odtahu ze sociálního zařízení. Vzduchotechnická jednotka VTS Clima je složena z přívodní a odtahové části s deskovým rekuperačním výměníkem, filtračními komorami a vodním ohřevem.

Instalovaná VZT jednotka sloužila k odtahu vzduchu z digestoří a prostoru restaurace. Tomu odpovídá i její stav. Odtahová část jednotky je zcela zanesena tukem a jeho další použití může být v krajním případě nebezpečné – během případného zajiskření motoru může dojít k vznícení tuků a následnému požáru. Po prohlídce dalších částí VZT jednotky lze konstatovat, že zařízení **NENÍ** schopné dalšího bezpečného provozu. Rovněž z hygienické stránky není možné zařízení dále provozovat.

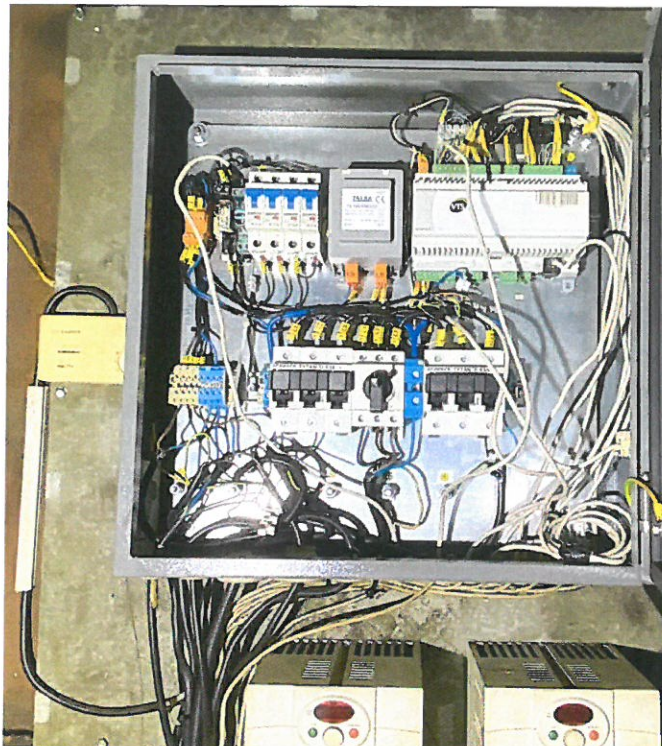
Rozvaděč MaR

Jednotka má vlastní systém řízení (MaR) která zajišťuje kompletní ovládání a ochrany jednotky. Způsob ovládání jednotky není znám, pravděpodobně byla ovládána dálkovým ovladačem, který mohl být demontován.

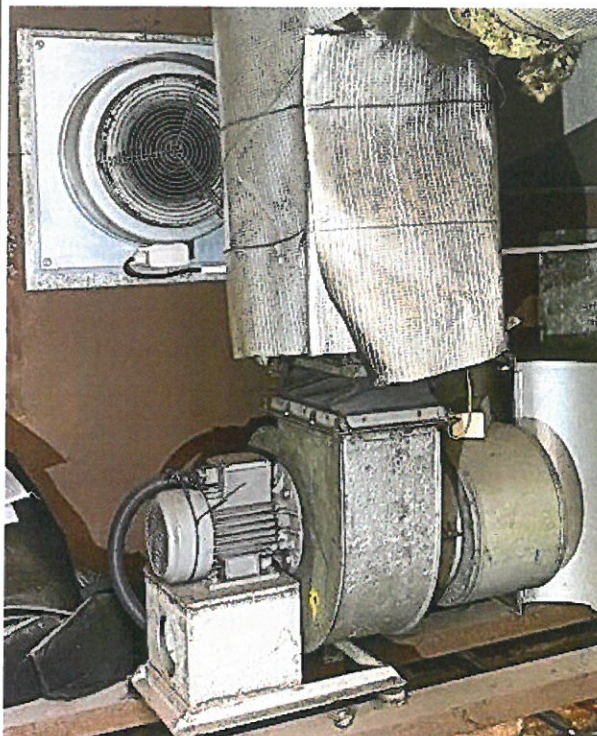
Odtahový ventilátor

V prostoru plechové boudy je instalován i samostatný ventilátor napojený na stávající potrubní rozvody (dle způsobu spojování jednotlivých VZT segmentů mohlo být potrubí instalováno v 70.-80.letech minulého století). Ventilátor sloužil k odtahu vzduchu z prostoru sociálního zázemí a místností, sloužících jako skladové prostory surovin.

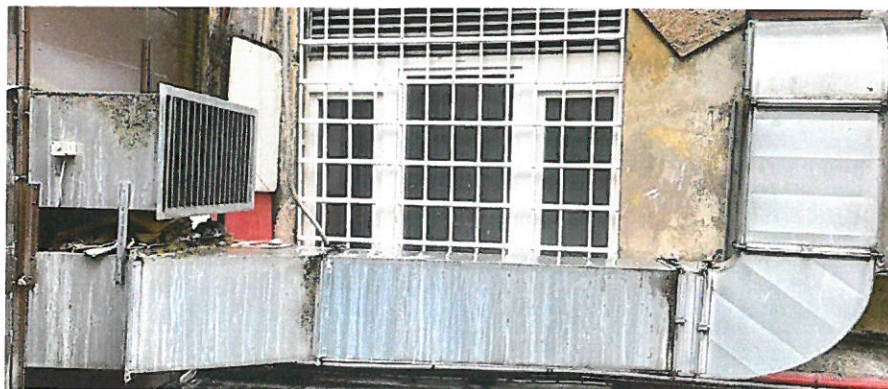
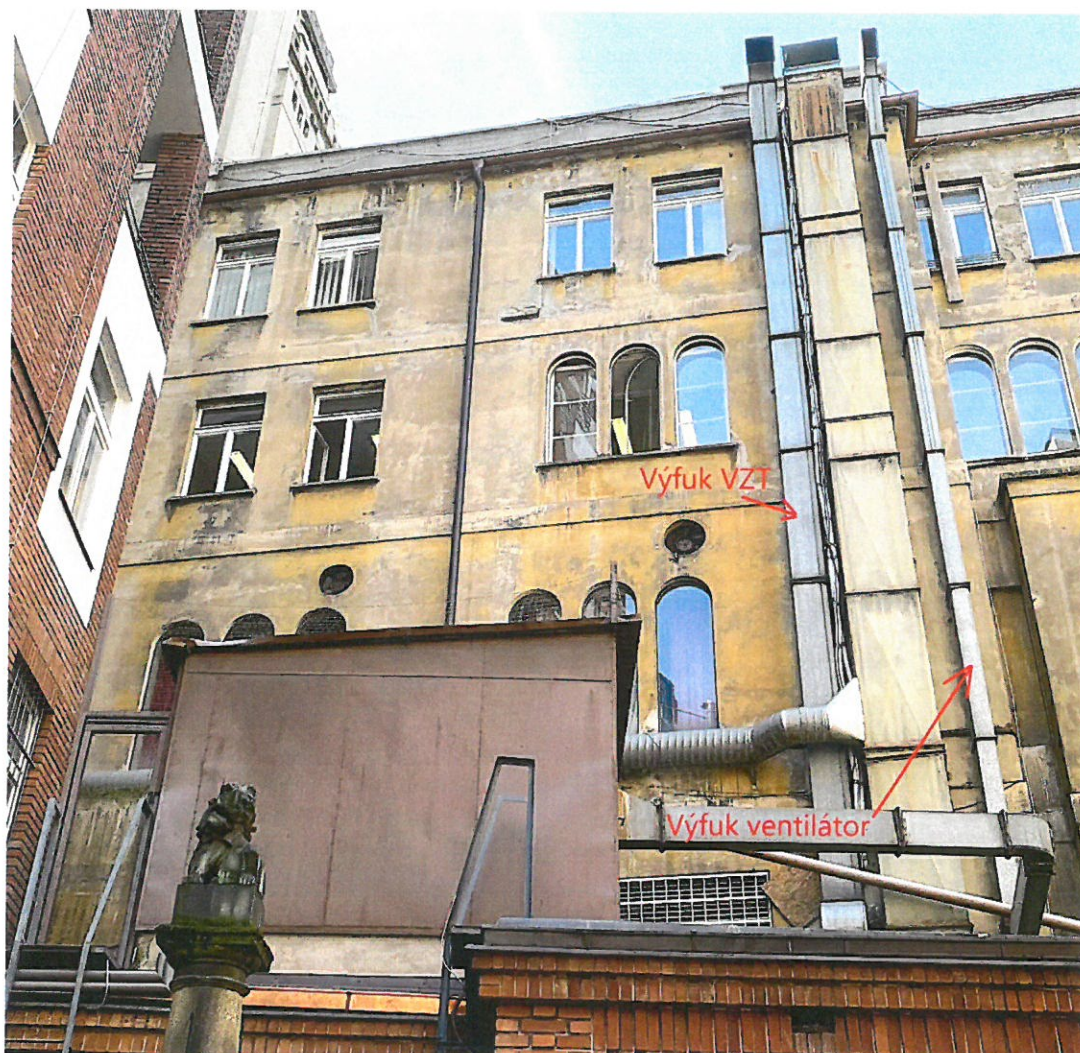
Výfukové části VZT jednotky a ventilátoru jsou napojeny na původní stoupačky, které jsou instalovány na fasádě sousedního objektu (Lucerna). Na fasádě jsou instalovány 3 stoupací potrubí. Na prostřední potrubí, které je ve spodní části zaslepeno, je napojeno VZT potrubí z Lucerny. Vzhledem k stáří potrubí a stavu jeho zanesení (prach, olej) nedoporučujeme toto potrubí dále využívat.

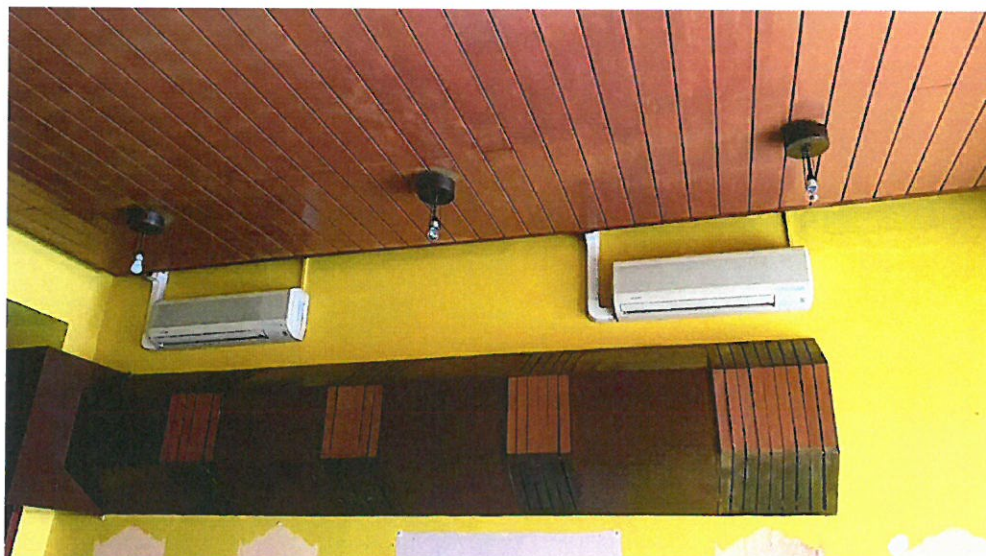
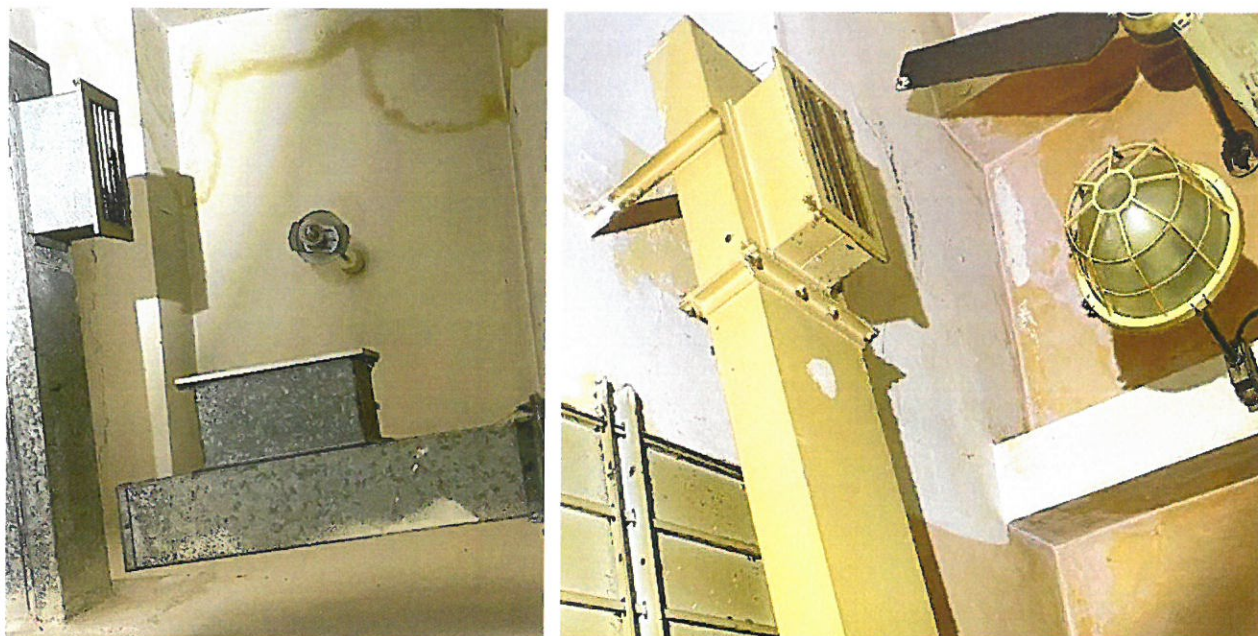
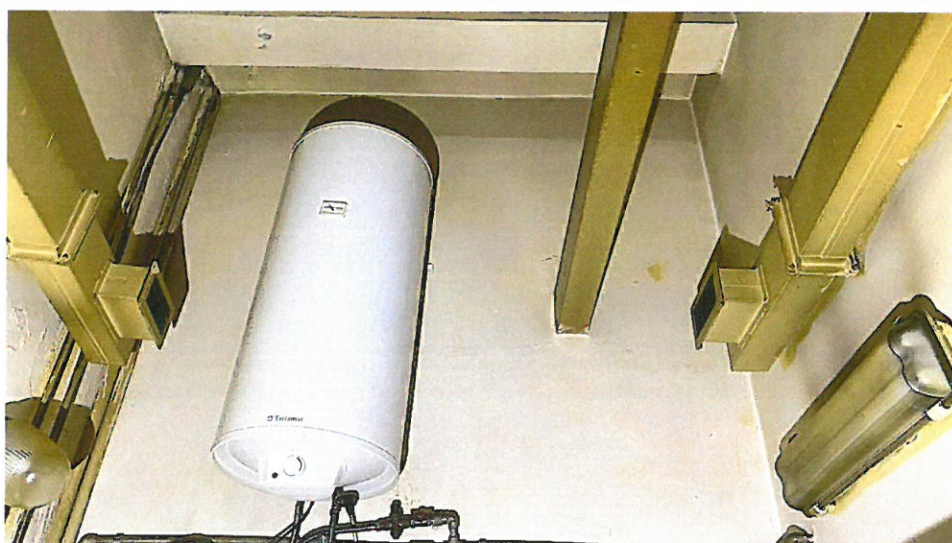
Distribuce vzduchu do původní restaurace VZT potrubím vedeným po stěně restaurace. Potrubí bylo překryto lakovaným plechem. Distribuce vzduchu do prostoru zázemí je řešena původním potrubím a pomocí výustek. Veškeré část potrubí a výustky jsou silně znečištěny. Jejich další využití nedoporučujeme.

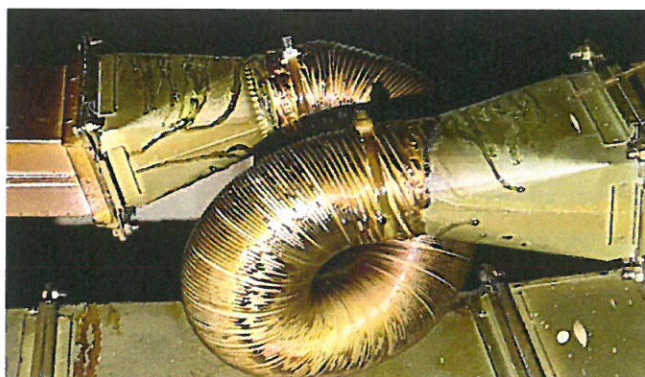
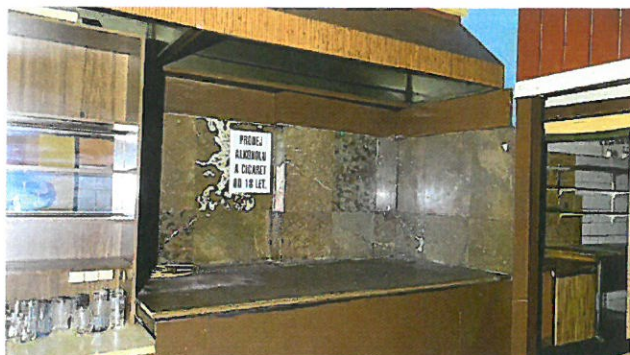
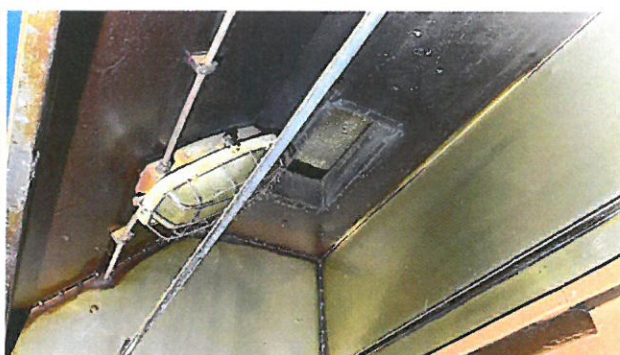
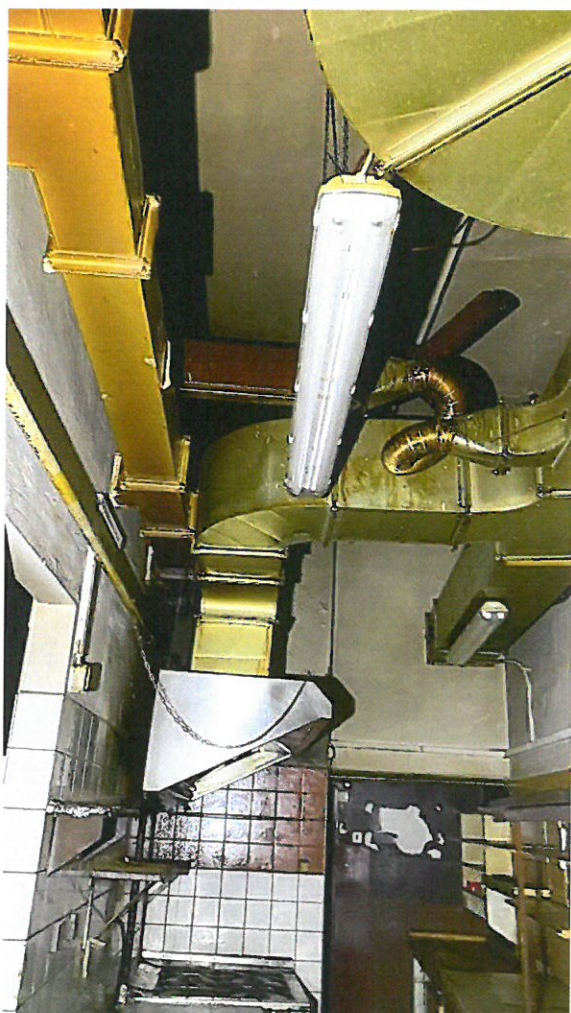
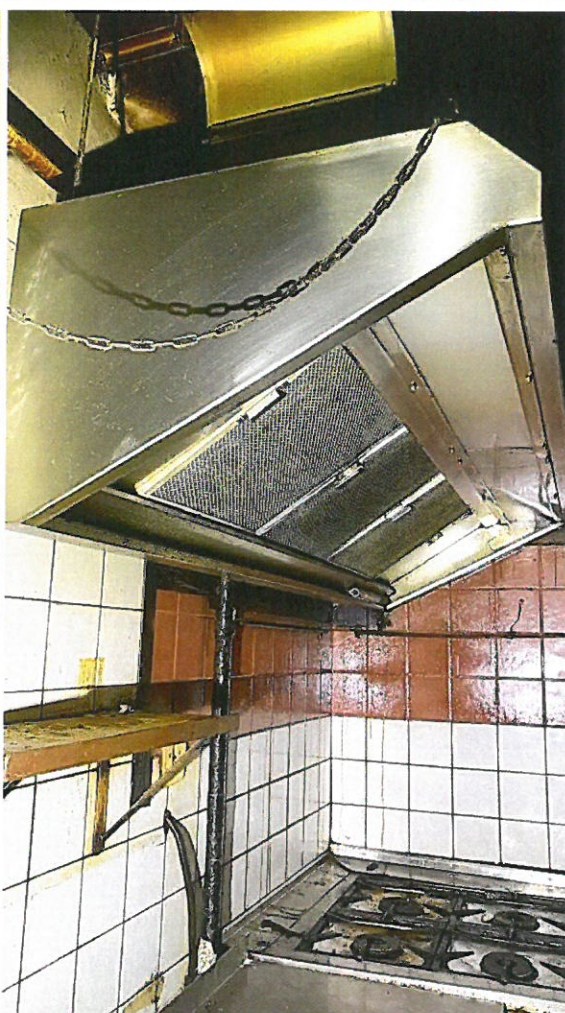
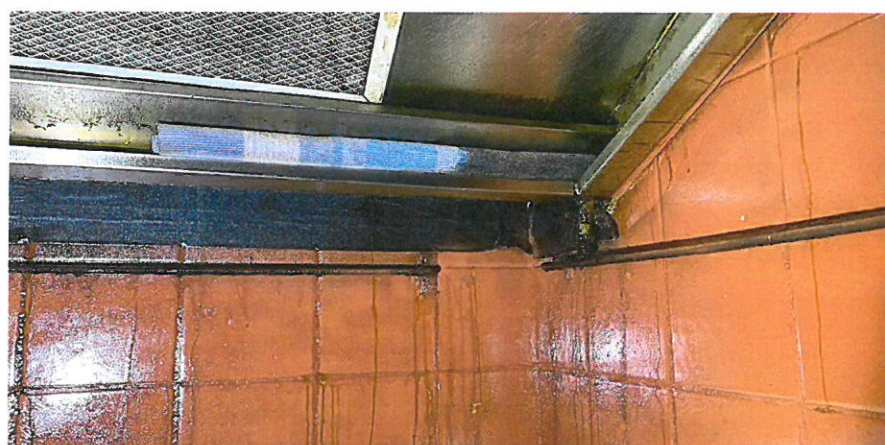
Odtah vzduchu z prostoru restaurace a kuchyně je řešen přes dvě digestoře. Jedna je umístěna v prostoru baru a druhá v kuchyni nad plynovými sporáky. Obě digestoře jsou značně znečištěny prachem a olejem. Vzhledem k jejich stavu není možné další využití. Veškeré VZT potrubí v prostoru kuchyně je jak z vnitřní, tak vnější části znečištěné olejem. Likvidace tohoto potrubí (shodně se stoupacím potrubím na fasádě) nebude možná standardním způsobem, ale specializovanou firmou, která se zabývá i likvidací tuků.

V kuchyni a v dalších přilehlých prostorech je v podstatě veškeré umístěné zařízení a ostatní instalace silně znečištěny omastkem. Další jejich případné využití není možné.

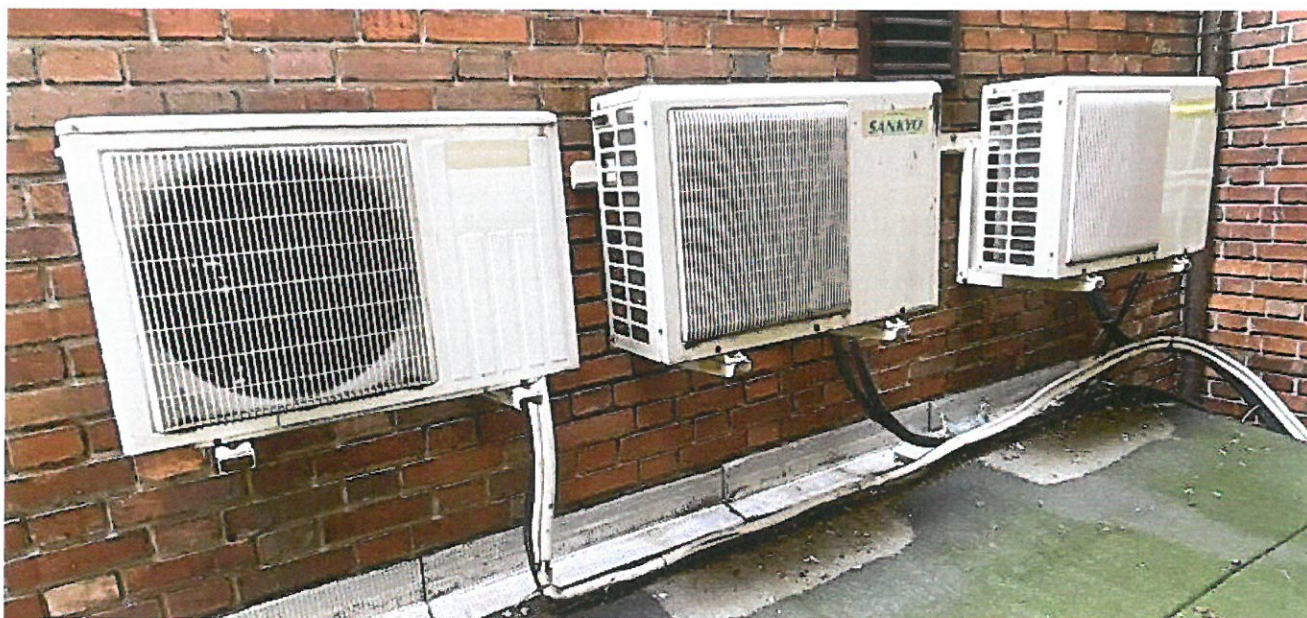
V prostoru restaurace jsou dále instalovány 3ks klimatizačních jednotek různých (převážně neznačkových) výrobců. Venkovní kondenzační jednotky jsou umístěny na konzolách na zdi ve dvorním traktu objektu. Stav jednotek odpovídá jejich stáří a faktu, že na jednotkách pravděpodobně nebyl prováděn dlouhodobě pravidelný servis. Cu potrubí chladiva je ve venkovním prostoru vedeno volně – bez ukotvení. Izolace na potrubí je porušená.

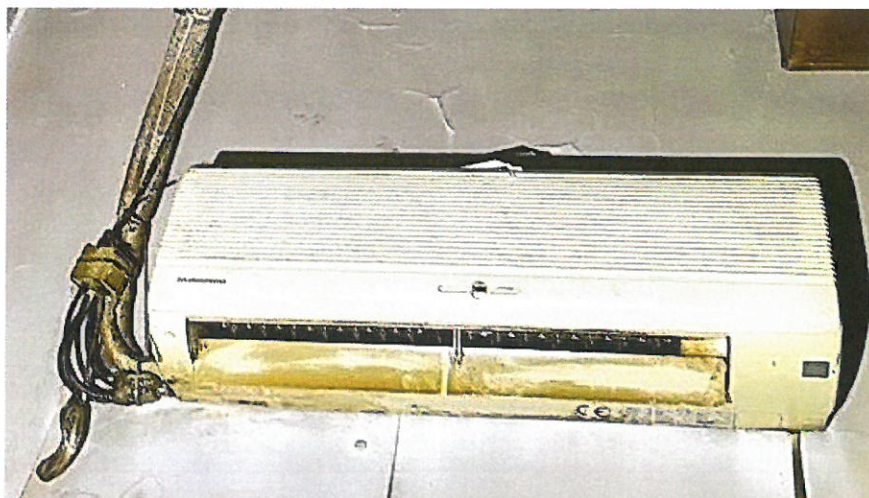
Vnitřní jednotky jsou umístěny v prostoru restaurace (2ks) a v prostoru kuchyně. Cu potrubí je vedeno volně v prostoru kuchyně, nad barem a v restauraci je vedeno nad podhledem, nebo v plastových lištách po povrchu. Všechny vnitřní jednotky jsou silně znečištěny (obzvláště pak jednotka v prostoru kuchyně). Renovaci jednotek, jak z technického, tak za ekonomického hlediska nedoporučujeme. Před demontáží jednotek musí být provedeno odsátí chladiva a jeho odevzdání k ekologické likvidaci. Vedení Cu potrubí také není dále použitelné.

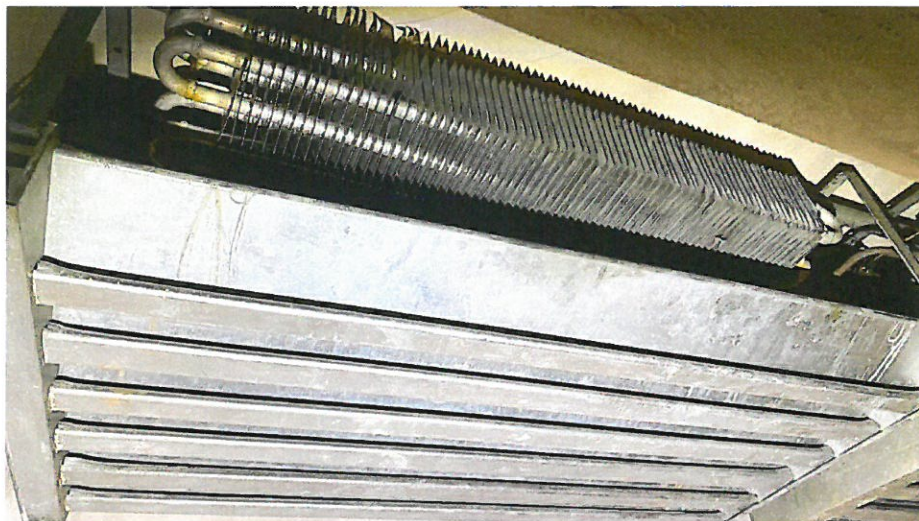
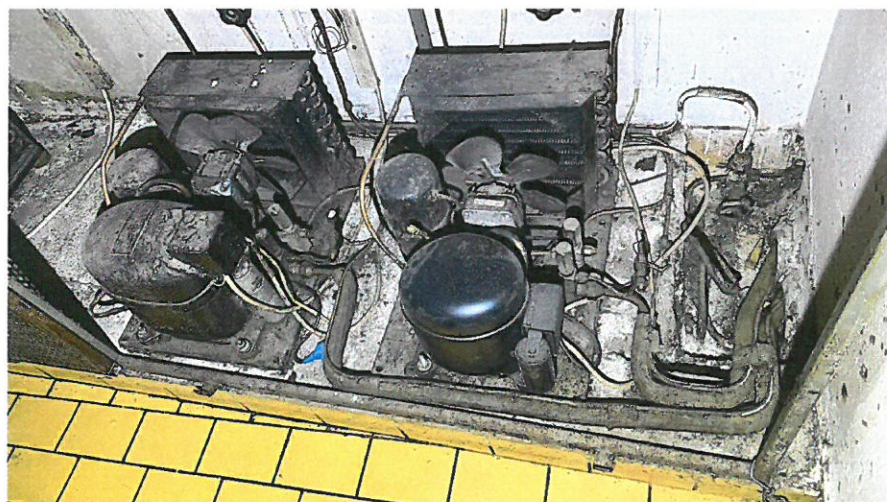
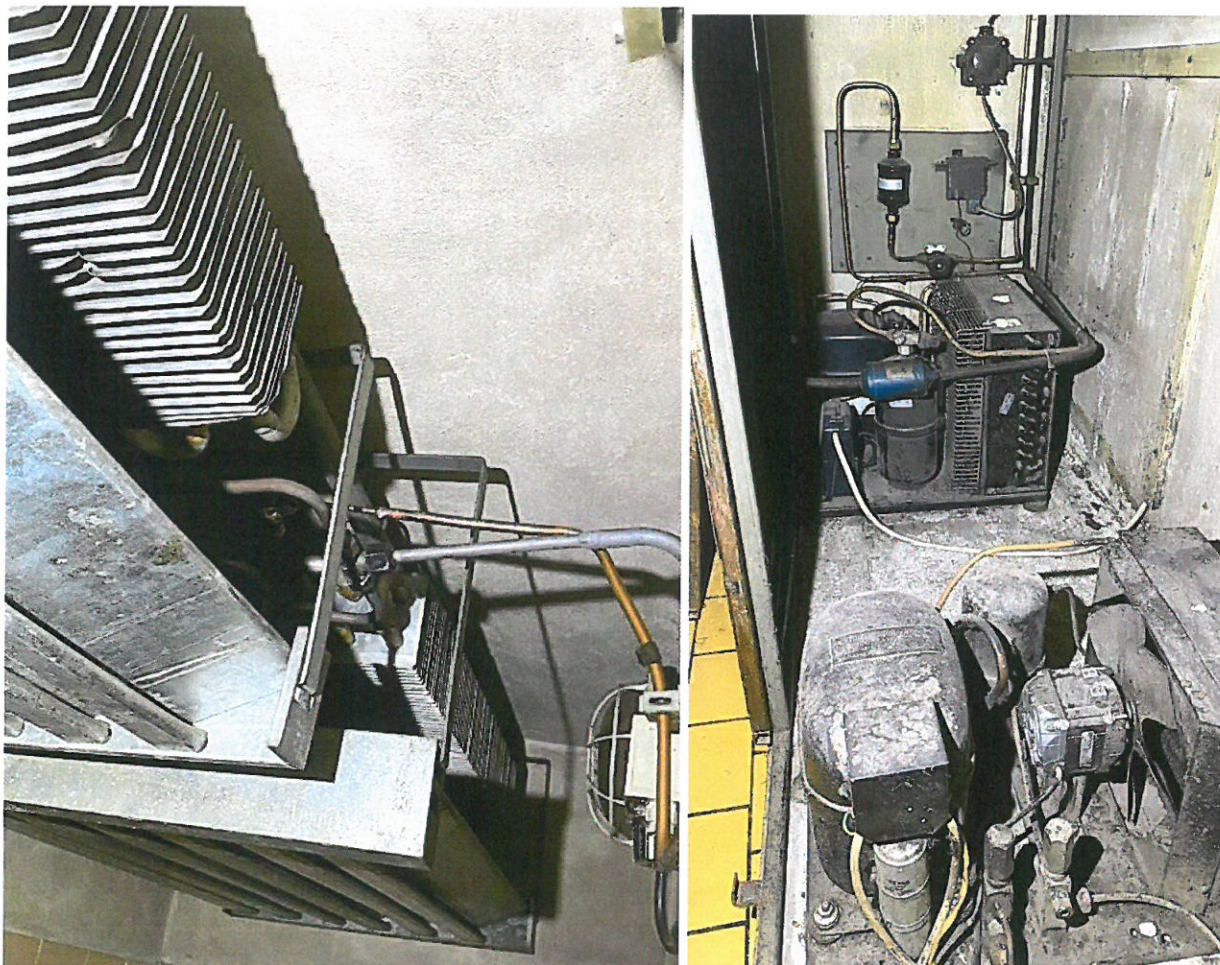
Zařízení technologického chlazení

V zázemí restaurace byly v jedné z místností provedeny stavební práce a v prostoru byl vybudován mrazák. Pro chlazení tohoto prostoru bylo instalováno průmyslové chladicí zařízení. Výparníky (chladiče) jsou umístěny na stropě „chladírny“. Jako zdroj chladu sloužily oddělené kondenzační jednotky umístěné v chodbě ve výklenku ve zdi naproti chladicí místnosti. Jednotky museli během chodu silně přehřívat celý prostor zázemí restaurace. Zařízení je ve velice špatném technickém stavu a pravděpodobně nebylo pravidelně servisované. Doporučujeme provést jeho demontáž a ekologickou likvidaci. Před demontáží jednotek musí být provedeno odsátí chladiva.
