**Posudek břehového porostu
na vodní nádrži Rozkoš
(pozemek p.č. 339)
k.ú. Lhota u Nahořan**

**Povodí Labe, státní podnik, OPVZ
referát vodohospodářského plánování a ekologie**

9/2021

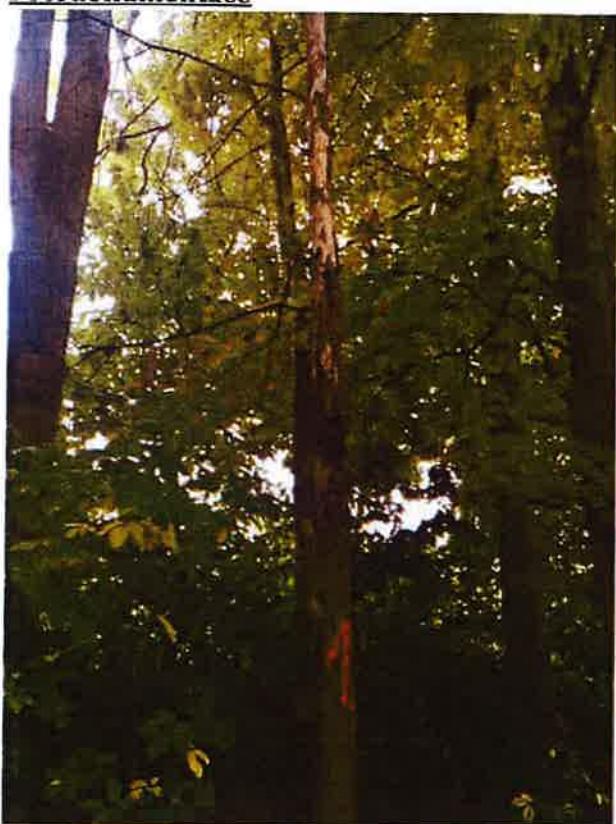
Suchá horní část dřeviny

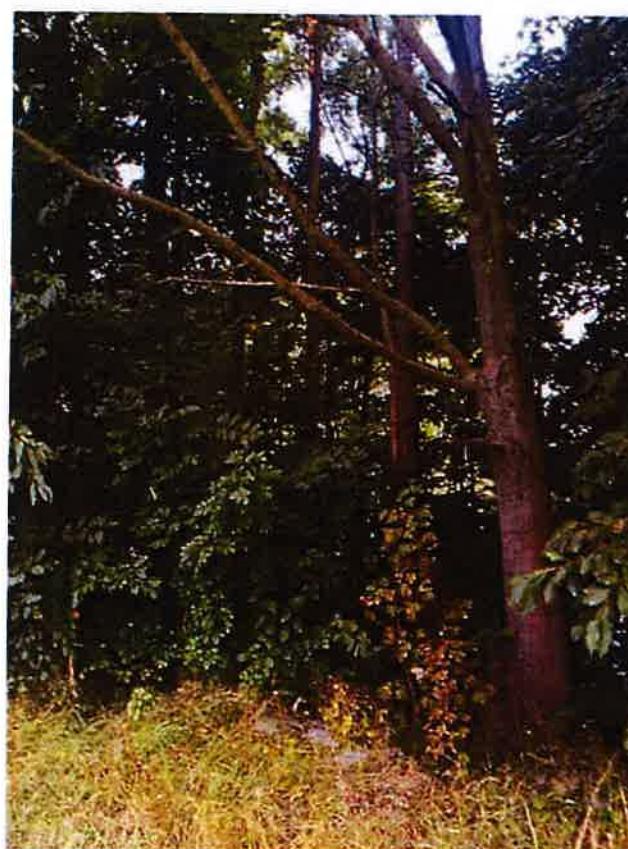
Vlajkovitá a téměř suchá koruna

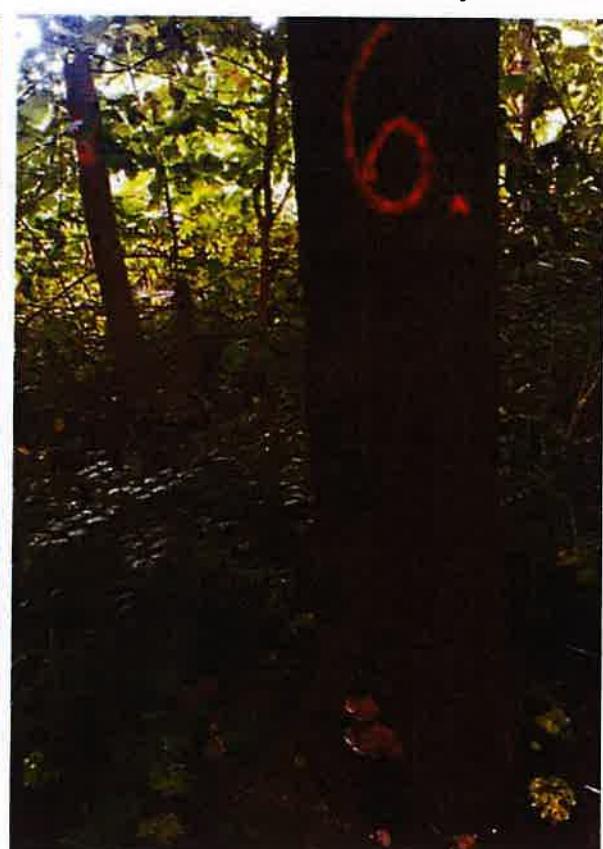
Plodnice dřevokazné houby na bázi kmene

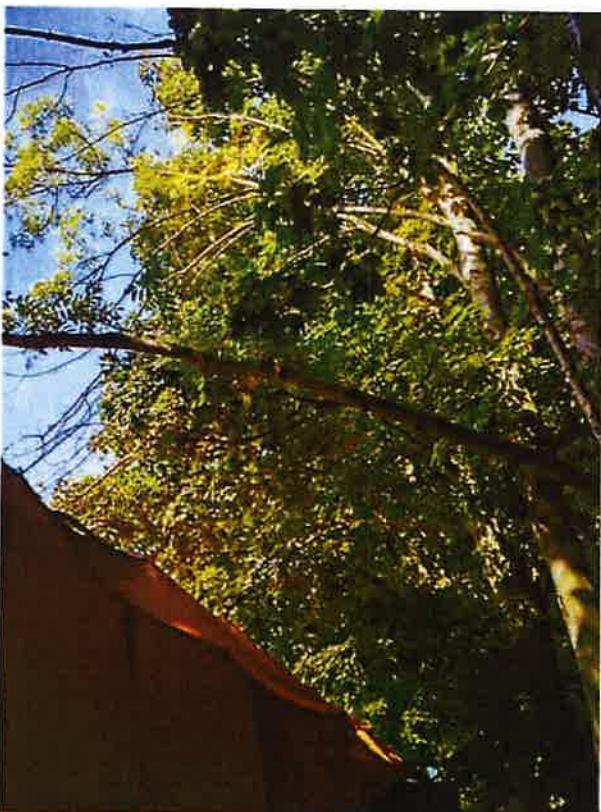
Výrazně proschlé koruny přístřešky

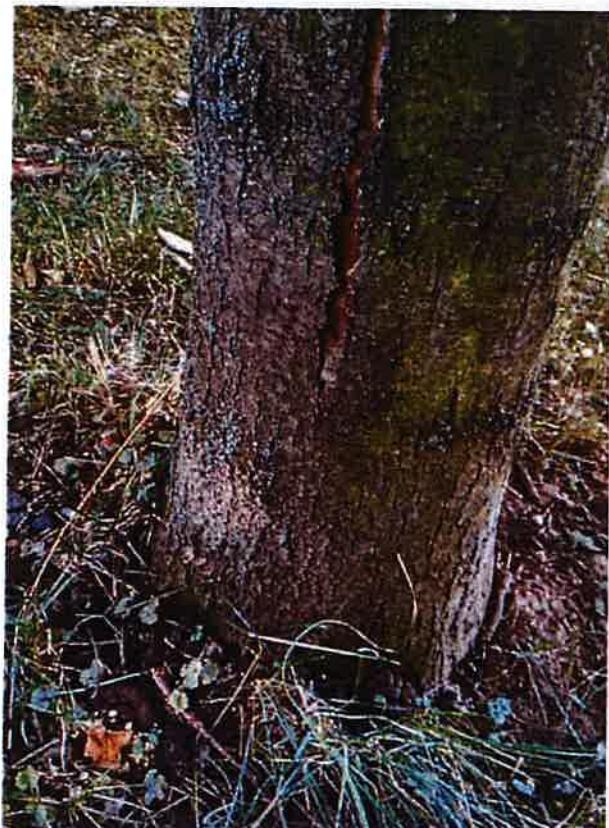
Prasklina kmene a dřevomor kořenový u báze

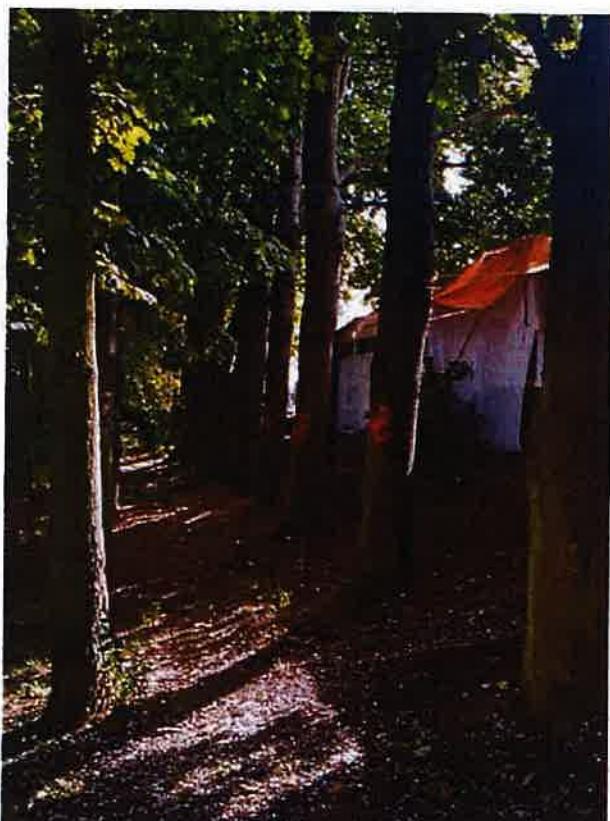
Střední část bez podrostu s přisypánými bázemi
