## Technická zpráva

**Název akce:** LP Dobranovského Sloup v Čechách - zabezpečení kaveren

**Vodní tok:** LBP Dobranovského potoka v ř. km 12,4

**Název akce:** Dobranovský Sloup v Čechách - zabezpečení kaveren, odstranění překážek

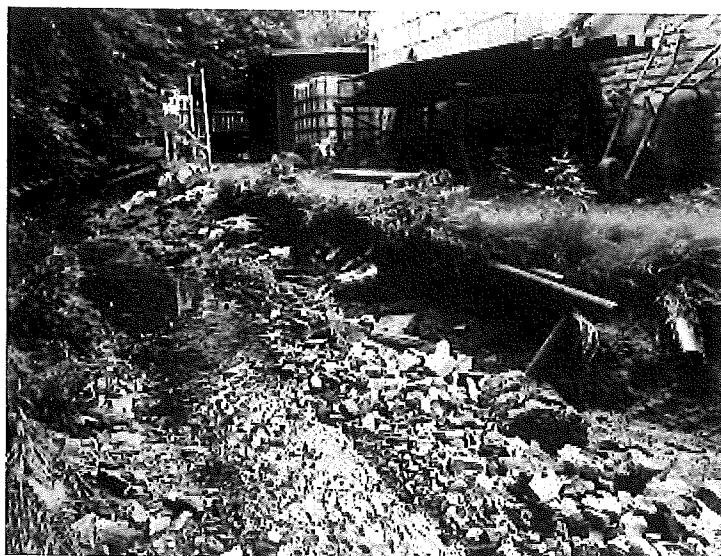
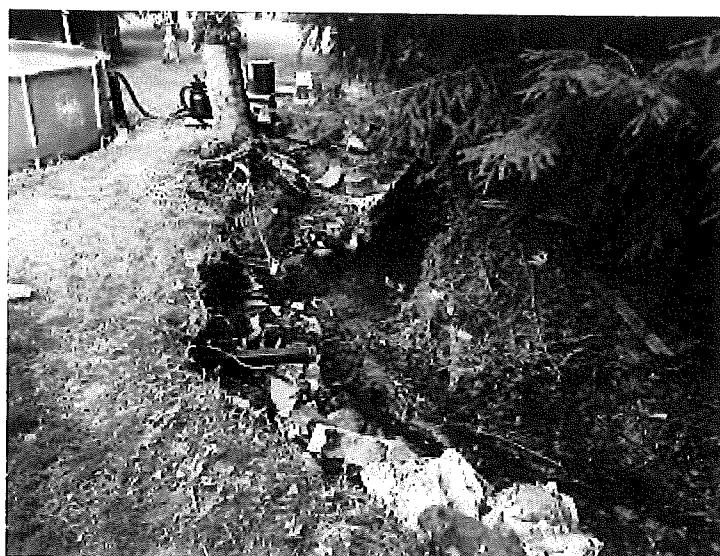
**1. úsek ř. km 0,118-0,133 (u č. p. 219 ul. Lesní)**

- erodovaný LB v délce 7 m a 14 m, výška břehu cca 1,3 m

- břeh bude na dvou místech zabezpečen rovnáninou z lomového kamene

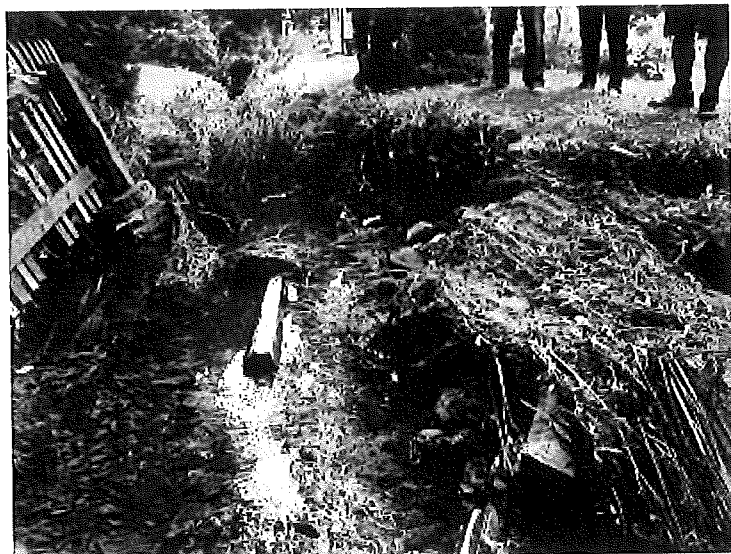
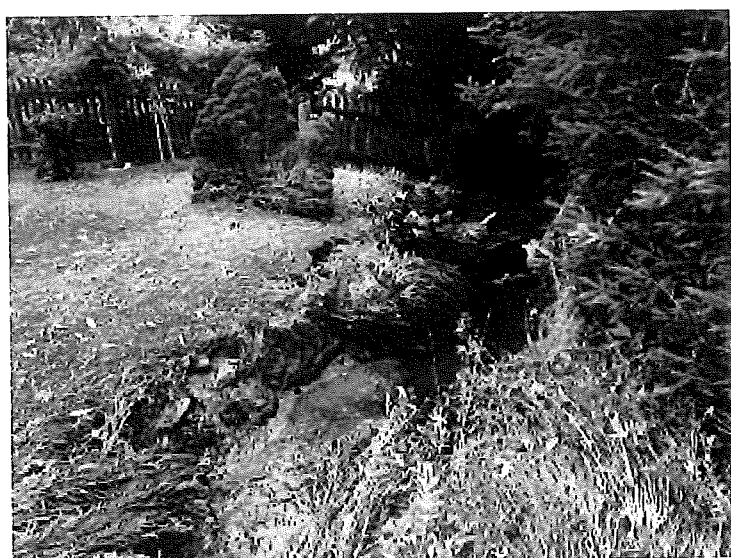
2. úsek ř. km 0,170-0,175 (u č. p. 225 ul. Lesní)

- erodovaný LB v délce 5 m, výška břehu cca 1 m

- břeh bude zabezpečen rovnáninou z lomového kamene případně bude pouze vysvahován (místo je velmi těžko přístupné pro jakoukoliv techniku)

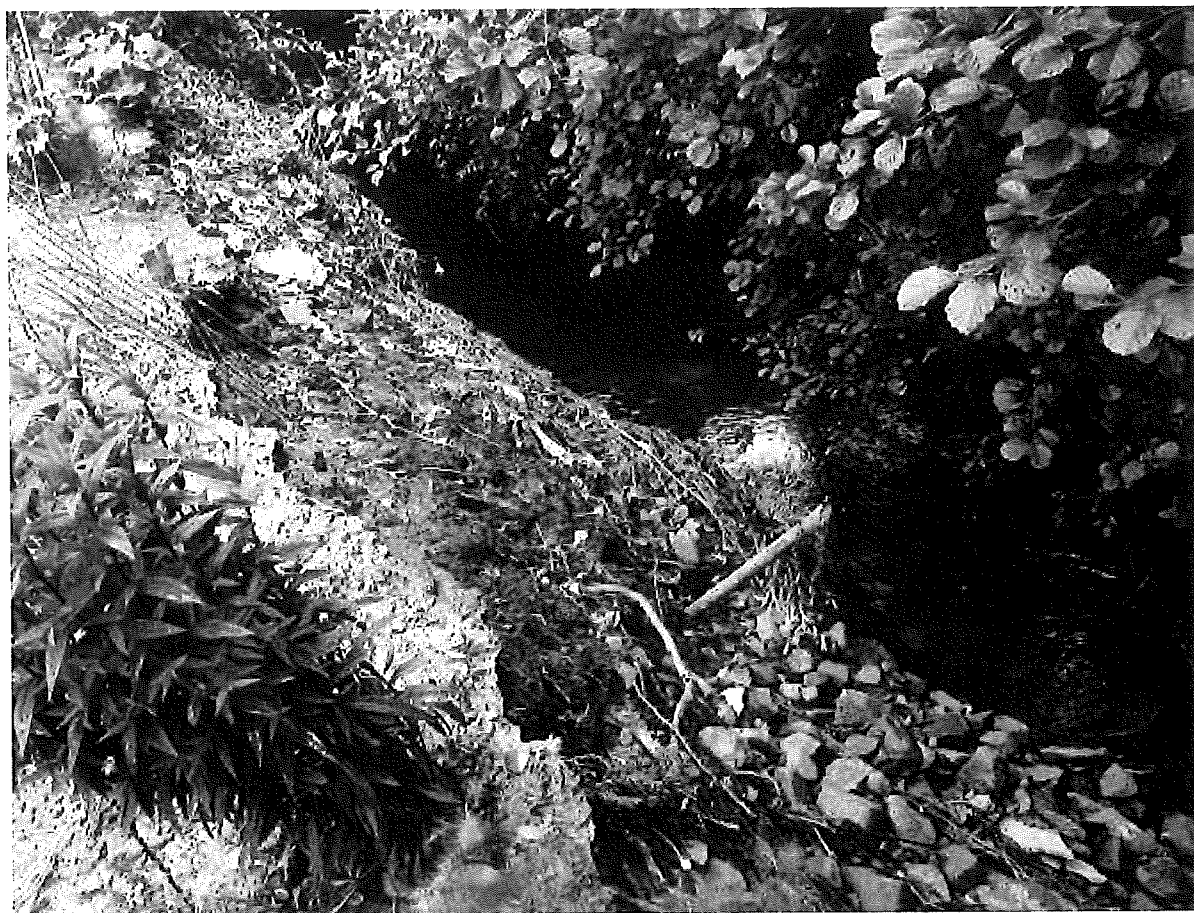
1. úsek ř. km 11,815-11,823 (mezi č. p. 130 a 132 ul. Pod Stráží)

- částečně sesunutý břeh v délce cca 8 m, výška cca 2 m až k opěře mostovky

- břeh bude zabezpečen rovnaninou z lomového kamene

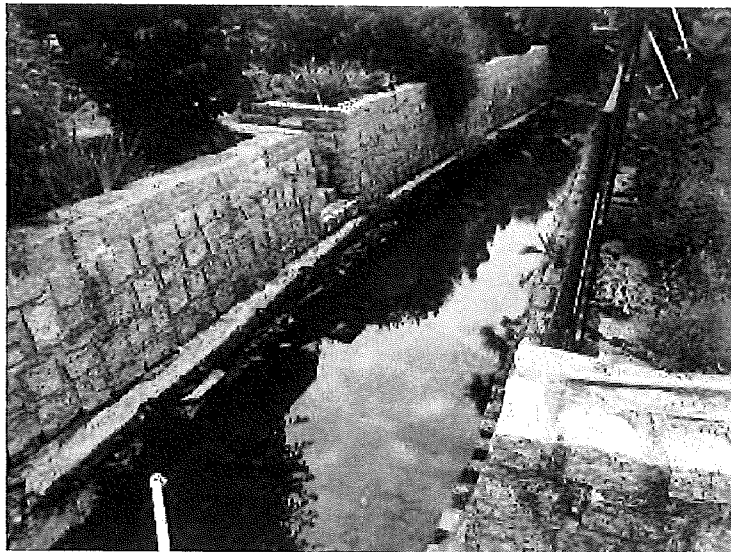
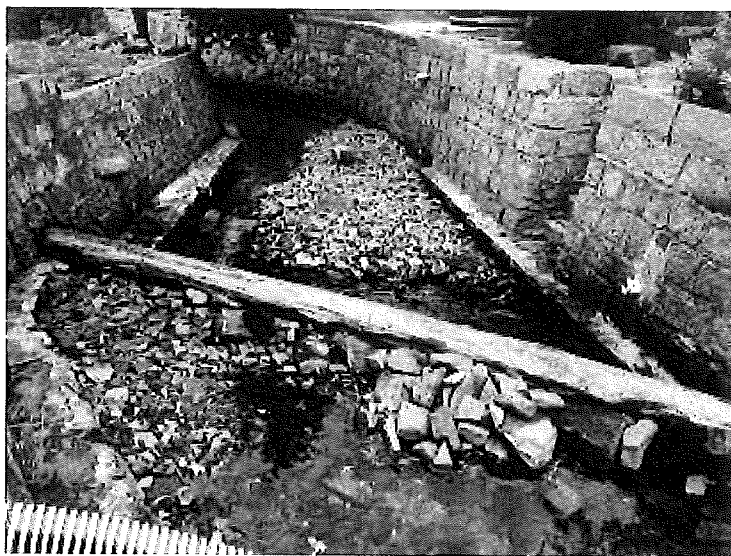
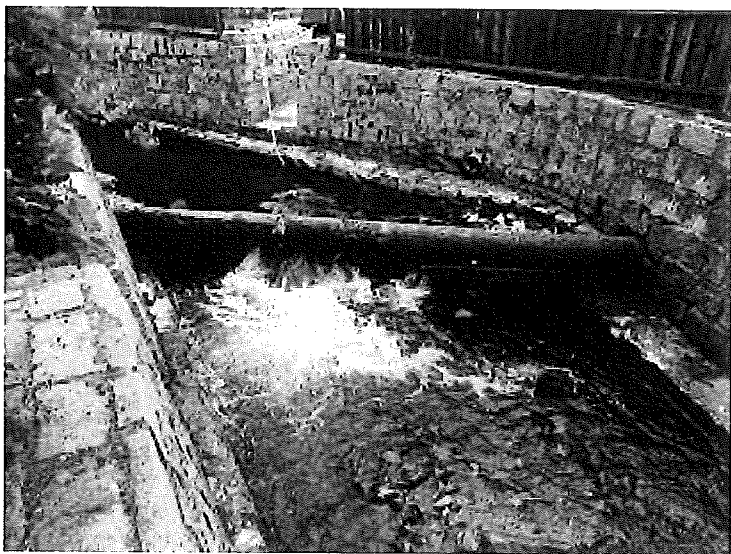
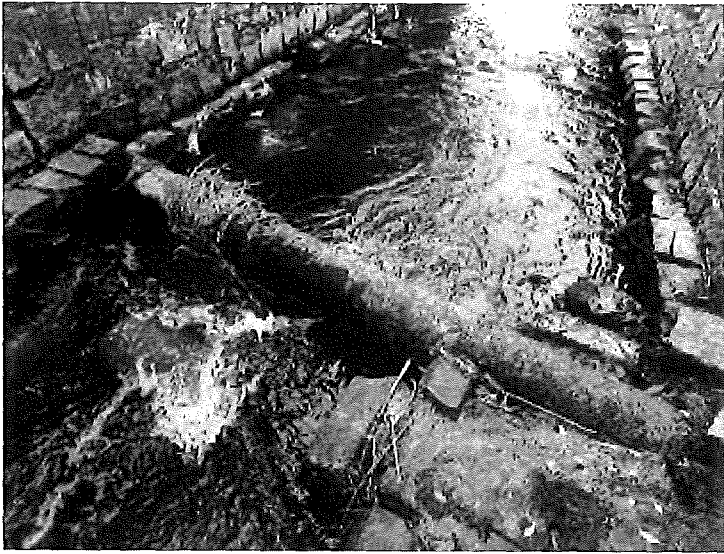
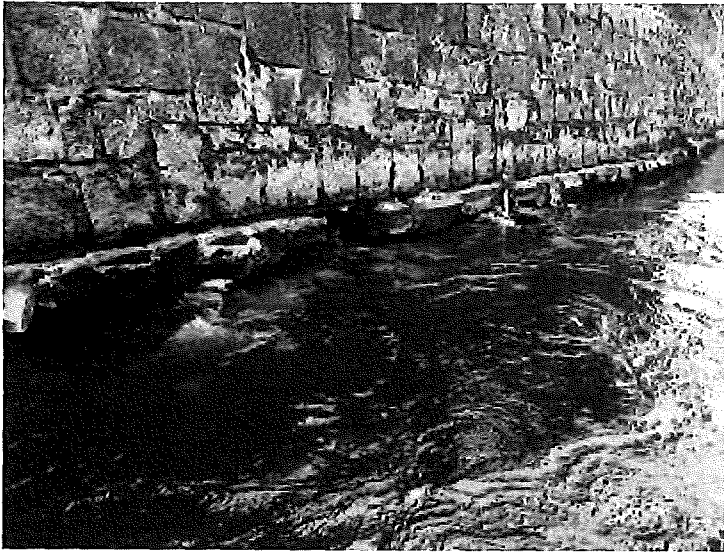
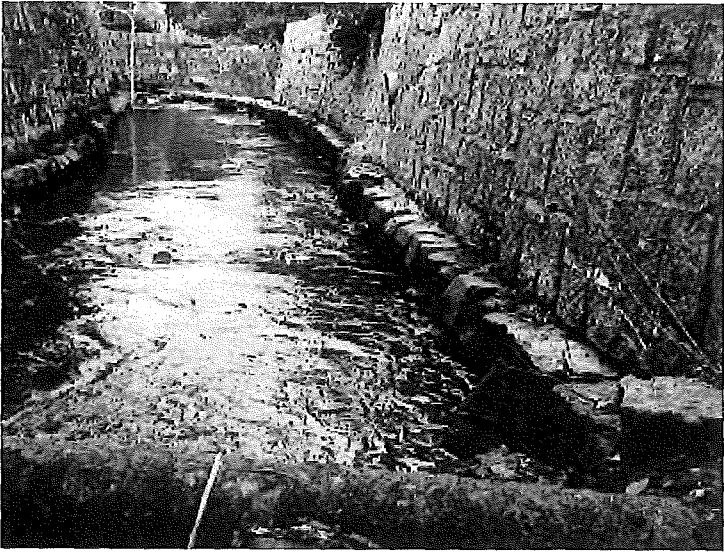
2. úsek ř. km 12,130-12,185 (mezi č. p. 216 a 110, ul. Ke Hradu)

- v ř. km 12,130 vypadlé cca 3 ks kamene pod vyústěním PVC trouby

- v ř. km 12,158-12,185 původní šterkové dno odneseno v délce cca 27 m, niveleta snížena o cca 0,4 m, odhaleno vodovodní potrubí, kamenné patky a dřevěný stupeň, šířka dna cca 2,5 m, pod stupněm cca 4 m

- vypadlé kameny budou doplněny na sucho

- dno bude zabezpečeno záhozem z lomového kamene vč. prostoru pod stupněm

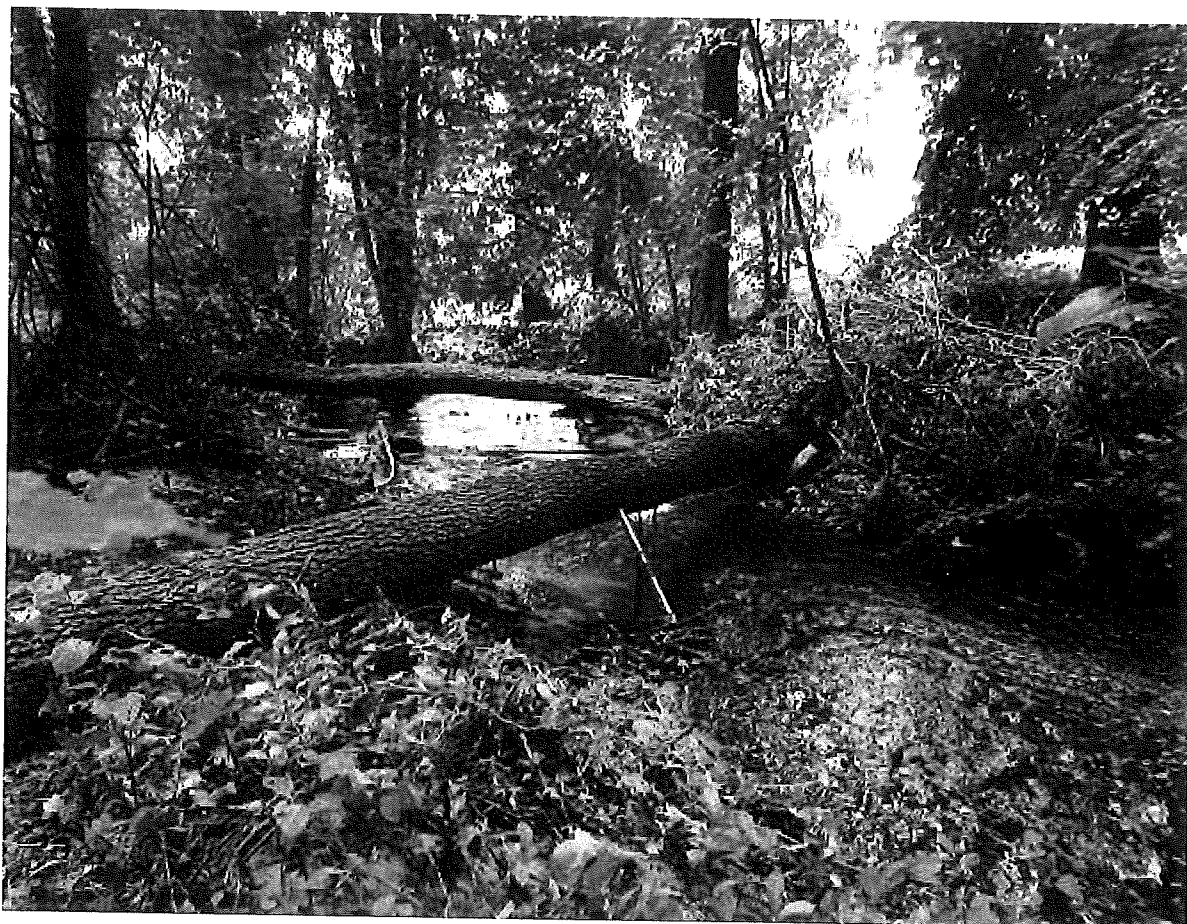
3. úsek ř. km 12,270 (pod č. p. 304)

- přes koryto padlé dva stromy DN 800

- stromy budou rozřezány a uloženy do hrání min. 6 m od břehové hrany

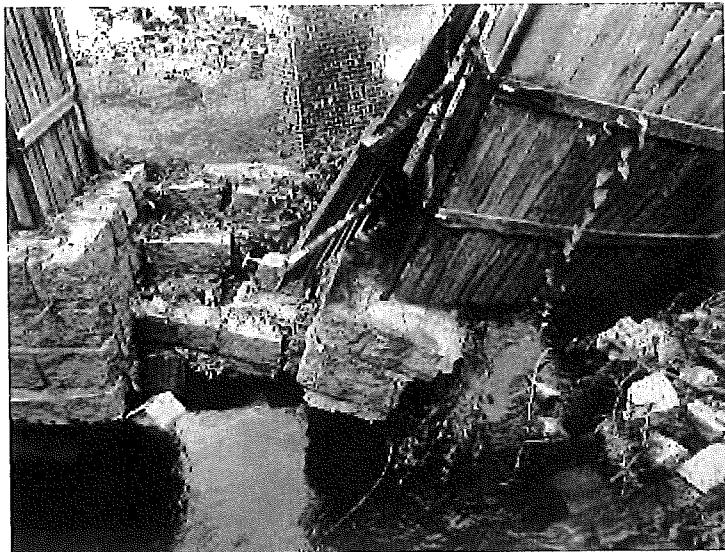
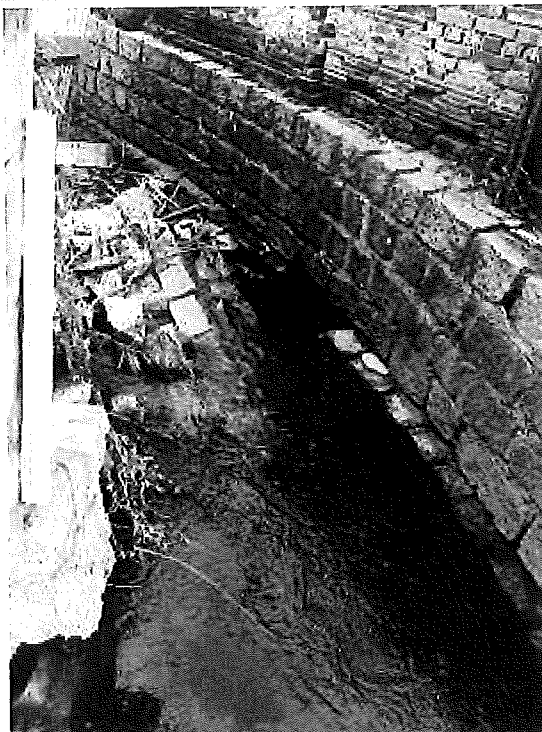
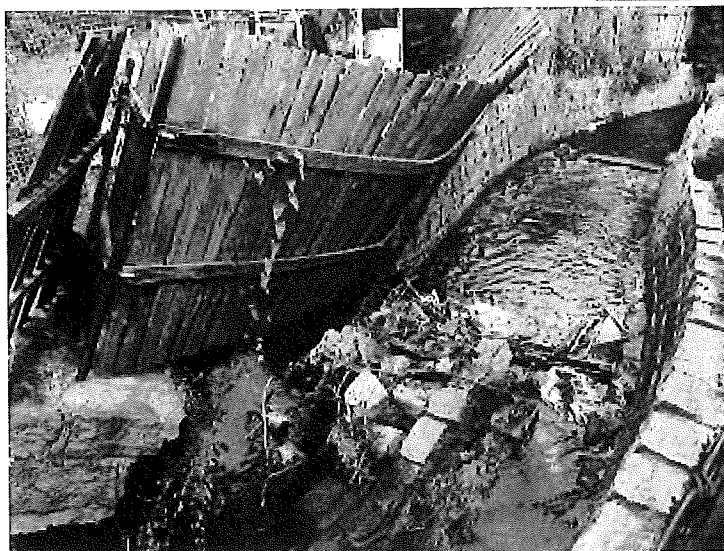
4. úsek ř. km 12,860-12,866 (pod č. p. 161 ul. Ke Hradu)

- zřícená zeď v délce 6 m vč. části schodů

- zeď bude rozebrána a vzniklá kaverna zabezpečena rovnaninou z lomového kamene

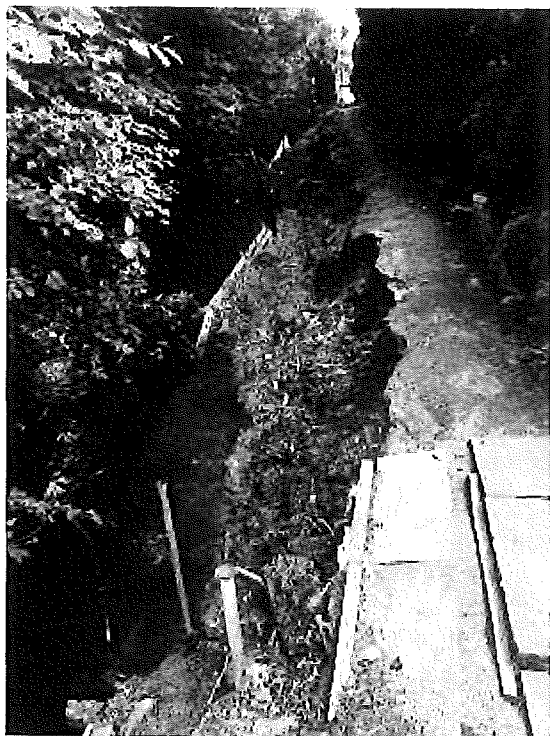
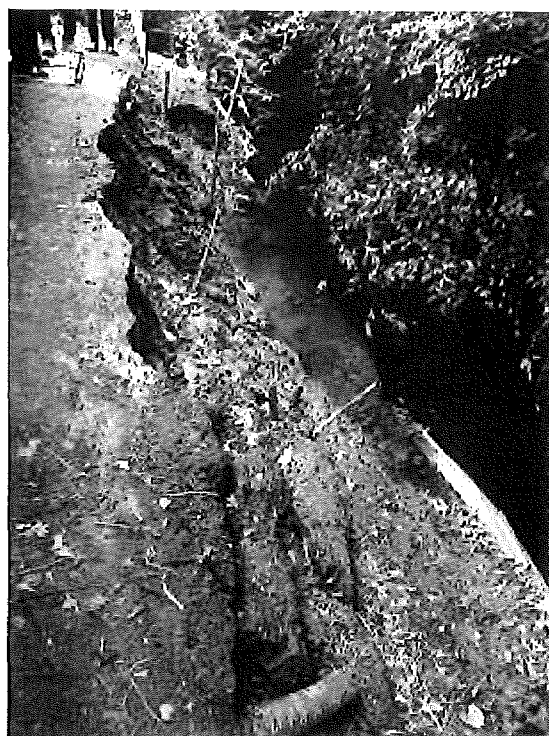
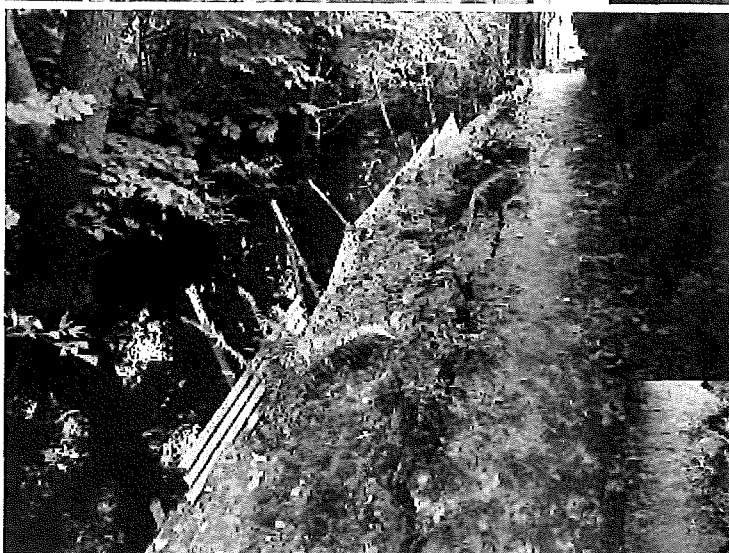
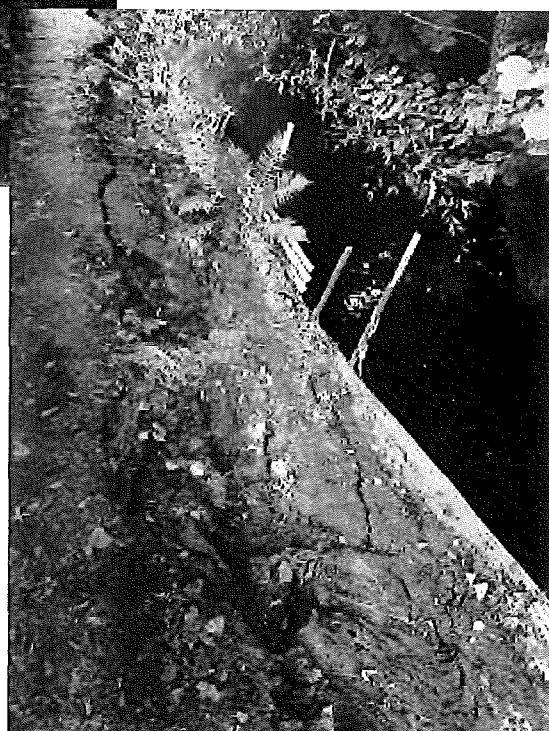
5. úsek ř. km 13,092-13,115 (u č. p. 10 ul. Benešova)

- částečně sesutý PB v délce cca 13 m v minulosti zajištěný plechy, výška břehu cca 2 m

- břeh bude zabezpečen rovnaninou z lomového kamene
