# **Posudek břehového porostu na pravém a levém břehu Řečického potoka**

**(k.ú. Lanžov)**

**ř. km 0,000 – 0,440**

**Povodí Labe, státní podnik, OPVZ  
referát vodohospodářského plánování a ekologie**

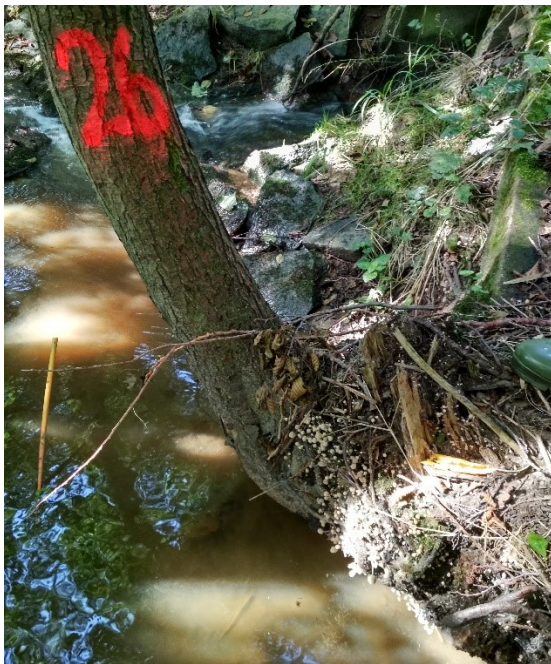
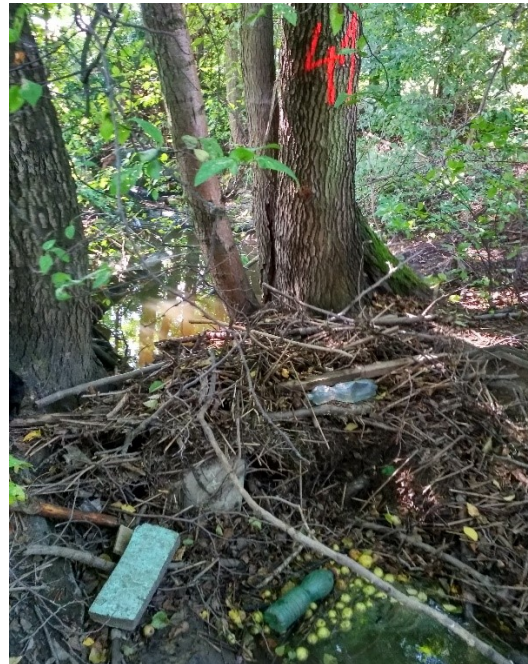
*Olše výrazně zasahující do průtočného profilu, nahromaděný organický materiál brání v průtoku. Cílem je zabezpečit průtočnost vodního toku.*

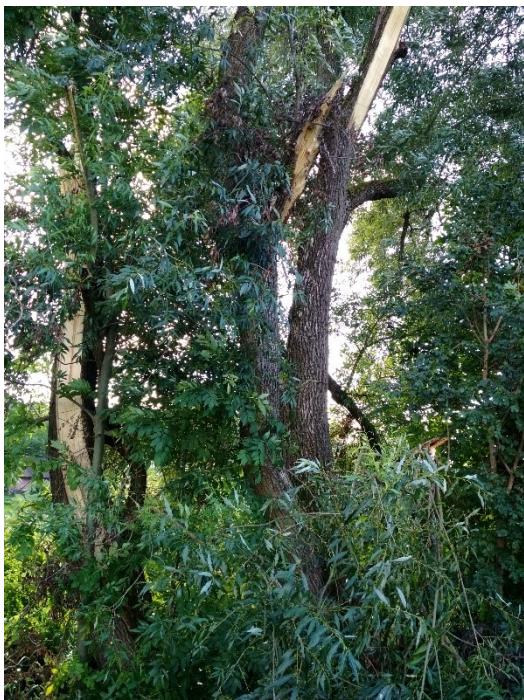
*U vrůb dochází k odlamování kosterních větví a k destrukci kmene způsobenou jádrovou hnilobou*

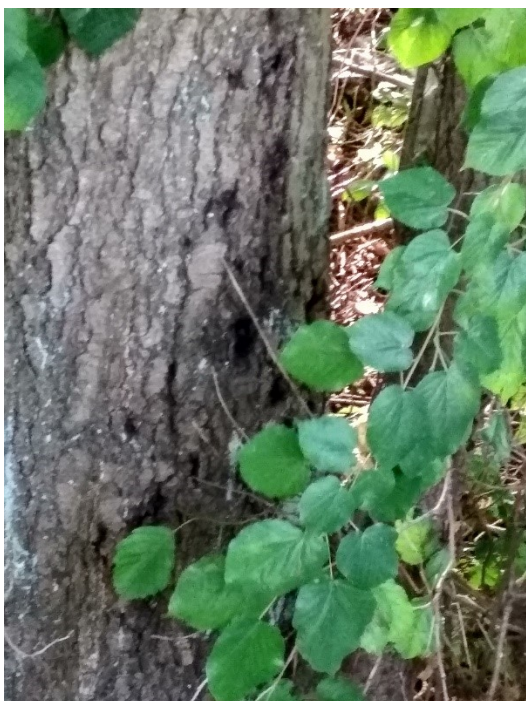
*Některé olše jsou napadené plísní olšovou (*Phytophthora alni*)*
