Most Most 2a-L1

Lávka pro pěší přes tramvajovou trať, silnici I/13 a trať SŽDC, RICO

MIMOŘÁDNÁ PROHLÍDKA

Datum provedení prohlídky: 11.8.2020

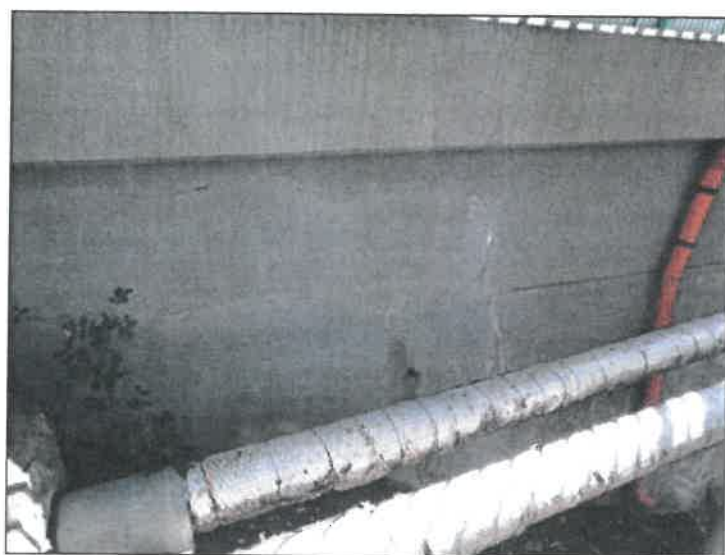
Opěra O11: Stopy po zatékání trhlinami v sanaci v oblasti levého křídla, trhliny pravděpodobně kopírují místa pracovních spár betonáže.

Levé křídlo opěry O11, patrné trhliny pravěpodobně v oblastech pracovních spár, stopy po zatékání.

| [8] | 1.2 | Mostní podpěry a křídla | Podél trhlin v nátěru opěr provést otryskání povrchu, odstranění nátěru a výluhů. |

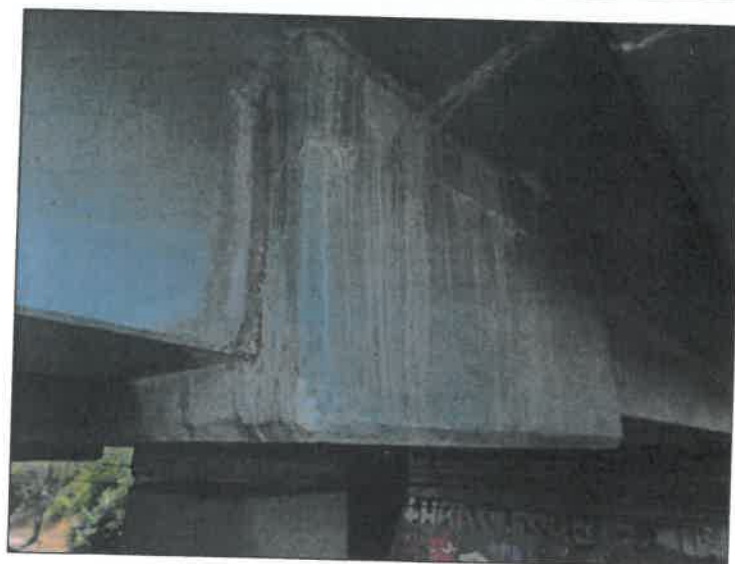
Stopy po zatékání na pilíř P2.

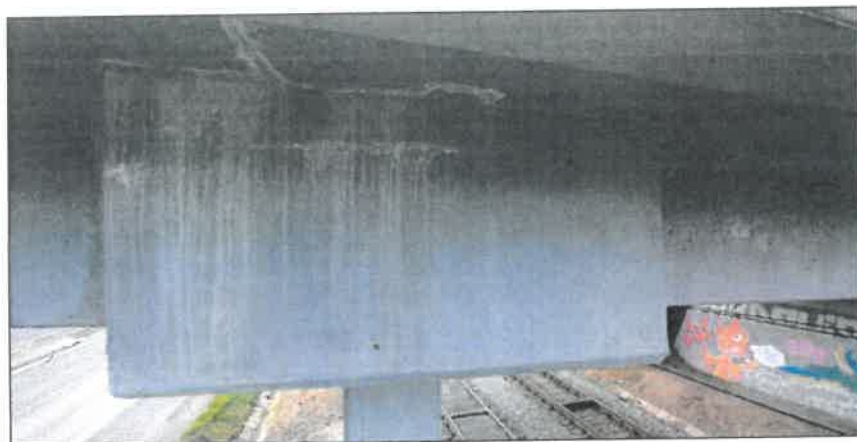
Podélná trhlina šířky 0,15 mm na povrchu nátěru.

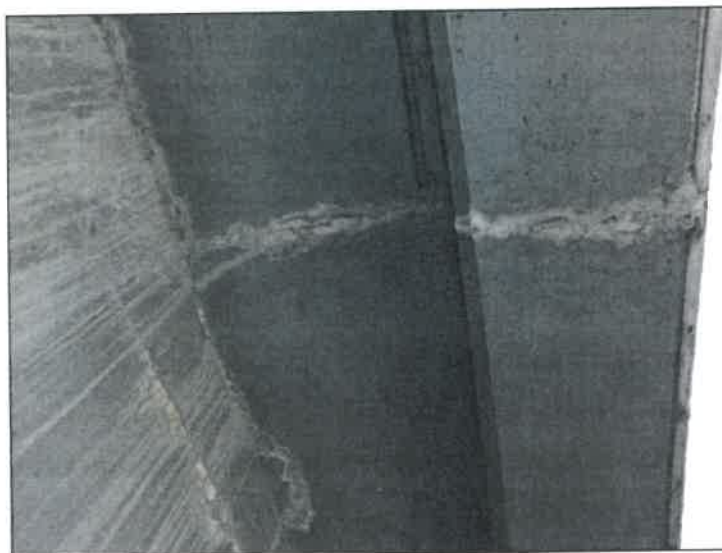
Oblast pilíře P2: Levá strana, separace (trhlina) za koncem konzoly prefabrikovaného nosníku a monolitickým příčnickem, resp. dolním lícem spřažené desky mostovky (šířka trhliny v nátěru 0,2 mm). Trhlina přechází přes dolní líc převisu spřažené desky (šířka trhliny 0,3 mm), na vnějším líci je patrné, že trhlina byla sanovaná patrně již v době stavby, v oblasti sanace je trhlina prokreslena v nátěru šířky do 0,15 mm. V oblasti jsou plošné stopy po zatékání. Výluhy z trhlin, výluhy spárou mezi bokem příčnicku a dolním lícem konzoly NK. Podélná trhlina na boku příčnicku cca 0,14 - 0,25 m pod konzolou, pravděpodobně pracovní spára při betonáži příčnicků. Šířka trhliny v nátěru 0,2 mm.

Příčná trhlina v konzole příčnicku nad pilířem P2 přechází z převisu římsy/spřahující desky mostovky, šířka trhliny v nátěru je 0,2 mm.

| [9] | 2.1 | Nosná konstrukce | Otryskat plochy dotčené výluhy v oblasti pilíře P2 a P9 včetně nátěru. |

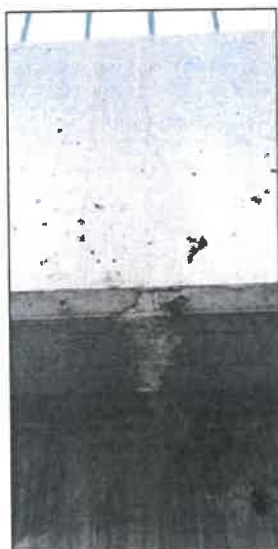
Na boku převisu působí trhlina jako sanovaná, opakovaně prokreslená šířky do 0,1 mm.

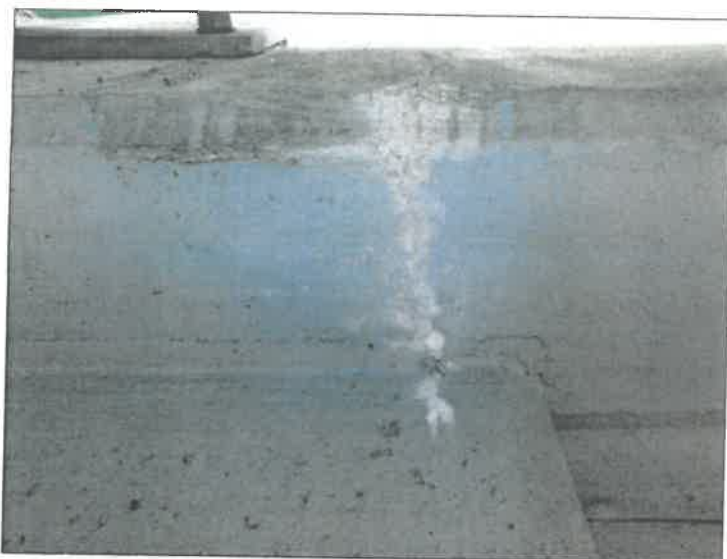
Oblast pilíře P2: Pravá strana, příčné trhliny na dolním líci převisu spřažené desky ve vzd. cca 0,1 a 0,2 m od začátku a konce příčnicku se slabým výluhem. Šířka trhlin prokreslených v nátěru je 0,2 mm. Na boku patrně sanovány pravděpodobně již v době stavby.

Příčná trhlina na dolním líci pravého převisu římsy/spřáhující desky mostovky. Šířka trhliny v nátěru je 0,2 mm.

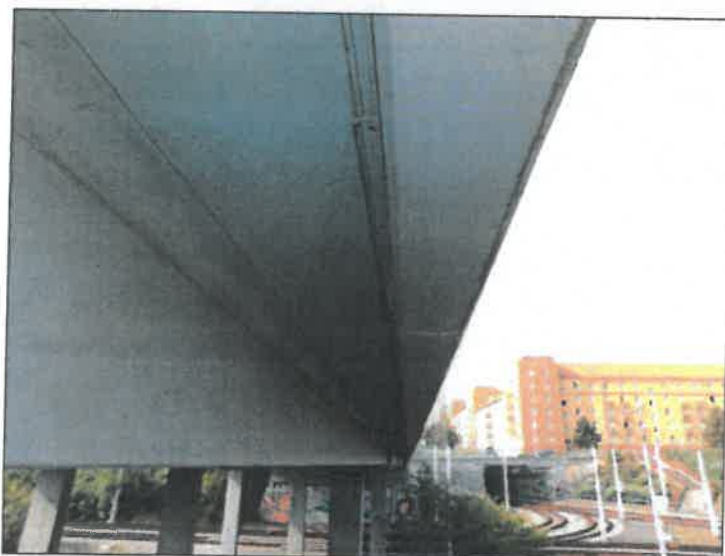
Trhliny na dolním líci převisu spřahující desky šířky do 0,3 mm se vyskytují i mimo nadpodporové oblasti. Tyto trhliny nevyžadují sanace.

Trhliny na dolním líci převisu jsou i mimo oblasti podpor.

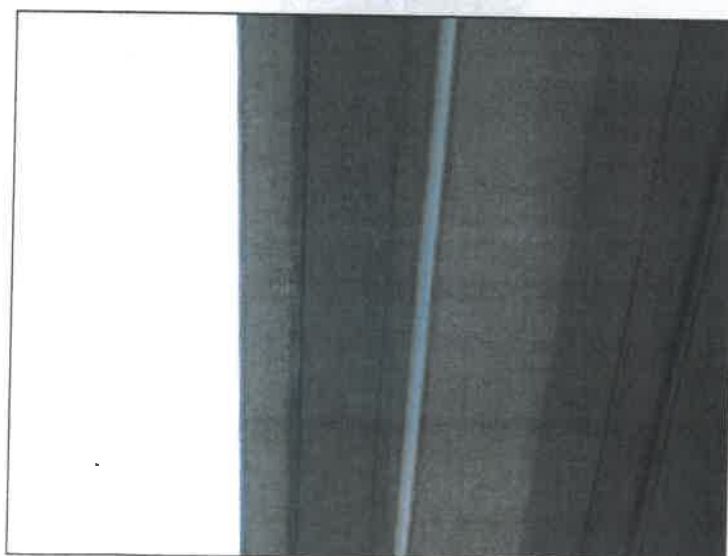
Průsak podél spáry mezi konzolou prefabrikovaného nosníku a deskou mostovky.

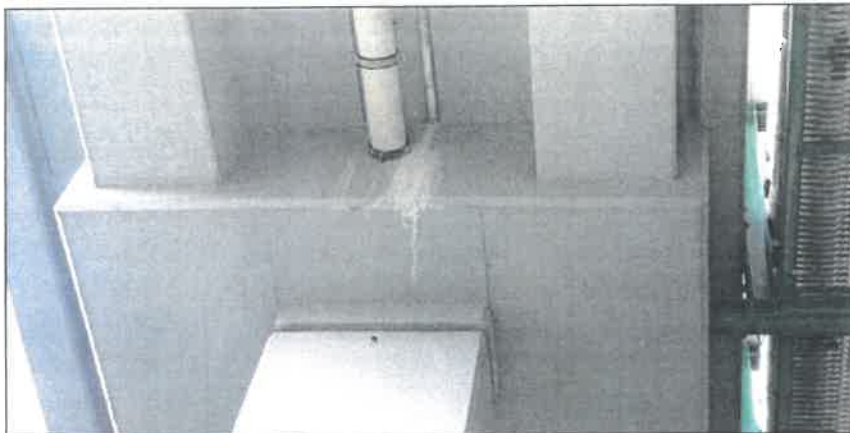
Na čelní ploše do pole 8 mezi nosníky je výluhy vycházející ze spáry mrzí příčnickem a konzolami nosníků.

Výiuhy pod spárou mezi nosníky nad pilířem P9, stěna do pole 8.

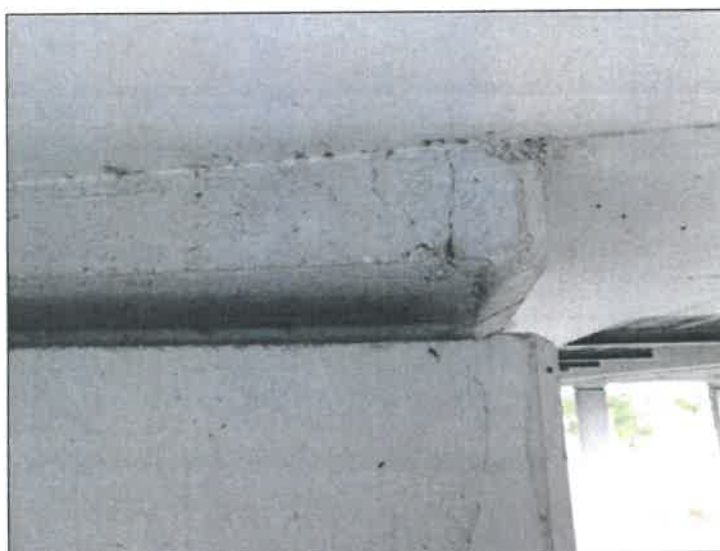
Trhlina v nálitku nad vrubovým kloubem pilíře P2 pravděpodobně z doby jeho provádění.

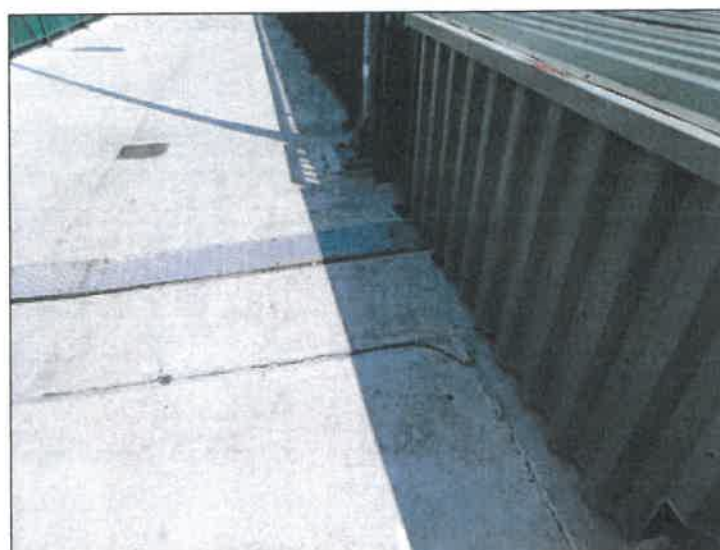
Chodník na předmostí O1 je výrazně sedlý, izolační systém je nufunkční, dochází k výraznému zatékání za opěrou zeď mezi mezi mosty 2a-L1 a 1a-M1.

Sednutí povrchu chodníku na předmostí O1.

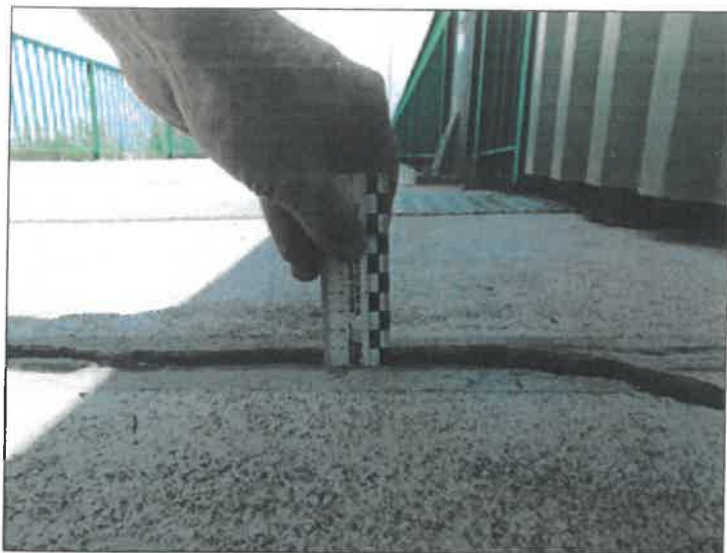
Detail poruchy viz předchozí foto.

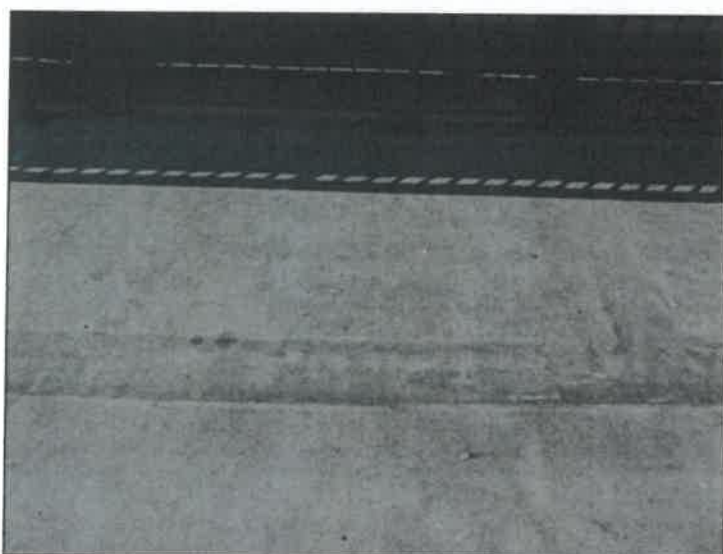
V izolaci jsou pravděpodobně prokreslené příčné trhliny ve spřažené desce. Šířku trhlín nelze přes vrstvy izolace oměřit.

Pravděpodobně prokreslené příčné trhliny v pochozí vrstvě.

| [12] | 3.5 | Izolační systém mostovky | Zahájit projekční činnost pro provedení výměny mostního svršku včetně repase příp. výměny zádržného systému. Po odstranění stávající hydroizolace/pochozí vrstvy je nutné provést kontrolu horního líce mostovky, případné nadlimitně široké trhliny injektovat. Provést novou přímopojížděnou izolaci odolnou proti UV záření. |

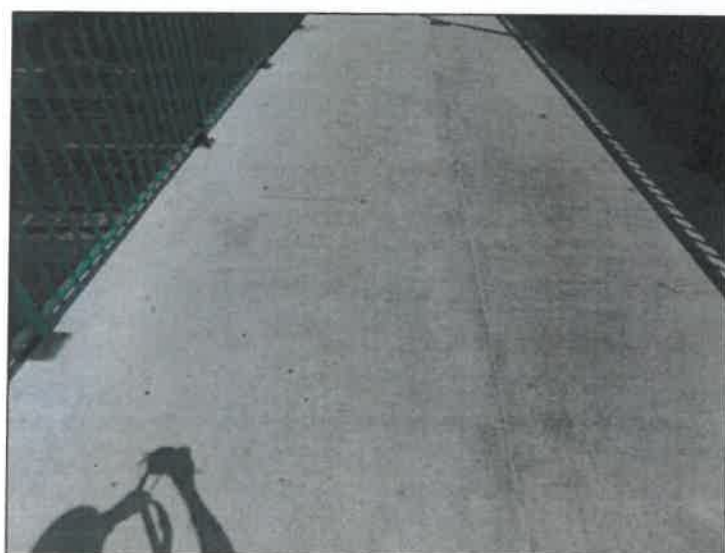
Lokální poškození, omezená funkčnost. Izolace je poškozená zejména po obvodu poklopů svrtek revizních šachet. Voda může téct do kanálků s inž. sítěmi a být rozváděna po mostě, způsob provedení chrániček není znám.

Viz předchozí, dále prokreslené korodující obrysy poklopů svrasky revizní šachty skrze pochozí vrstvu.

| [14] | 4.7 | Cizí zařízení na mostě | V rámci projektu opravy mostního svršku navrhnout vhodné řešení izolace poklopů. |

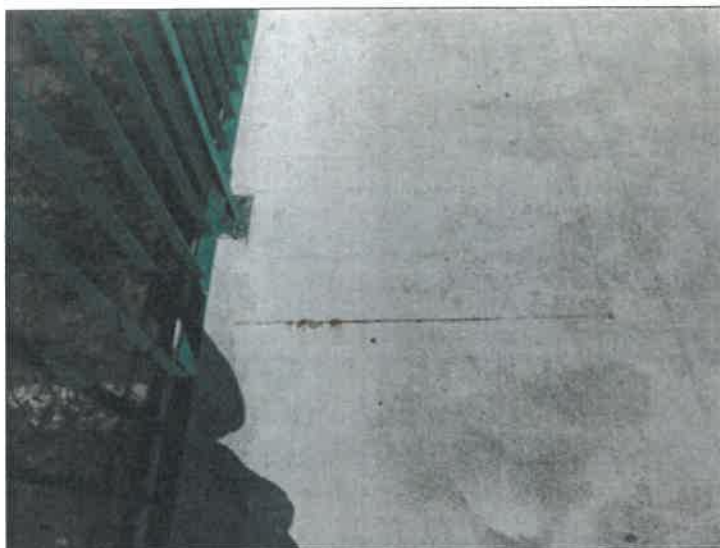
Výrazná koroze lemu poklopu revizní svratky

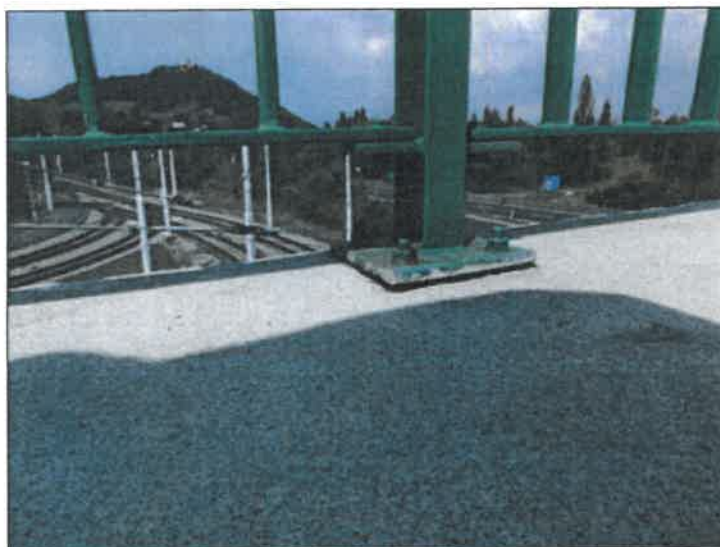
Chybí podlití pod patními plechy sloupků zábradlí.

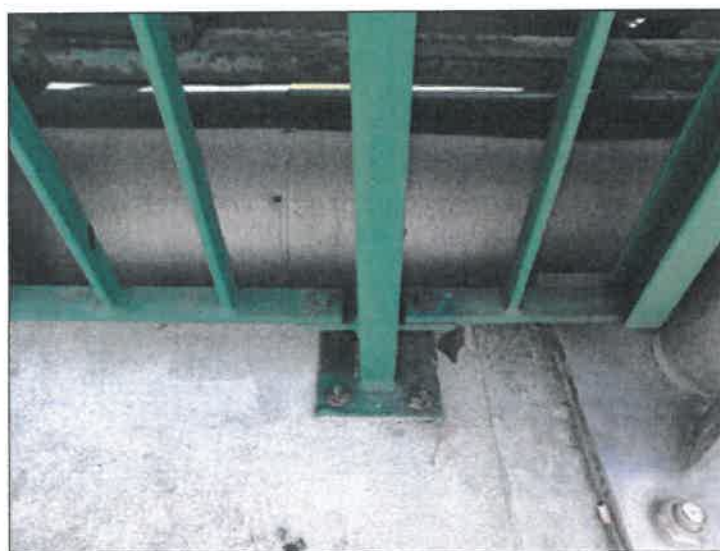
Lokálně koroze spojovacího a kotevního materiálu zábradlí. Degradace protikorozní ochrany.

Koroze spojovacího a kotevního materiálu zábradlí.

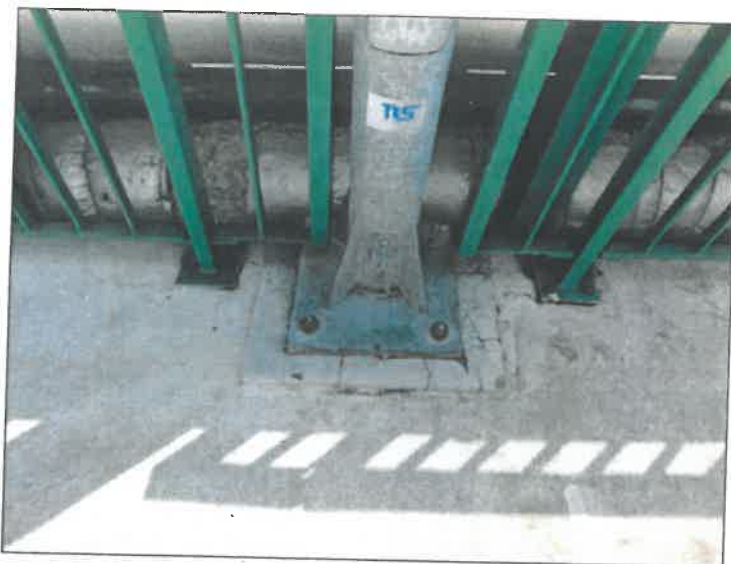
Trhliny v podlítí patního plechu sloupu VO, koroze kotevního materiálu.

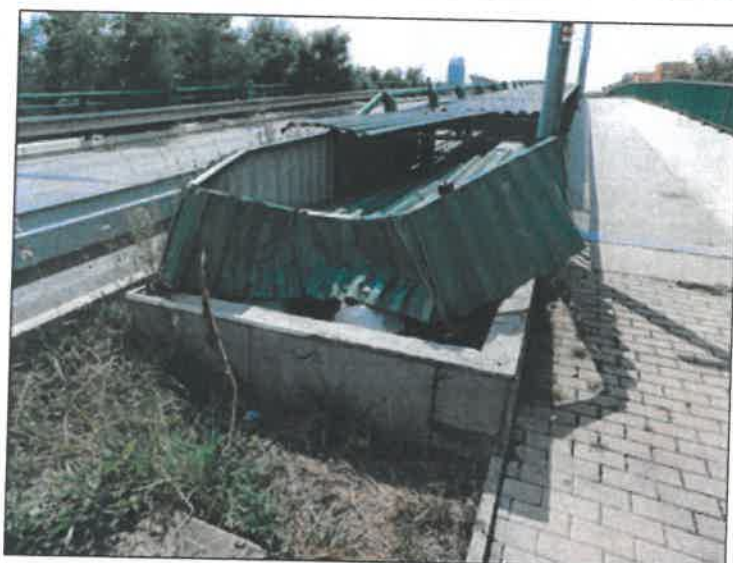
Poškozený kryt kolektoru.

[6]	4.7	Cizí zařízení na mostě	Vyzvat správce kolektoru k opravě krytu na O11, resp. k ověření plné funkce převáděných sítí, které mohou být poškozeny.
[7]	4.7	Cizí zařízení na mostě	Vyzvat správce IS převáděných v kolektoru k jejich řádné opravě a údržbě.

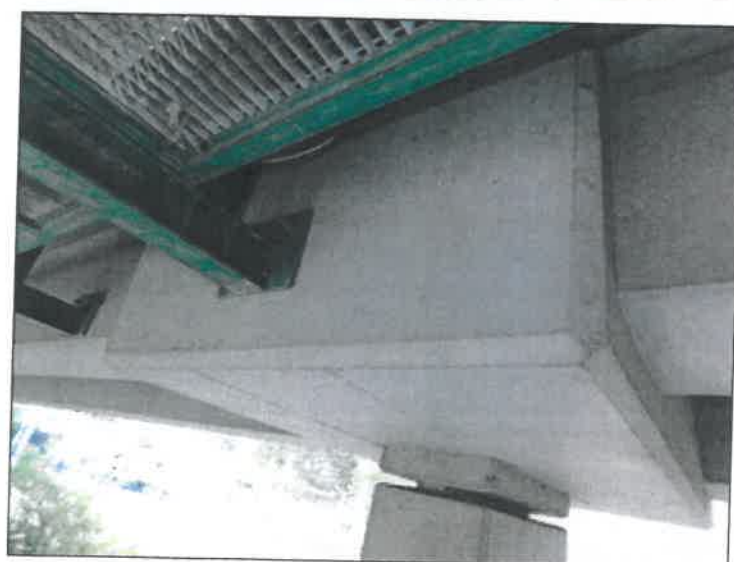
Deformované upevnění konstrukce kolektoru u konstrukce lávky. Lokální koroze. Degradace protikorozi ochrany.

| [19] | 4.7 | Cizí zařízení na mostě | V rámci opravy mostního svršku zajistit i opravu kolektoru. |

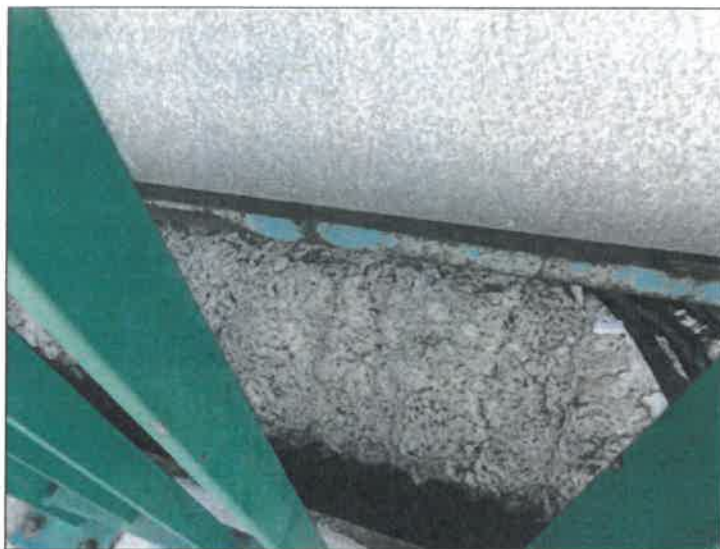
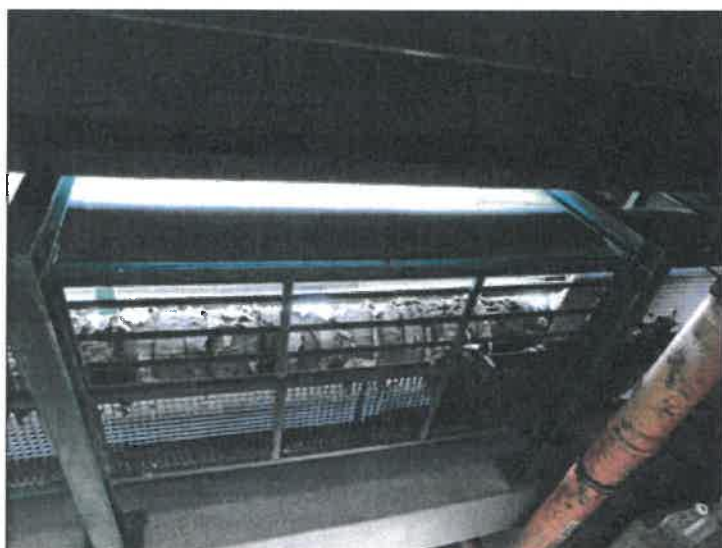
Poškozená ochrana sítí v kolektoru.

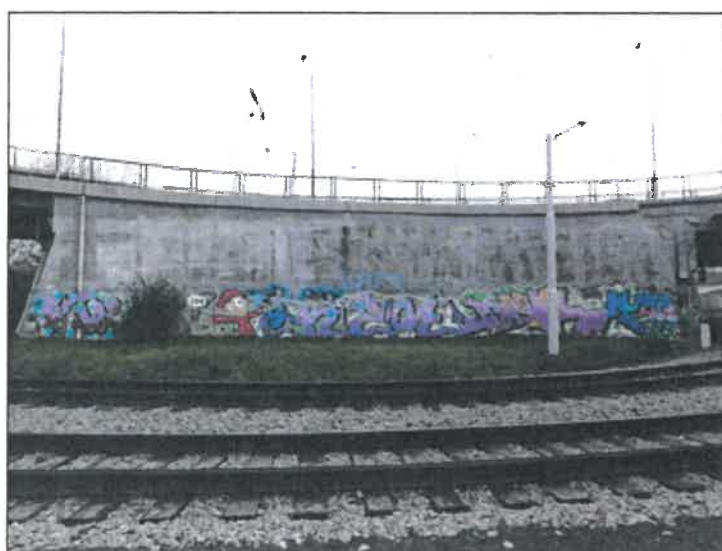
V oblasti opěrné stěny mezi objekty 2a-L1 a 1a-M1 (navazující na opěru O1) dochází k silnému zatékání. Zatékání v dané oblasti může mít vliv i na konstrukci 2a-L1.

Výrazné stopy po zatékání na opěrné stěně mezi objekty 2a-L1 a 1a-M1.

| [11] | 1.2 | Mostní podpěry a křídla | Zajistit projektovou dokumentaci opravy opěrné zdi mezi objekty 2a-L1 a 1a-M1, dle dokumentace provést přísl. opravu. |
