Most Most 2a-M1

Most přes tramvajovou trať, silnici I/13, Bílinu a trať SŽDC, RICO

MIMOŘÁDNÁ PROHLÍDKA

Datum provedení prohlídky: 11.8.2020

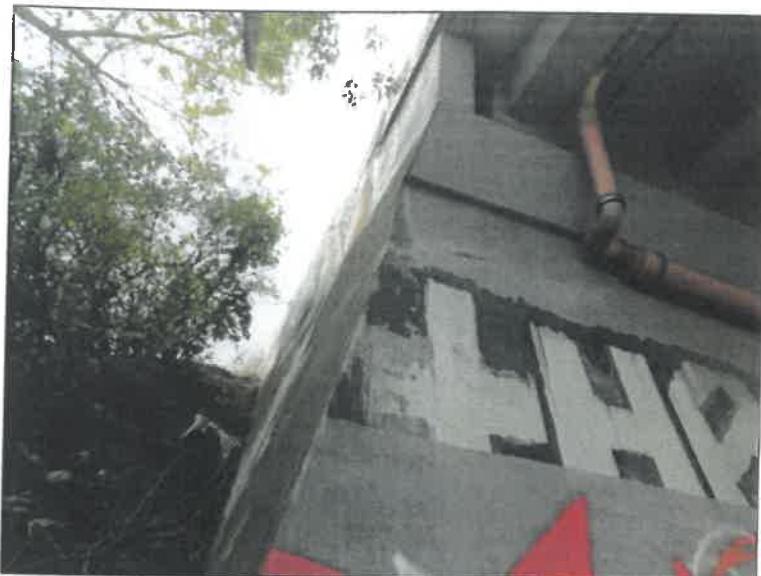
[1.2] 1.2 Mostní podpěry a křídla Pravý bok dříku opěry O1 je výrazně porostlý řasou. V čele pod úložným prahem opěry O1 je v náteru trhlina patrně se slabým výluhem. Rozsah výluhu se oproti dostupným HPM a MPM jeví spíše jako setrvalý. Na boku úložného prahu a plentovací stěně jsou na náteru mapy.

V čele pod úložným prahem opěry O1 je v nátěru trhlina patrně se slabým výluhem.

- [1] 1.2 Mostní podpěry a křídla V rámci provádění běžných prohlídek 1x ročně sledovat případnou obnovu a rozvoj zatékání a tvorby výluhů v oblastech trhlin na opěrách.

- [9] 1.2 Mostní podpěry a křídla Podél trhlin v nátěru opěr provést otyskání povrchu, odstranění

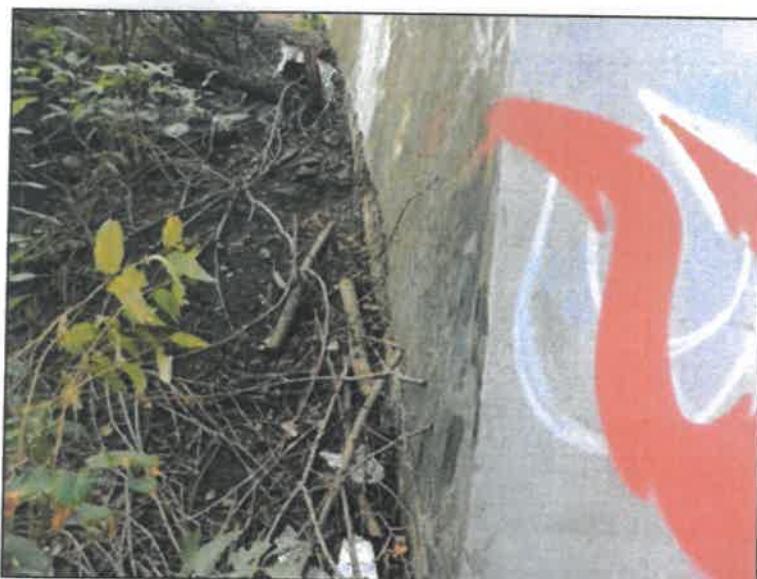
Bok dříku opěry O1 je porostlý řasou.

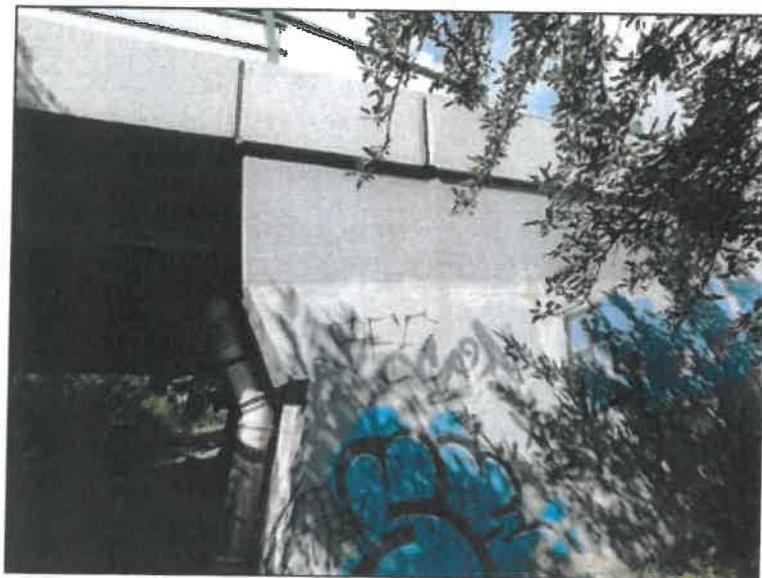
Na pravém boku opěry O11, patrně v pracovní spáře úložný práh/dřík a úložný práh/plentovací stěna jsou v náteru trhliny patrně se slabými výluhy. Rozsah oproti minulám HPM a MPM se jeví

svíše jako setrvalý.

Na pravém boku opěry O11, patrně v pracovní spáře úložný práh/dřík a úložný práh/plentovací stěna jsou v nátěru trhliny patrně se slabými výluhy.

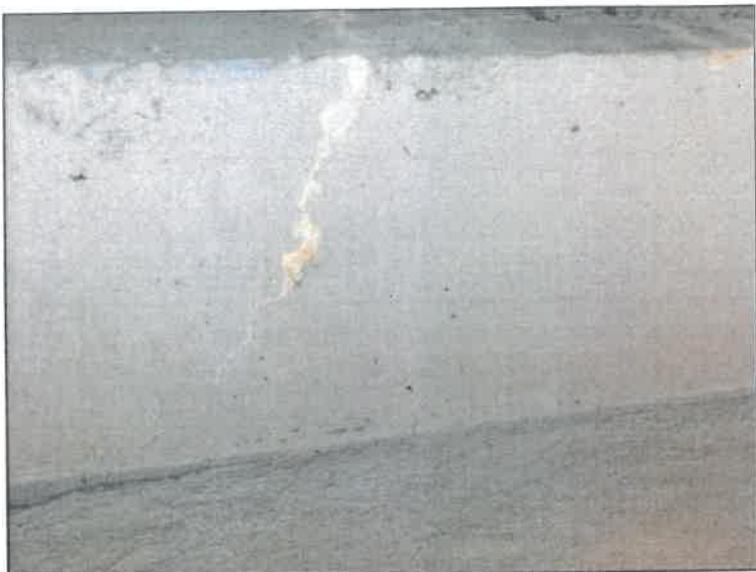
Trhliny v levých konzolkách nosné konstrukce (v oblasti příčníků nad pilíři P2, P3 a P4). Přes vrstvu nátěru jsou šířky 0,2 mm. Po provedení návrhu byla zjištěna šířka 0,35 mm.

Trhliny v levých konzolkách nosné konstrukce (v oblasti příčníků nad pilíři P2, P3 a P4).

- [2] 2 Nosná konstrukce V rámci provádění běžných prohlídek (1x ročně) sledovat zda jsou v inkriminovaných oblastech opět patrné stopy po zatékání případný rozvoj tvorby výluhů.

V oblasti trhlin provést otryskání konstrukce, odstranění viditelných výluhů včetně druhotného ochranného nátěru.

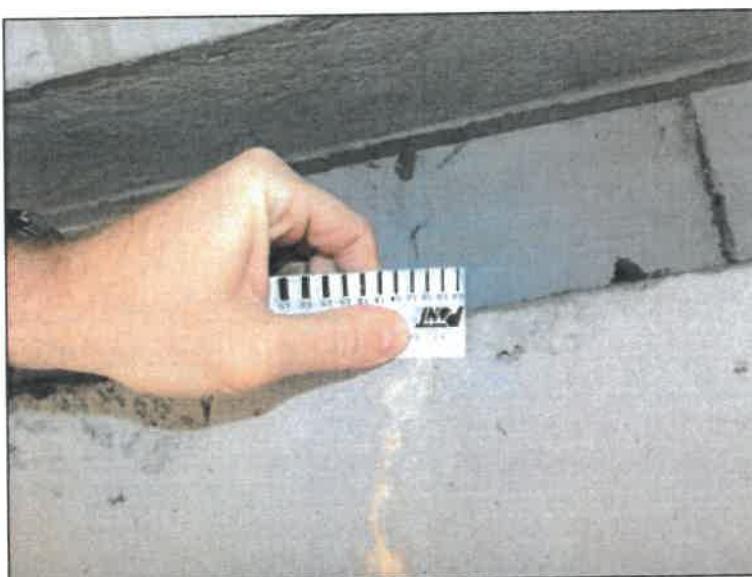
Měření šířky trhliny v nátěru.

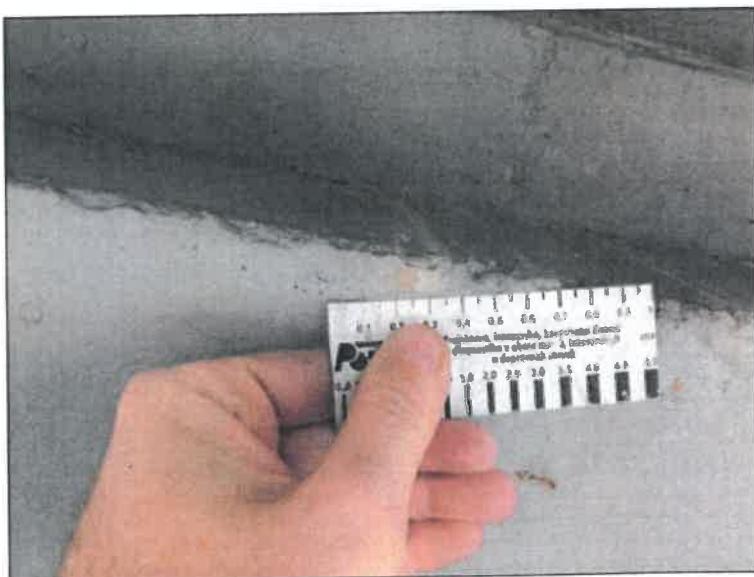
Měření šířky trhliny v nátěru.

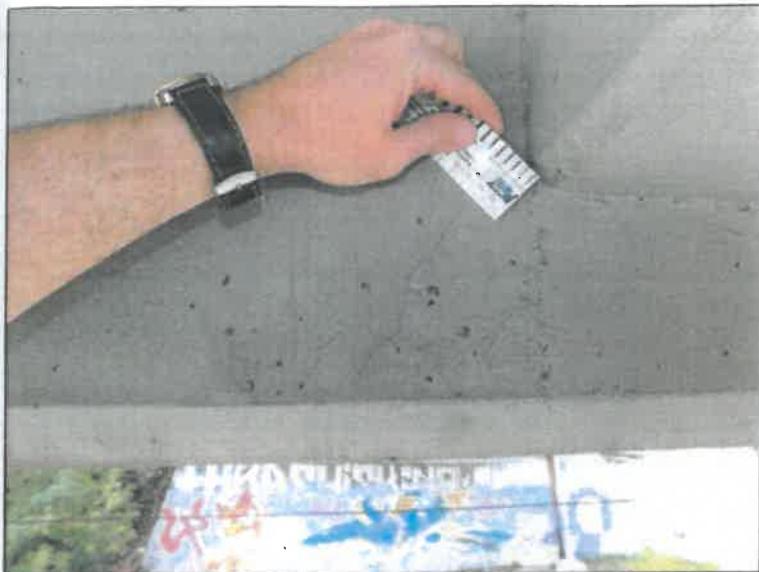
Na příčníkách jsou v nátěru na konstrukci spíše ojedinělé trhliny do šířky max 0,2 mm. Je uvažováno s podlimitní šírkou trhliny bez nutnosti její sanace.

Měřená šířka trhliny v nátěru přičníku.

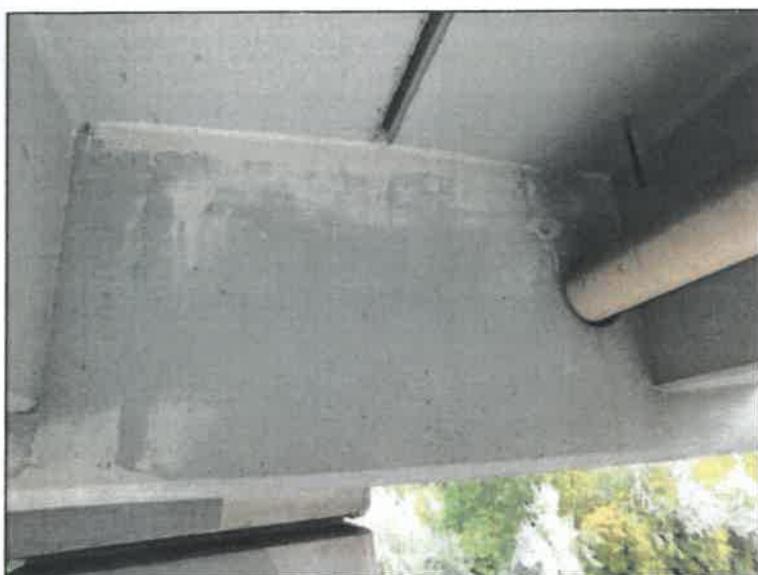
Lokální poškození druhotného ochranného nátěru bez nutnosti opravy.

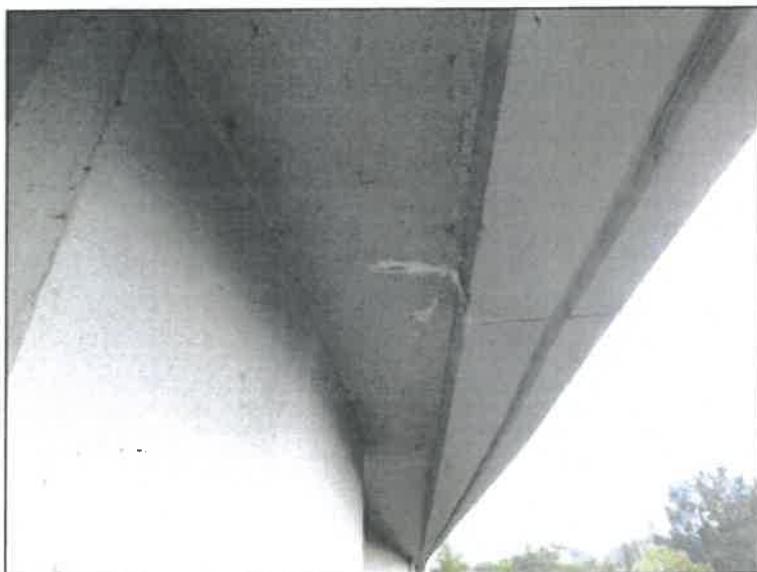
Na dolním líci převisů říms se nejčastěji u oblastí pracovních spár tvoří spíše slabé výluhy. Místy průsaky přechází na dolní líc konzoly nosné konstrukce.

Průsak z pod římsy na konzolu NK v oblasti pilíře P4.

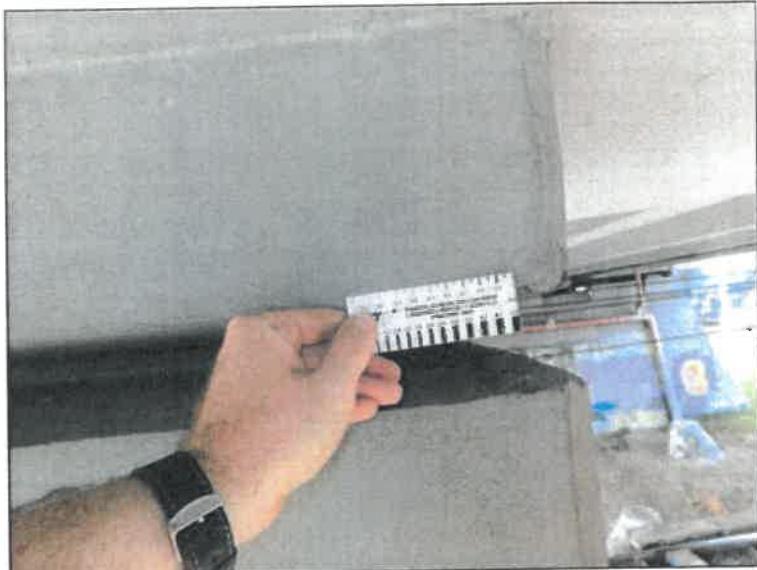
Pod a nad vrubovými klouby jsou v nátěru prokreslené trhliny do šířky 0,1 mm. Tyto trhliny není nutné sanovat.

Trhlina v oblasti nad vrubovým kloubem měřena přes nátěr.

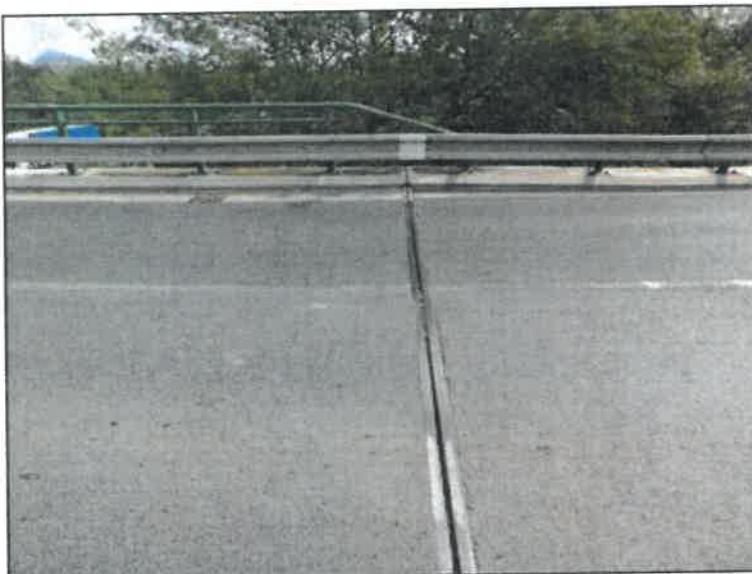
Spáry nad těsnícími profily jsou z větší části zanesené, u krajnic poté zcela. Z usazených nečistot prorůstá vegetace.

MZ nad O1 částečně zanesený.

- [3] 2.3 Mostní závěry V rámci běžné údržby zajišťovat čištění spár mostních závěrů.
- [4] 3.1 Vozovka Utěšňovat trhliny v krytu vozovky vhodnou živící zálivkou.

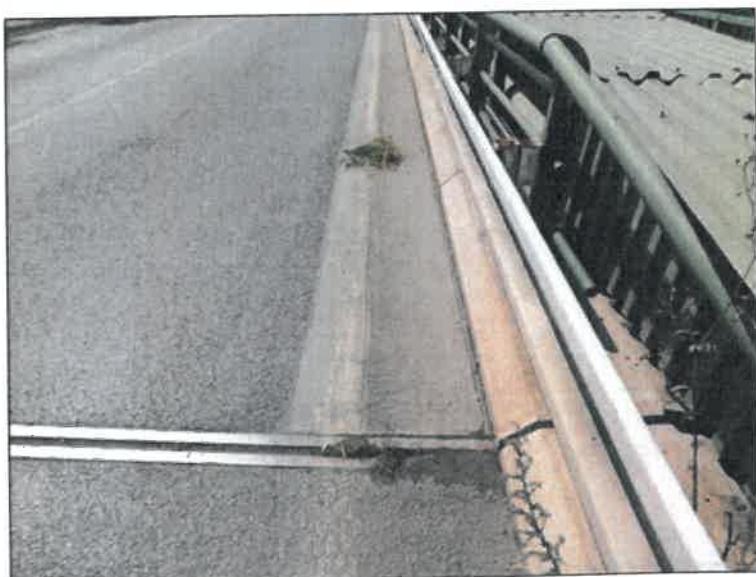
MZ nad opěrou O11 u krajnic zanesený zcela.

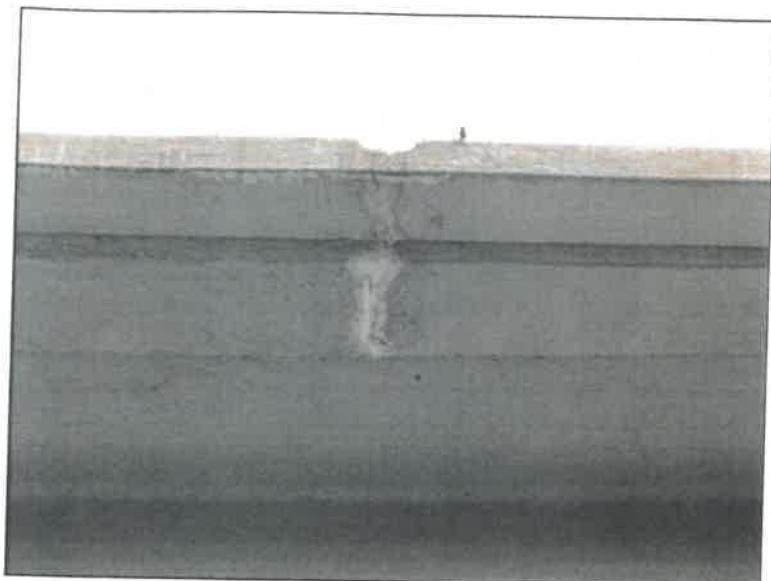
Na dolním lící převisů říms se nejčastěji u oblastí pracovních spár tvoří spíše slabé výluhy.

Provést výměnu těsnění pracovních spár a dilatačních říms.

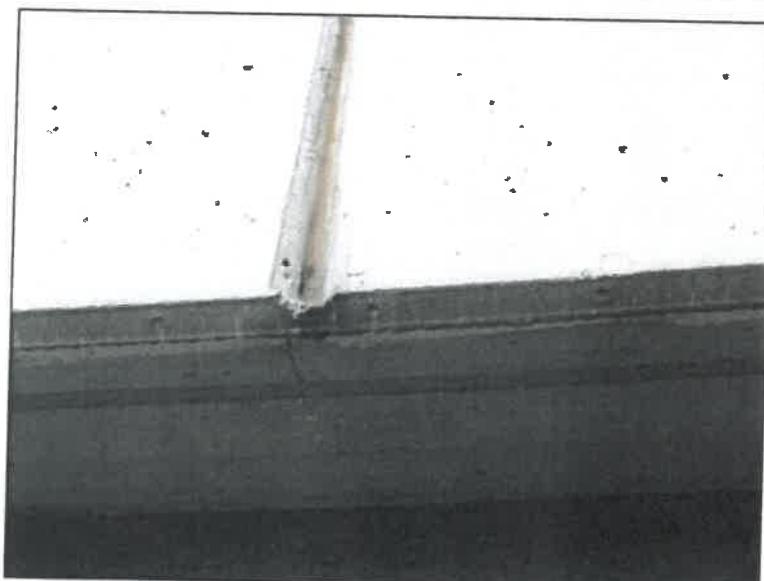
Trhlina na dolním lící převisu římsy v místě pracovní spáry.

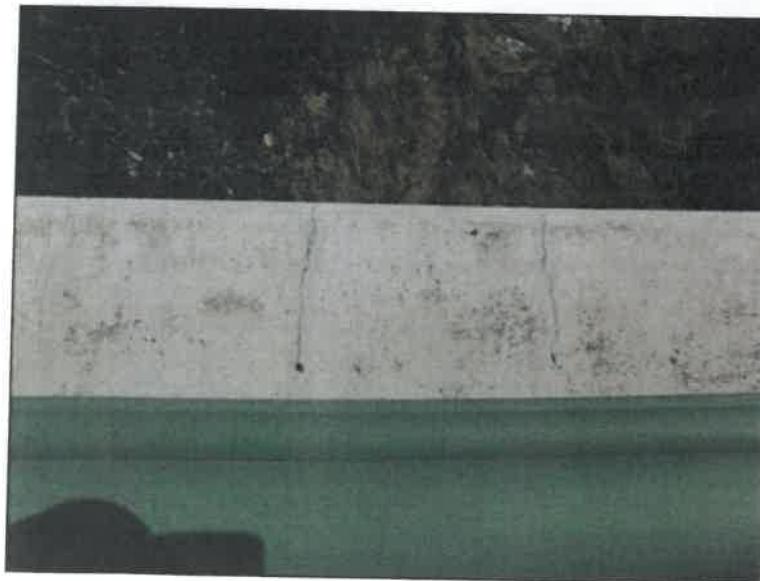
Příčné smršťovací trhliny se vyskytují u obou říms. Po cca 15 letech stáří je již nefunkční ochranný nátěr.

Příčné smršťovací trhliny se vyskytují u obou říms.

Obnovit ochranné nátěry říms, opravu provést po opravě těsnících spár říms.

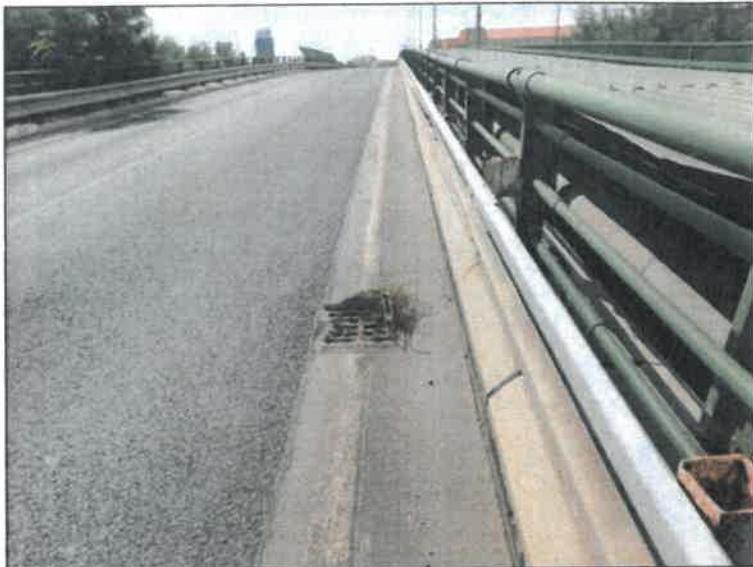
Z odvodňovačů prorůstá vegetace.

Deformované systémové distanční prvky svodicic od sloupků byly nahrazeny ocelovými uzavřenými prvky. Jedná se o špatné řešení.

Z odvodňovačů prorůstá vegetace. Deformované systémové distanční prvky svodnic od sloupků byly nahrazeny ocelovými uzavřenými prvky. Jedná se o špatné řešení.

Nevhodně nahrazené distanční prvky svodnic nahradit systémovými.

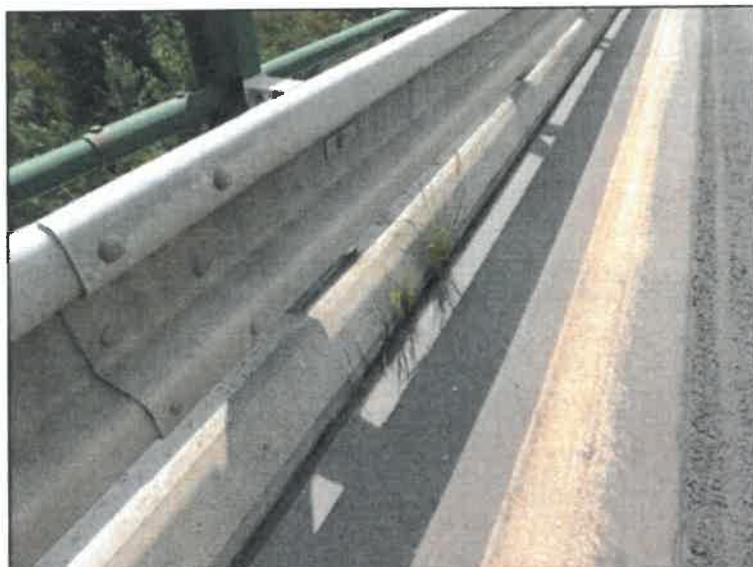
Separace zálivek spár podél odvodňovačního proužku od odrazných proužků a vozovky. Místy ze spár prorůstá vegetace.

Separace zálivek spár podél odvodňovacího proužku od odrazných proužků a vozovky. Místy ze spár prorůstá vegetace.

Provést obnovu zálivek podél odvodňovacích proužků, zatěsnit spáry.

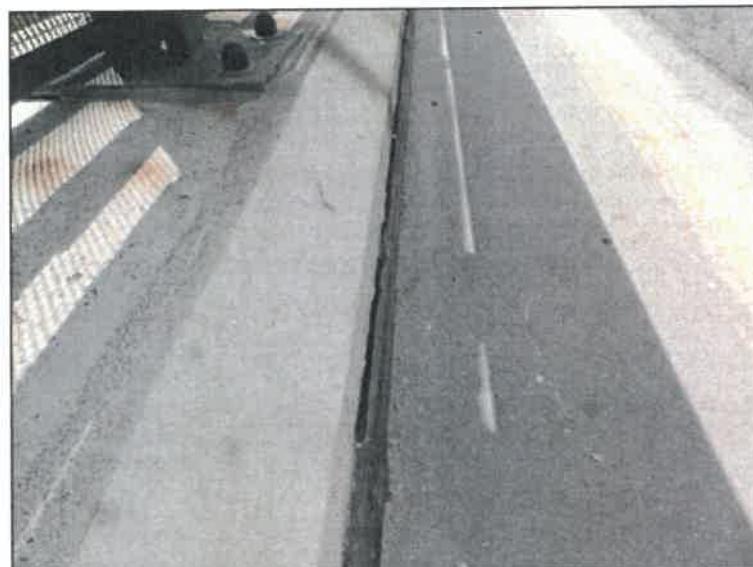
Separace zálivek spár podél odvodňovacího proužku od odrazných proužků a vozovky.

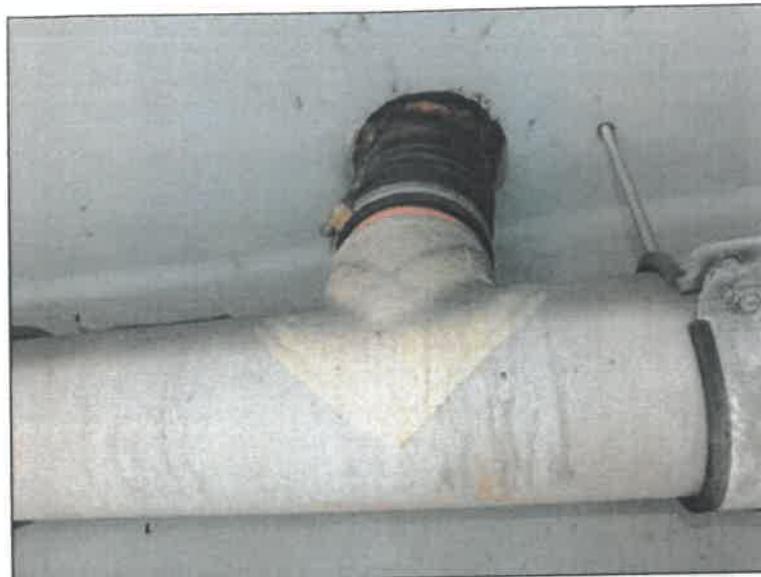
Koroze svislých svodů z odvodňovačů do podélných liniiových.

Koroze svislých svodů z odvodňovačů do podélných liniových.

V rámci údržby provést dotažení spojů upevnění podélného odvodňovacího svodu, obnovit protikorozní ochranu spojovacího materiálu, ověřit sklon svodů, aby nedocházelo k zadržování vody ve svodech - příp. provést jejich rektifikaci.

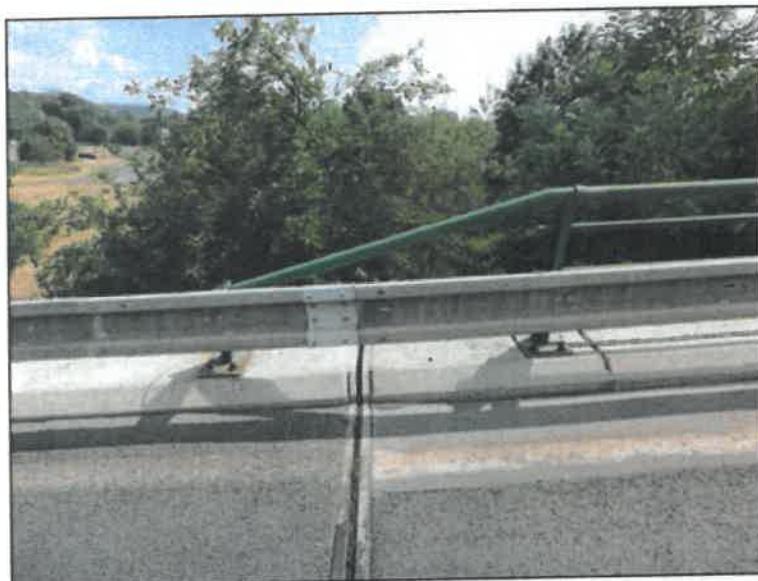
V poli 10 a na předmostí opěry 11 je zádržný systém deformovaný od nárazů.

Provést výměnu poškozených, deformovaných, částí zádržného systému za nové.

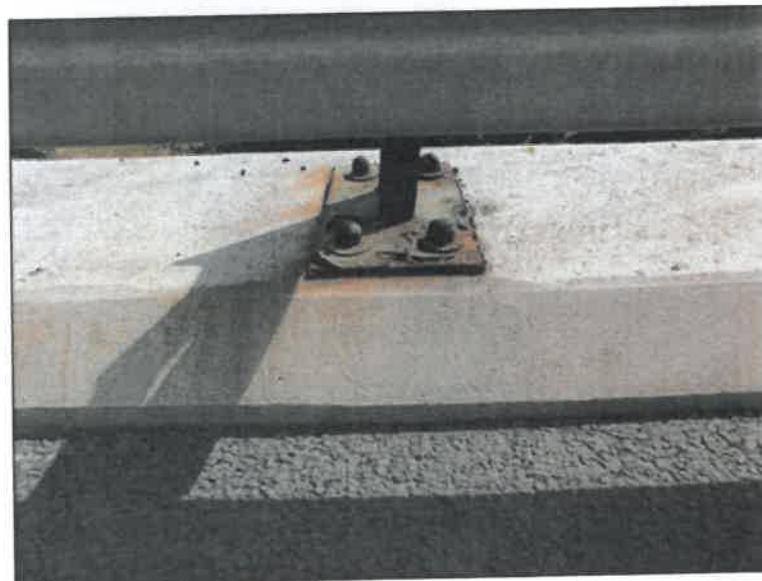
Degradace protikorozní ochrany zádržného systému, nejhorší stav je na předmostí opěry O11 vpravo - již nefunkční protikorozní ochrana, silná koroze.

- [6] 4.1 Svodidla/zábradelní svodidla Provádět údržbu zádržného systému, v rámci níž budou prováděny zejména tyto činnosti: výměny poškozených prvků za nové stejněho systému, obnova protikorozní ochrany zádržného systému, lokální opravy podlití patních plechů.

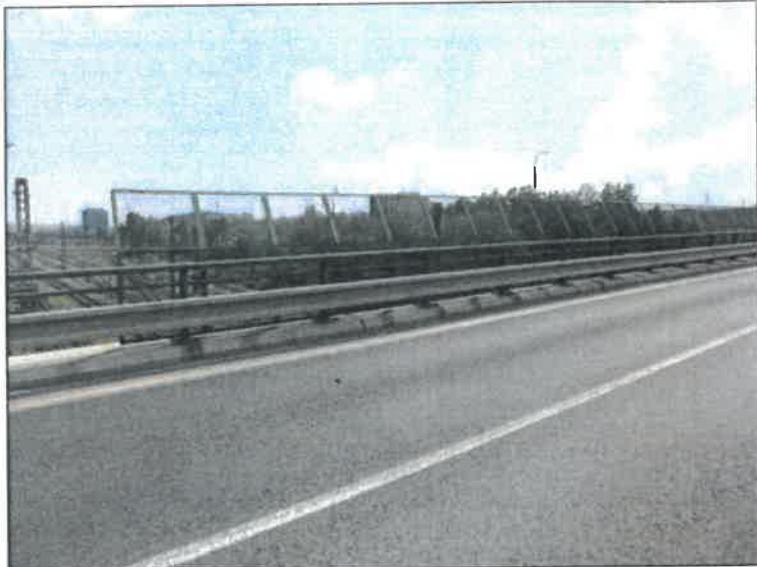
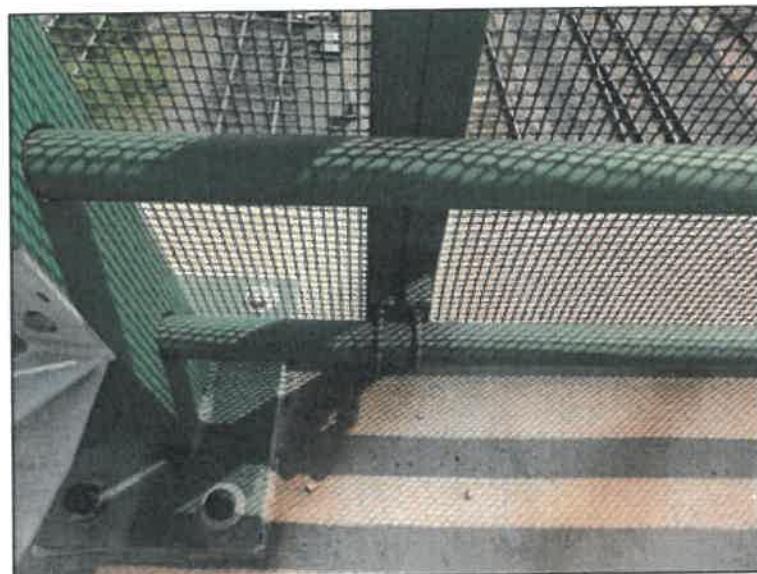
Degradace protikorozní ochrany protidotykových zábran, dochází k vyplavování korozních produktů na římsu.

Obnovit protikorozní ochranu prvků protidotykové ochrany.
