## Dodatek č. 1

ke Smlouvě o dílo č. 028/OPI/2021 na rekonstrukci clientské haly v objektu VZP ČR v Uherském Hradišti uzavřené dne 06. 08. 2021 (dále jen: „Smlouva“)

## VZP Uh.Hradiště - oprava havarijního stavu stropu nad clientskou halou

Majitel : objektu	VŠEOBECNÁ ZDRAVOTNÍ POJIŠŤOVNA ČR	Zpracovatel	[REDACTED]	
Objednatel posudku :	VŠEOBECNÁ ZDRAVOTNÍ POJIŠŤOVNA ČR	IČO :	[REDACTED]	
Název akce:	<b>POSOUZENÍ A NÁVRH STATICKÉHO ZAJIŠTĚNÍ A OPRAVY HAVARIJNÍHO POŠKOZENÍ HURDIS STROPU OBJEKTU VZP UHERSKÉ HRADIŠTĚ</b>	Formát :	7 x A 4	
		Datum :	říjen 2021	
Místo akce:	KLIPR Uherské Hradiště, Františkánská 139, Uherské Hradiště	Měřítko :	Číslo výkresu :	
Obsah :	<b>STATICKÝ POSUDEK STÁVAJÍCÍHO STAVU</b>

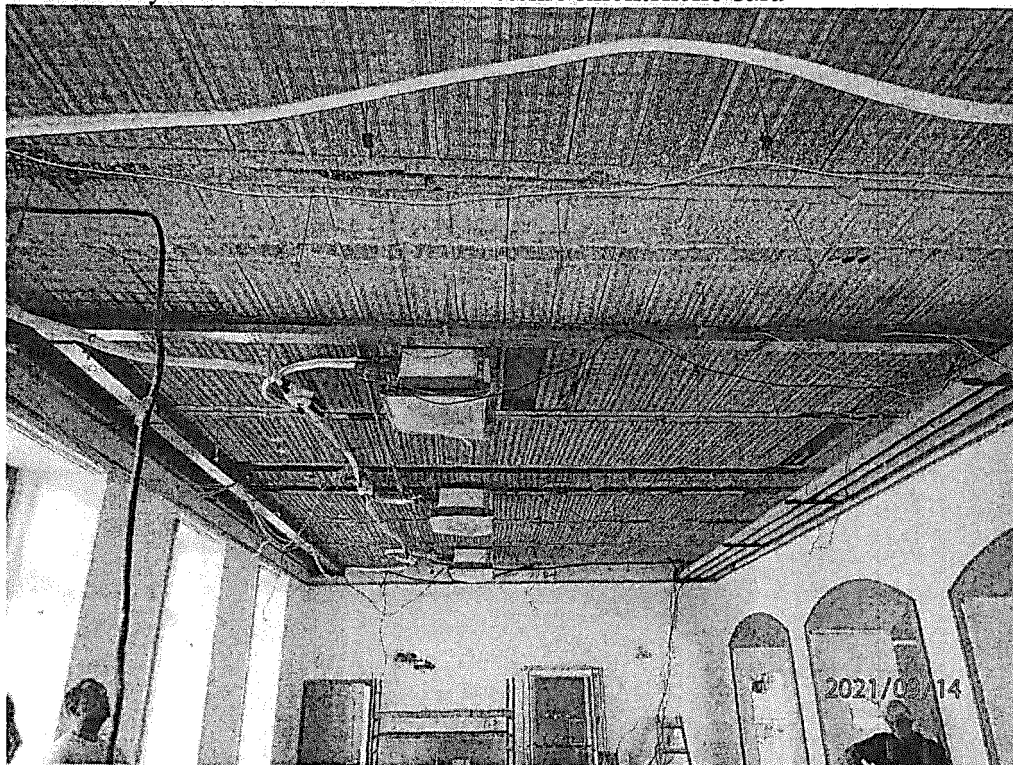
Celkový pohled na stávající staticky narušený strop z ocelových nosníků  
a keramických tvarovek HURDIS u většího clientského sálu

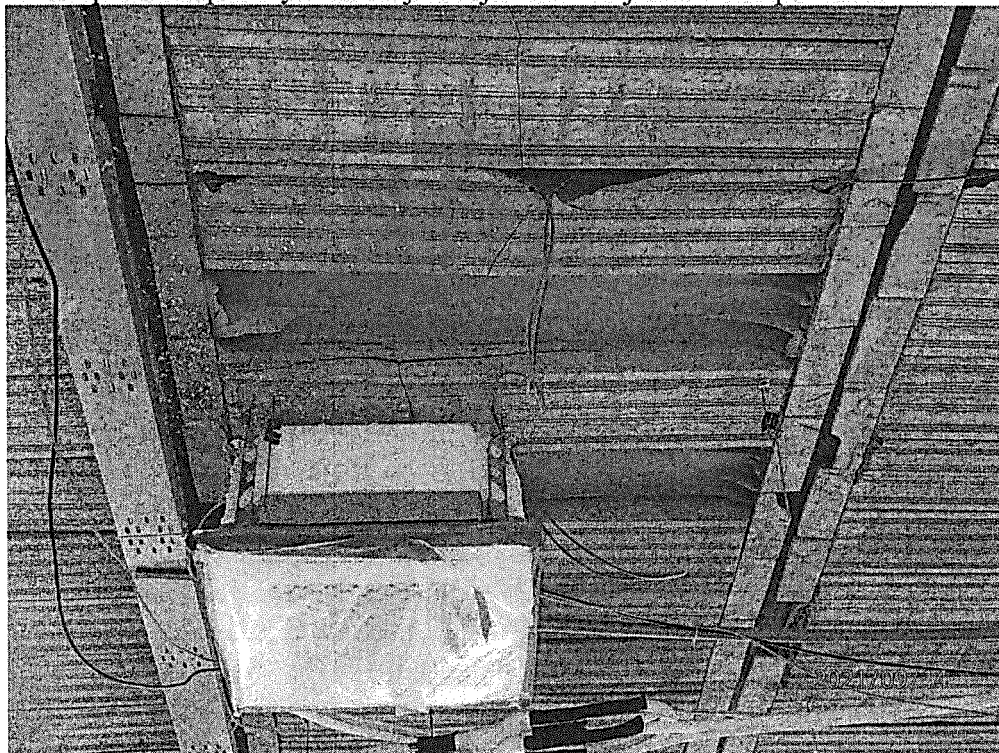
Nebezpečný, až havarijní stav je způsoben tím, že jedny z hlavních nosných prvků stropu, to jsou keramické tvarovky HURDIS, jsou v některých pozicích prasklé, ale jsou také místa, kde již celá spodní část tvarovky odpadla. V místech, kde jsou nyní praskliny v tvarovkách HURDIS, dojde brzy také k odlomení a spadnutí spodní části tvarovky.

Důvodem vzniku těchto poruch na keramických tvarovkách HURDIS je nedodržení správného technologického postupu, že přímo na horním povrchu desek HURDIS nesmí být lité betonové konstrukce z potěrů. Správně měla být provedena přímo na horním povrchu nějaká separační kluzná vrstva, která by zabránila, aby se při smršťování betonu na horním povrchu tvarovek HURDIS, nebo při pohybech způsobených sedáním objektu nebo délkovými roztažnostmi z působících teplot, nepřenesly tyto vznikající smykové síly přímo do tvarovek HURDIS. Na toto nejsou desky HURDIS dimenzované a provedené, a vlivem těchto sil pak dojde nejdříve k prasklinám v deskách HURDIS, a pak k odlomení celé spodní části tvarovky HURDIS, včetně svislé stěny. V konečném výsledku pak zůstane na místě jen tenká nenosná skořepina horní části tvarovky HURDIS, která nesplňuje požadovanou nosnost původního stropu.

Detail pohledu na strop, kde jsou velké praskliny v keramických tvarovkách HURDIS, a také již deformace těchto tvarovek prolomením nebo posunutím ze své původní polohy. Zde se jedná již o havarijní stav stropní konstrukce

Zjištěný statický stav poměrně velké části tohoto stropu je havarijní, nebo blízko k havarijnímu stavu, a bude proto nutné stávající nosné prvky stabilizovat novým podepřením. V současné době není možné zcela přesně určit, jak velký rozsah stabilizace bude nutné provést, ale je znám prvotní stav z vizuálního průzkumu, a zbylé části je nutné ještě zkontrolovat průzkumem pomocí poklepu (viz. postup výše).

Podepření bude realizováno pomocí navařených ocelových „L“ profilů průřezu 60/60/4 mm. Na spodní stranu přírub stávajících ocelových nosníků stropu budou navařeny trny z ocelové kulatiny průměru 10 mm (nebo betonářské výztuže), délky cca 30 mm, koutovým svarem po obvodu trnu tloušťky cca 4-5 mm. Tyto trny budou polohově cca v polovině šířky každé narušené tvarovky HURDIS. Na koncích ocelového „L“ profilu bude vypálen (vyvrtán) oválný otvor velikosti 12 x 25 mm, kterým se navleče „L“ profil na navařený trn a ovari se koutovými svary okolo, aby se pevně zafixoval. Oválný otvor proto, aby umožňoval variabilitu v různých místech, kde by se rozměry mírně lišily.

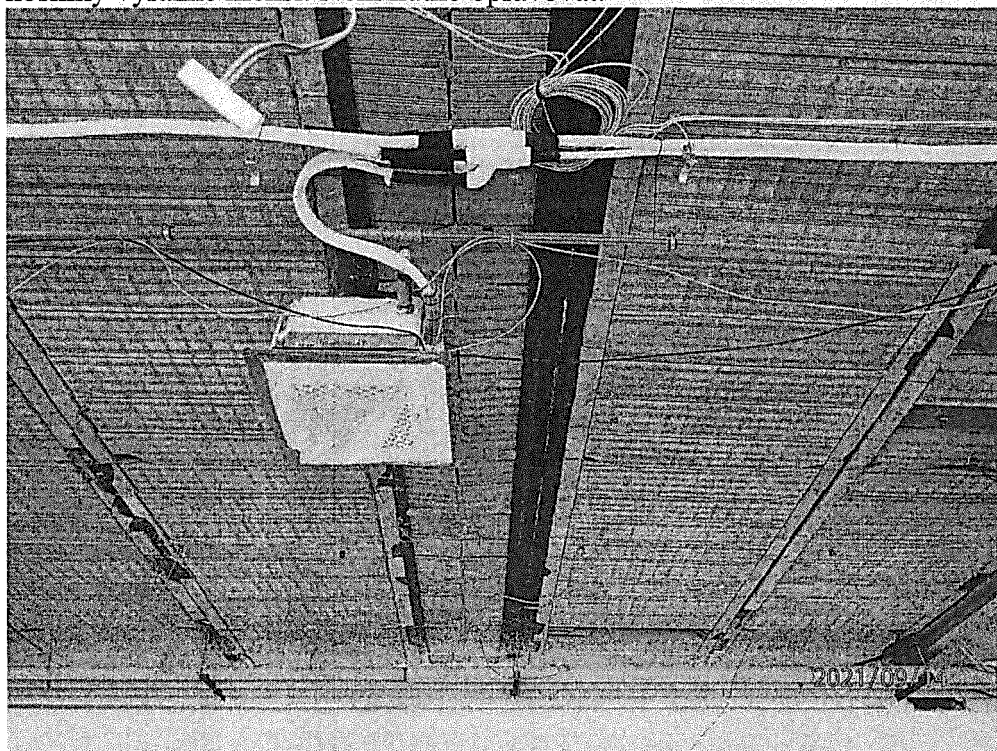
V této části stropu jsou také sice prolomeny keramické tvarovky, ale zde to je spíše vada již z provádění, kdy nebyly tvarovky dobře podepřeny. Nejedná se o statickou vadu, jen vizuální. Navíc je zde rozpětí mezi ocelovými nosníky výrazně menší. Není nutno opravovat.

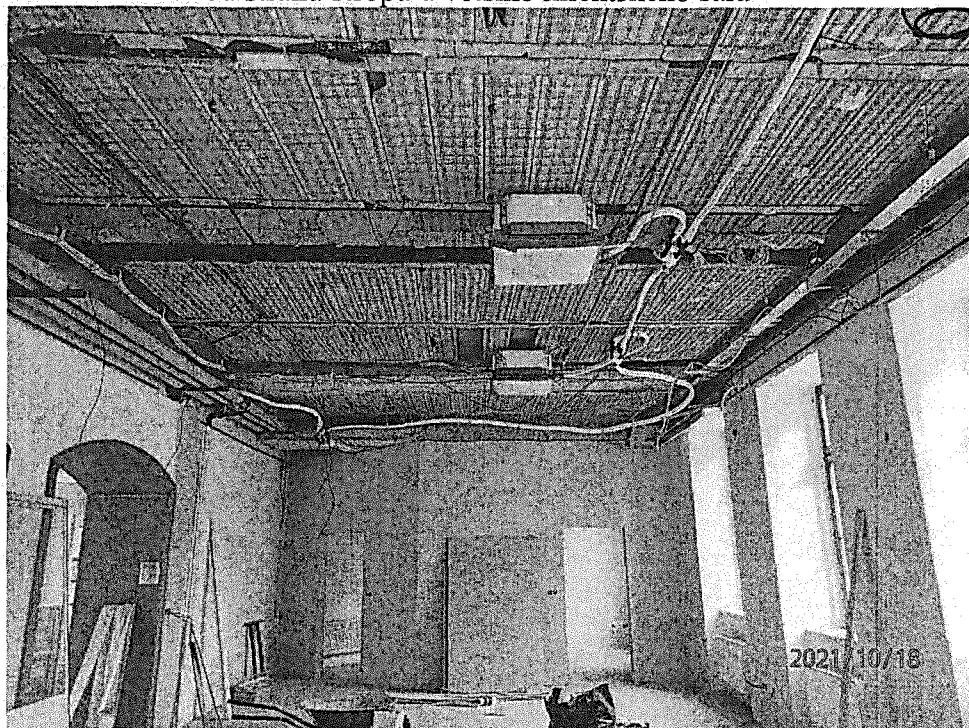
Pohled na druhou stranu stropu u většího klientského sálu

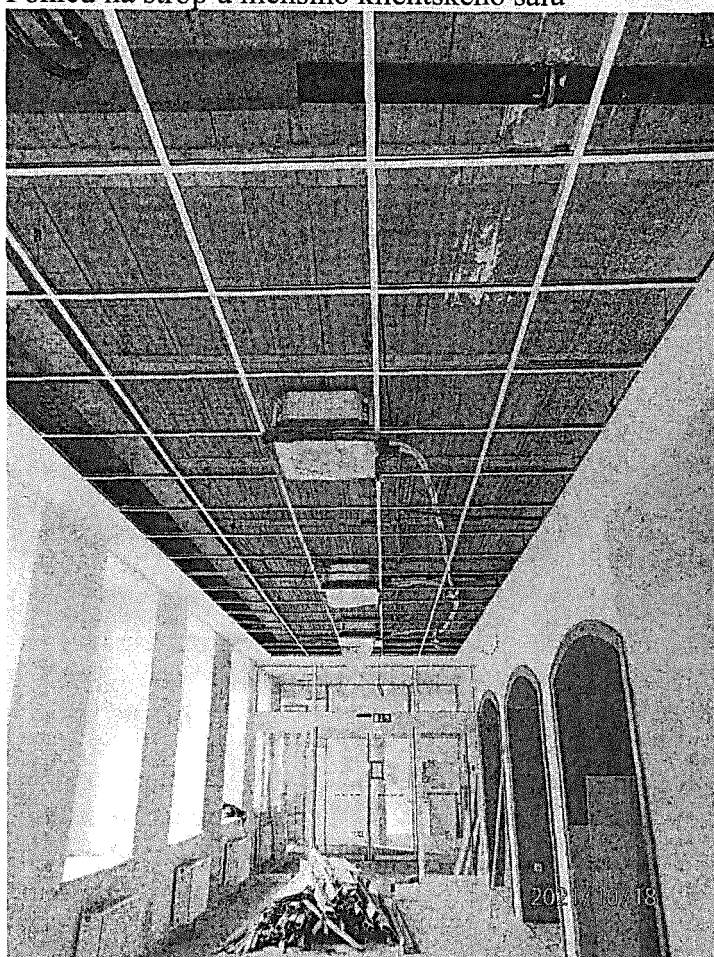
Pohled na strop u menšího klientského sálu

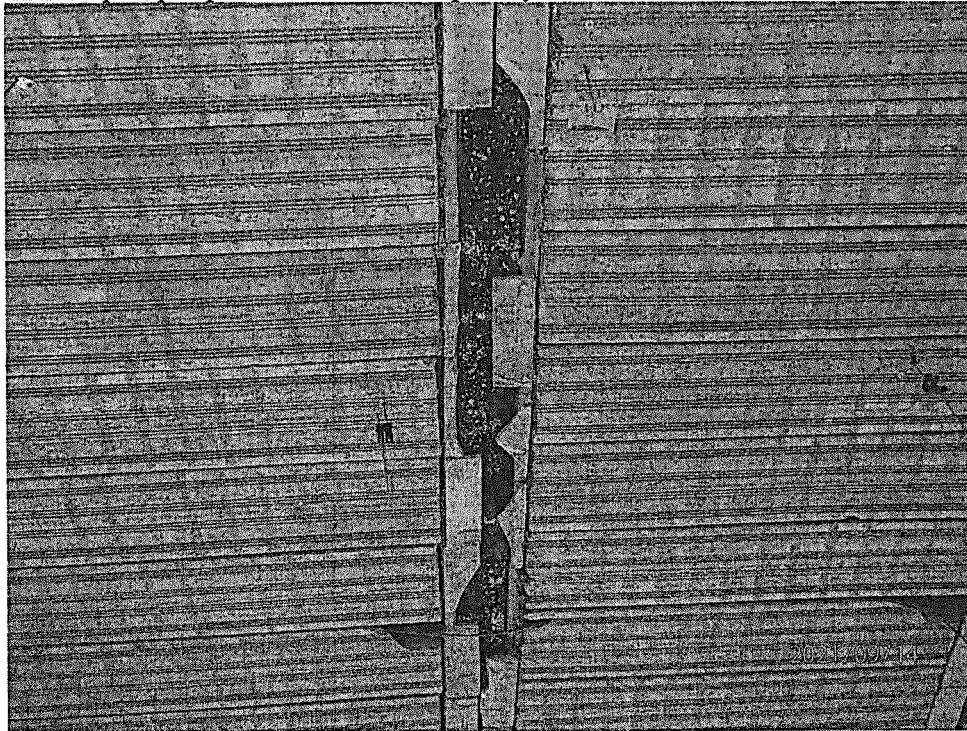
Pohled na odloupnuté okraje keramických patek tvarovek HURDIS.  
Nejedná se ale o nebezpečnou vadu, není nutno opravovat.  
Na spodní stranu ocelových nosníků stropu budou navařeny ocelové trny,  
a na ně pak podpůrné ocelové „L“ profily

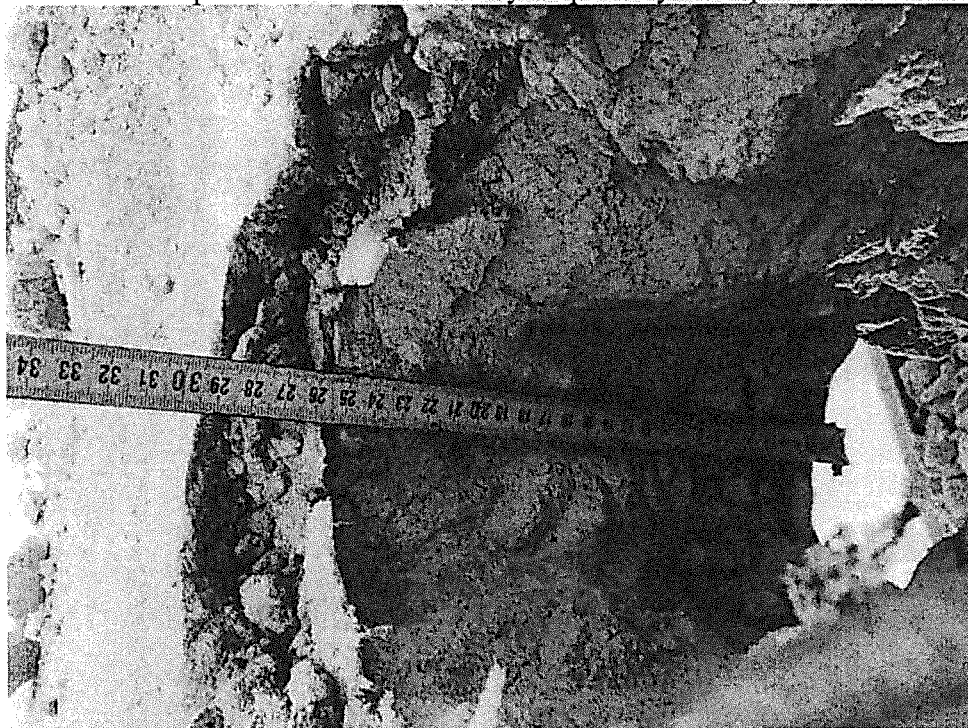
- nášlapná vrstva tvořená keramickou dlažbou na chodbách, nebo v hygienických místnostech, a koberci v kancelářích
- cementový potěr tloušťky 35 mm
- tlumicí podložka Mirelon tloušťky 5 mm
- lehčený plynobeton tloušťky 210 mm, objemové hmotnosti cca 600 kg/m<sup>3</sup>
- beton tloušťky 50 mm provedený přímo na horní povrch keramických tvarovek HURDIS
- keramické tvarovky HURDIS se šikmými čely do keramických patek osazených na dolní přírubě ocelových nosníků

Detail v místě provedené bourané sondy do podlahy a stropu
