Most Most 2a-M1

Most přes tramvajovou trať, silnici 1/13, Bílinu a trať SŽDC, RICO

MIMOŘÁDNÁ PROHLÍDKA

Datum provedení prohlídky: 11.8.2020 Poznámka:

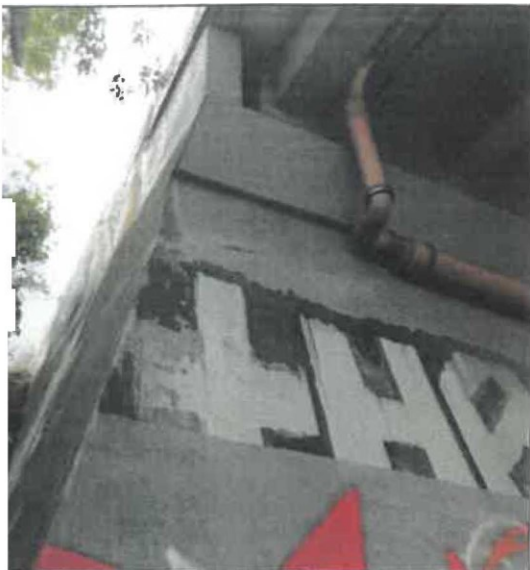
[1.2] 1.2 Mostní podpěry a křídla Právý bok díku opěry 01 je výrazně porostlý řasou. V čele pod úložným prahem opěry 01 je v nátěru trhлина patrně se slabým výluhem. Rozsah výluhu se oproti dostupným HPM a MPM jeví spíše jako setvalý. Na boku úložného prahu a plentovací stěně jsou na nátěru mapy. Na pravém boku opěry 011, patrně v pracovní spáře úložný práh/dřík a úložný práh/plentovací stěna jsou v nátěru trhliny patrně se slabými výluhy. Rozsah oproti minutám HPM a MPM se jeví

V čele pod úložným prahem opěry O1 je v nátěru trhlina patrně se slabým výluhem.

| [1] 1.2 Mostní podpěry a křídla | V rámci provádění běžných prohlídek 1x ročně sledovat případnou obnovu a rozvoj zatékání a tvorby výluhů v oblastech trhlin na opěrách. |

| [9] 1.2 Mostní podpěry a křídla | Podél trhlin v nátěru opěr provést otryskání povrchu, odstranění |

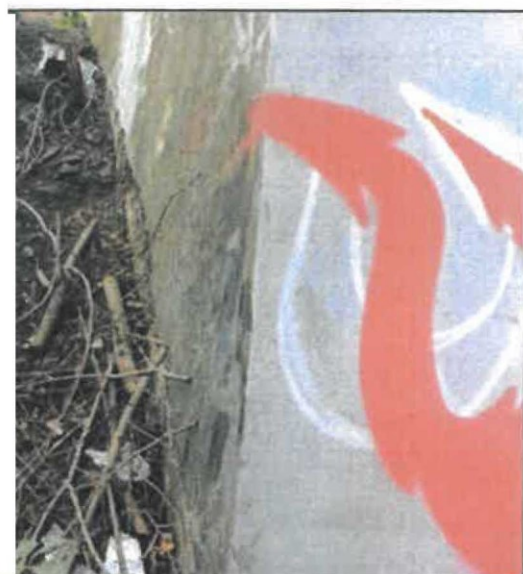
Bok dřívku opěry O1 je porostlý řasou.

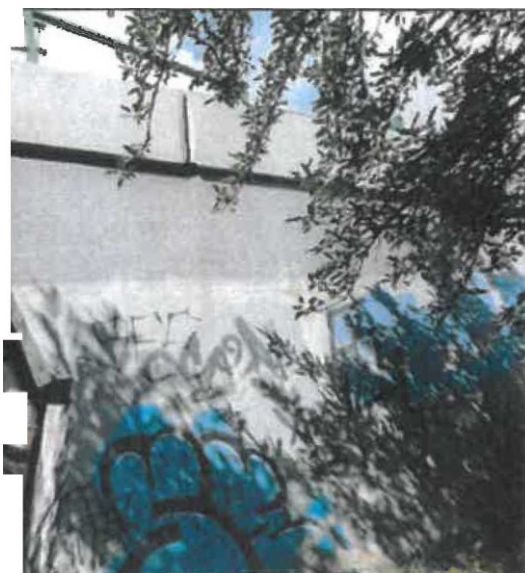
Na pravém boku opěry O11, patrně v pracovní spáře úložný práh/dřek a úložný práh/plentovací stěna jsou v nátěru trhliny patrně se slabými výluhy.

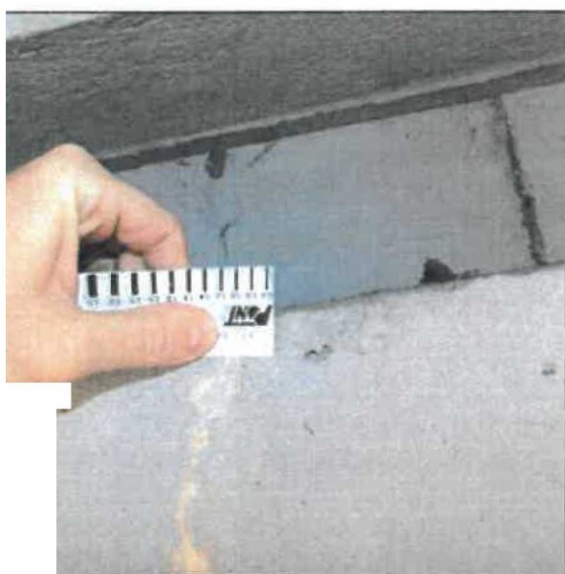
Trhliny v levých konzolkách nosné konstrukce (v oblasti příčníků nad pilíři P2, P3 a P4). Přes vrstvu nátěru jsou šířky 0,2 mm. Po provedení návrtu byla zjištěna šířka 0,35 mm.

Trhliny v levých konzolkách nosné konstrukce (v oblasti příčníků nad pilíři P2, P3 a P4).

| [2] 2 Nosná konstrukce | V rámci provádění běžných prohlídek (1x ročně) sledovat zda jsou v inkriminovaných oblastech opět patrné stopy po zatékání případný rozvoj tvorby výluhů. |

- [11] 2 Nosná konstrukce V oblasti trhlin provést otryskání konstrukce, odstranění viditelných výluhů včetně druhotného ochranného nátěru.
- [12] 3.6 Odvodnění mostu V rámci údržby provést dotažení spojů upevnění podélného odvodňovacího svodu, obnovit protikorozi ochranu spojovacího materiálu, ověřit sklony svodů, aby nedocházelo k zadržování vody ve svodech - příp. provést jejich rektifikaci.
- [13] 4.1 Svodidla/zábradelní svodidla Nevhodně nahrazené distanční prvky svodnic nahradit systémovými.
- [14] 4.4 Zábrany protidotykové, kouřové, protinárazové, ledolamy ap. Obnovit protikorozi ochranu prvků protidotykové ochrany.

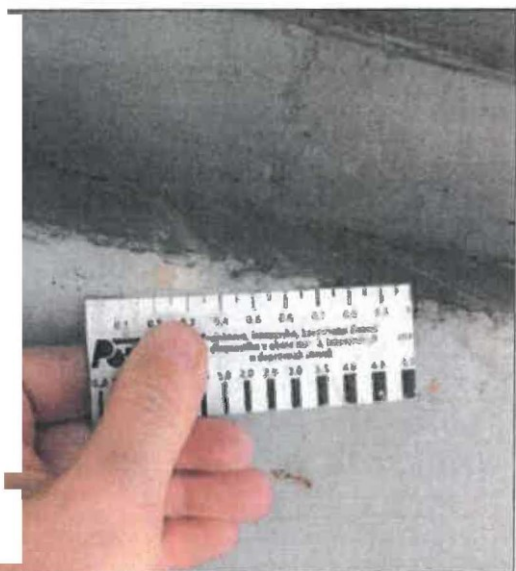
Měření šířky trhliny v nátěru.

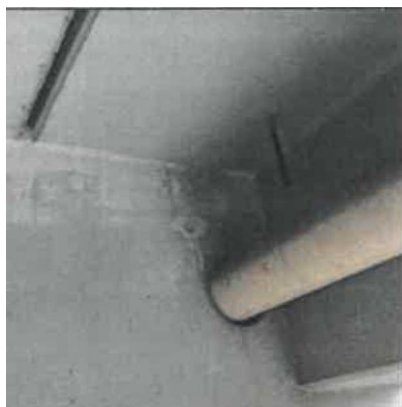
Lokální poškození druhotného ochranného nátěru bez nutnosti opravy.

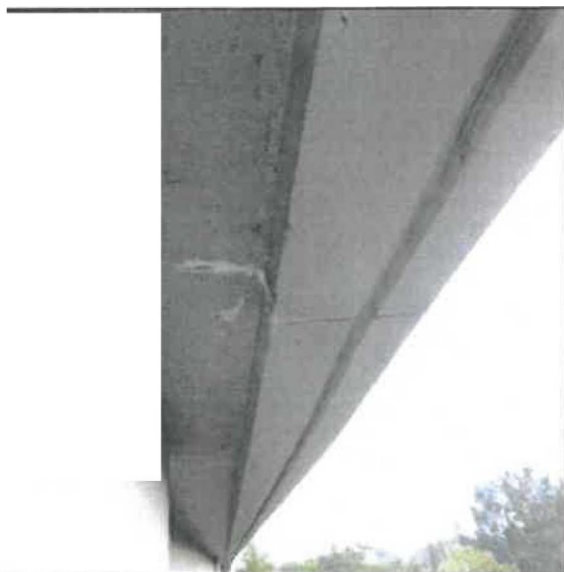
Na dolním líci převisů říms se nejčastěji u oblastí pracovních spár tvoří spíše slabé výluhy. Místy průsaky přechází na dolní líc konzoly nosné konstrukce.

Průsak z pod římsy na konzolu NK v oblasti pilíře P4.

- [15] 3.3.1 Římsa Provést výměnu těsnění pracovních spár a dilatačních říms.
- [16] 3.3.1 Římsa Obnovit ochranné nátěry říms, opravu provést po opravě těsnících spár říms.
- [17] 3.6 Odvodnění mostu Provést obnovu zálivek podél odvodňovacích proužků, zatěsnit spáry.

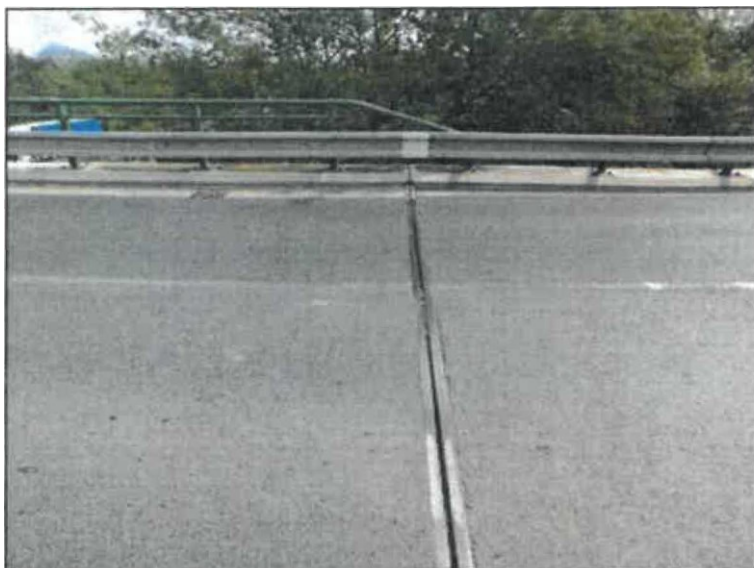
Spáry nad těsníci profily jsou z větší části zanesené, u krajnic poté zcela. Z usazených nečistot prorůstá vegetace.

MZ nad O1 částečně zanesený.

| [3] 2.3 Mostní závěry | V rámci běžné údržby zajišťovat čištění spár mostních závěrů. |

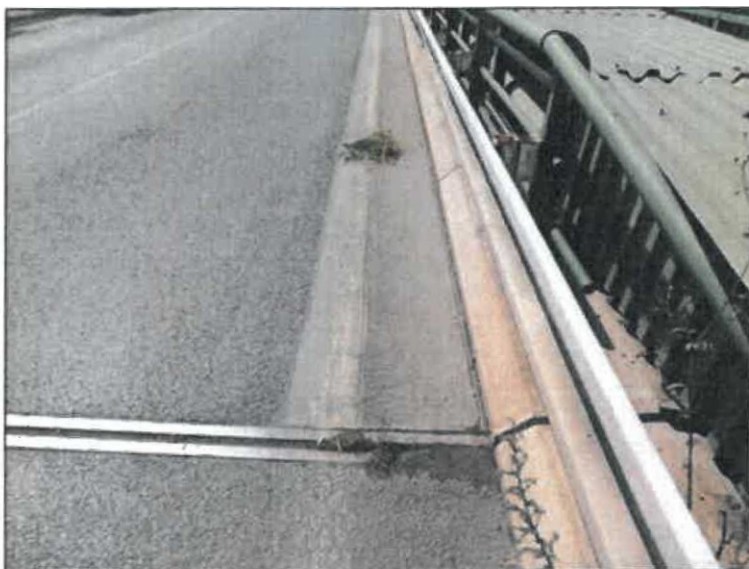
MZ nad opěrou O11 u krajnic zanesený zcela.

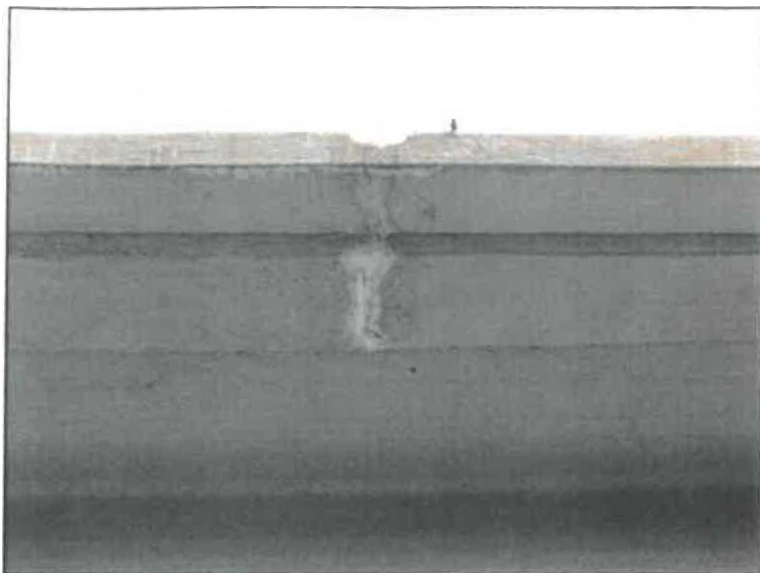
Na dolním líci převisů říms se nejčastěji u oblastí pracovních spár tvoří spíše slabé výluhy.

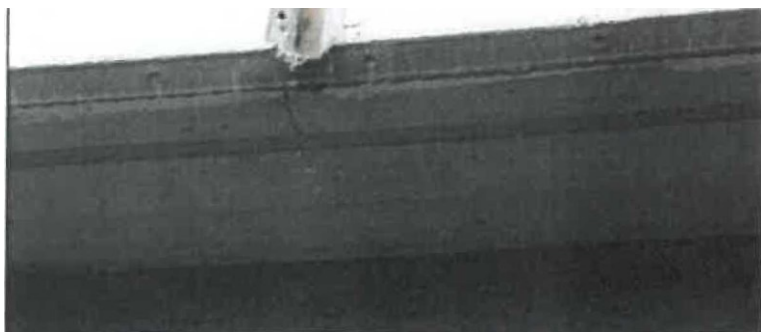
Trhlina na dolním líci převisu římsy v místě pracovní spáry.

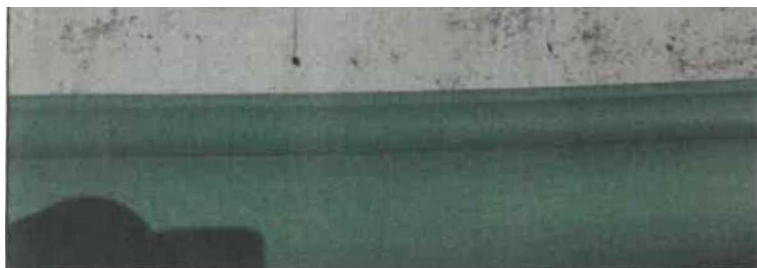
Příčné smršťovací trhliny se vyskytují u obou říms. Po cca 15 letech stáří je již nefunkční ochranný nátěr.

Příčné smršťovací trhliny se vyskytují u obou říms.

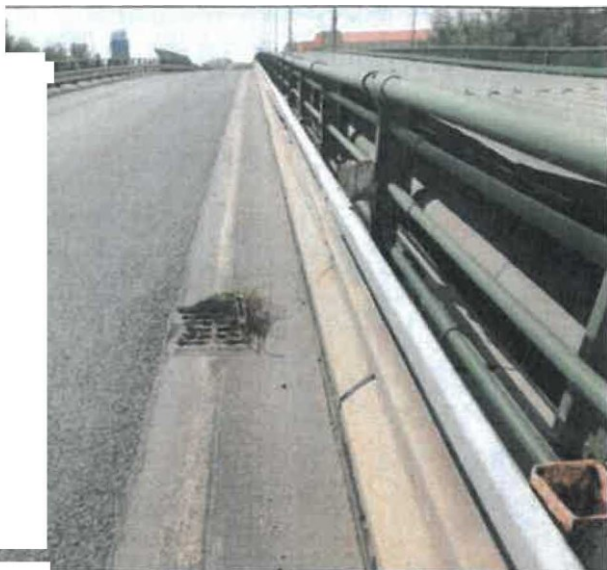
Z odvodňovačů prorůstá vegetace.

Deformované systémové distanční prvky svodnic od sloupků byly nahrazeny ocelovými uzavřenými prvky. Jedná se o špatné řešení.

Z odvodňovačů prorůstá vegetace. Deformované systémové distanční prvky svodnic od sloupků byly nahrazeny ocelovými uzavřenými prvky. Jedná se o špatné řešení.

| [5] 3.6 Odvodnění mostu | Provádět údržbu systému odvodnění, odstraňovat prorůstající vegetaci - spáry vyplňovat vhodnou zálivkou, odstraňovat naplavené nečistoty. |
| [7] 4.1 Svodidla/zábradelní svodidla | Vyměňovat systémové distanční prvky svodnic za nové odpovídající zádržnému systému. |

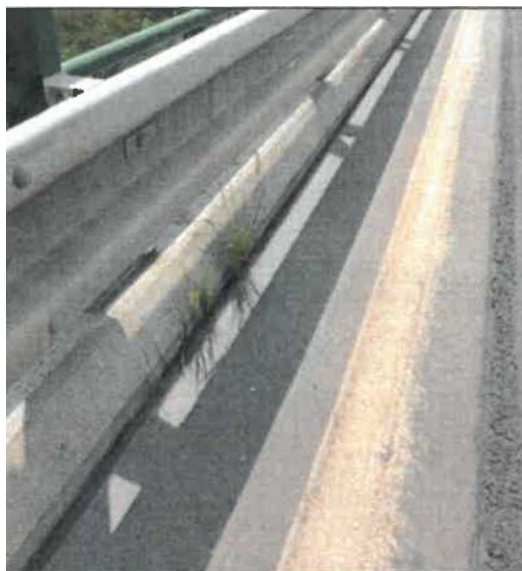
Separace zálivek spár podél odvodňovacího proužku od odrazných proužků a vozovky. Místy ze spár prorůstá vegetace.

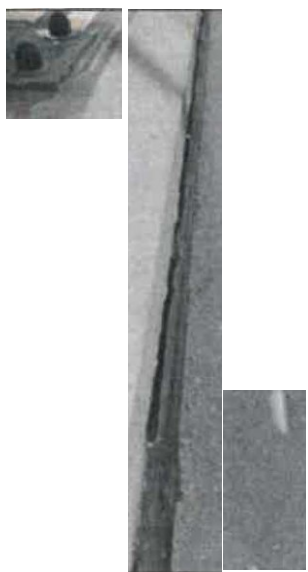
Separace zálivek spár podél odvodňovacího proužku od odrazných proužků a vozovky.

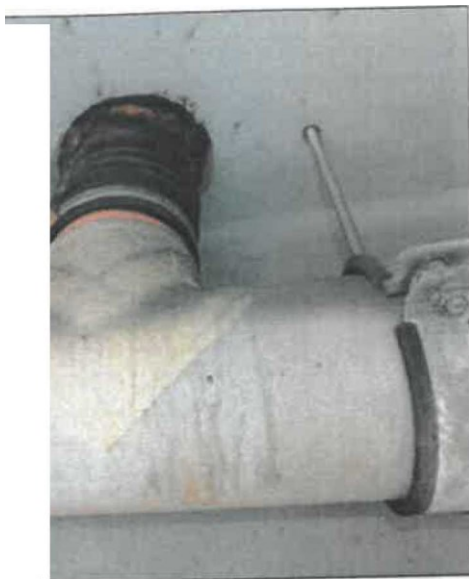
Koroze svislých svodů z odvodňovačů do podélných liniových.

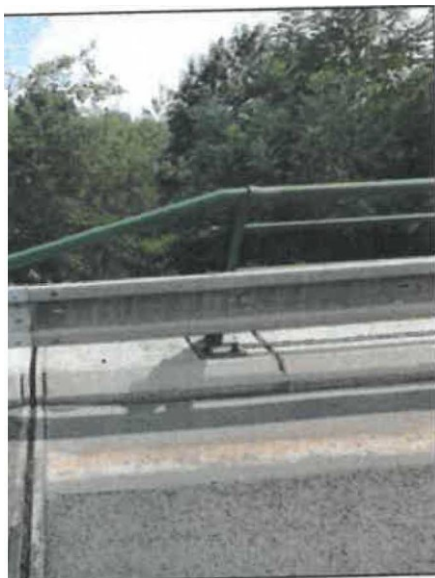
V poli 10 a na předmostí opěry 11 je zádržný systém deformovaný od nárazů.

- [10] 4.1 Svodidla/zábradelní svodidla Provést výměnu poškozených, deformovaných, částí zádržného systému za nové.

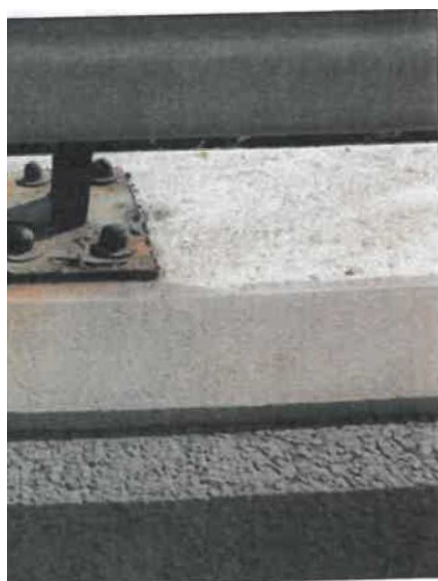
Degradace protikorozi ochrany zádržného systému, nejhorší stav je na předmostí opěry 011 vpravo - již nefunkční protikorozi ochrana, silná koroze.

Degradace protikorozní ochrany zádržného systému, nejhorší stav je na předmostí opěry OH vpravo - již nefunkční protikorozní ochrana, silná koroze.

| [6] 4.1 Svodidla/zábradelní svodidla | Provádět údržbu zádržného systému, v rámci níž budou prováděny zejména tyto činnosti: výměny poškozených prvků za nové stejného systému, obnova protikorozi ochrany zádržného systému, lokální opravy podlití patních plechů. |

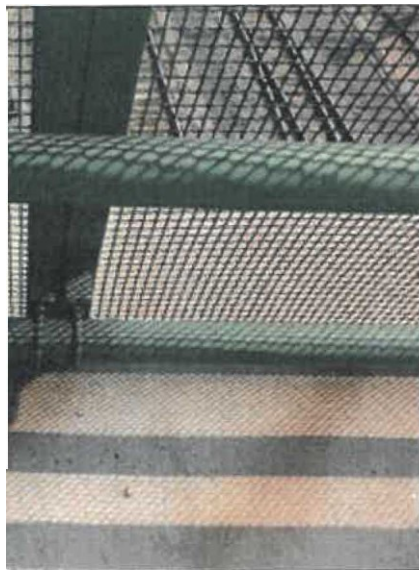
| [4.2] 4.4 Zábrany protidotykové, kouřové, protinárazové, ledolamy ap. | Degradace protikorozi ochrany protidotykových zábran, dochází k vyplavování korozních produktů na římsu. |

Degradace protikorozní ochrany protidotykových zábran, dochází k vyplavování korozních produktů na římsu.
