## **Most Most 2a-L1**

Lávka pro pěší přes tramvajovou trať, silnici 1/13 a trať SŽDC, RIGO

### **MIMOŘÁDNÁ PROHLÍDKA**

Datum provedení prohlídky: 11.8.2020 Poznámka:

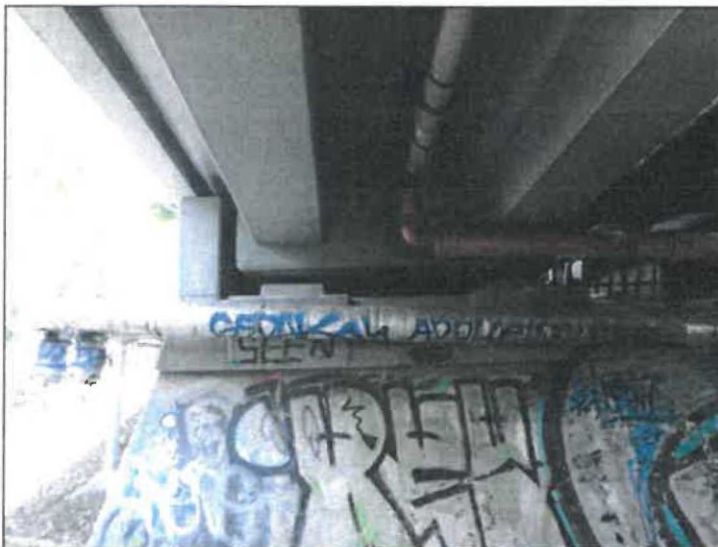
[1.2] 1.2 Mostní podpěry a křídla Opěra 01: Ve spáře pod úložným prahem v oblasti již pod

konstrukcí pro vedení inž. a na levém boku sítí jsou stopy po zatékání. V oblasti jsou patrné výluhy.

V oblasti opěrné stěny mezi objekty 2a-L1 a 1a-M1 (navazující na opěru 01) dochází k silnému zatékání. Zatékání v dané oblasti může mít vliv i na konstrukci 2a-L1.

Pohled na opěru O1 a navazující opěrnou stěnu.

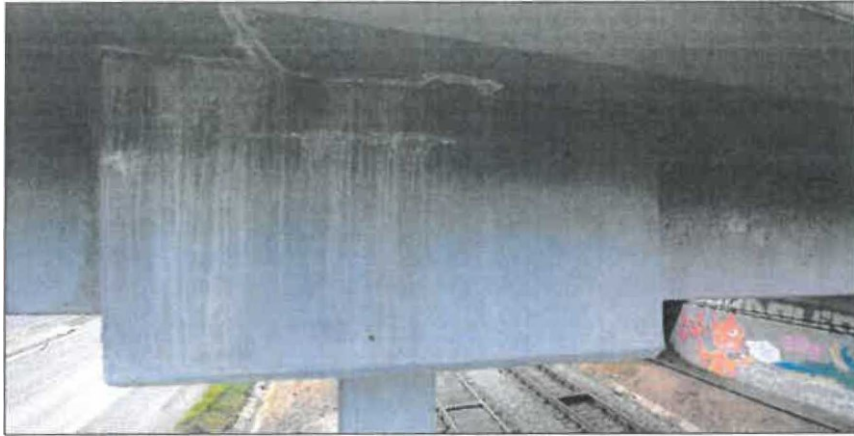
Stopy po zatékání na pilíři P2.

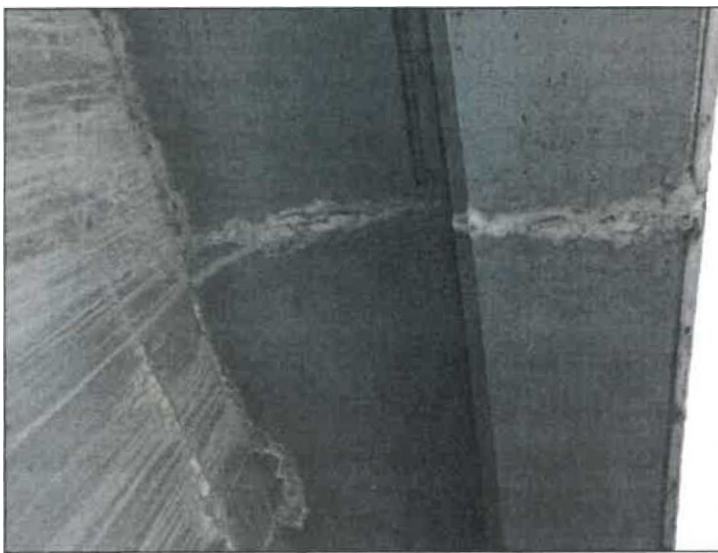
Podélná trhlina šířky 0,15 mm na povrchu nátěru.

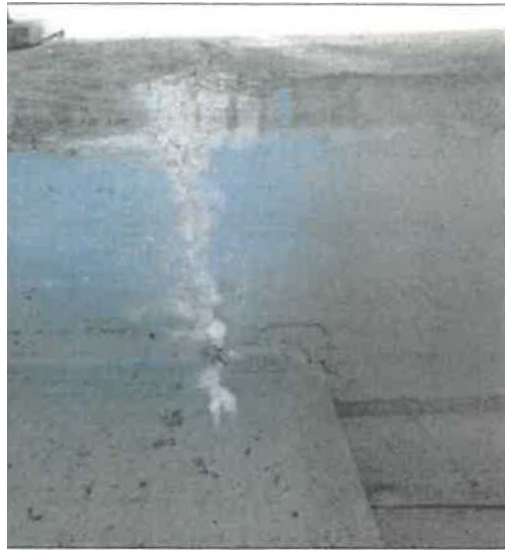
Oblast pilíře P2: Pravá strana, příčné trhliny na dolním líci převisu spřažené desky ve vzd. cca 0,1 a 0,2 m od začátku a konce příčnicku se slabým výluhem. Šířka trhlin překreslených v náteru je 0,2 mm. Na boku patrně sanovány pravděpodobně již v době stavby.

Příčná trhlina na dolním líci pravého převisu římsy/spřahující desky mostovky. Šířka trhliny v nátěru je 0,2 mm.

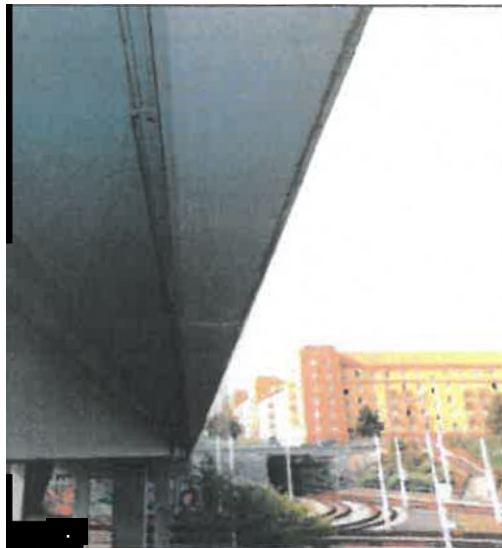
Trhliny na dolním líci převisu spřahující desky šířky do 0,3 mm se vyskytují i mimo nadpodporové oblasti. Tyto trhliny nevyžadují sanace.

Trhliny na dolním líci převisu jsou i mimo oblasti podpor.

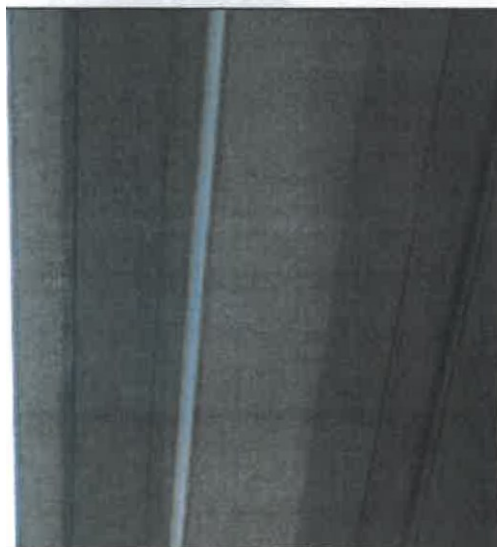
Průsak podél spáry mezi konzolou prefabrikovaného nosníku a deskou mostovky.

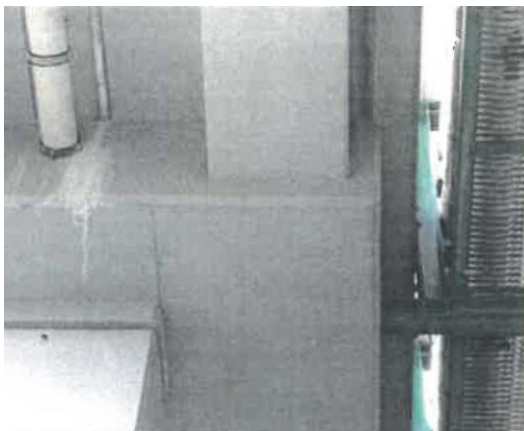
Oblast pilíře P9: Na levé straně jsou na dolním líci převisu spřahující desky v úrovni konců prefabrikovaných nosníků patrné 2 trhliny, v 1 případě se slabým výluhem. Na pravé straně nejsou trhliny patrné. Na čelní ploše do pole 8 mezi nosníky je výluhy vycházející ze spáry mrzí příčnickem a konzolami nosníků.

Výluhy pod spárou mezi nosníky nad pilířem P9, stěna do pole 8.

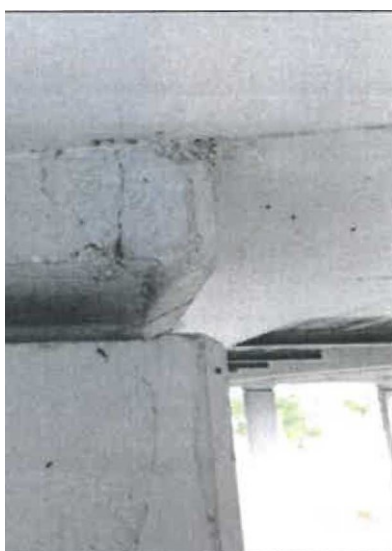
Trhlina v nálitku nad vrubovým kloubem pilíře P2 pravděpodobně z doby jeho provádění.

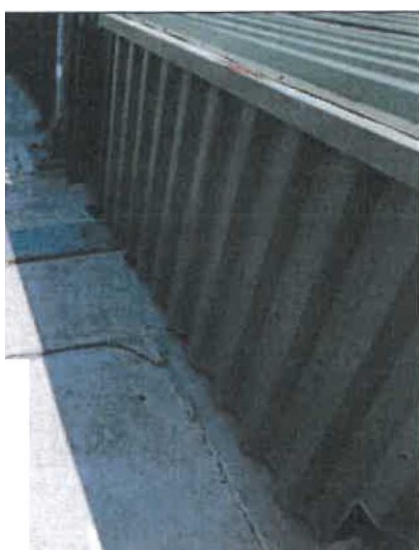
Chodník na předmostí O1 je výrazně sedlý, izolační systém je nefunkční, dochází k výraznému zatékání za opěrnou zeď mezi mosty 2a-L1 a 1a-M1.

Sednutí povrchu chodníku na předmostí 01.

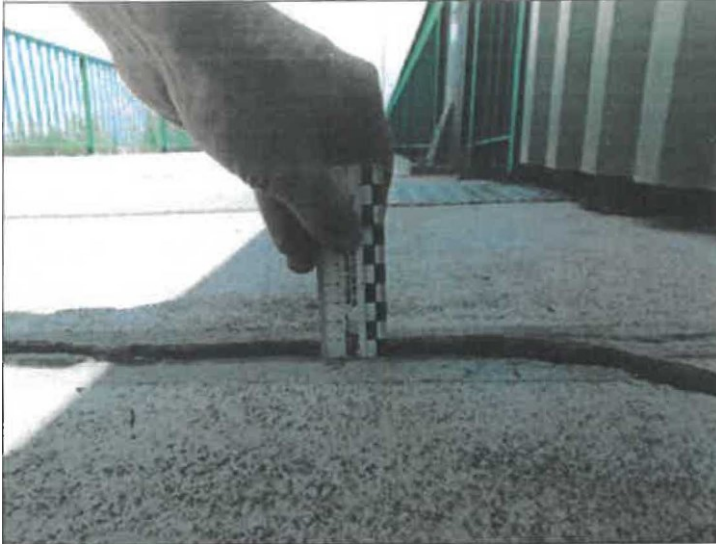
**Detail poruchy viz předchozí foto.**

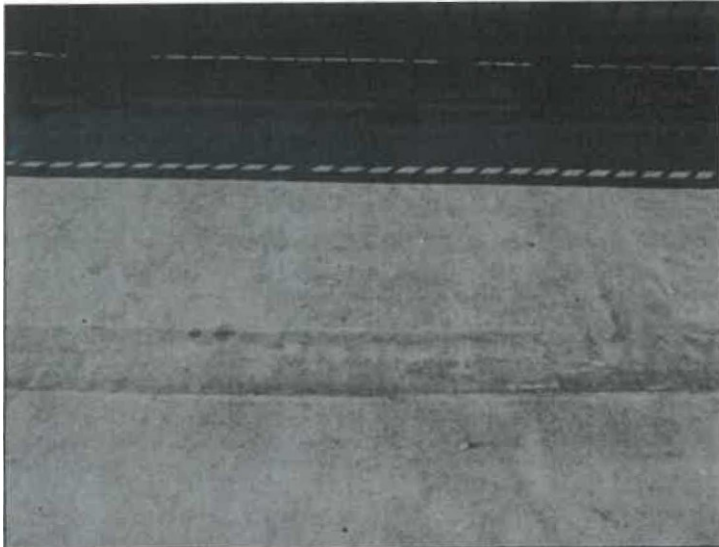
V izolaci jsou pravděpodobně překreslené příčné trhliny ve spřažené desce. Šířku trhlín nelze přes vrstvy izolace změřit.

**Pravděpodobně prokreslené příčné trhliny v pochozí vrstvě.**

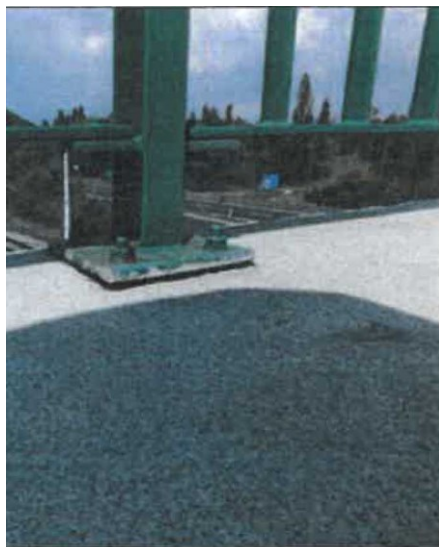
**Chybí podliti pod patními plechy sloupků zábradlí.**

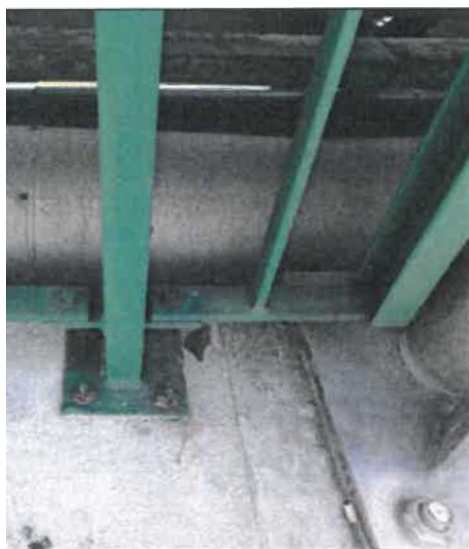
Lokálně koroze spojovacího a kotevního materiálu zábradlí. Degradace protikorozní ochrany.

**Koroze spojovacího a kotevního materiálu zábradlí.**

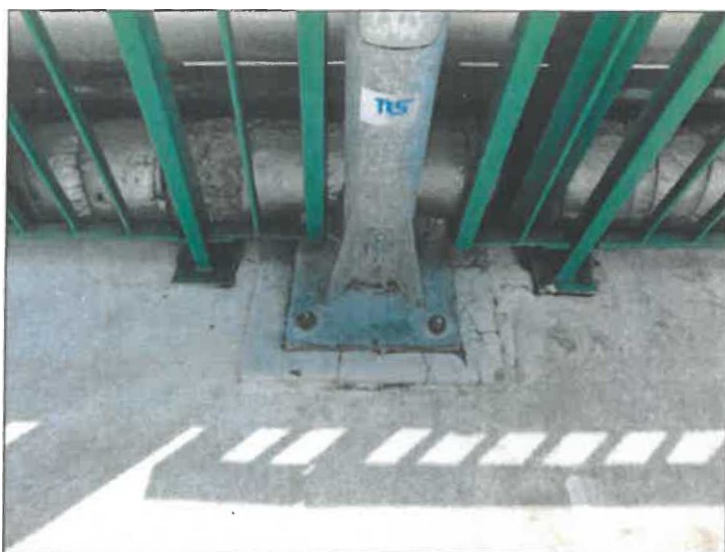
Trhliny v podliti patního plechu sloupu VO, koroze kotevního materiálu.

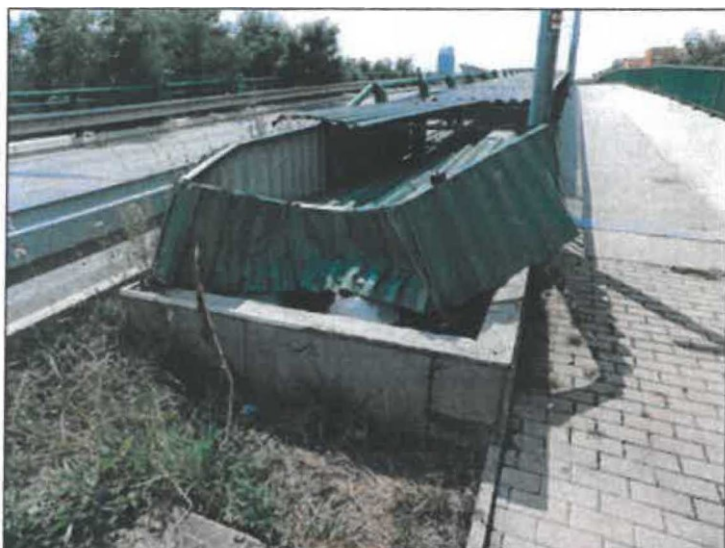
Nad opěrou 011 je poškozen čelní kryt kolektoru. Izolace (chráničky) na vedení inž. sítí v kolektoru jsou degradované, místy poškozené.

Poškozený kryt kolektoru.

[6]	4.7 Cizí zařízení na mostě	Vyzvat správce kolektoru k opravě krytu na 011, resp. k ověření plné funkce převáděných sítí, které mohou být poškozeny.
[7]	' 4.7 Cizí zařízení na mostě	Vyzvat správce IS převáděných v kolektoru k jejich řádné opravě a údržbě.

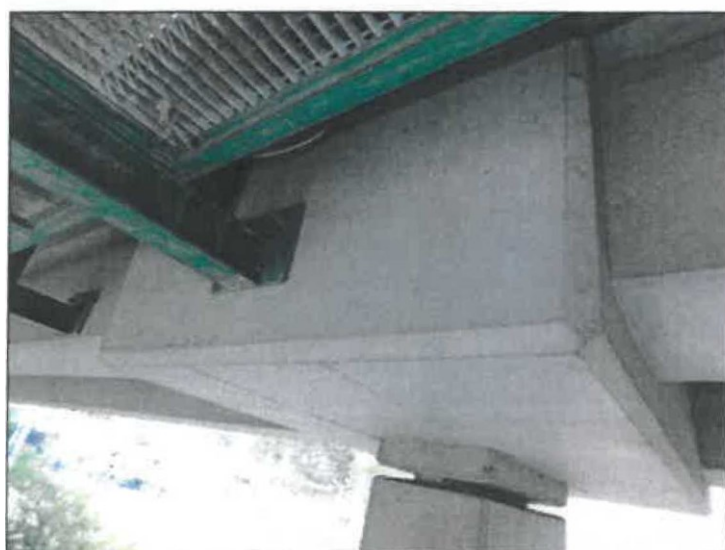
- Lokální poškození ocelového kolektoru vedení inž. sítí. Degradace protikorozi ochrany kolektoru. Lokální koroze.

Deforované upevnění konstrukce kolektoru u konstrukce lávky. Lokální koroze. Degradace protikorozi ochrany.

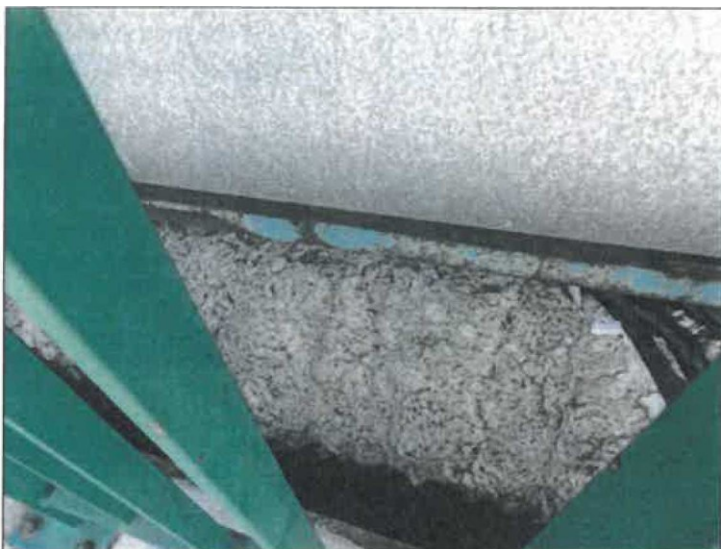
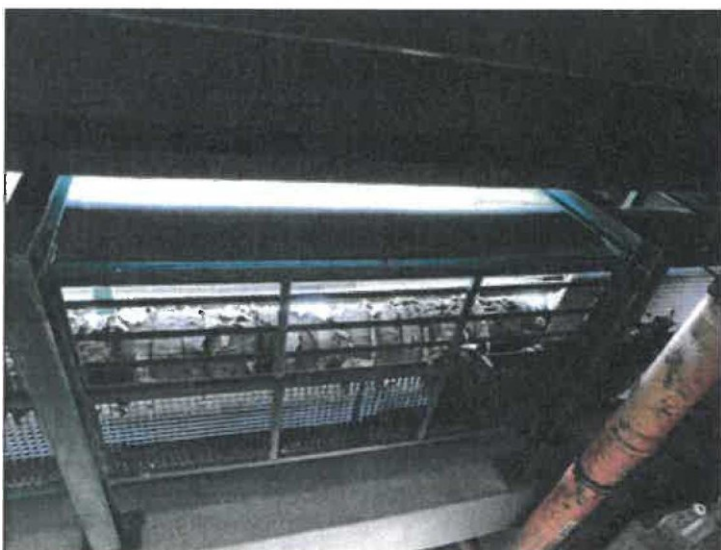
Poškozená ochrana sítí v kolektoru.

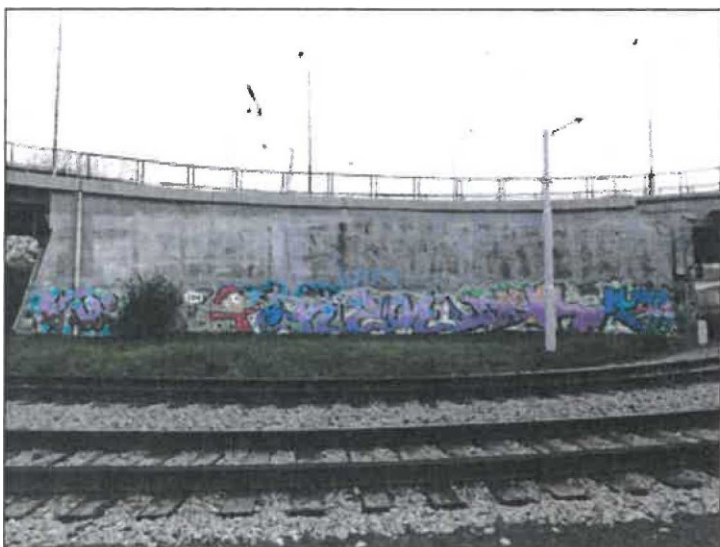
Výrazné stopy po zatékání na opěrné stěně mezi objekty 2a-L1 a 1a-M1.
