ZÁPIS VÝROBNÍHO VÝBROU

stavby „III/10169 Škvorec, rekonstrukce mostu evid. č. 10169-1“

SO.240 – mostní objekt

Návodní klenba – zesílení základů a úprava koryta

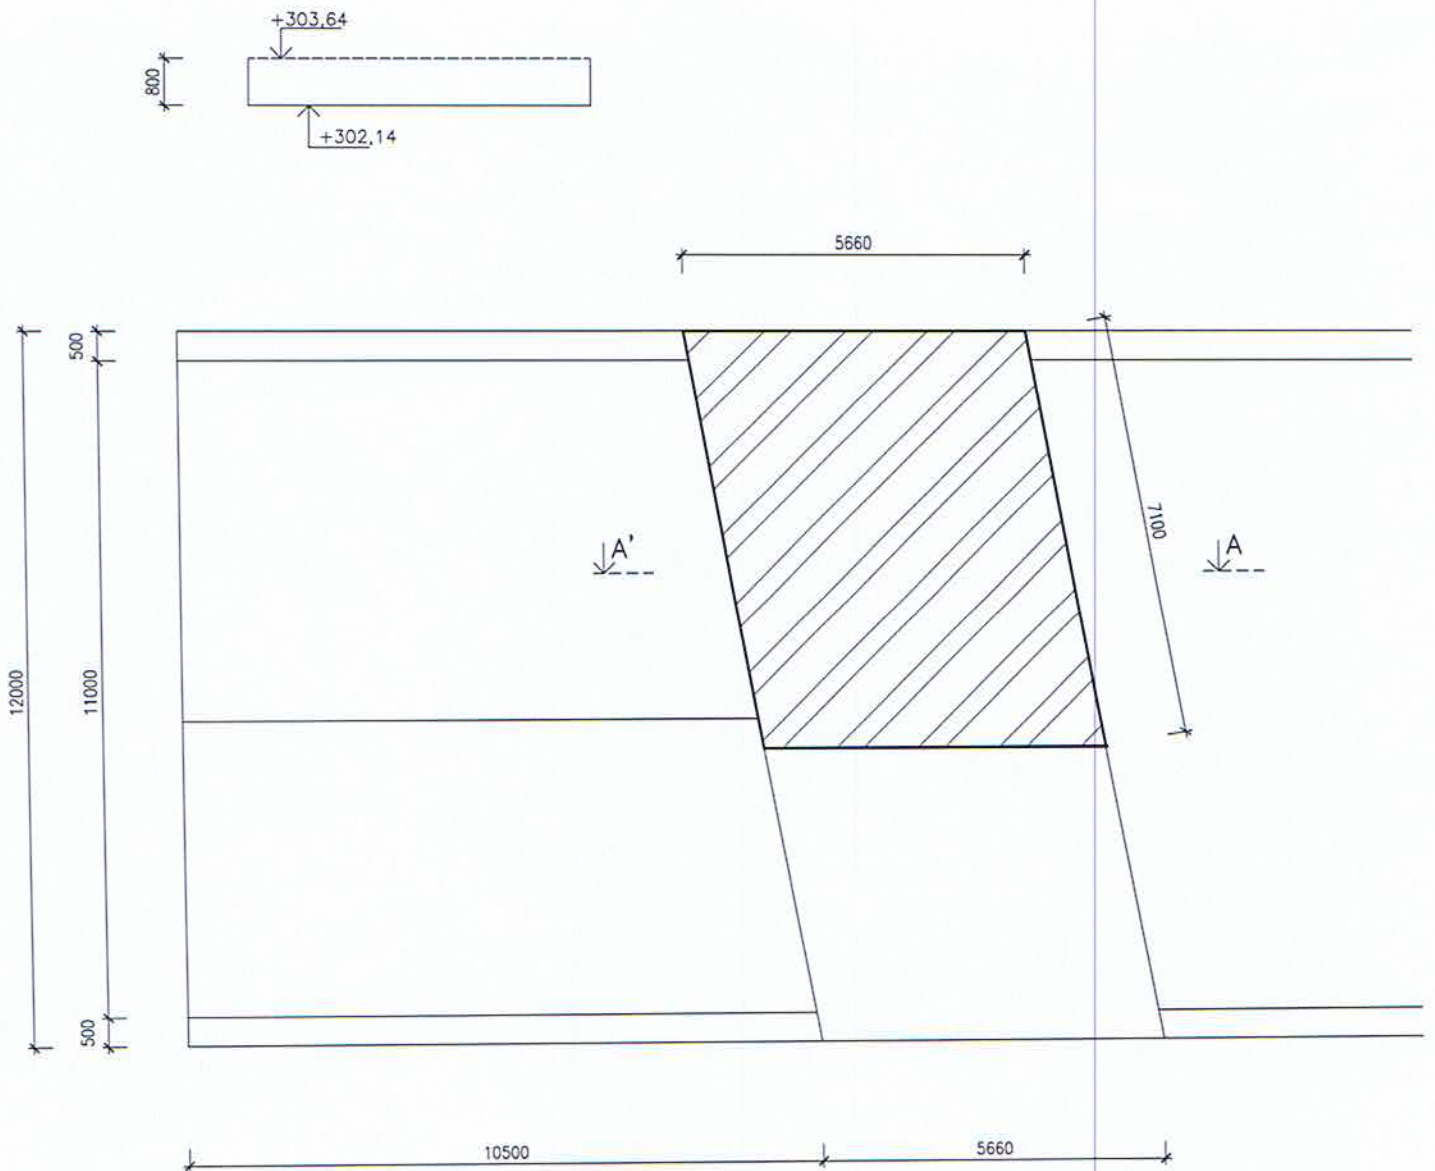
REZ A-A' VÝKOP KORYTO POD NAVODNÍ KLENBOU

Během provádění zemních prací v korytě potoka pod návodní klenbou bylo zjištěno, že pod opěry návodní klenby nejsou předpokládané betonové základy, ale pouze kamenná rovnanina spojena vápenocementovou maltou.

1.8.2016	<p>Zápis geotechnika TDS:</p> <p>Dnes byla provedena kontrola geologických poměrů v základové spáře malty. Pod základy ve formě kamenné kornariny na vápno-cementovou maltu (nepotvrzen předpoklad betonových základů viz výkres č. 05 Nový ústav malty - křep) se nachází jílovitá hlína (FG, CL) tuhá až pevně konzistence. Zemina v základové spáře odpovídá předpokladům TZ TDS a srovná z geologického průzkumu, resp. konzistence zemín je mírně příznivější.</p>	
1/8/16	Zápis	Za geotechnika TDS
	<p>1) POUVEDNÍ BETONOVÝCH DŘÍVKU STĚN ÚTOKOVÉ ZDI A PRAT VYŠŠÍ ČÁSTI KASKÁDY</p> <p>2) POŘÁDČNÍ REALIZACE PROJEKTU RDA ČA ZÁPIS GEOLOGA A MAX. DO 2/8/16 DOKONČENÍ RDS POUVEDNÍ STĚN.</p>	Ing. Pavla

Na základě výše uvedené skutečností byl svolán výrobní výbor za účasti zhotovitele, TDI a projektanta, kde bylo konstatováno, že musí dojít k dodatečnému zesílení základů a části opěr včetně částečné sanace dna koryta.

SANACE PODLOŽI KORYTA POD NAVODNÍ KLENBOU v Tl. 8X100 mm
