Lidečko – sesuv

Datum konání 26. ledna 2022
Čas 10:00–12:30
Místo konání Lidečko, sesuv km 20,800 + MÚ Lidečko
Zapsal(a)

1. Místní šetření

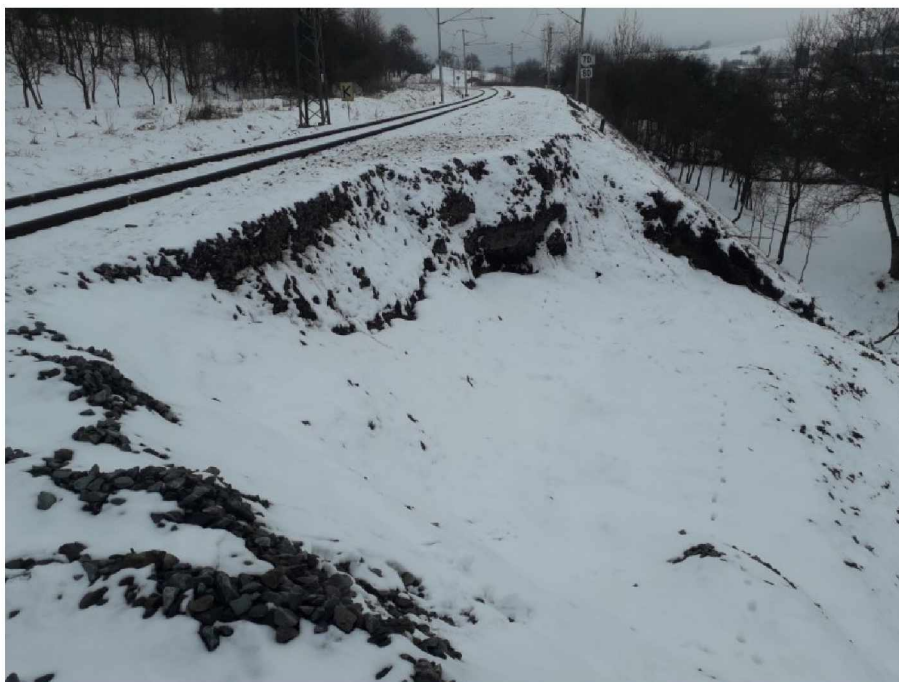
- Sesuv pod 1.TK je ještě aktivní a nadále se pomalu sesouvá, což je patrné především v jeho čele, které postupně postupuje do cizích pozemků. 2.TK prozatím nevykazuje žádné známky poruch a deformací.
- Sesuvné území v okolí trati nevykazuje známky čerstvých poruch a deformací.
- Doprava je vyloučena.
- Jsou zajištěny přístupové cesty pro techniku, pracovní plošina pro vrtačku, snesen dohodnutý úsek 1.TK. Dále jsou s majiteli dotčených pozemků odsouhlasené potřebné náležitosti pro provedení sanace sesuvu.
- Vrtná souprava dorazila na místo, po příjezdu dalšího vybavení budou zahájeny práce na horizontálních odvodňovacích vrtech.

Obrázek 1 Pohled na sesuv pod snesenou 1.TK

- Reprofilace příkopu na návodní straně, je nutno zajistit okamžitý odtok srážkových vod.
 - Úprava svahu sesuvu pod 1.TK – srovnání čela sesuvu, pažení v patě sesuvu na délku cca 25 m. Projektant doporučuje přesunout štětovicovou stěnu řady I do paty svahu, která současně zabezpečí mimodrážní objekty.

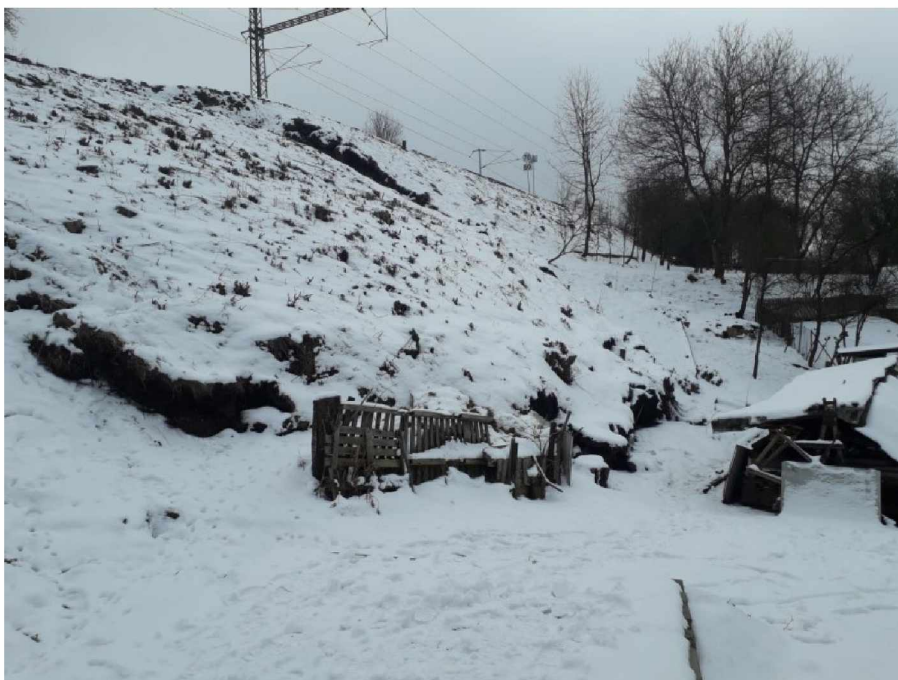
Obrázek 2 Pohled na sesuv od paty svahu (dřevník vpravo)

- Pomoc s přesunutím dřevníku pro přístup k patě svahu.

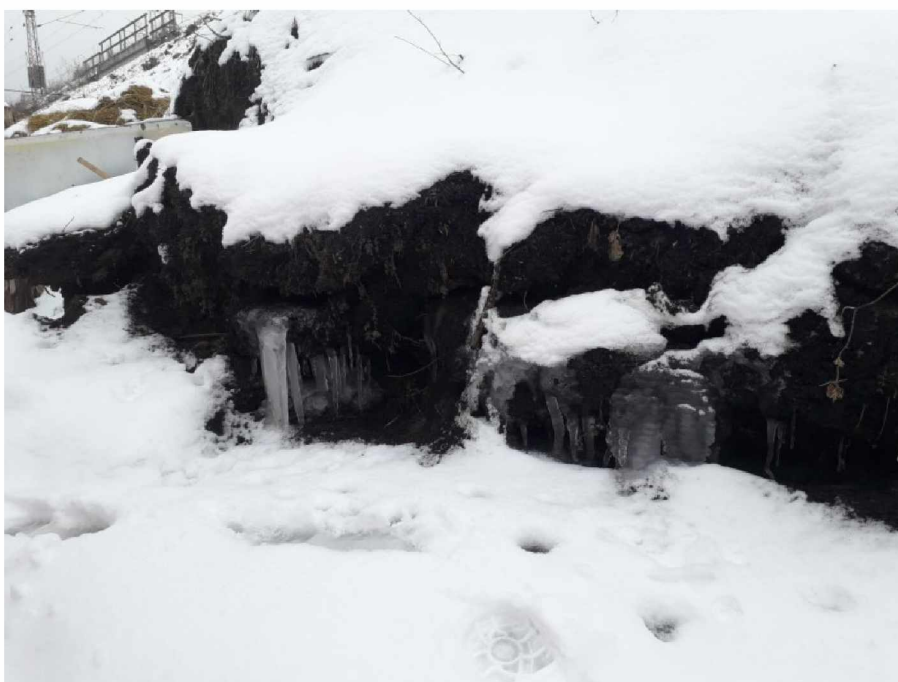
Obrázek 3 Detail vytékající vody z čela sesuvu

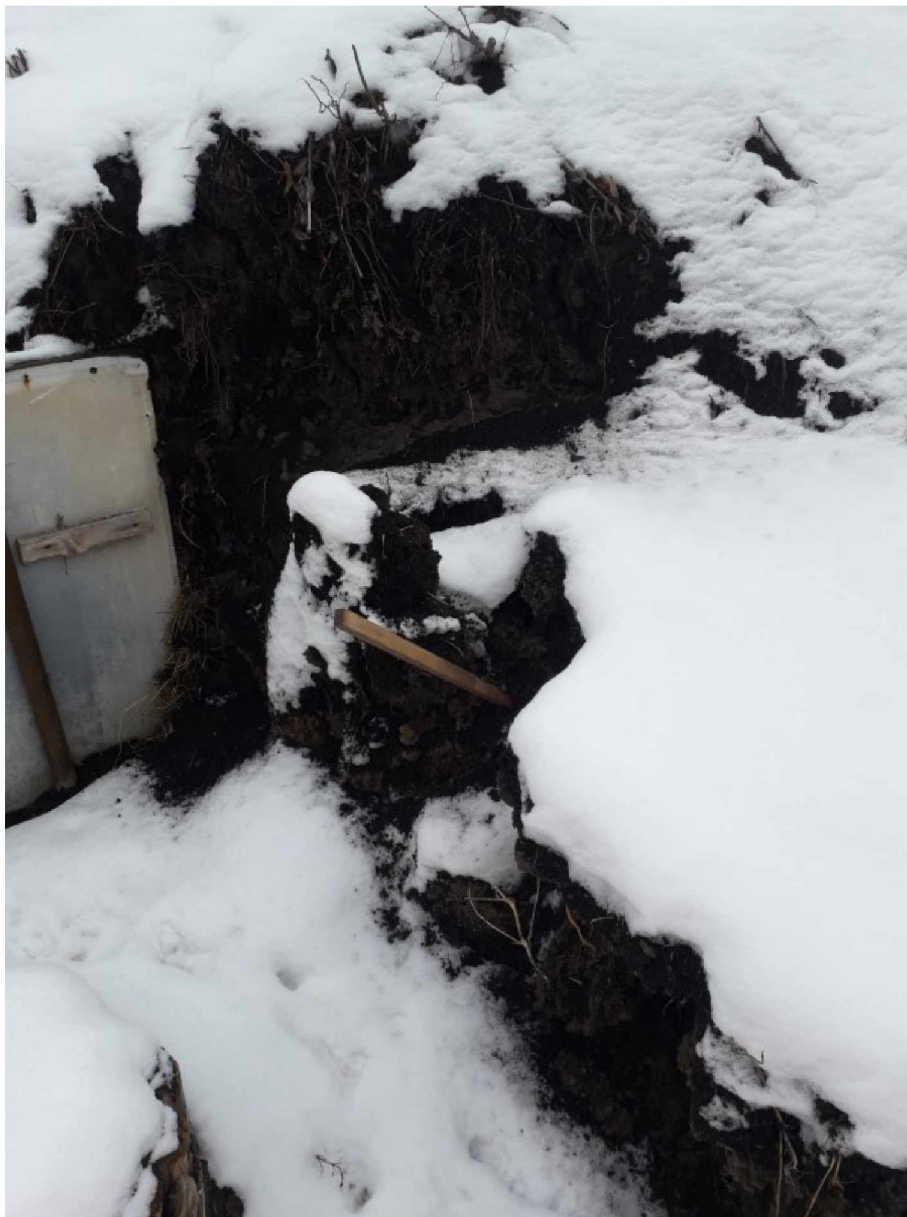
Obrázek 4 Detail na vyvrácenou kontrolní tyč pokračujícího sesuvu
