# ROZVAHA - TECHNICKÝ NÁVRH

OPRAVA OBJEKTU ADMINISTRATIVNÍ BUDOVY A VRÁTNICE  
*návrh řešení uvažovaných STAVEBNÍCH ÚPRAV*

TECHNICKÝ NÁVRH uvažované OPRAVY současné VRÁTNICE, obec

TECHNICKÝ NÁVRH uvažované STAVEBNÍ ÚPRAVY vyvolané ZMĚNOU  
UŽÍVÁNÍ v části současné ADMINISTRATIVNÍ BUDOVY, obec

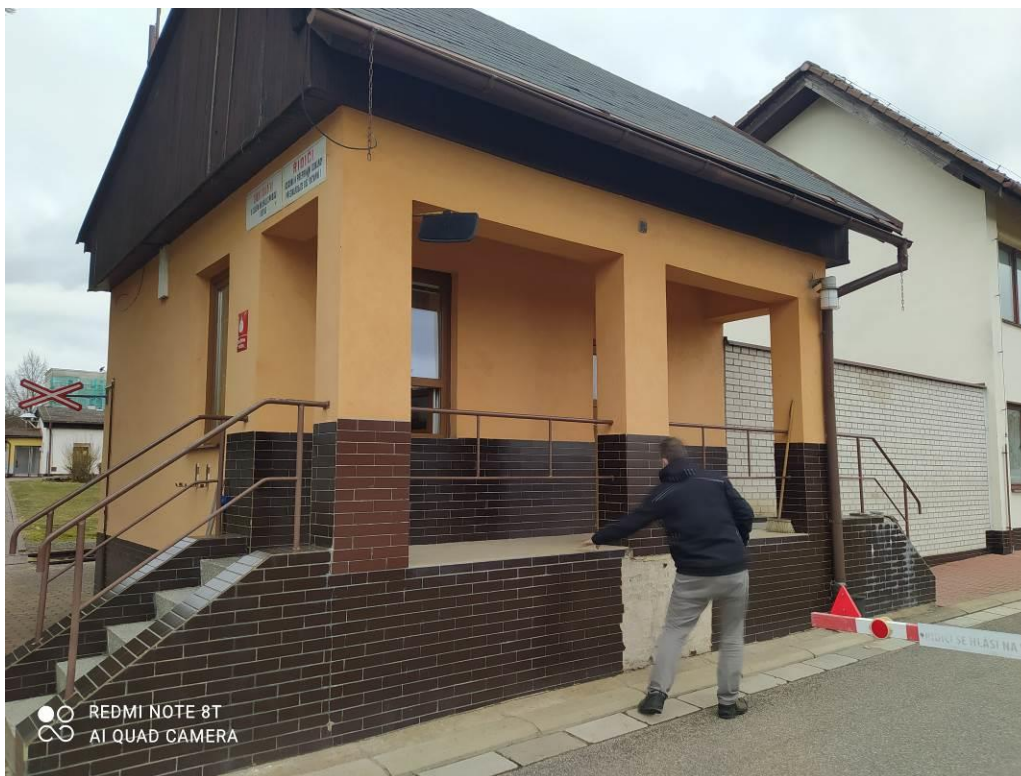
Obrázek č. 1

Jedná se o stávající volně stojící objekt VRÁTNICE (obr. č. 1), který je proveden tradiční zděnou technologií. Strop je proveden jako železobetonový, střecha sedlová tvořená dřevěným krovem se střešní krytinou z asfaltového šindelů a s venkovními dešťovými svody. Výplně otvorů (okna a dveře) jsou z části nové v plastovém provedení a z části původní v dřevěném provedení. Tyto původní konstrukce jsou na rozhraní své životnosti. Objekt současné vrátnice jako celek se jeví po stránce statické v dobrém stavu a nejsou patrné žádné viditelné poruchy, a to ani lokální. Obvodové stěny dotčeného objektu jsou provedeny tradičním způsobem. Venkovní fasáda je tvořena natahovanou omítkou. Pouze v oblasti vstupního z části krytého venkovního schodiště se jeví lokální závada většího rozsahu. Jedná se jak o vlastní konstrukci tohoto schodiště, a to s ohledem na použitý materiál (broušené teraco), tak vlastní přílehlé konstrukce obložené keramickou dlažbou bez použití řádných stěrkových izolací, či spojovacích můstků (obr. č. 2). Z tohoto důvodu také dochází k odpadávání tohoto stávajícího obkladu.

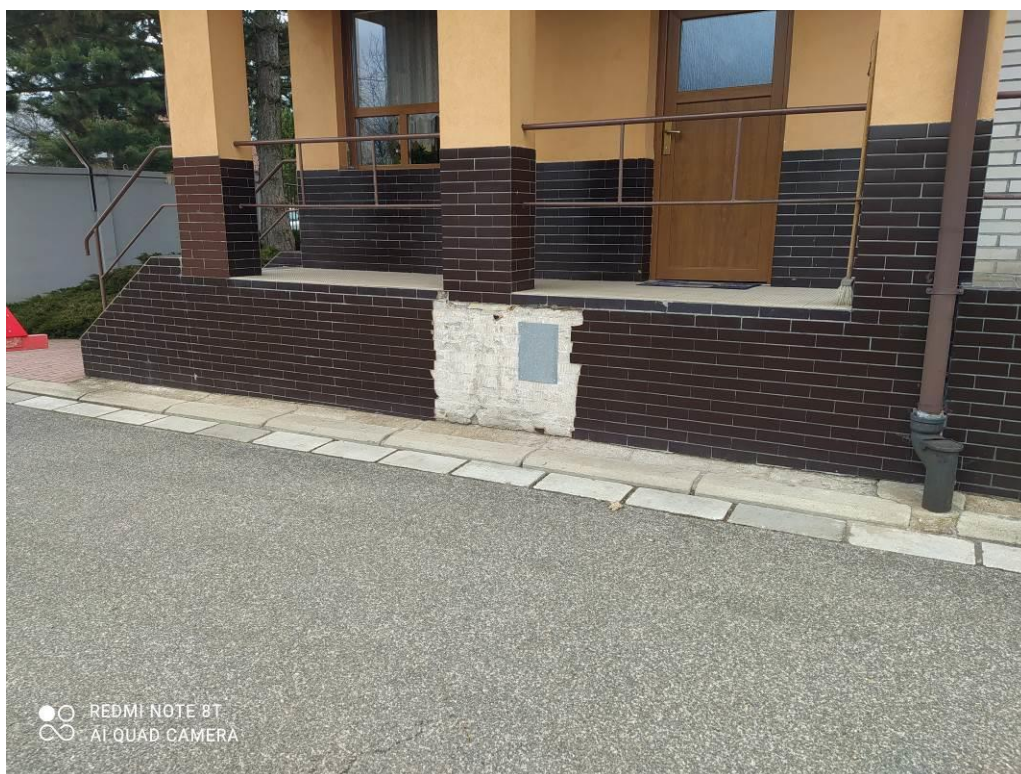
Obrázek č. 2

- Stávající obklad soklu současné vrátnice je proveden pomocí keramické dlažby. Tento obklad na mnoha místech odpadává, a to z několika důvodů. Prvním důvodem je skutečnost, že konstrukce soklu není řádně odizolována, a tudíž dochází vlivem vlhkosti k odpadávání tohoto obkladu. Druhým důvodem je skutečnost, že do konstrukce soklu jako celku zatéká, a to vlivem nedostatečné údržby a nevhodně použitých materiálů na této konstrukci, a proto dochází k odmrzáni obkladu dotčeného soklu. Třetím důvodem odpadávání dlaždic se jeví skutečnost, že při realizaci obkladu bylo použito nevhodné lepidlo /je nasákavé, a tudíž při mrazu dochází k odmrznutí obkladu/. Z výše uvedených důvodů doporučuji provést generální opravu tohoto soklu jako celku. Touto opravou se rozumí odsekání celého obkladu jako celku, provedení nového podkladu včetně kvalitního spojovacího můstku a řádné sěrkové izolace. Po provedení podkladu následně provést nový obklad v odpovídajícím provedení (nesmí být nasákavý) na flexibilní lepidlo /pro použití do venkovních prostor/. Po provedení obkladu doporučuji provést zaspárování, a to pomocí epoxidové spárovací hmoty.

Provést výměnu stávajících původních výplní otvorů v dřevěném provedení včetně nezbytného zapravení, generální opravu vstupního schodiště včetně výměny vlastních schodišťových stupňů a podlahové krytiny venkovní podesty a zároveň komplexní opravu venkovního soklu včetně jeho obkladu. Budou-li jednotlivé práce prováděny v souladu s výše uvedenými postupy, dojde k odstranění současných lokálních havárií a zároveň ke zlepšení současného způsobu užívání objektu vrátnice jako celku (menší energetická náročnost budovy a zároveň eliminace vzniku možných zranění návštěvníků při vstupu do areálu společnosti jako celku).

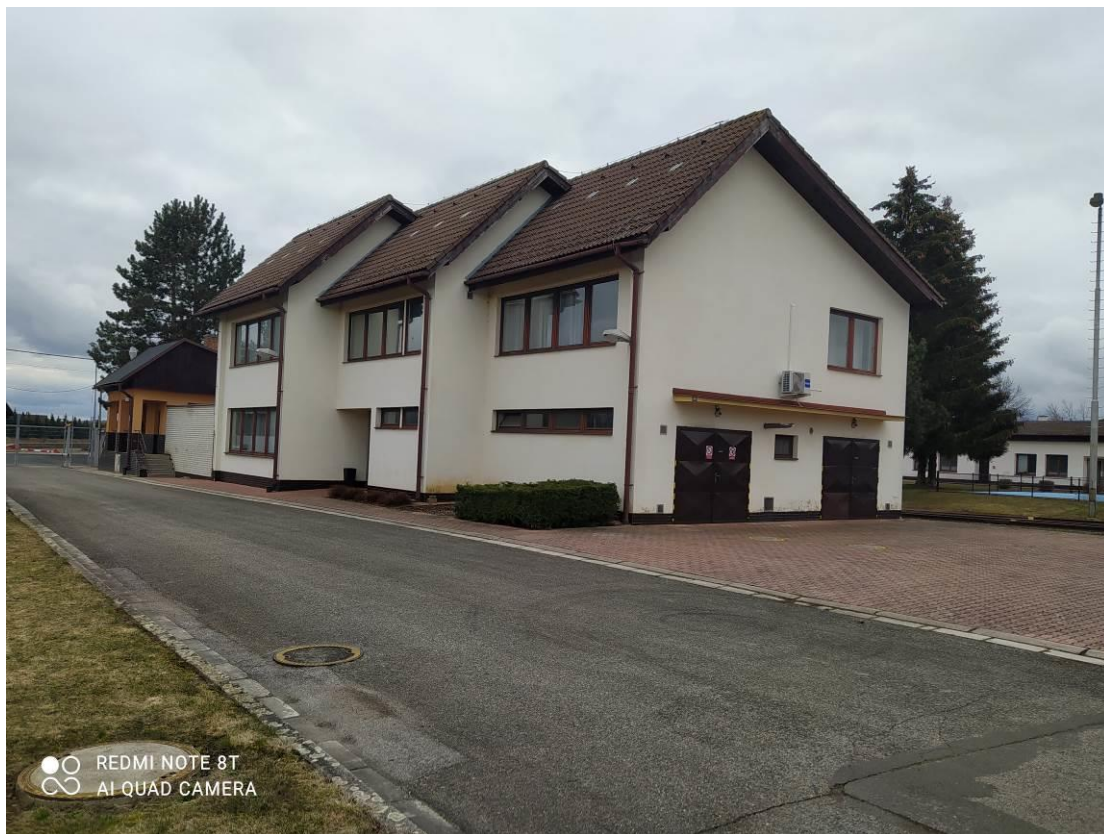
Obrázek č. 3

Jedná se o stávající volně stojící dvojpodlažní objekt ADMINISTRATIVNÍ BUDOVY (obr. č. 3), který je proveden tradiční zděnou technologií. Stropy jsou provedeny jako železobetonové, střecha jako sedlová tvořená dřevěným krovem se střešní krytinou z betonových tašek s venkovními dešťovými svody zaústěnými do areálové kanalizace. Výplně otvorů (okna a dveře) jsou v původním provedení, a to v ocelovém, či hliníkovém provedení, avšak z profilů, u kterých není přerušen tepelný most. Tyto původní konstrukce výplní otvorů jsou na rozhraní své životnosti. Objekt současné administrativní budovy jako celek se jeví po stránce statické v dobrém stavu a nejsou patrné žádné viditelné poruchy, a to ani lokální. Obvodové stěny dotčeného objektu jsou provedeny tradičním způsobem. Venkovní fasáda je tvořená štukovou omítkou. Pouze v oblasti severovýchodní a severozápadní stěny se jeví lokální závada většího rozsahu. Jedná se o vznik vlhkosti a plísní v dolní části obvodové stěny (obr. č. 4, 5 a 6). Z tohoto důvodu také dochází k lokálnímu odpadávání omítky či maleb a částečnému vzniku plísní v dotčených konstrukcích. Zároveň také dochází k částečnému odpadávání keramického obkladu stávajícího soklu.
