**Posudek břehového porostu
na vodní nádrži Rozkoš
(pozemek p.č. 339)
k.ú. Lhota u Nahořan**

**Povodí Labe, státní podnik, OPVZ
referát vodohospodářského plánování a ekologie**

9/2021

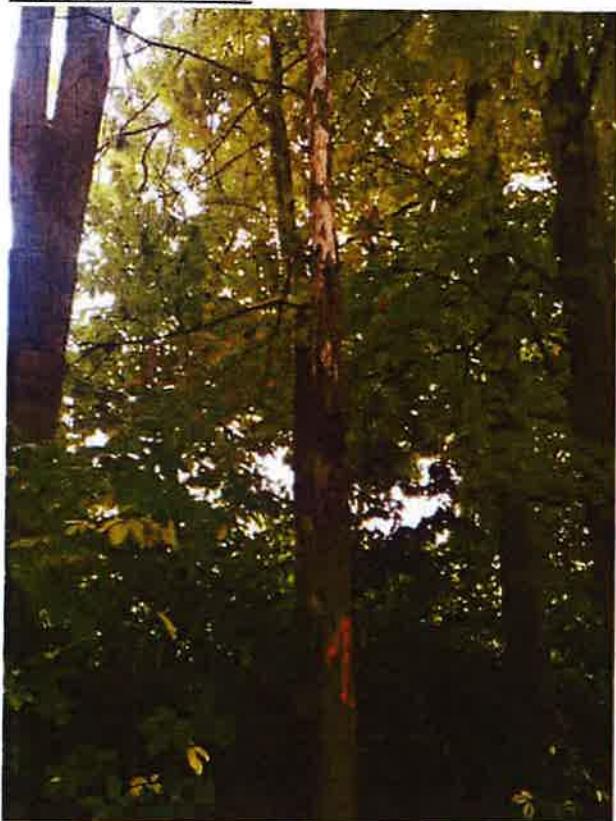
Suchá horní část dřeviny

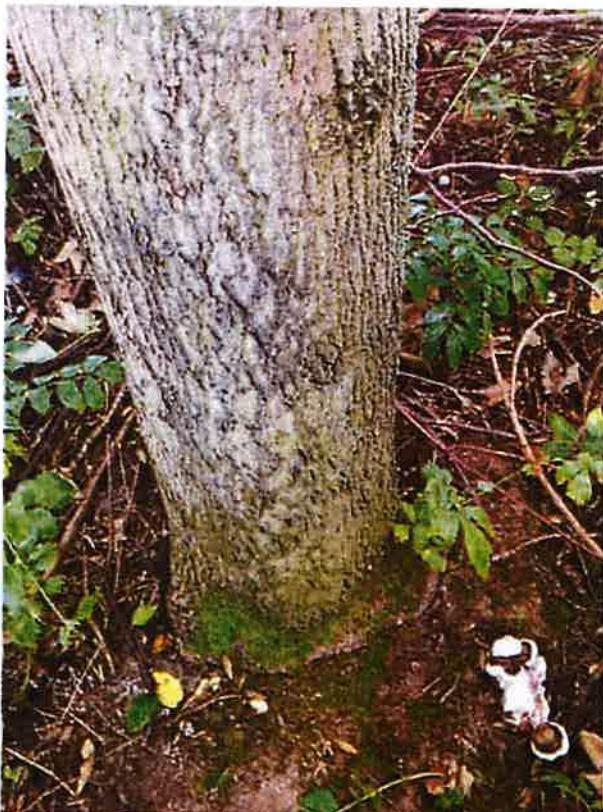
Plodnice dřevokazných hub na kořenových nábězích

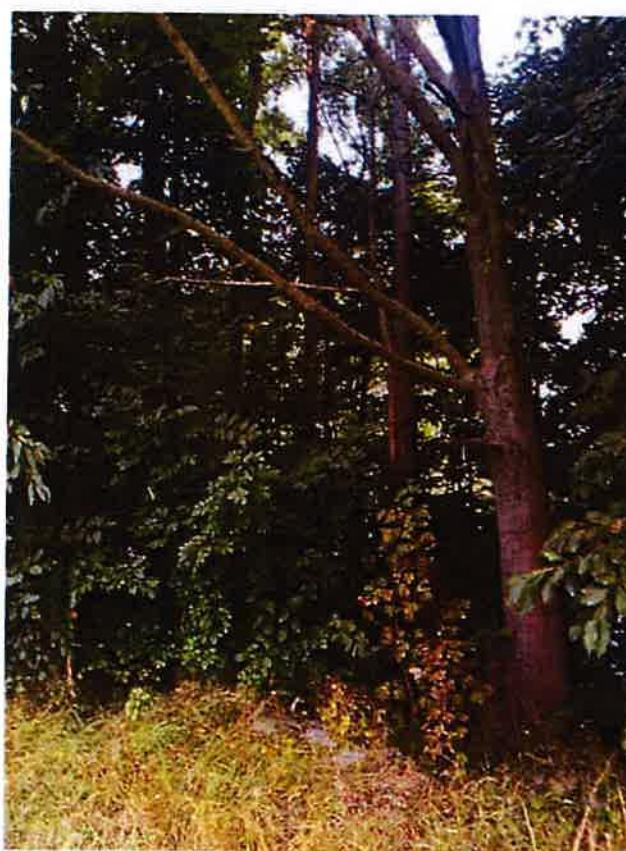
Vlajkovitá a téměř suchá koruna

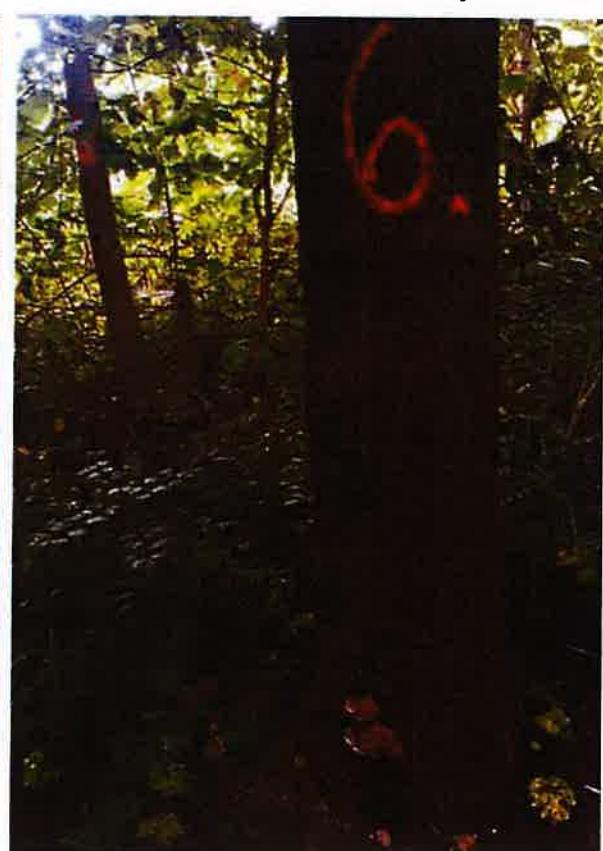
Plodnice dřevokazné houby na bázi kmene

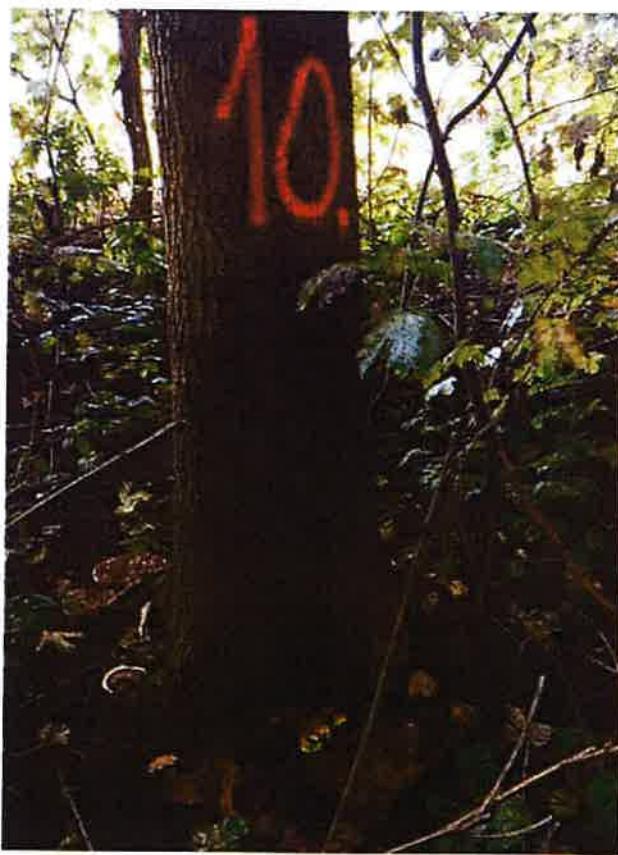
Plodnice dřevokazných hub po obvodu báze

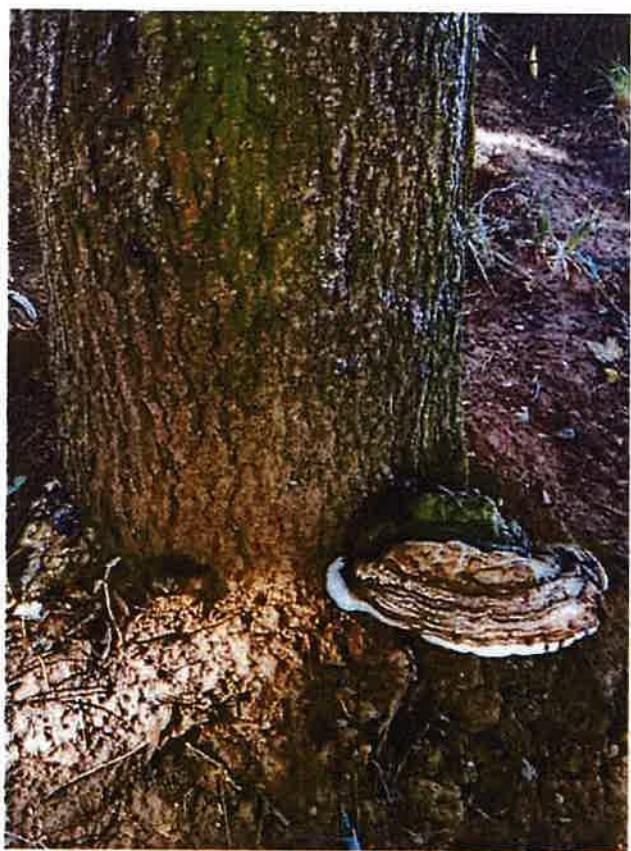
Plodnice u báze kmene a přisypáná báze

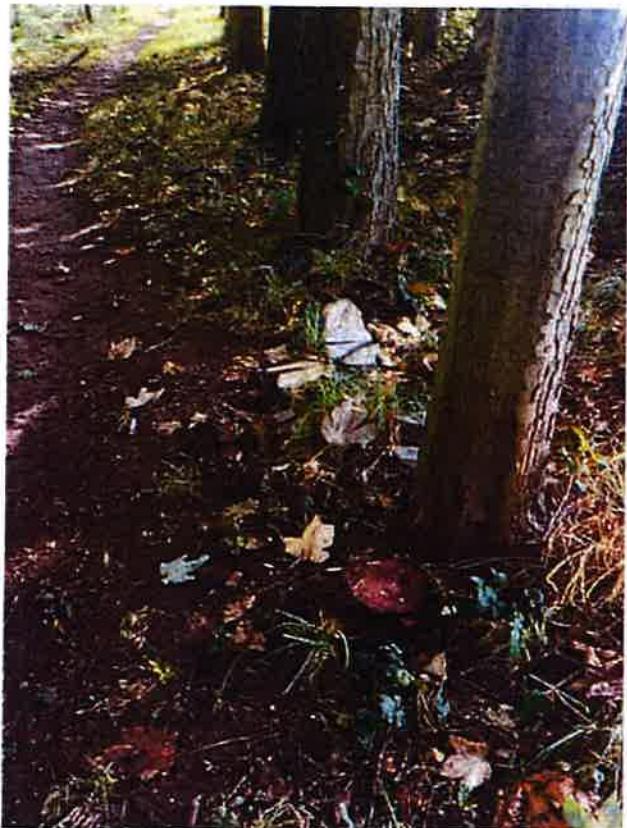
Plodnice václavky či šupinovky na nábězích

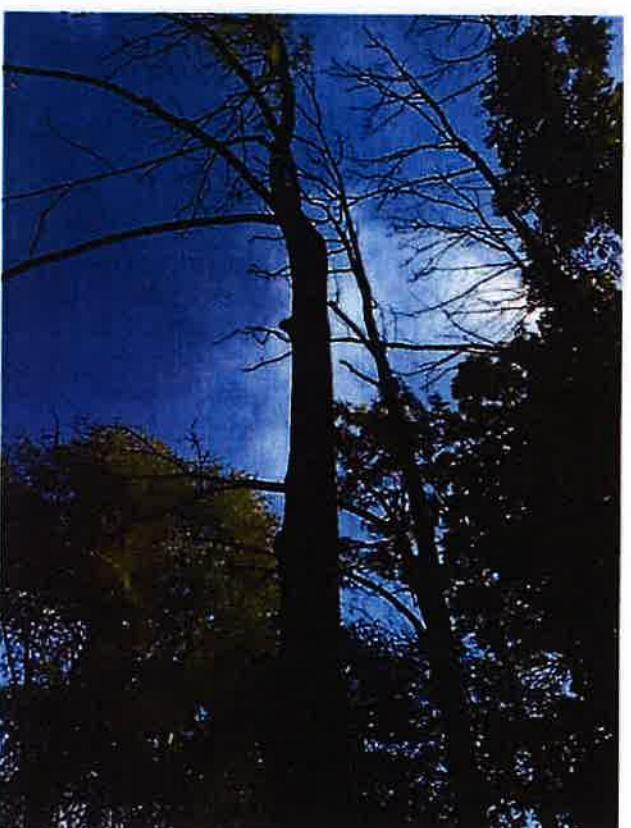
Zbytkové olistění u jasanu s vlajkovitou korunou

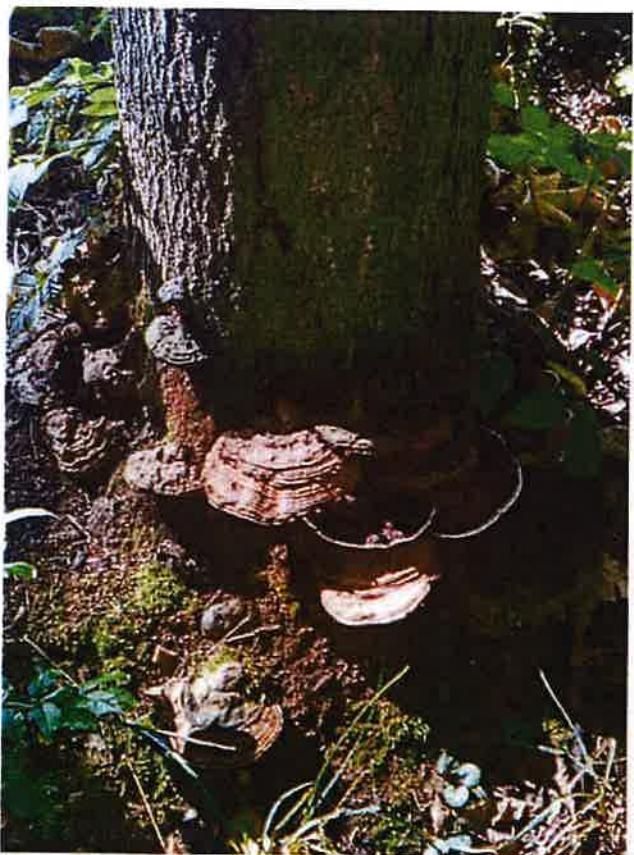
Plodnice dřevokazných hub u báze

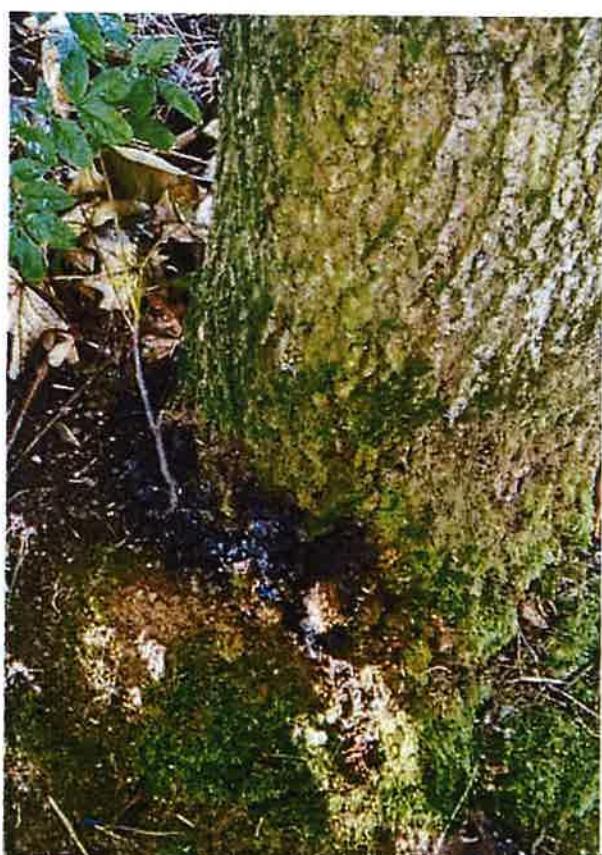
Plodnice dřevomora kořenového u báze

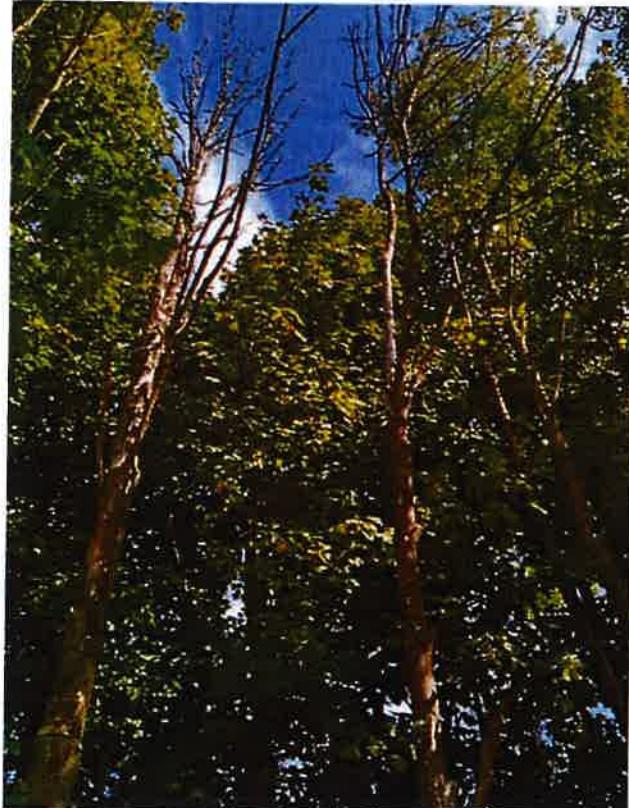
Suché jasany v porostu s vlajkovitými korunami

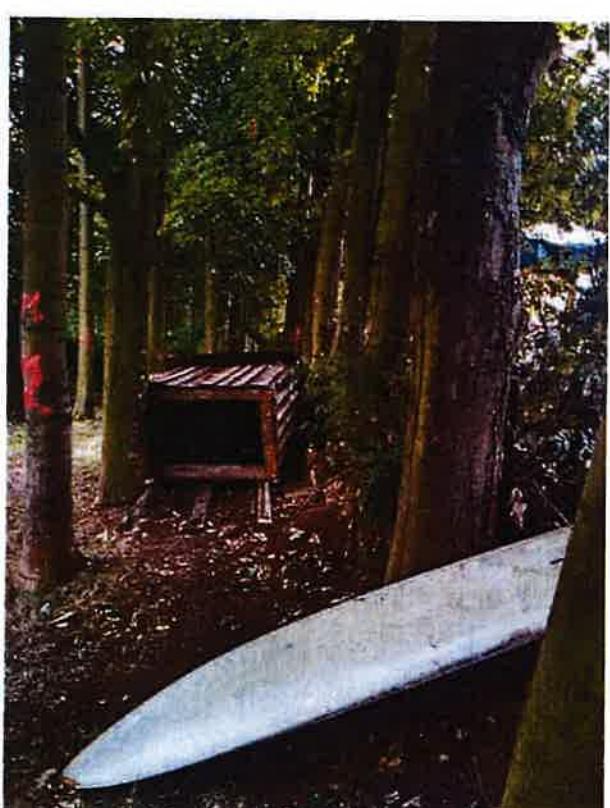
Nepovolené stavby a materiál na pozemku PLa

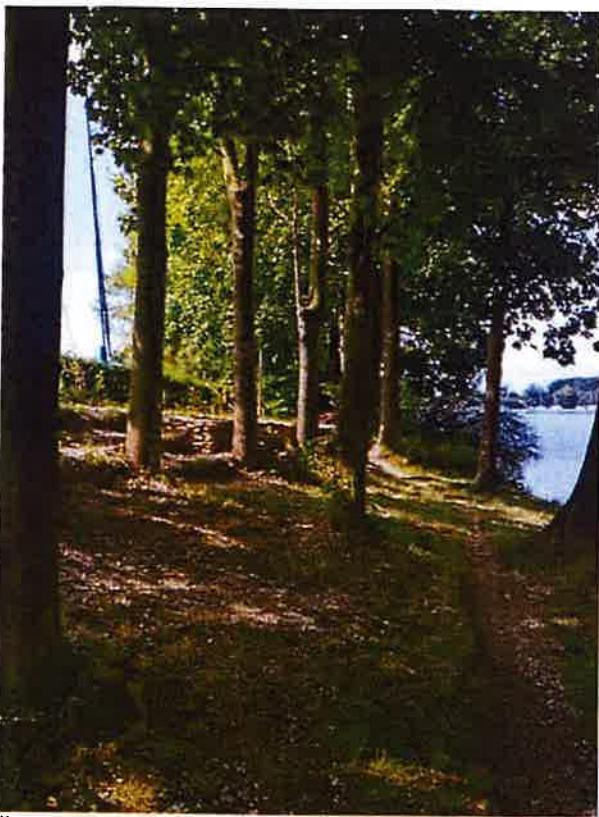
Část bez podrostu s neoprávn. úpravami terénu

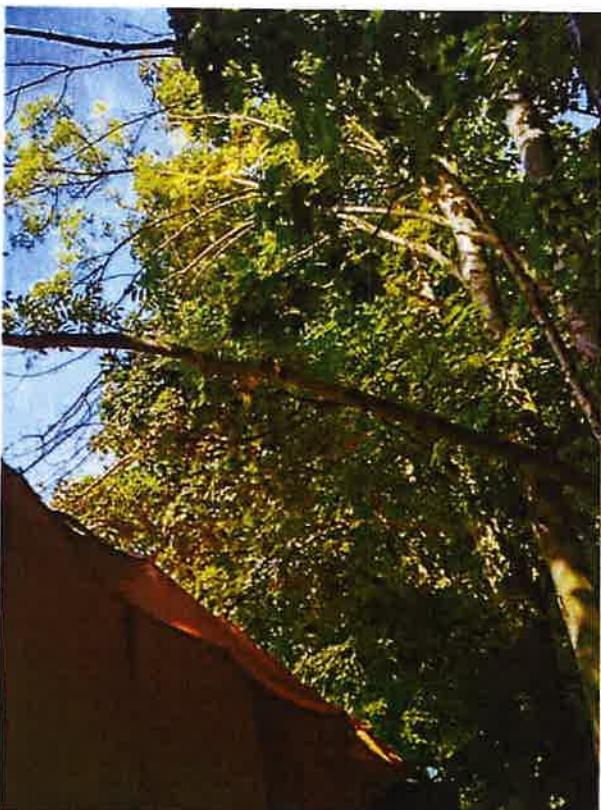
Výrazně proschlé koruny přístřešky

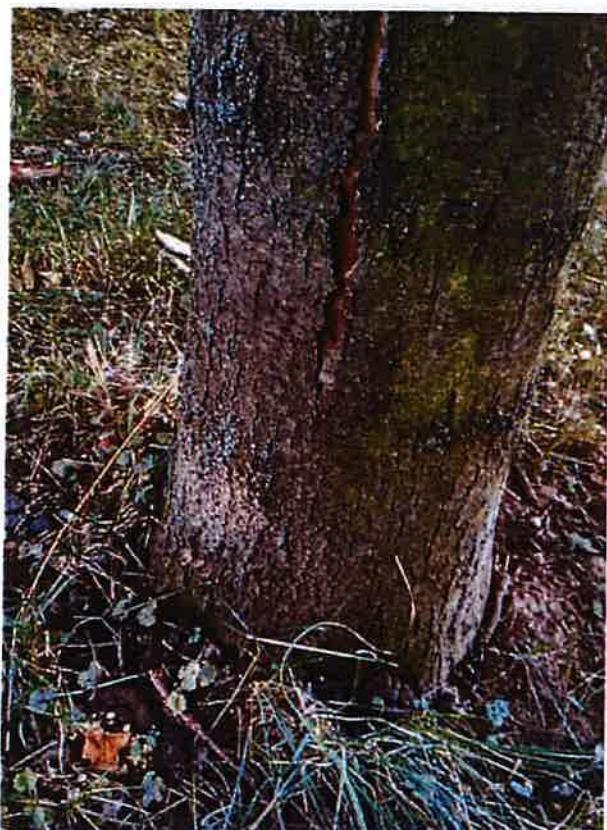
Prasklina kmene a dřevomor kořenový u báze

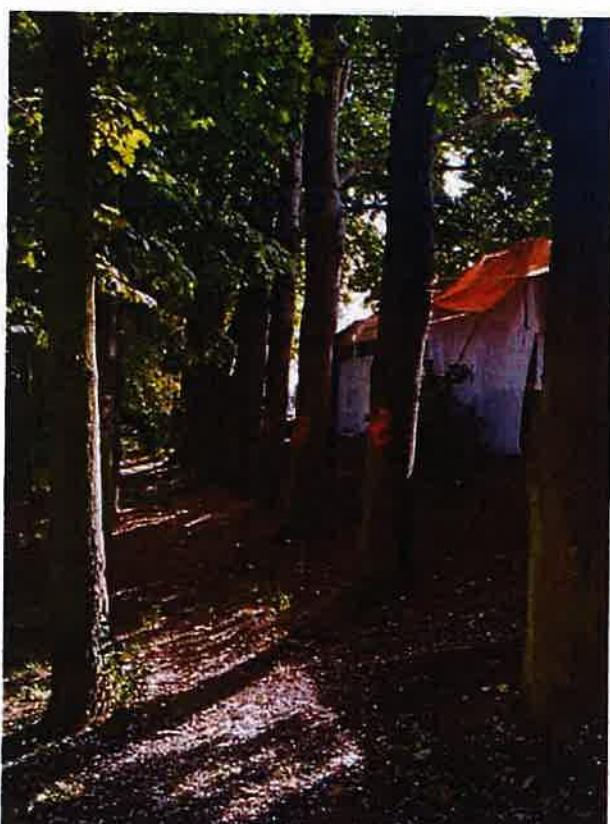
Střední část bez podrostu s přisypánými bázemi
