Projektový ateliér sanace vlhkého zdiva

**Stavebně technické posouzení vlhkosti vybraných stěn v objektu:
PROVOZNÍ BUDOVA STÁTNÍ OPERY PRAHA**

Prohlídka a místní šetření bylo provedeno dne 3.4. 2019

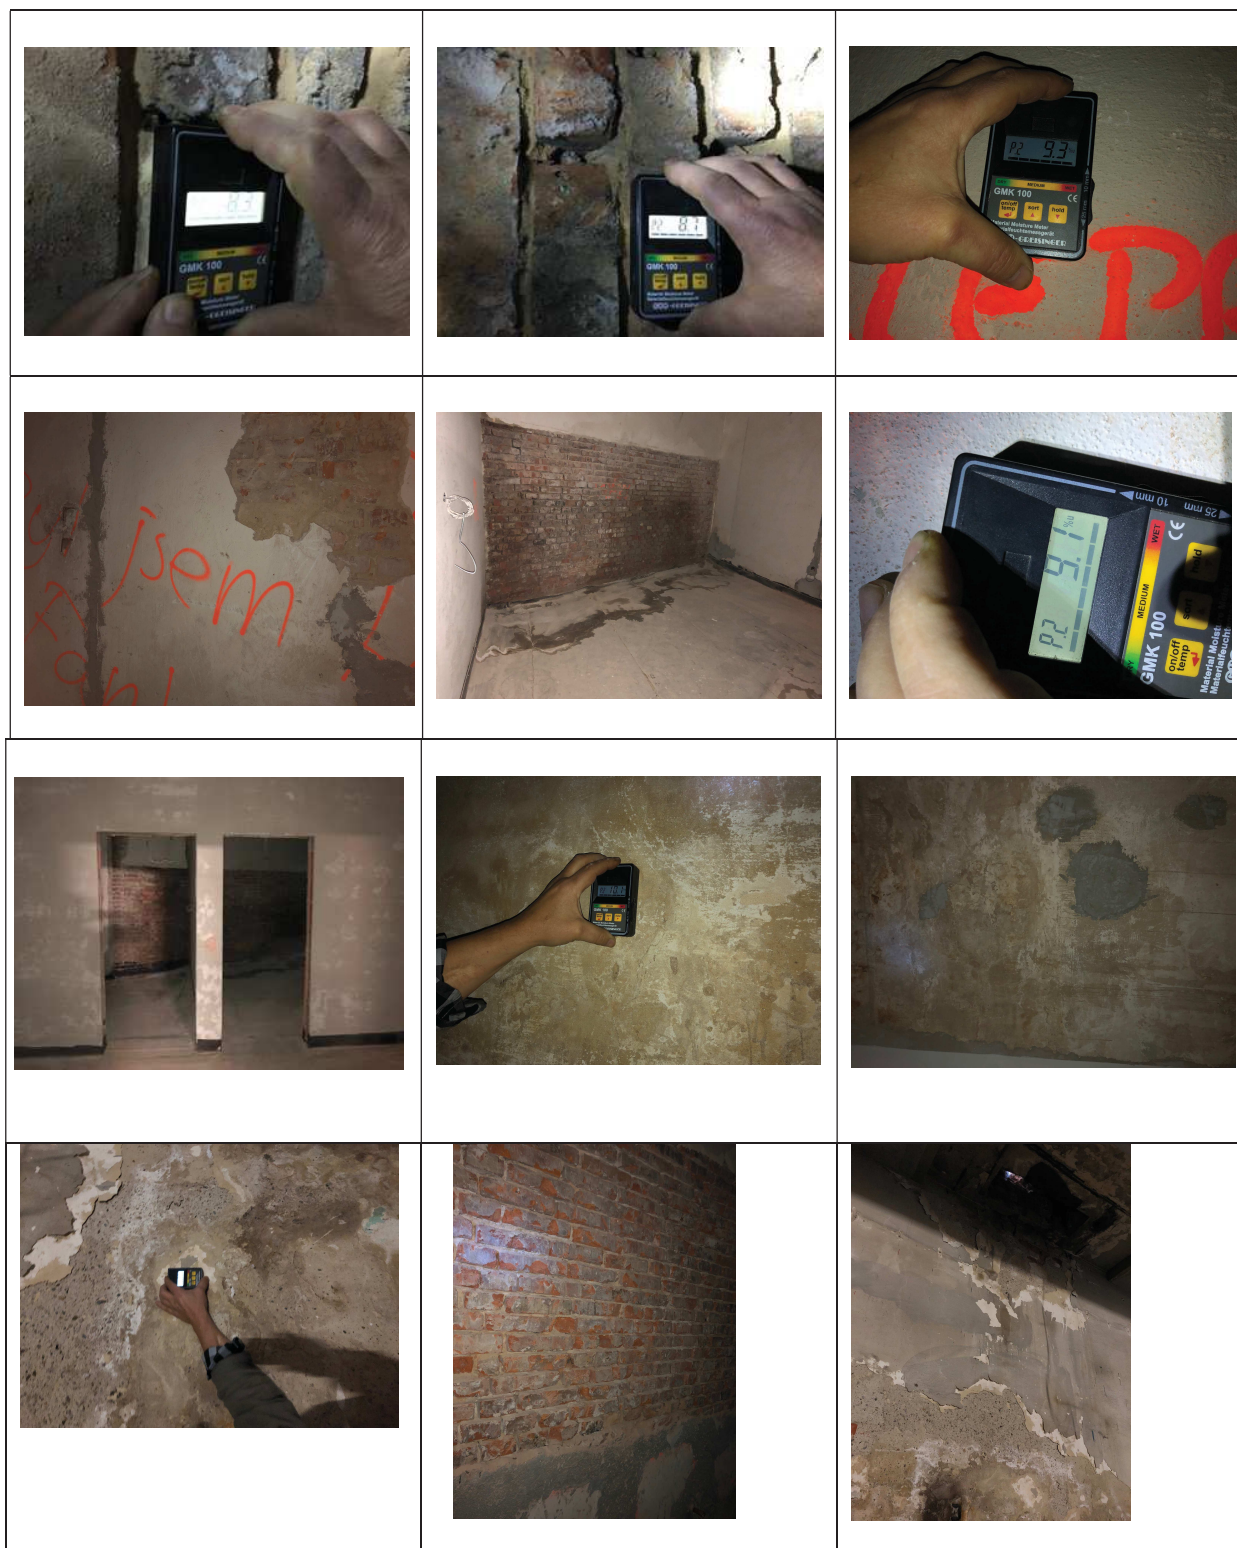
Naměřené hodnoty v suterénu Provozní budovy na obvodových konstrukcích, vykazují hodnoty vlhkosti v rozmezí 8,3% až 9,6% a to prakticky v kterémkoli místě namátkového měření na režném zdivu a 9,3% až 10,4% na omítkách.

- Provedená měření na vybraných stěnách potvrdila, že vlhkost v konstrukci je rozprostřena plošně v přibližně stejných hodnotách.
- Lokálně se projevují výkvěty solí, převážně chloridů.
- Funkčnost hydroizolačních vrstev nebylo možno zkontrolovat, dá se však předpokládat, že jejich funkčnost je značně omezena.

- Odstranit zasažené omítky s přesahem min 1 m všesměrně a očistit povrch od jejich zbytků.
- Proškrabat spáry zdiva do hloubky cca 20 mm.
- Provést podhoz a vyrovnání povrchu sanační omítkou BAUREX SMS + BN
- Na silně zasažených plochách aplikovat plošnou hydroizolační clonu ve skladbě BORNIT SB1 + SB2 následně přetření SB3 a konečná vrstva SB1
- Na ostatních plochách aplikovat plošnou hydroizolační clonu ve skladbě BORNIT SB3 + SB1, následně skladbu SB3 + SB1 zopakovat.
- Konečnou povrchovou úpravu realizovat sanační omítkovinou BAUREX-SAN v tloušťce min 20 mm s vloženou výztužnou sítí (perlinkou) 10x10mm
