Zakázkové číslo: 14051-06

# STÁTNÍ OPERA PRAHA VENKOVNÍ SCHODIŠTĚ

## STATICKÝ POSUDEK

**Objekt:** Historická budova státní opery, Wilsonova 4, Praha 1

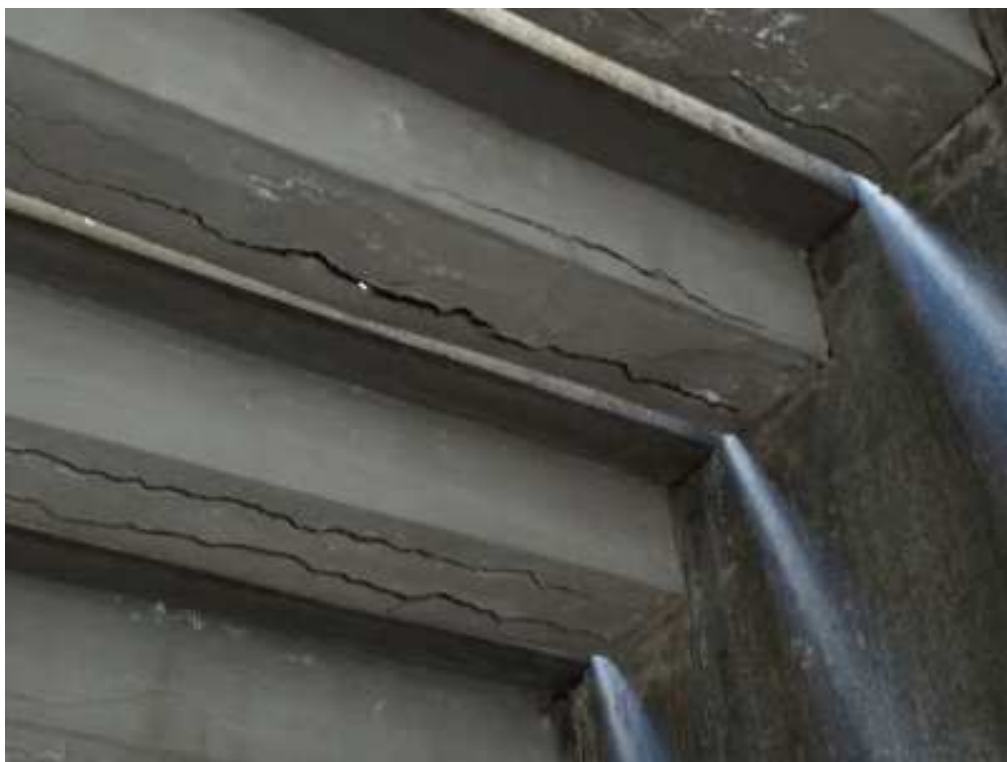
Obr.1 Dvouramenné schodiště – pohled zespodu na konzolové stupně

Všechny posuzované části vykazují více či méně závažné poruchy. Nejhorší je situace u dvouramenného schodiště. Konzolové stupně jsou porušeny podélnými trhlinami (obr.1), na některých místech je zcela obnažená výztuž stupňů (obr.2). Na obrázku 3 je vidět detail porušeného stupně.

Popsané poruchy jsou pozorovatelné na většině stupňů schodiště, liší se pouze rozsahem a závažností poškození. Z hlediska fungování konstrukce je tlačná zóna betonu na konzolových schodišťových stupních (na jejich spodním líci) porušena významnými trhlinami a fungování schodišťových stupňů je tak problematické, neboť jsou porušeny základní principy fungování železobetonového průřezu. Stav tohoto schodiště lze zcela jednoznačně označit jako havarijný.

Z výše uvedených důvodů doporučuji z hlediska statického posuzované konstrukce odstranit a vybudovat znovu, aby byla zajištěna jejich bezpečnost a spolehlivost.

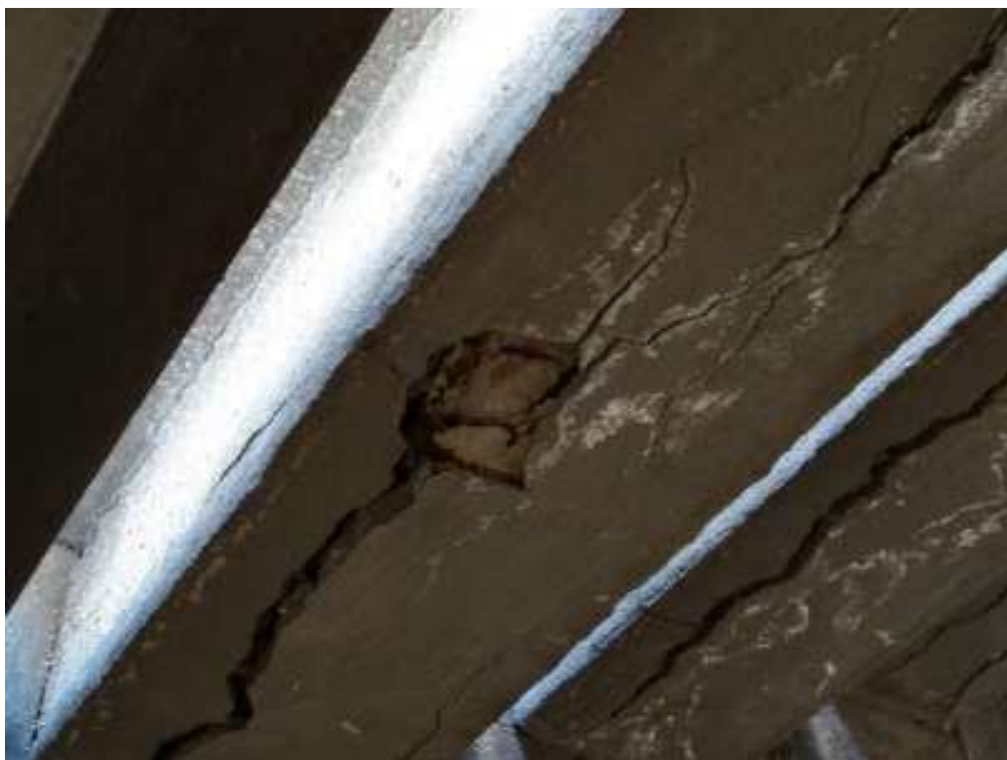
Obr.3 Detail porušeného konzolového stupně na dvouramenném schodišti

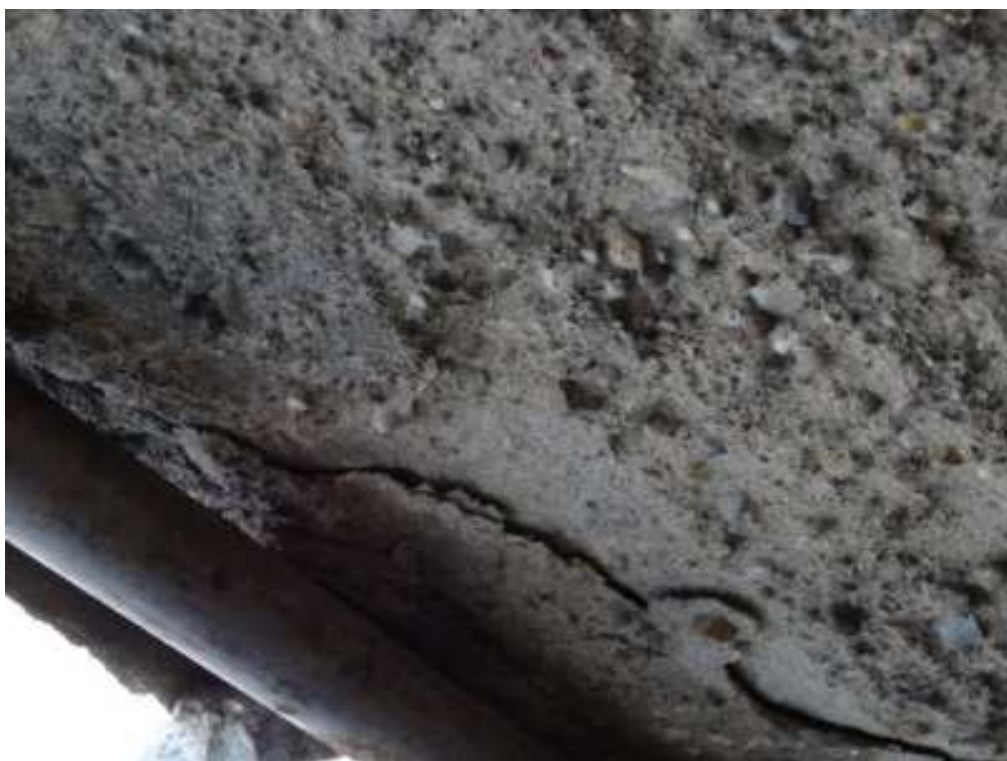
Obr.4 Rampa a jednoramenné schodiště – stav betonu na spodním líci

U rampy a jednoramenného schodiště je přístupný pouze spodní povrch a obnažené zábradelní zídky na rampě. U zídek jsou místy opadané krycí vrstvy betonu a je obna-

žená výztuž. Spodní líc betonových desek a stupňů je opadaný a jsou obnažena větší zrna použitého kameniva, která jsou uvolněná a lze je uvolnit rukou (obr.4). Degradace povrchu betonu stále pokračuje, na některých místech jsou uvolněny i větší kusy betonu. Vzhledem k tomu, že jde o tlačnou oblast betonu (spodní povrch konzolových prvků), je snížena únosnost průřezů z důvodů snížení jejich statické výšky.

V současné době je předepsaná minimální kvalita betonu pro různé typy konstrukcí. Pro venkovní konstrukce přímo vystavené vlivům povětrnosti je předepsán poměrně velmi kvalitní beton, který na posuzovaných konstrukcích není dodržen. To je také jeden z důvodů, proč dochází k degradaci betonu, která je viditelná na spodním líci betonových desek a schodišťových stupňů.
